RELATÓRIO DE FISCALIZAÇÃO DIMFI Nº 093/2015

Interessado: Companhia Hidrelétrica do São Francisco - CHESF

Assunto: Poluição, desequilíbrio e danos ambientais no Rio São Francisco

Objetivo da fiscalização: Apuração de denúncia quanto a existência de contaminação por “mancha escura” no Rio São Francisco e seu monitoramento

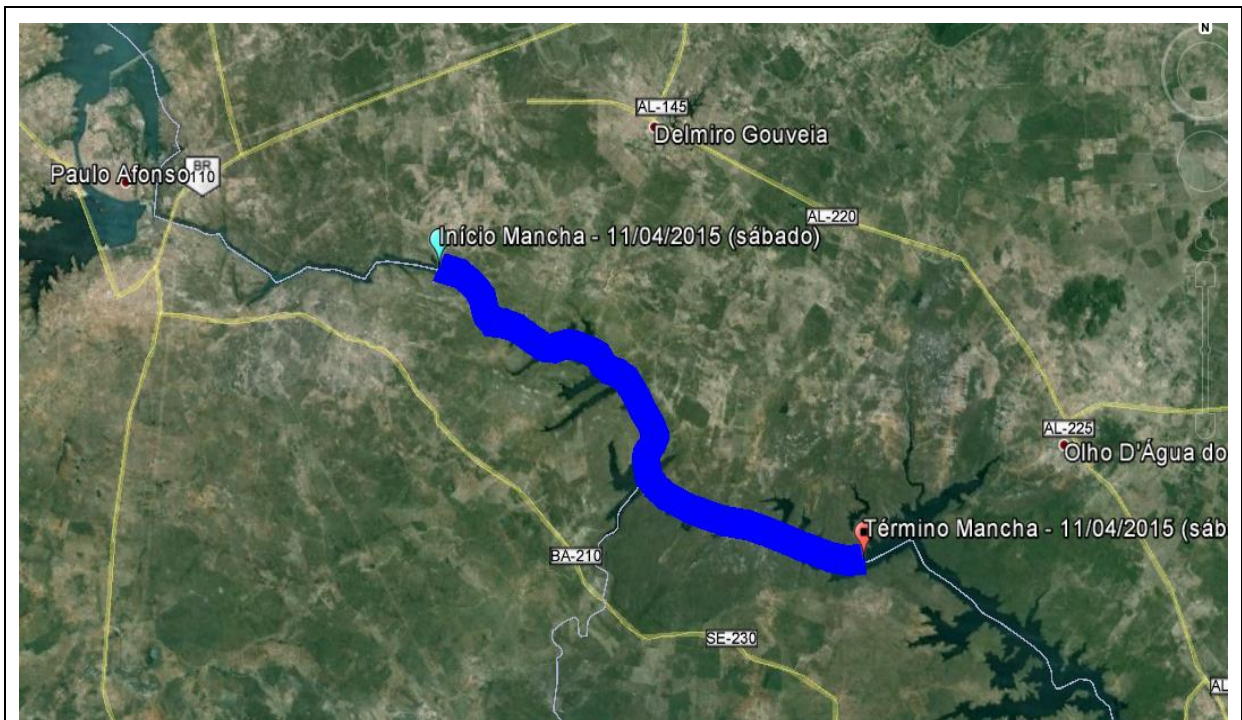
No sobrevôo realizado no dia 11/04/2015 constatou-se que a pluma escura tinha uma extensão de aproximadamente 25 quilômetros. Iniciando nas coordenadas 9°26'15.14"S 38° 5'15.03"O e tendo seu término nas coordenadas 9°32'46.95"S 37°54'46.13"O. Não foram identificados pontos de lançamento de efluentes que justificassem o tamanho, concentração e extensão da pluma. Durante o sobrevôo, o piloto do helicóptero informou que em 27 anos de carreira sobrevoando a área do Complexo de Hidrelétricas e Canyon do Rio São Francisco, nunca tinha visto algo parecido.

Figura 1 – Imagem da mancha no leito do Rio São Francisco, registrada no sobrevôo do dia 11/04/2015.

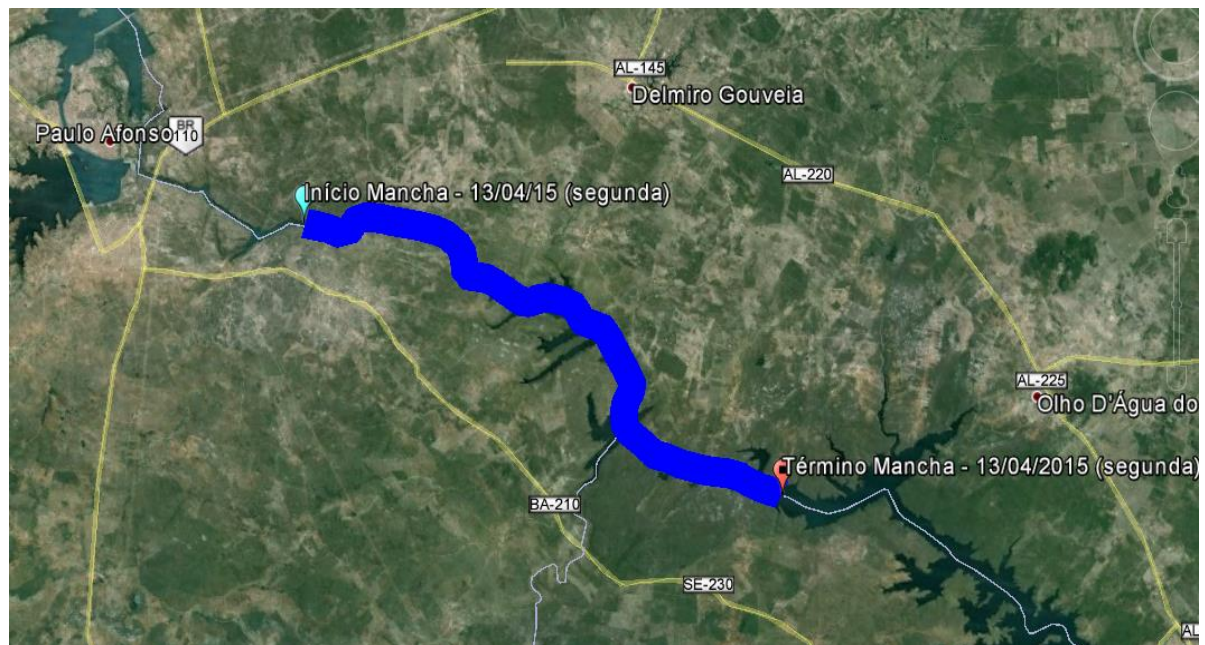
No dia 13/04/2015, a equipe técnica realizou novo sobrevôo e constatou que a pluma permanecia no leito do rio, sendo calculada sua extensão em 28 quilômetros, iniciando nas coordenadas 9°26'13.80"S e 38° 8'8.10"O e tendo seu término nas coordenadas 9°32'31.30"S e 37°56'11.20"O. Da mesma forma que observado no primeiro sobrevôo, não foi identificado

nenhum ponto de lançamento de efluentes que justificassem o tamanho, concentração e extensão da pluma.

Figura 2 – Imagem da mancha no leito do Rio São Francisco, registrada no sobrevôo do dia 13/04/2015.

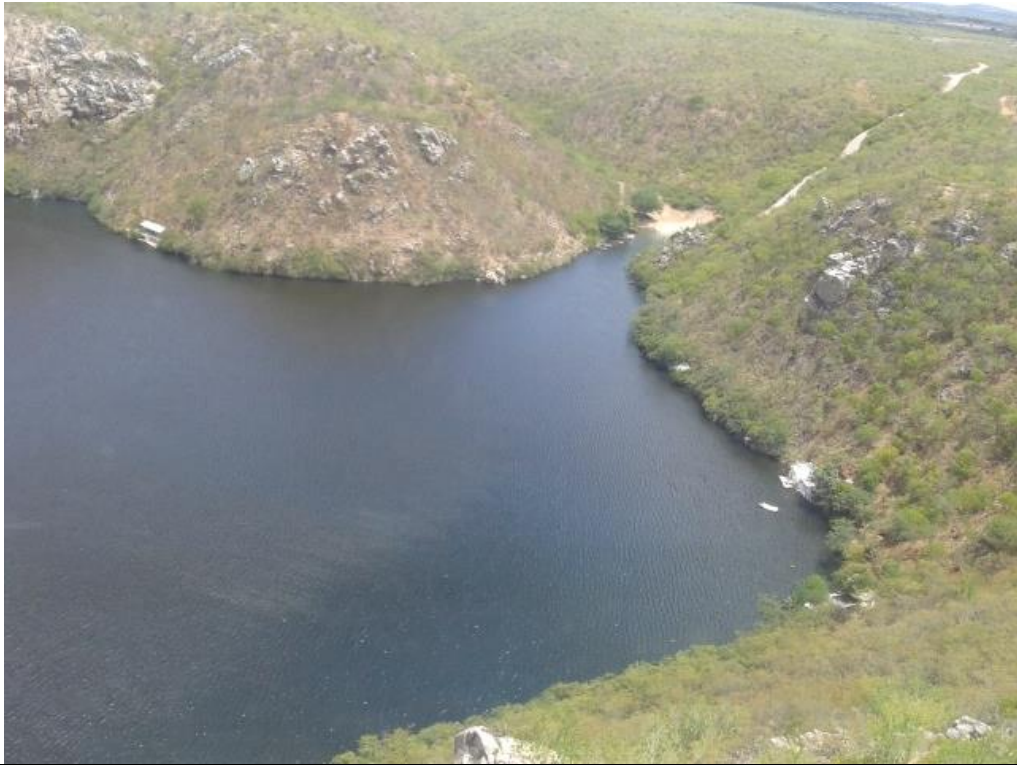
Figura 3 – Imagem da mancha no leito do Rio São Francisco, registrada no sobrevôo do dia 13/04/2015. Área da Captação Salgado.

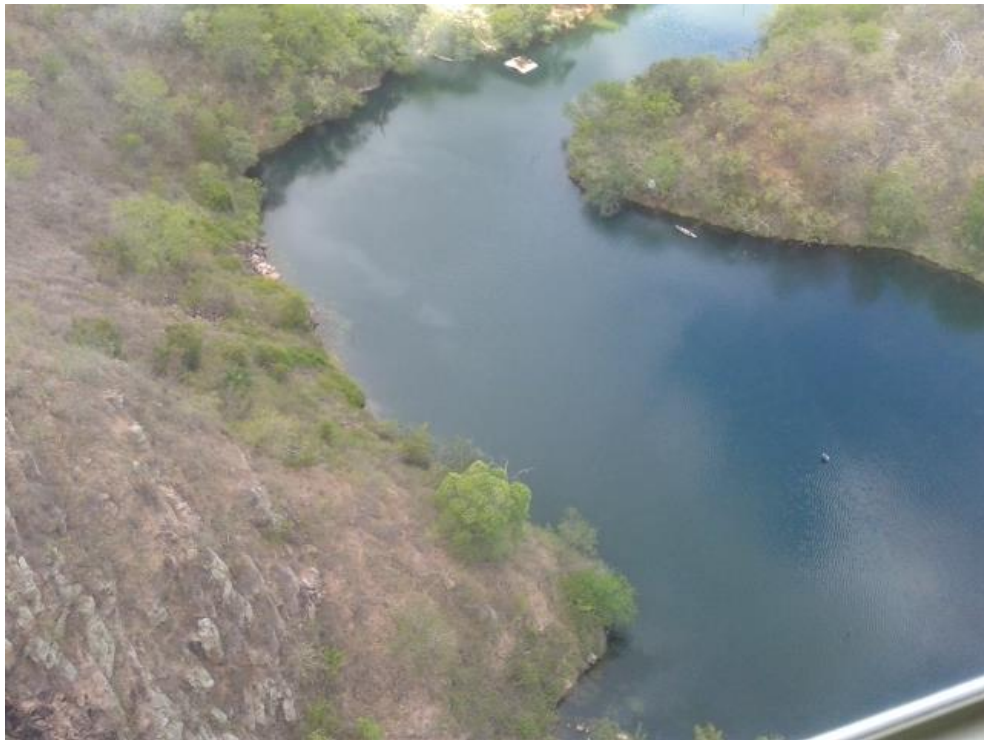
Figura 4 – Imagem da mancha no leito do Rio São Francisco, registrada no sobrevôo do dia 13/04/2015. Área da captação em Olho D'Água do Casado.

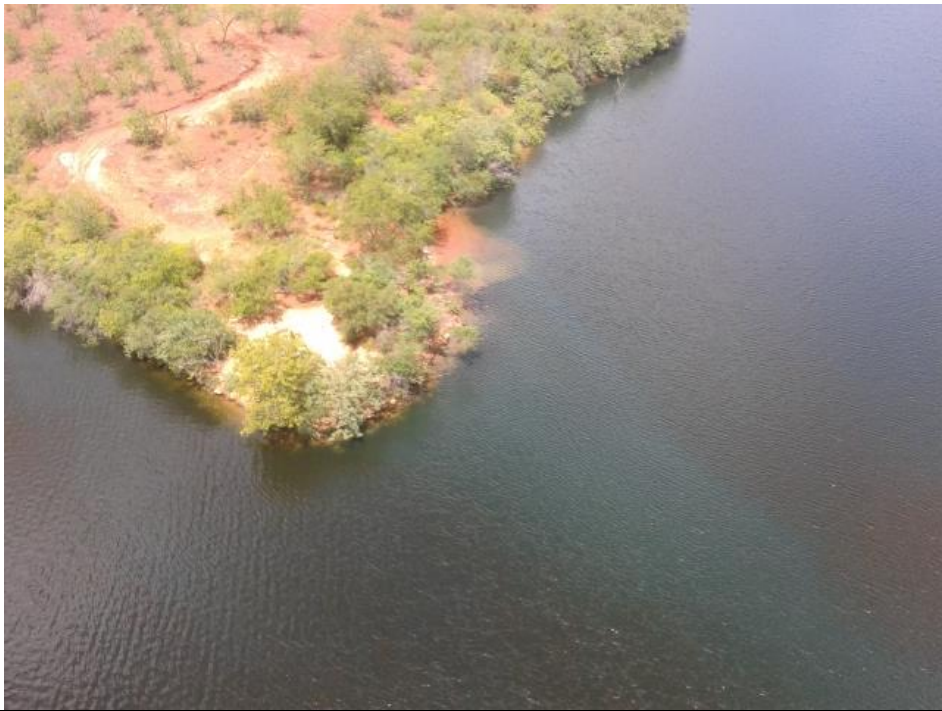
Figura 5 – Imagem da mancha no leito do Rio São Francisco, registrada no sobrevôo do dia 13/04/2015.

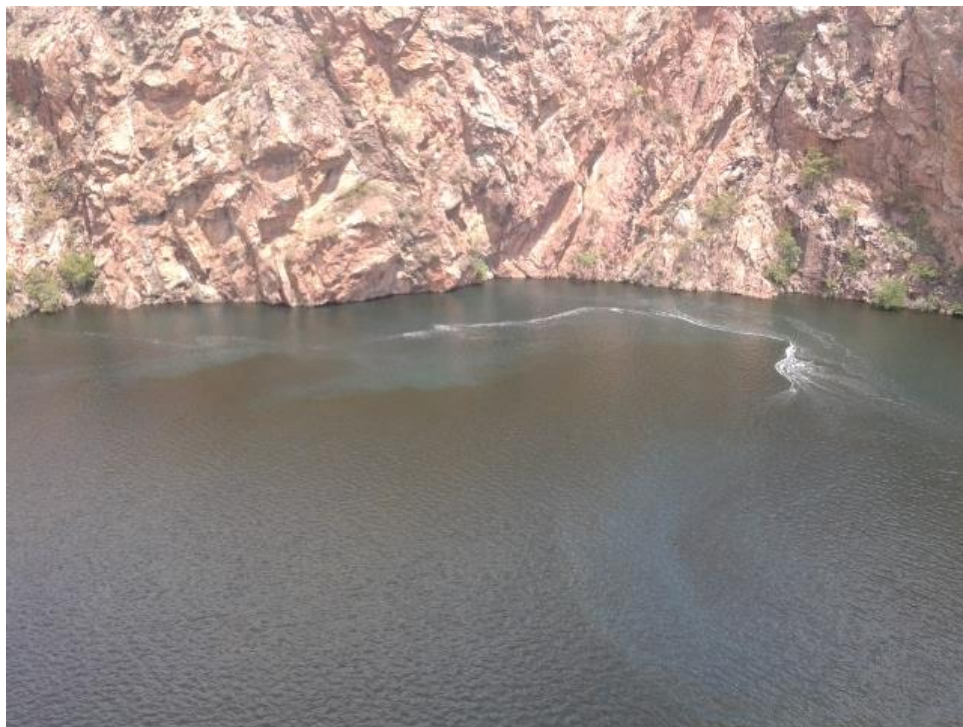
Figura 6 – Imagem da mancha no leito do Rio São Francisco, registrada no sobrevôo do dia 13/04/2015.

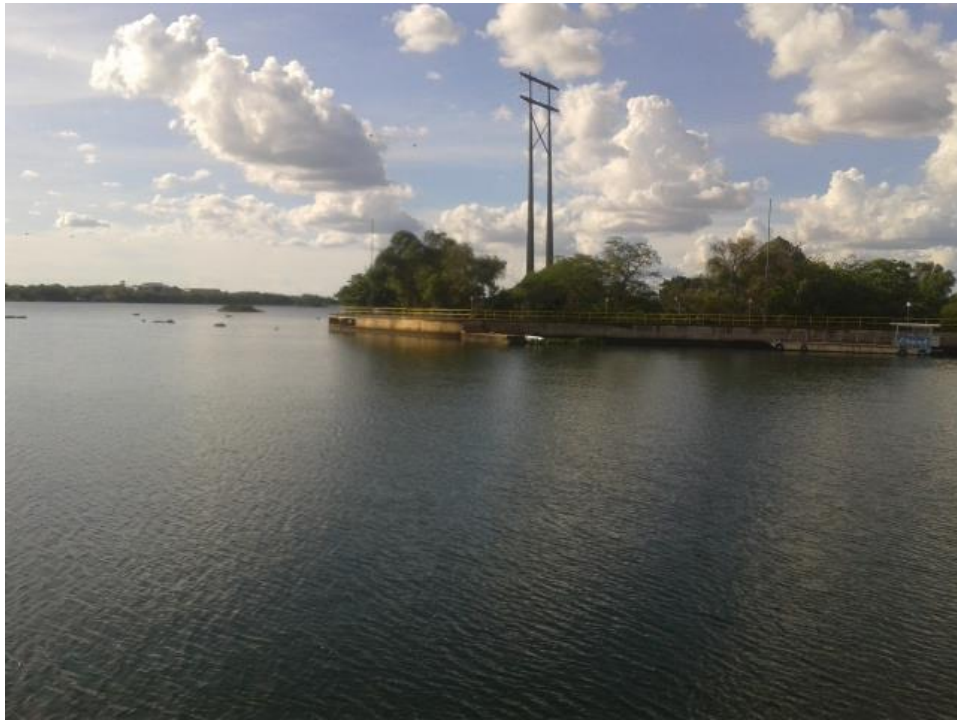
Figura 7 – Lago Belvedere, onde foi realizada a operação de esvaziamento e enchimento. (Imagem de 13/04/2015)

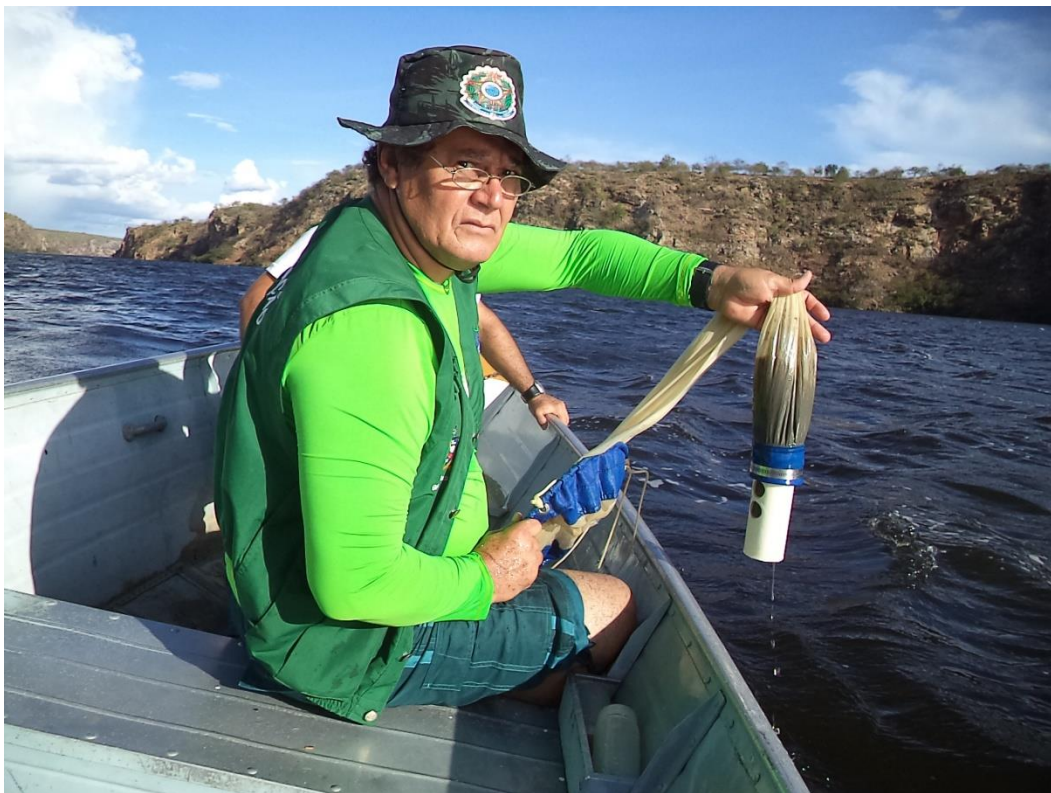
(três) amostras. A primeira amostra foi referente a água de superfície, a segunda amostra foi retirada de uma profundidade de 45 metros. Por fim, foi retirada uma terceira amostra, a fim de identificar as espécies de fitoplâncton presente na pluma de contaminação e/ou poluição. Com a terceira amostra, a equipe do laboratório pode previamente identificar que o tom escuro característico da pluma presente no Rio São Francisco é devido ao excesso de algas em suspensão.

Figura 8 – Coleta que permite informar o percentual de fitoplâncton presente na pluma de contaminação e/ou poluição.

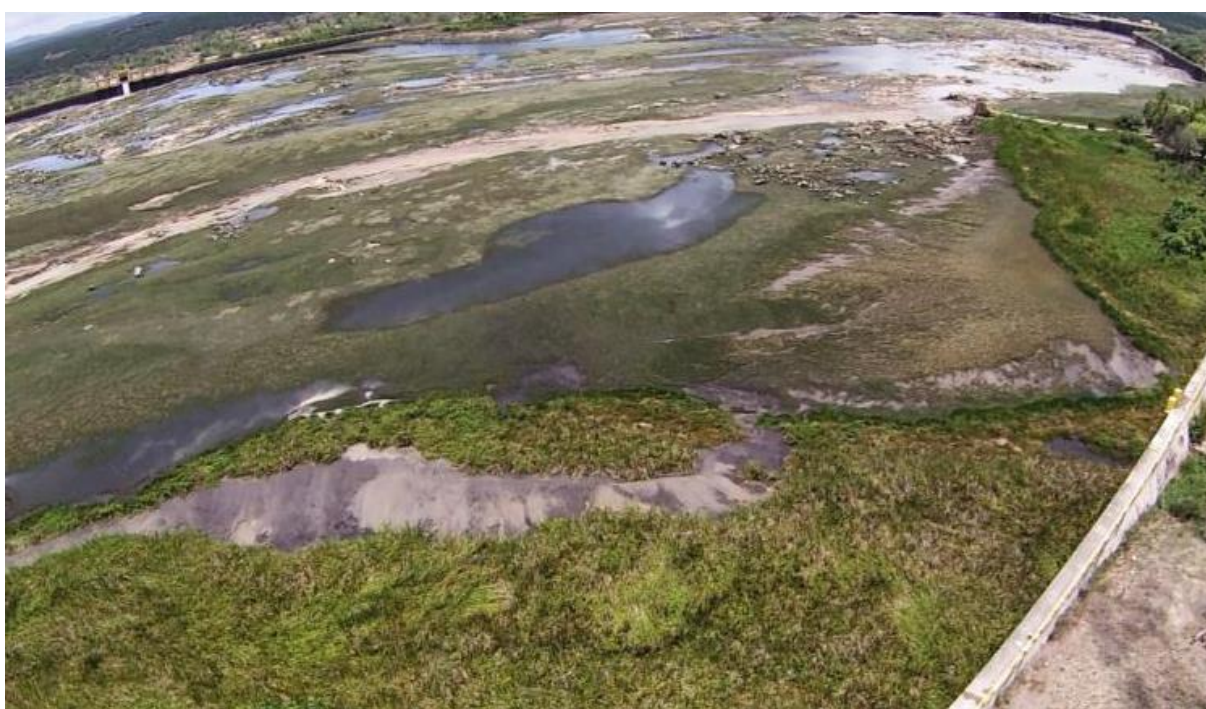
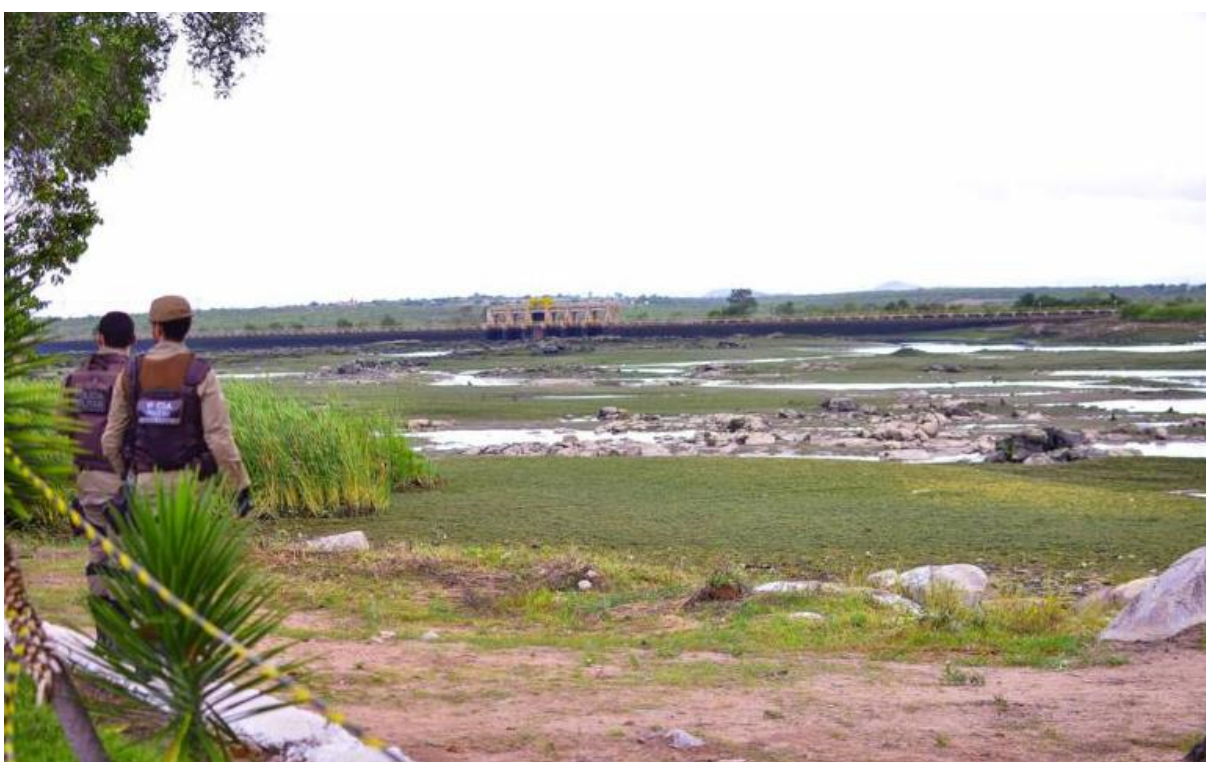
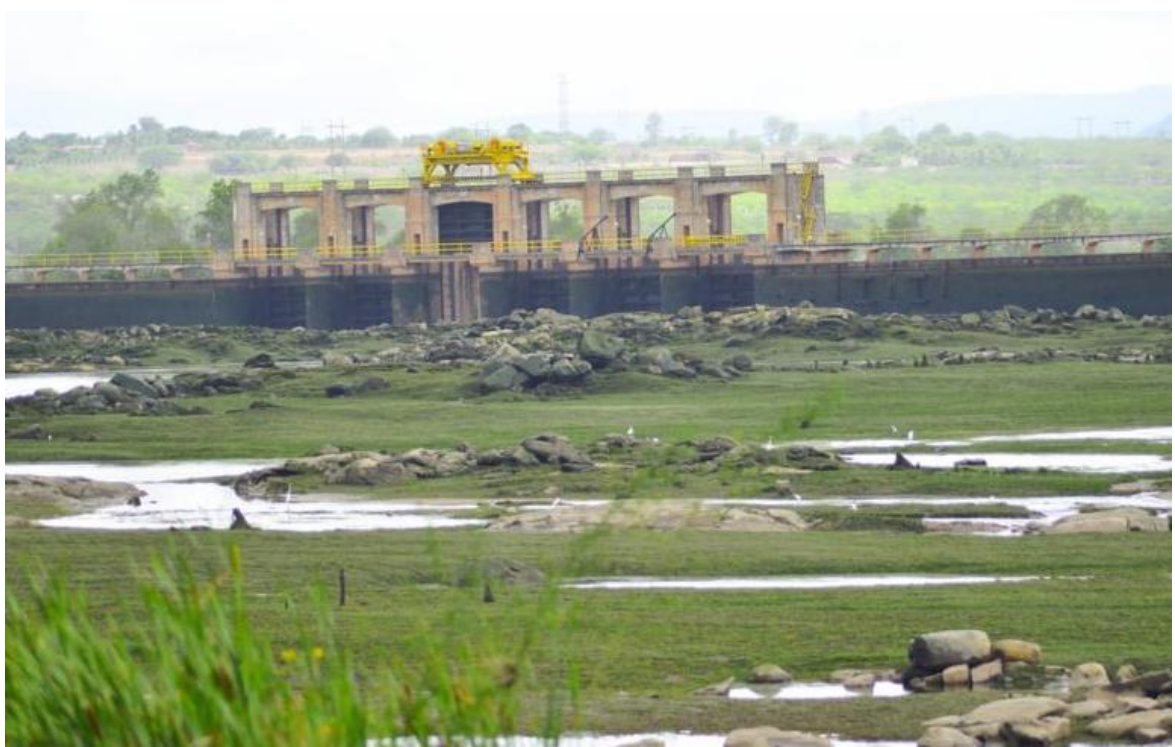
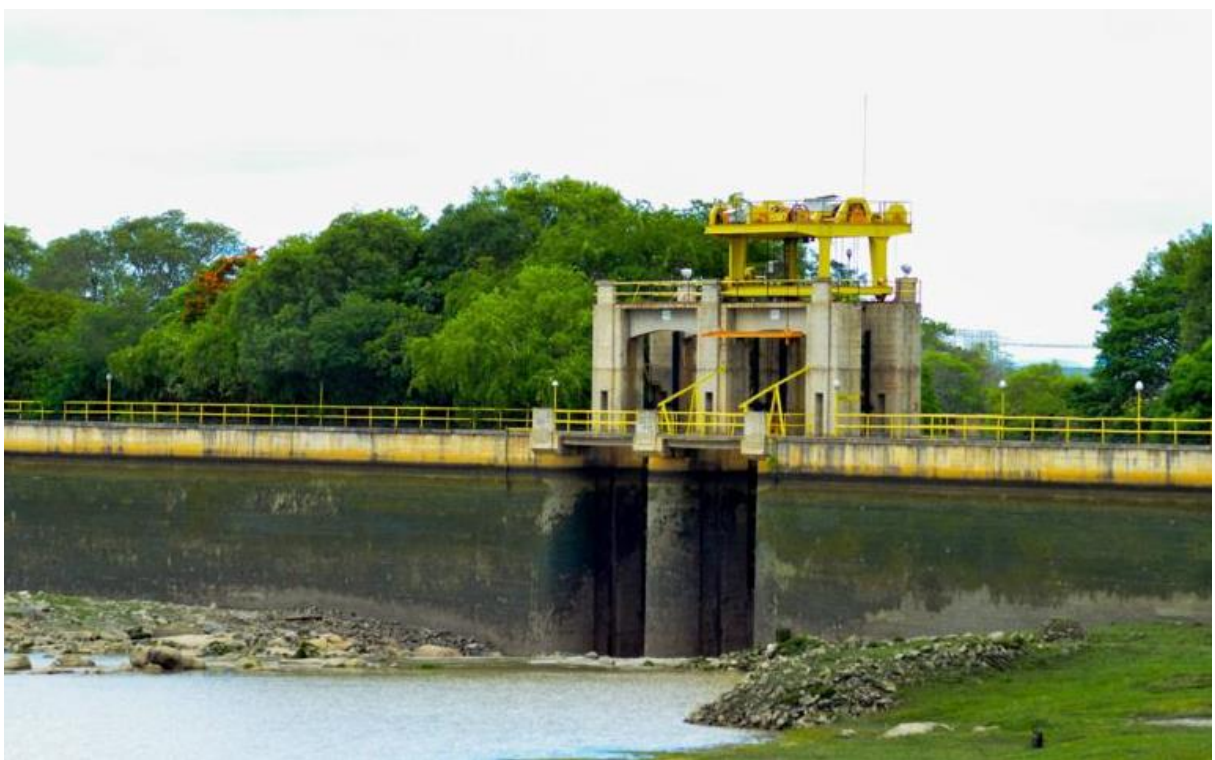
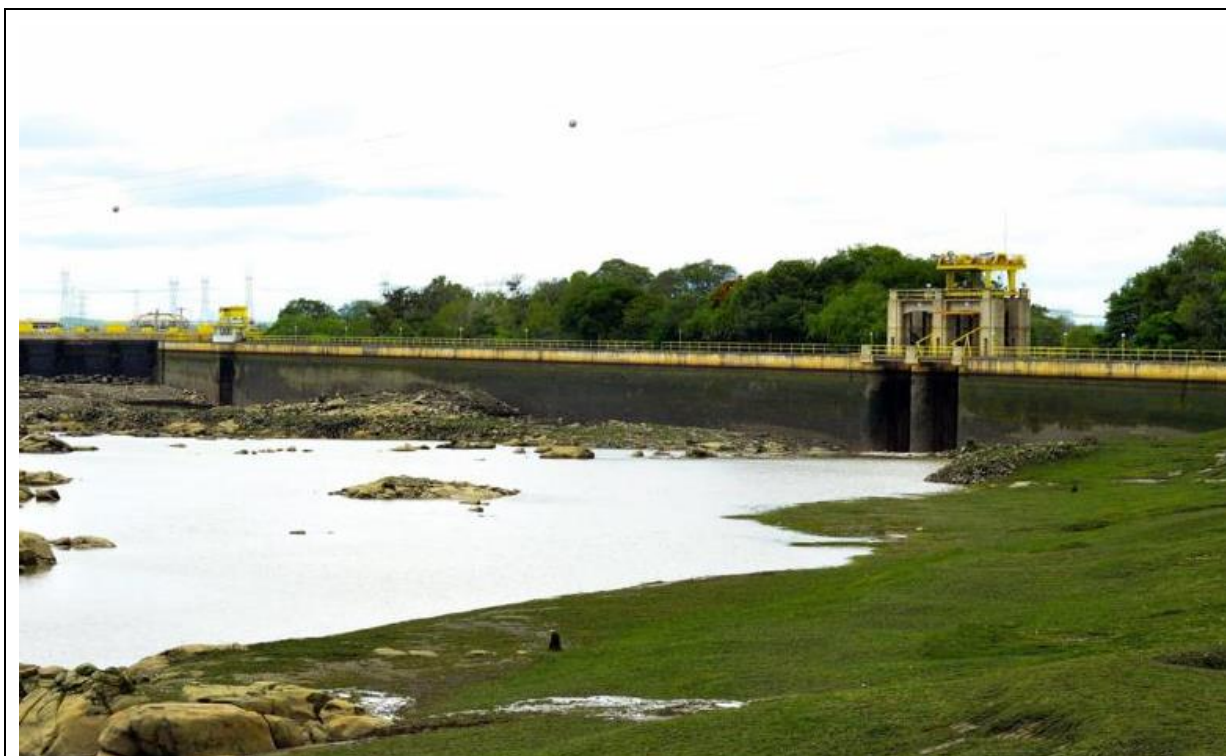
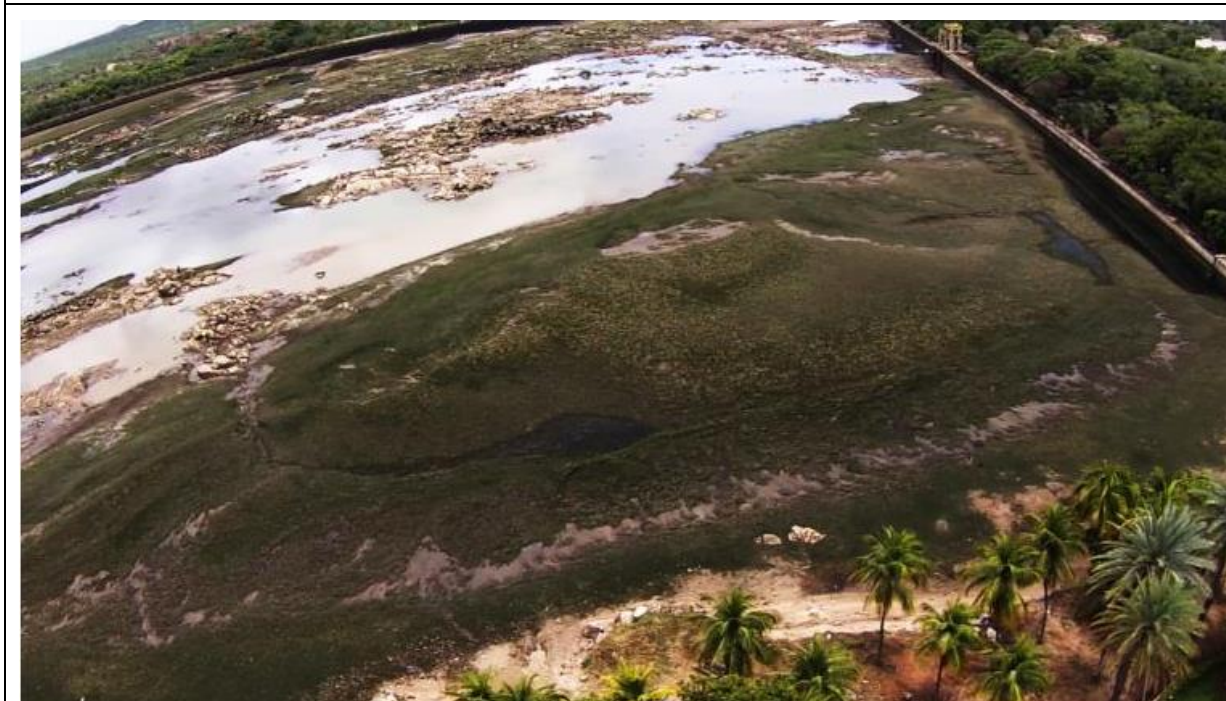
Recentemente a CHESF teria realizado a primeira operação, em décadas, do esvaziamento total do Reservatório Delmiro Gouveia com objetivo de realizar reparos nas comportas da barragem.

Em resposta ao Ofício nº074/2015 da Promotoria Regional de Paulo Afonso Dra. Luciana Espinheira da Costa Khoury, através do documento CE-APA-716/2015 do dia 10 de abril de 2015, a Chesf confirmou no item 4 a operação de esvaziamento do reservatório, cuja nomenclatura técnica seria o “Deplecionamento do Reservatório Delmiro Gouveia”, ocorrido entre os dias 22 de fevereiro de 2015 e 01 de março de 2015.

Figura 9 – Imagens do deplecionamento do Reservatório Delmiro Gouveia (fonte: <http://www.ozildoalves.com.br/internas/read/?id=23126>)
