**SERVIÇOS PARA RECUPERAÇÃO HIDROAMBIENTAL NA
BACIA DO RIACHO BREJÃO, MUNICÍPIO DE SANTA MARIA
DA VITÓRIA / BAHIA.**

**RELATÓRIO DE CONCLUSÃO DE OBRAS
“AS BUILT”**

**ATO CONVOCATÓRIO 014/2014
CONTRATO DE GESTÃO Nº 14/ANA/2010
CONTRATO Nº 016/2014
JULHO DE 2015**

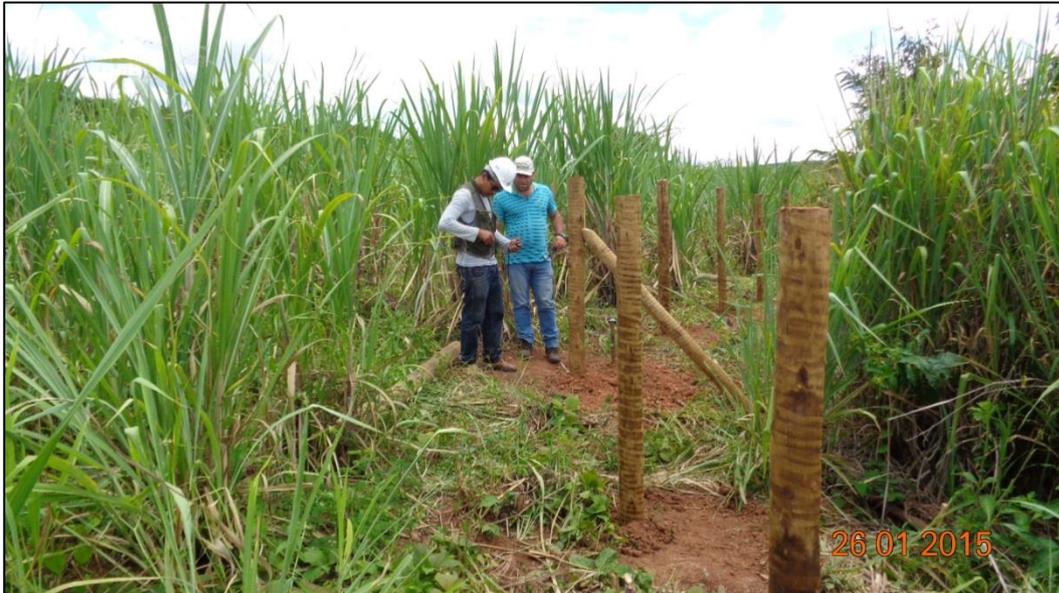
Figura 7. Execução do cercamento de nascentes.
Fonte: Localmaq, 2015.

O serviço de cercamento de nascentes foi realizado com materiais e espaçamentos conforme estabelecido no Termo de Referência, encerrando-se no mês de Maio de 2015, totalizando 8121,43 metros de cerca construída.

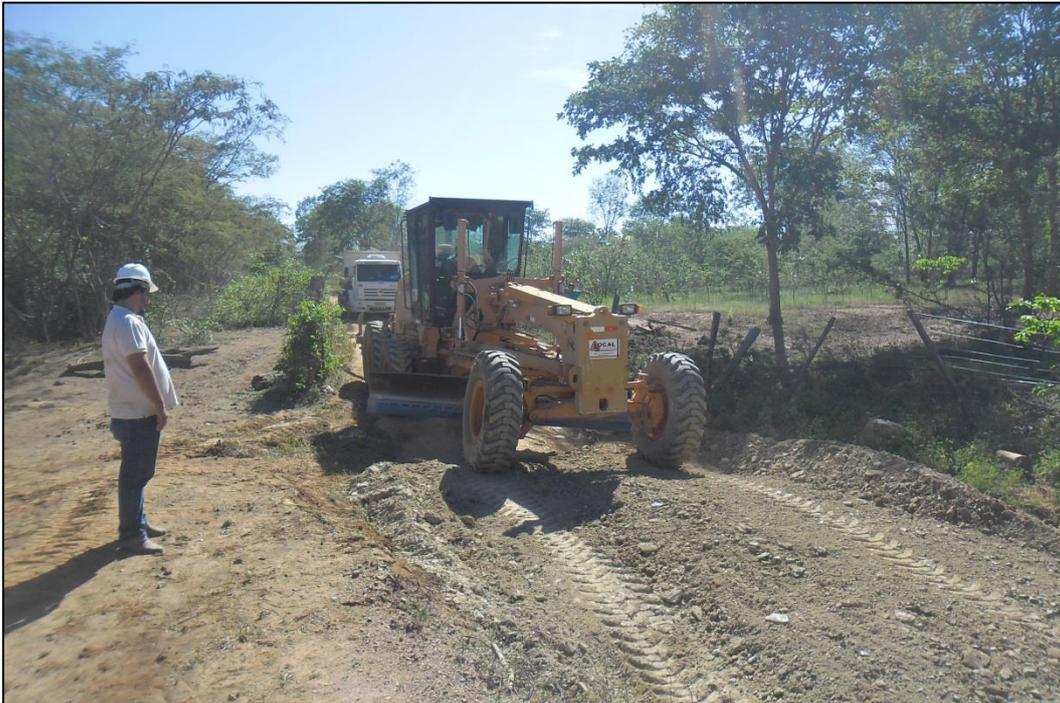
**Figura 9. Foto de nivelamento/compactação das estradas.
Fonte: Localmaq, 2015.**

Foram construídas 51 barraginhas e 97 lombadas totalizando 17.385,34 metros de adequação de estradas.

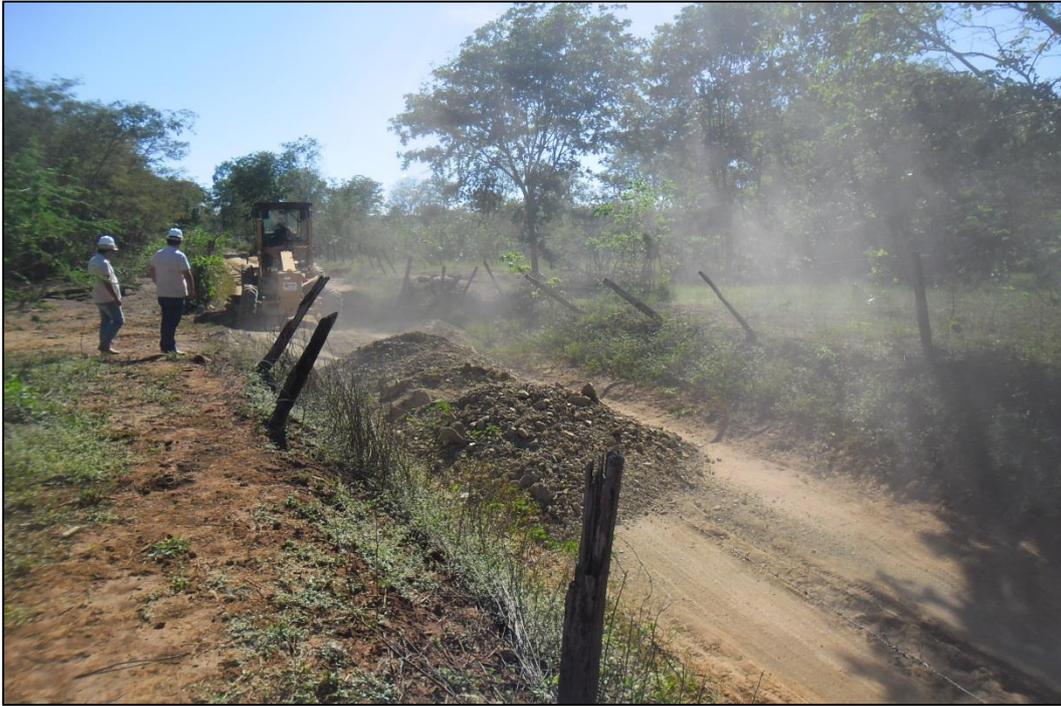
**Figura 10. Foto de nivelamento/compactação das estradas.
Fonte: Localmaq, 2015.**

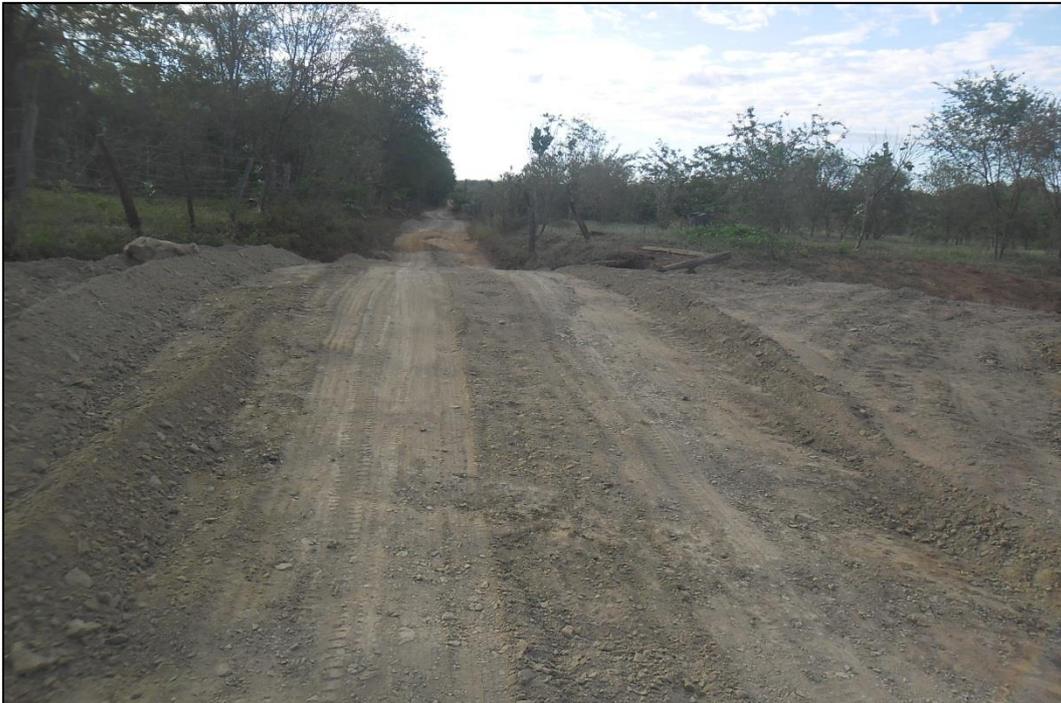
**Figura 11. Execução de lombadas.
Fonte: Localmaq, 2015.**

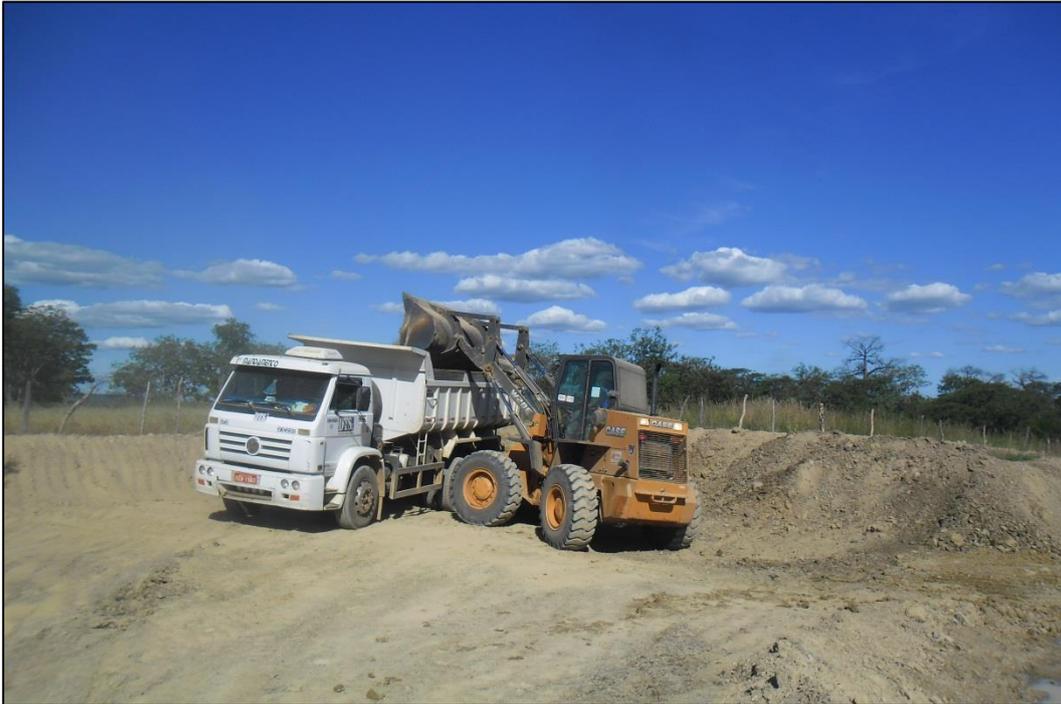
**Figura 12. Foto da execução das barraginhas.
Fonte: Localmaq, 2015.**

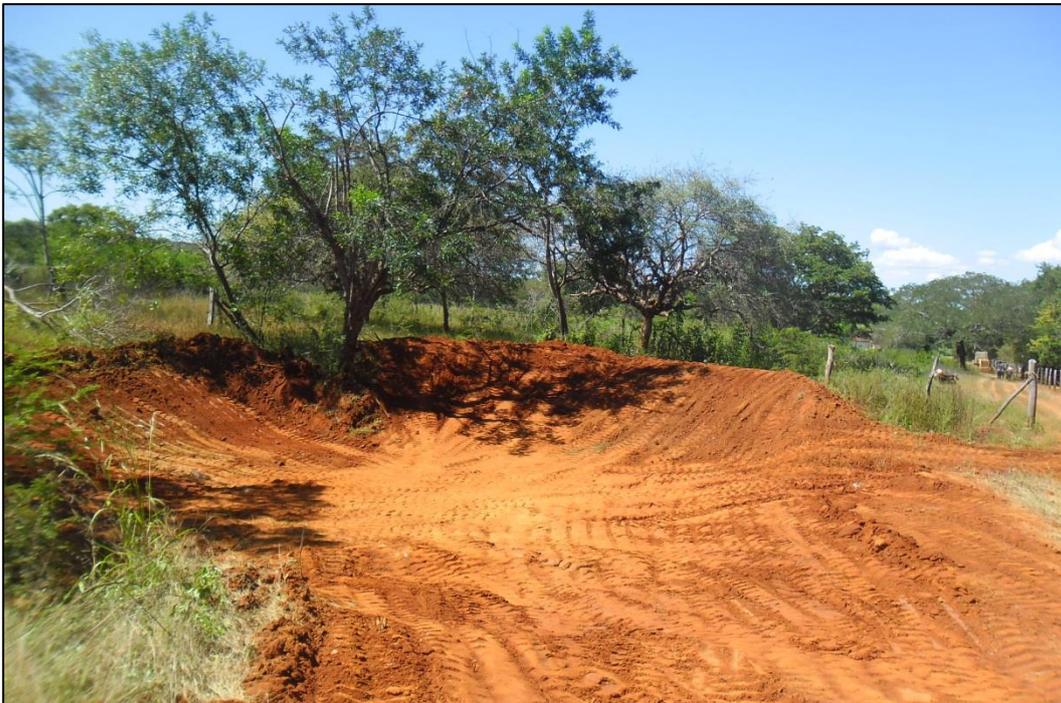
**Figura 13. Foto de barraginha finalizada.
Fonte: Localmaq, 2015.**

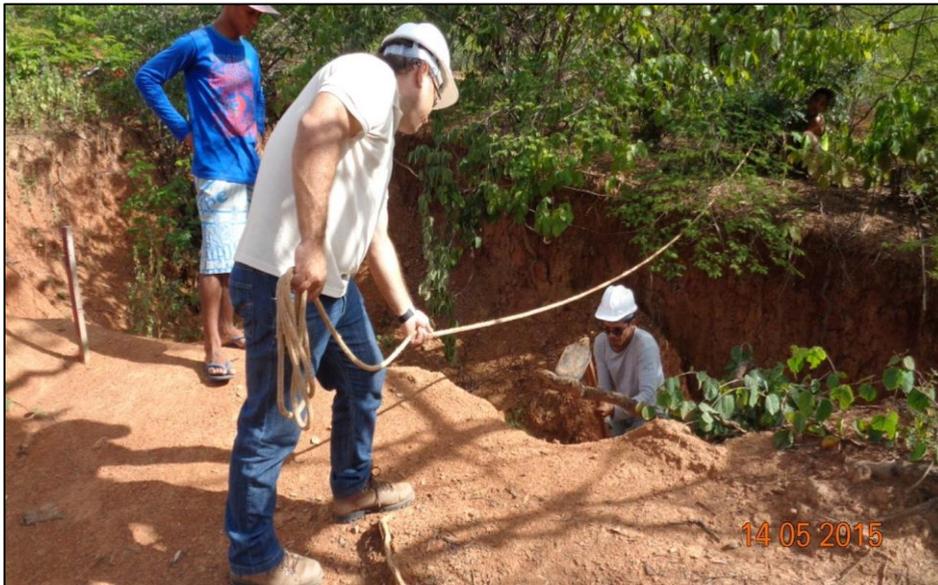
Figura 14. Execução das paliçadas.
Fonte: Localmaq, 2015.

O serviço de recuperação de áreas degradadas foi finalizado com a construção de 30 paliçadas, 1 degrau de dissipação de energia e 92 metros de muro de contenção.

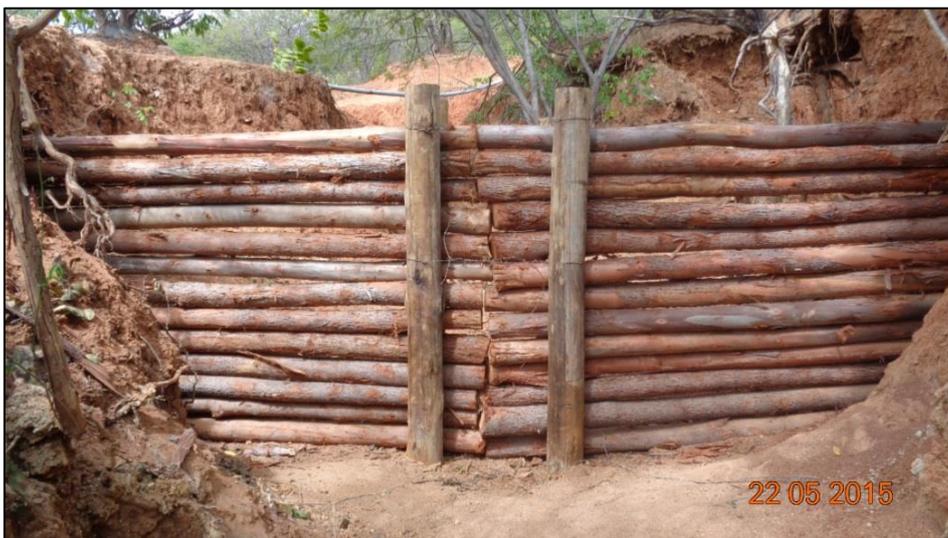
Figura 15. Foto de paliçada construída.
Fonte: Localmaq, 2015.

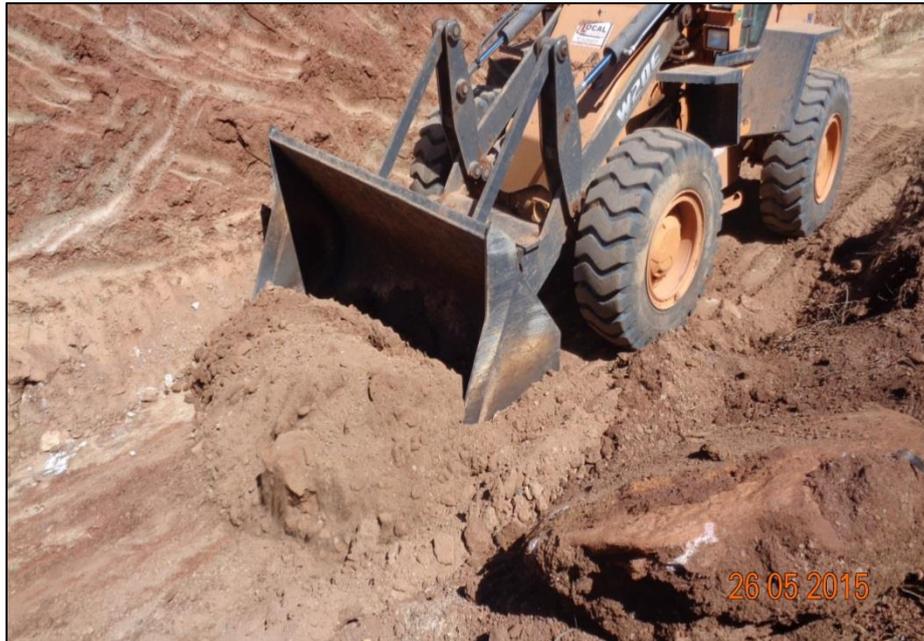
**Figura 16. Movimentação de terra para execução do muro de contenção.
Fonte: Localmaq, 2015.**

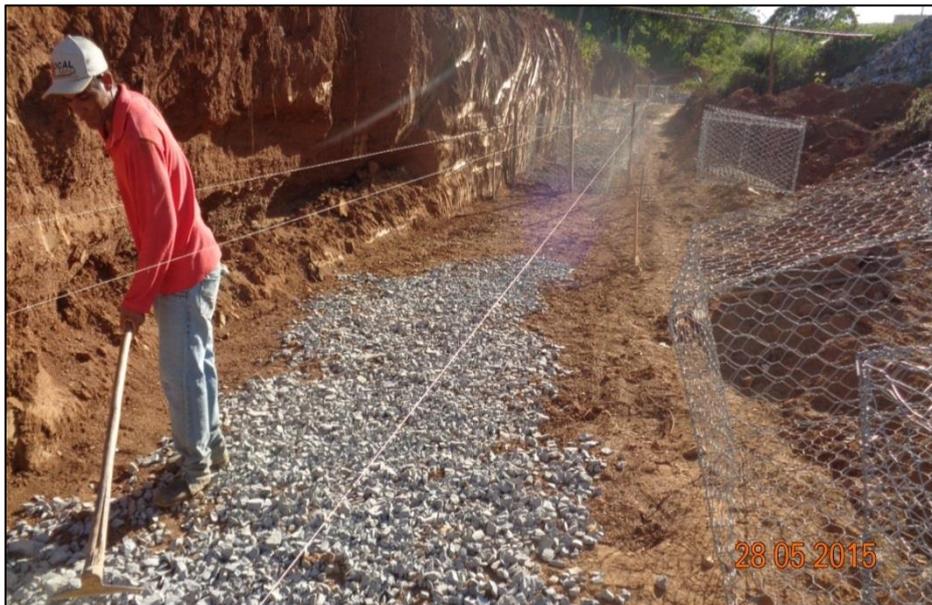
**Figura 17. Execução do muro de contenção.
Fonte: Localmaq, 2015.**

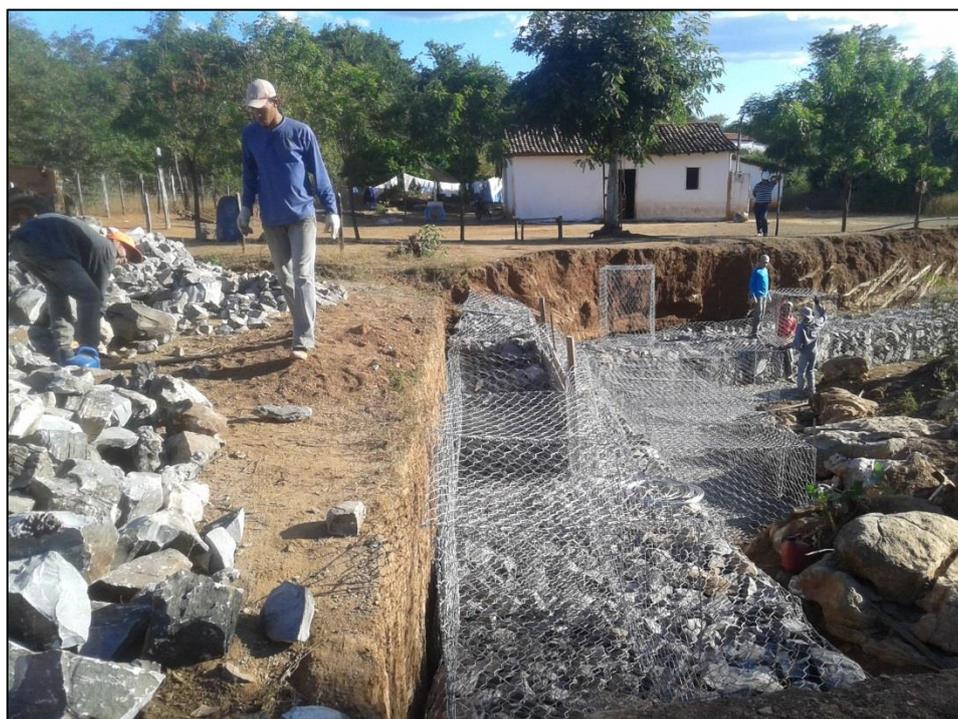
Figura 19. Execução do degrau de dissipação.
Fonte: Localmaq, 2015.
