PLANO MUNICIPAL DE SANEAMENTO BÁSICO DO MUNICÍPIO DE JEREMOABO

PRODUTO 2

Diagnóstico da Situação do Saneamento Básico

Contrato de Gestão nº 014/2010
Ato Convocatório nº 029/2016
Contrato nº 020/2017
Fevereiro de 2018

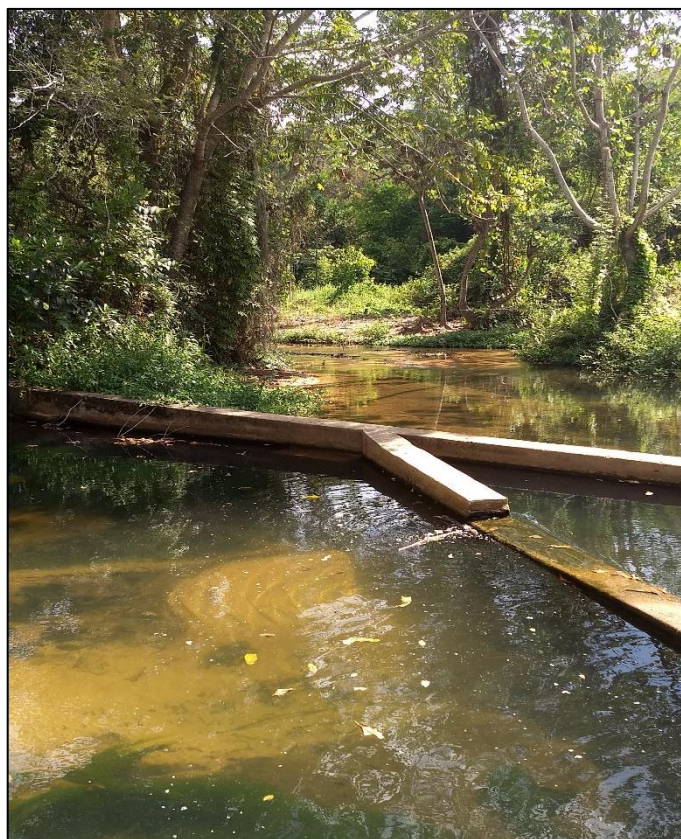
A captação superficial é realizada na denominada Barragem da Pedra Furada (coordenadas UTM 567094.99 E 8889786.42 S), uma barragem de concreto no rio Vermelho, conforme ilustram a Figura 40, a Figura 41 e a Figura 42. A área no entorno do manancial na zona de captação é parcialmente protegida, porém apresenta sinais de degradação, tais como assoreamento.

Figura 40 – Área da captação superficial para abastecimento humano no Rio Vermelho.

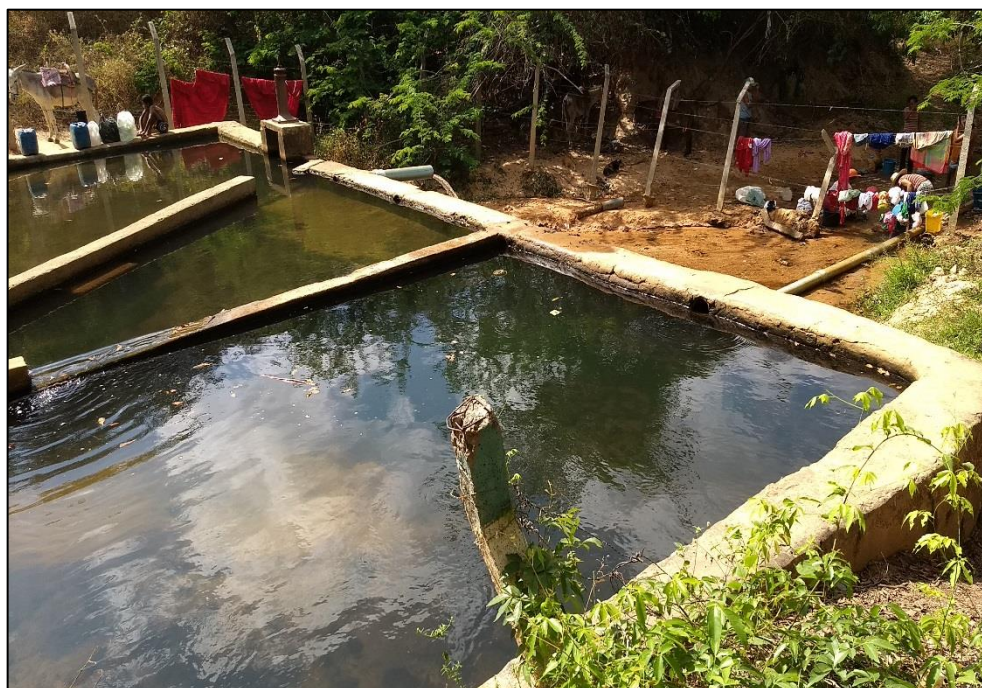
Figura 41 – Captação superficial no Rio Vermelho, em Jeremoabo.

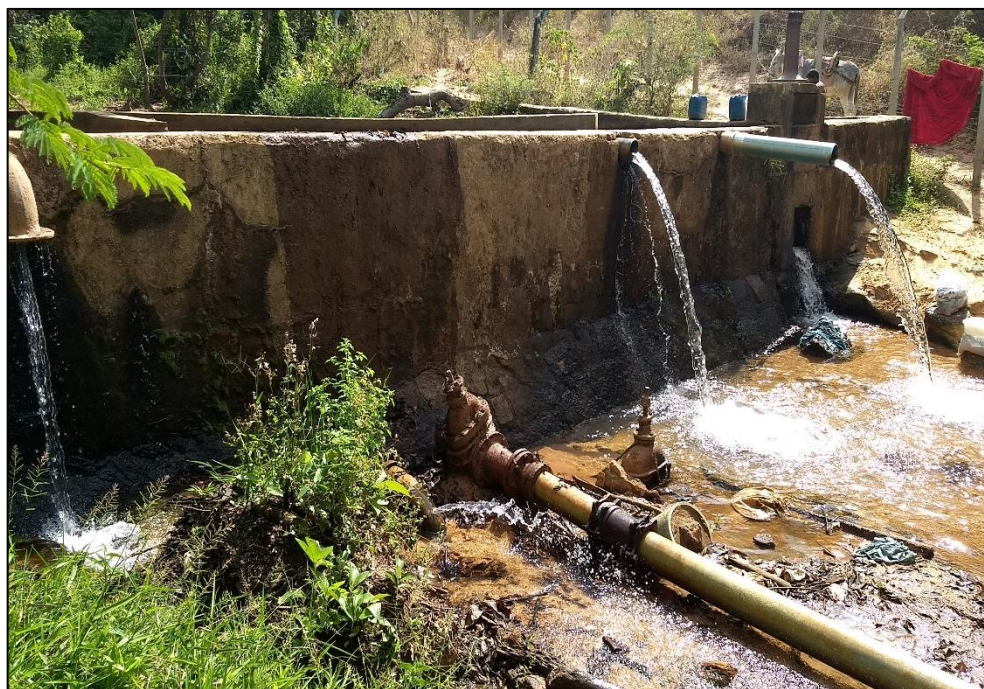
Figura 42 – Barragem da captação superficial no Rio Vermelho.
Fonte: DRZ – Geotecnologia e Consultoria, 2017.

Como observado, esta estrutura não se encontra em um bom estado de conservação. Além disso, a barragem superficial apresenta assoreamento (Figura 43) e acúmulo de resíduos vegetais na tubulação de entrada da água na adutora (Figura 44). Desta maneira, periodicamente são realizadas manutenções na barragem para a remoção da areia acumulada, já a limpeza da tubulação ocorre sempre que observado o entupimento por resíduos vegetais. Foi relatado pela população local, que a areia retirada de dentro do reservatório é descartada logo após a barragem, fato que está ocasionando o assoreamento do rio à jusante.

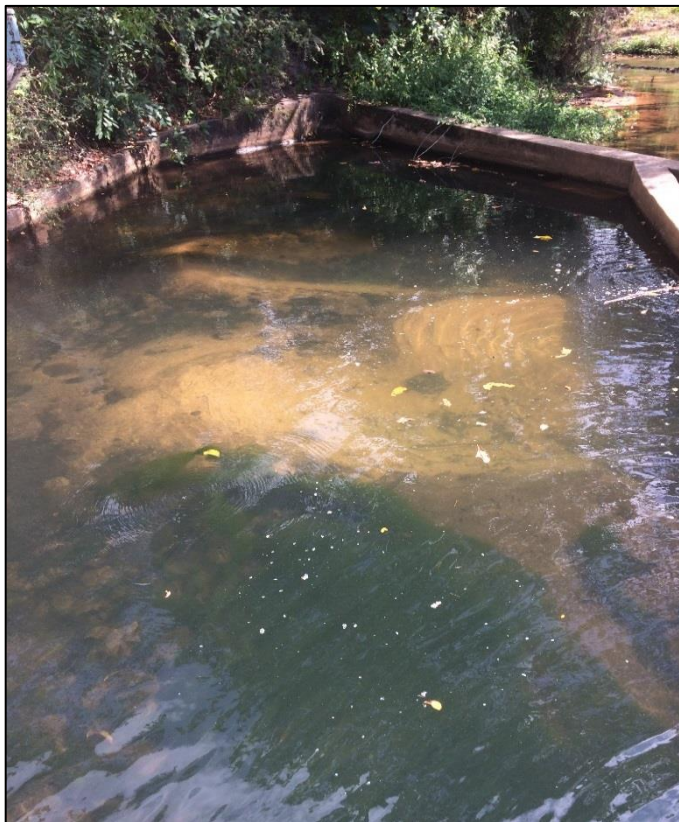
Figura 43 – Problemas de assoreamento na captação superficial.
Fonte: DRZ – Geotecnologia e Consultoria, 2017.

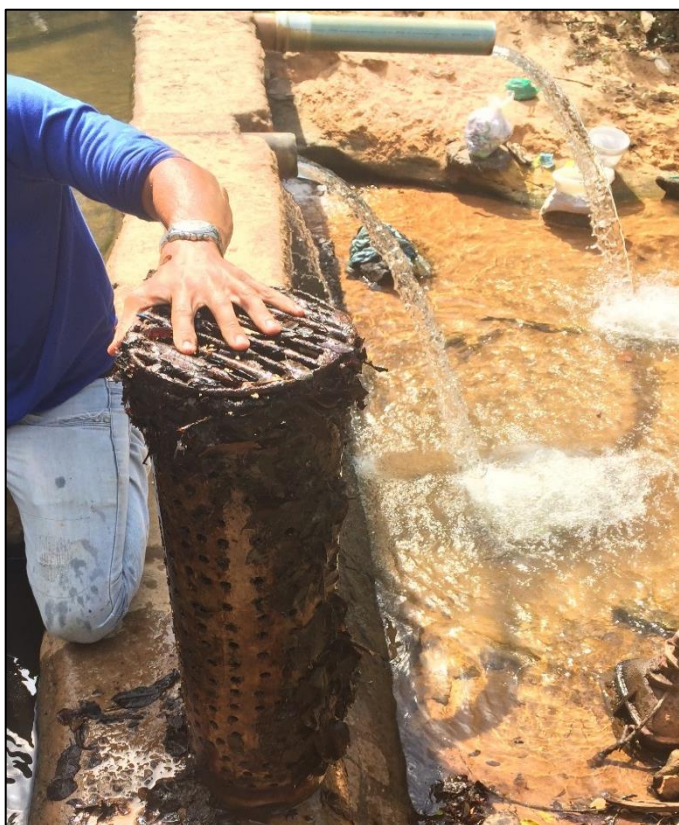
Figura 44 – Acúmulo de resíduos vegetais na tubulação de entrada na captação superficial.
Fonte: DRZ – Geotecnologia e Consultoria, 2017.

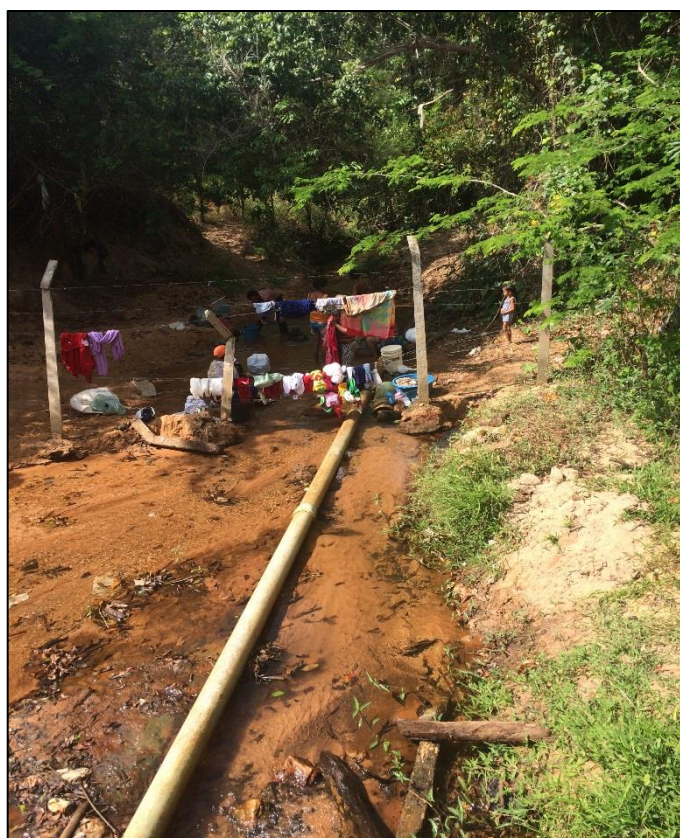
Outro problema ocorrente no ponto de captação superficial é a ausência de sinalização identificando o manancial e indicando acesso restrito. E, apesar de ser parcialmente cercado, pessoas não autorizadas acessam e utilizam o local para banho e lavagem de roupa, conforme ilustra a Figura 45. É importante destacar que o uso da área para estas atividades é inadequado, uma vez que pode ocasionar contaminações na água que é distribuída para consumo humano.

Figura 45 – Local usado por munícipes para banho e lavagem de roupas.
 Fonte: DRZ – Geotecnia e Consultoria, 2017.

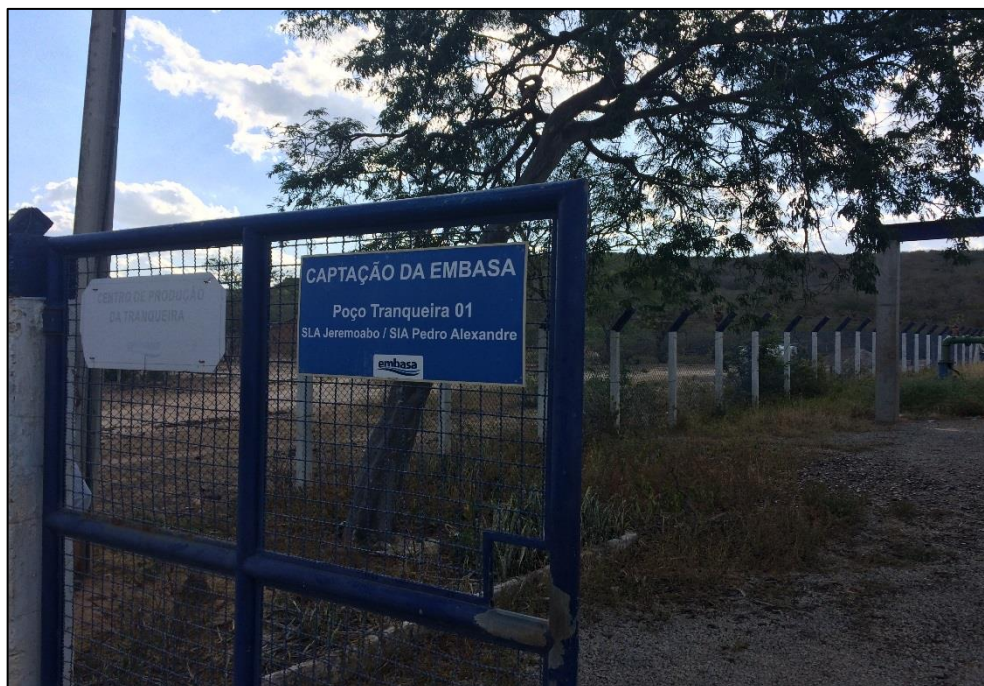
Figura 47 – Cercamento e sinalização do ponto de captação da EMBASA, Poço 01.

De maneira geral, as áreas dos dois poços apresentam um ótimo estado de conservação, são cercadas e sinalizadas como ponto de captação da EMBASA, impedindo o acesso de pessoas não autorizadas. Observou-se apenas o

Como é possível observar na Figura 47 e na Figura 51, os poços são responsáveis pelo abastecimento de água tanto do Sistema Local de Abastecimento (SLA) de Jeremoabo, quanto do Sistema Integrado de Abastecimento (SIA) de Pedro Alexandre. Segundo informações da AGERSA (2014), esses poços foram implantados para atenderem ao município de Pedro Alexandre e reforçar o abastecimento no município de Jeremoabo. A partir de então, o abastecimento em Jeremoabo tornou-se praticamente contínuo e sem a necessidade da realização de manobras.

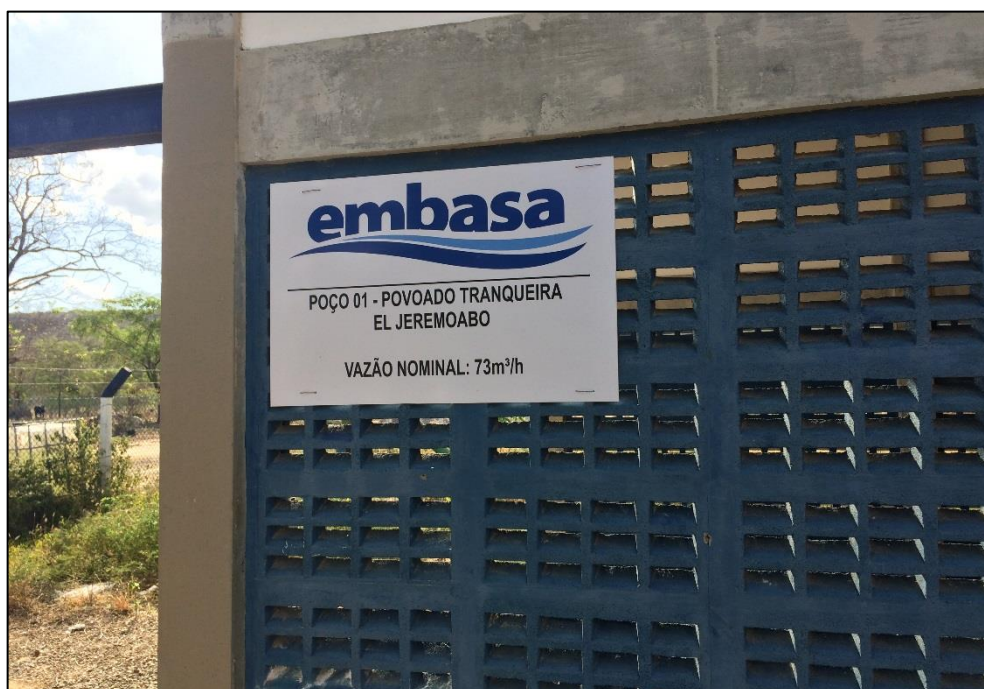
Figura 48 – Placa informativa da vazão de captação do Poço 01.

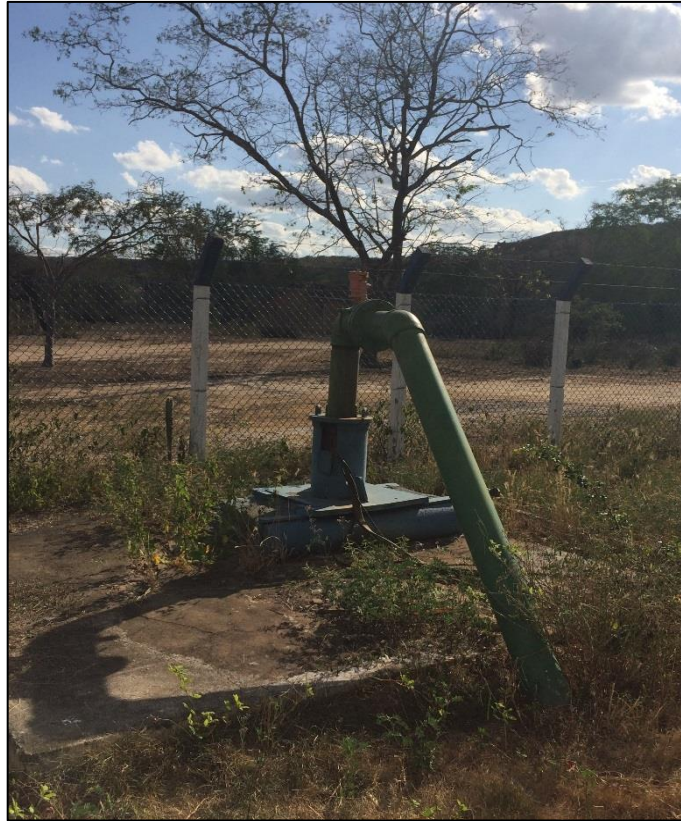
A Figura 46, a Figura 47, a Figura 48 e a Figura 49 apresentam a área de captação do Poço Tranqueira 01, localizado nas coordenadas UTM 565190.48 E 8881179.58 S.

Figura 49 – Poço Tranqueira 01.
Fonte: DRZ – Geotecnologia e Consultoria, 2017.

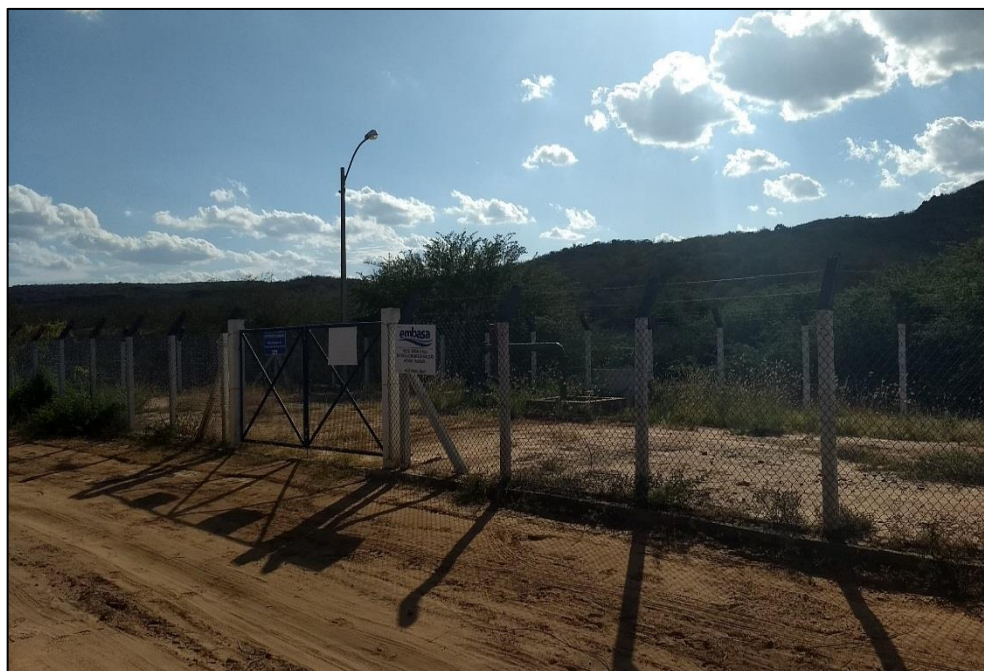
A Figura 50, a Figura 51, a Figura 52 e a Figura 53 apresentam a área de captação do Poço Tranqueira 02, localizado nas coordenadas UTM 565053.87 E 8880583.62 S.

Figura 50 – Área da captação subterrânea do Poço 02.
Fonte: DRZ – Geotecnologia e Consultoria, 2017.

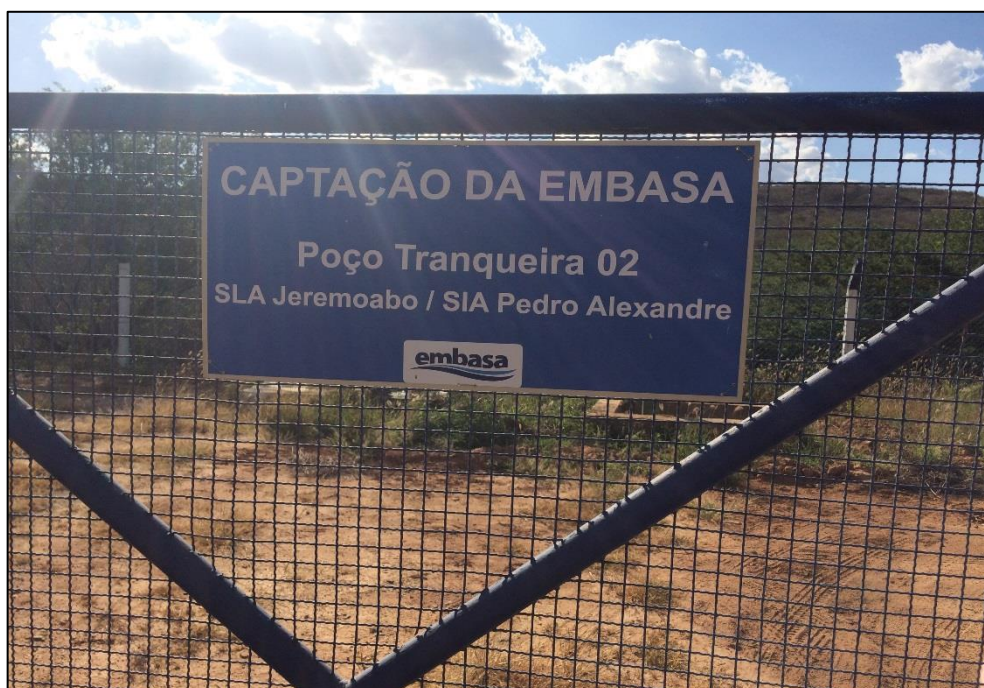
Figura 51 – Cercamento e sinalização do ponto de captação da EMBASA, Poço 02.
Fonte: DRZ – Geotecnologia e Consultoria, 2017.

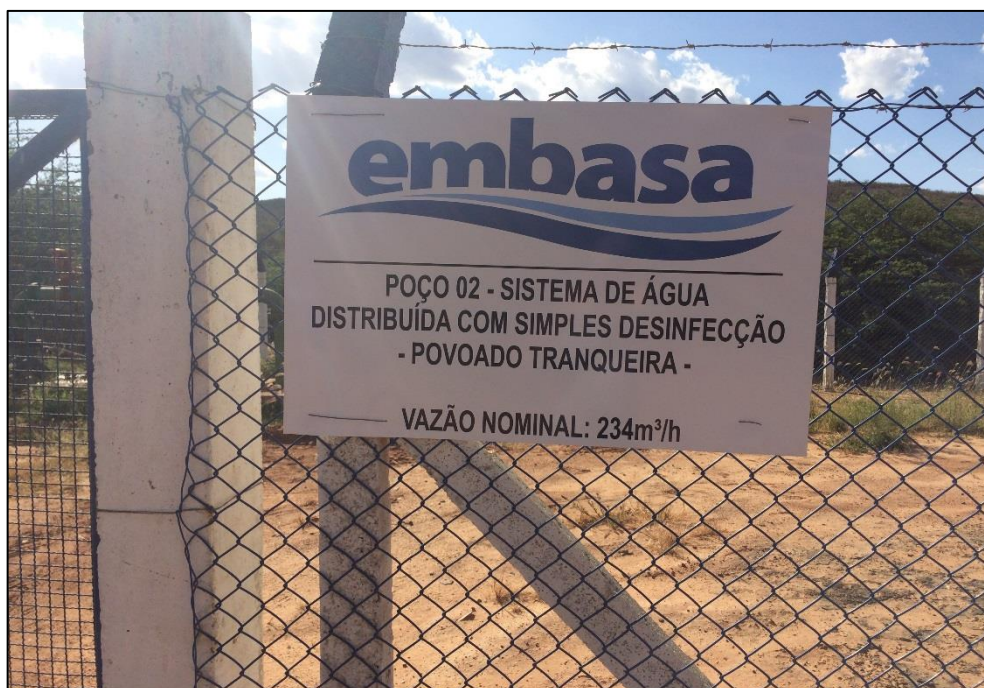
Figura 52 – Placa informativa da vazão de captação do Poço 02.
Fonte: DRZ – Geotecnologia e Consultoria, 2017.

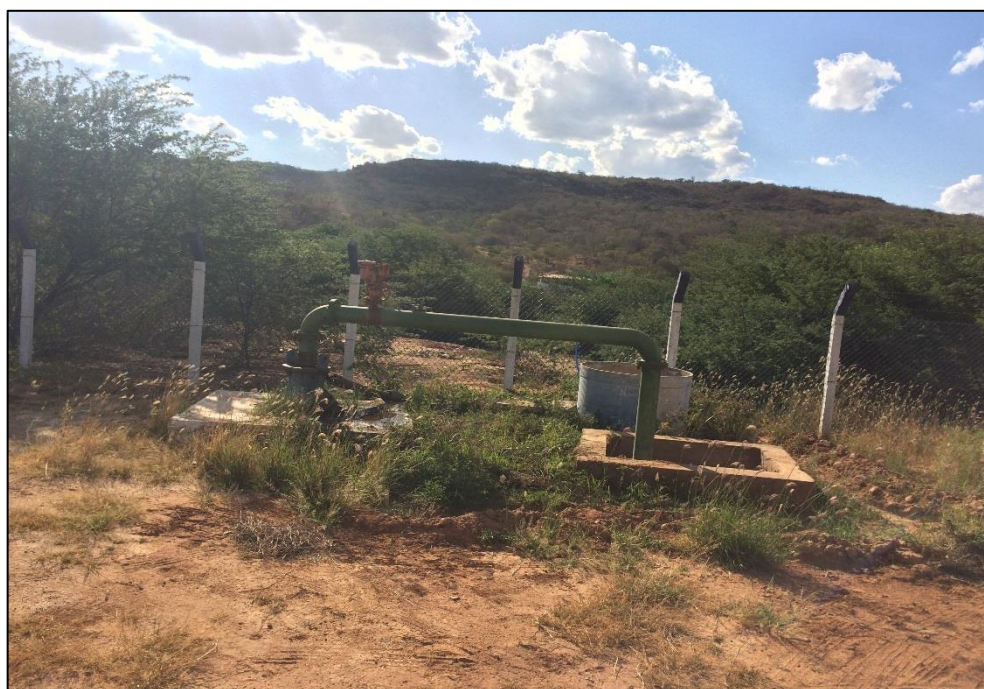
Figura 53 – Poço Tranqueira 02.
Fonte: DRZ – Geotecnologia e Consultoria, 2017.

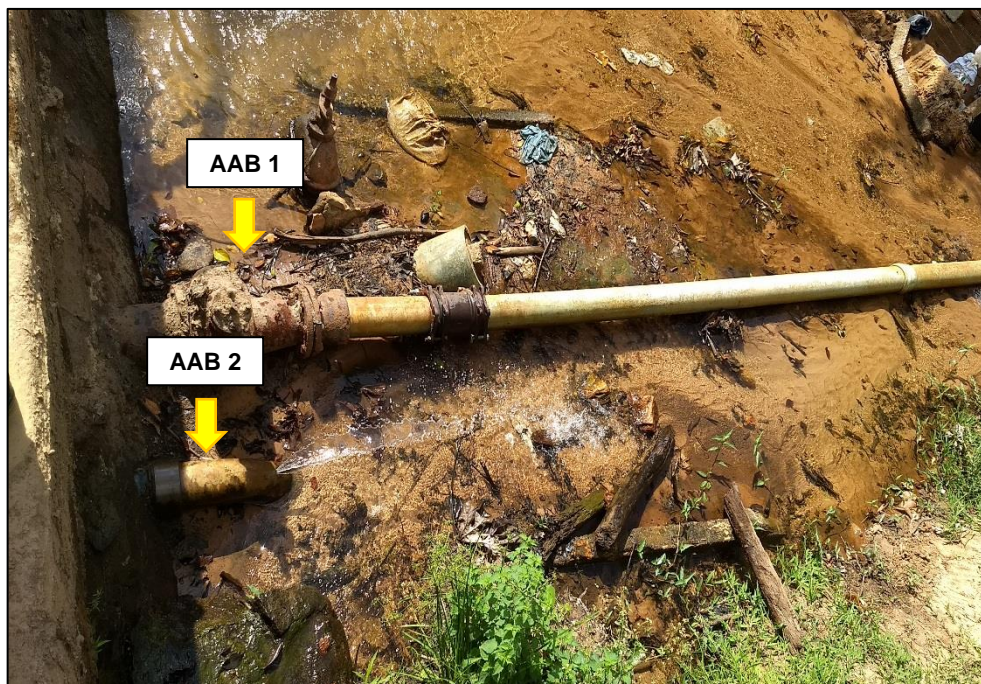
Conforme é possível observar na Figura 57, tanto a AAB 1 quanto a AAB 2 partem do mesmo ponto (coordenadas UTM 567096.18 E 8889774.44 S), da barragem de captação superficial no rio Vermelho, no entanto, a AAB 2 se une a AAB 1 em um trecho da adutora, que segue até a ETA.

Figura 57 – Adutoras de água bruta (AAB 1 e AAB 2) da captação superficial.
Fonte: DRZ – Geotecnologia e Consultoria, 2017.

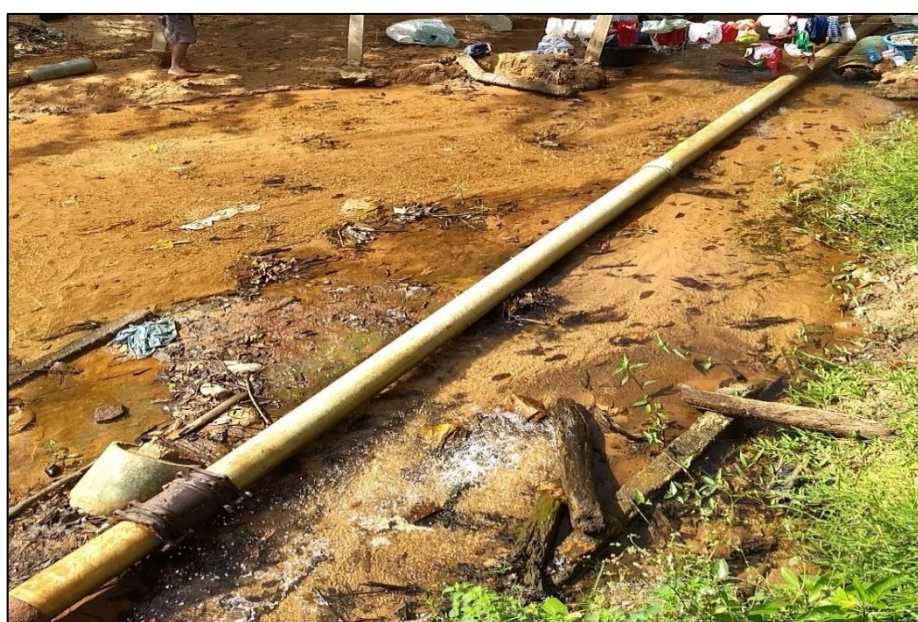
De maneira geral, as adutoras não se encontram em bom estado de conservação. A Figura 58 mostra um trecho da AAB 1 que não está enterrado, fato que pode causar ressecamento e rompimentos devido à exposição ao tempo e, como relatado anteriormente, neste trecho existe o acesso de pessoas não autorizadas que podem provocar danos à mesma.

Figura 58 – Adutora de água bruta da captação superficial.
Fonte: DRZ – Geotecnologia e Consultoria, 2017.

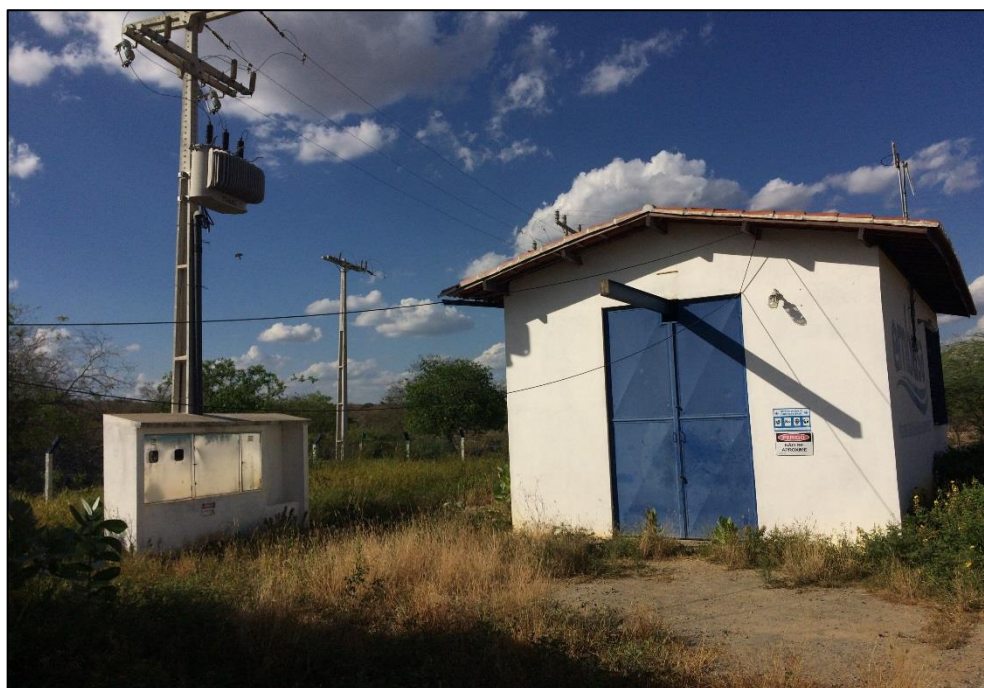
Na área do Poço 01 existe uma Estação Elevatória de Água Tratada (EEAT) (Figura 59), localizada nas coordenadas UTM 565183.54 E 8881212.46 S, onde estão instalados três conjuntos motobomba, com equipamentos principais e reservas. No momento, apenas um está em operação, o que é utilizado para bombear água para atendimento do Sistema de Abastecimento Integrado de Pedro Alexandre, indicado na Figura 60. A Figura 61 apresenta o quadro de comandos da EEAT do Poço 01.

Figura 59 – Estação elevatória de água tratada do Poço 01.
Fonte: DRZ – Geotecnologia e Consultoria, 2017.

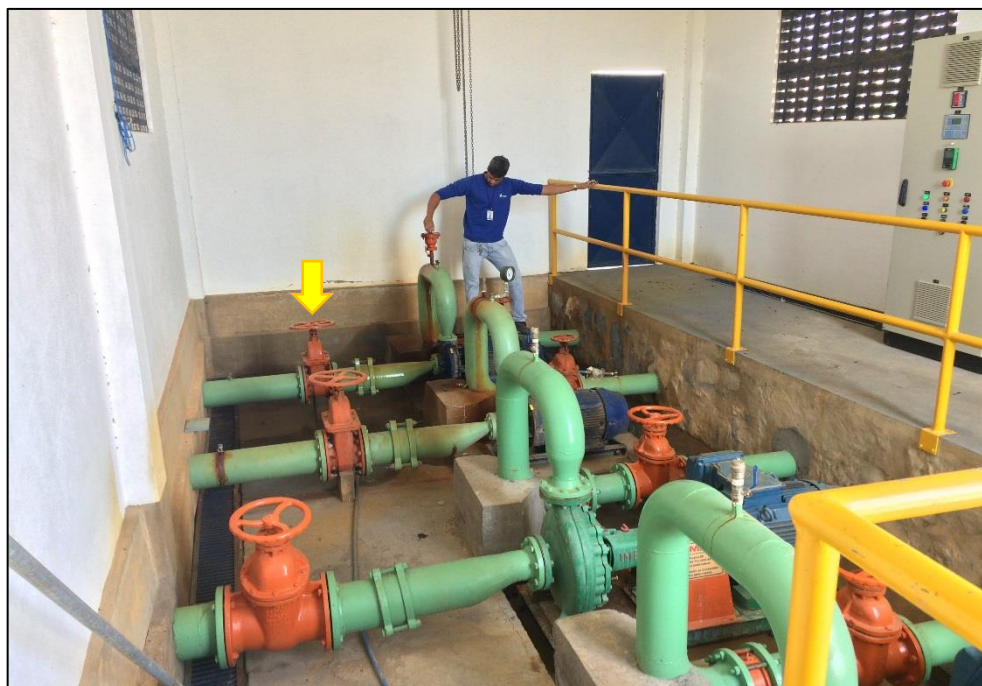
Figura 60 – Bombas da EEAT do Poço 01.
Fonte: DRZ – Geotecnologia e Consultoria, 2017.

Os outros dois equipamentos de 75 CV cada foram instalados para atendimento do sistema de abastecimento de Jeremoabo, visando bombear a água da captação subterrânea para a ETA com uma maior vazão. No entanto, ainda não

As bombas não estão operando por problemas na adutora de água tratada dos poços, uma vez que, quando entram em operação, alguns trechos rompem pela elevação de pressão devido ao aumento da vazão, logo, há trechos que precisam de substituição. Segundo informações da EMBASA, a vazão de captação duplicará com a operação dos dois equipamentos. Destaca-se que já existe o material para a substituição da adutora (Figura 62), sendo necessária a execução das obras.

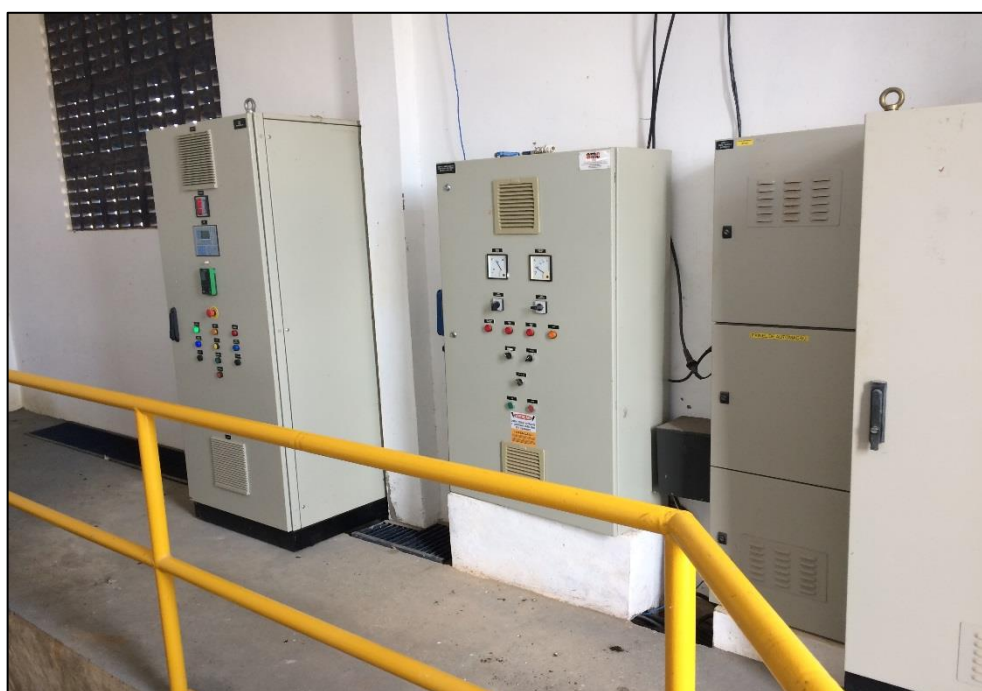
Figura 61 – Quadro de comando da EEAT do Poço 01.
Fonte: DRZ – Geotecnologia e Consultoria, 2017.

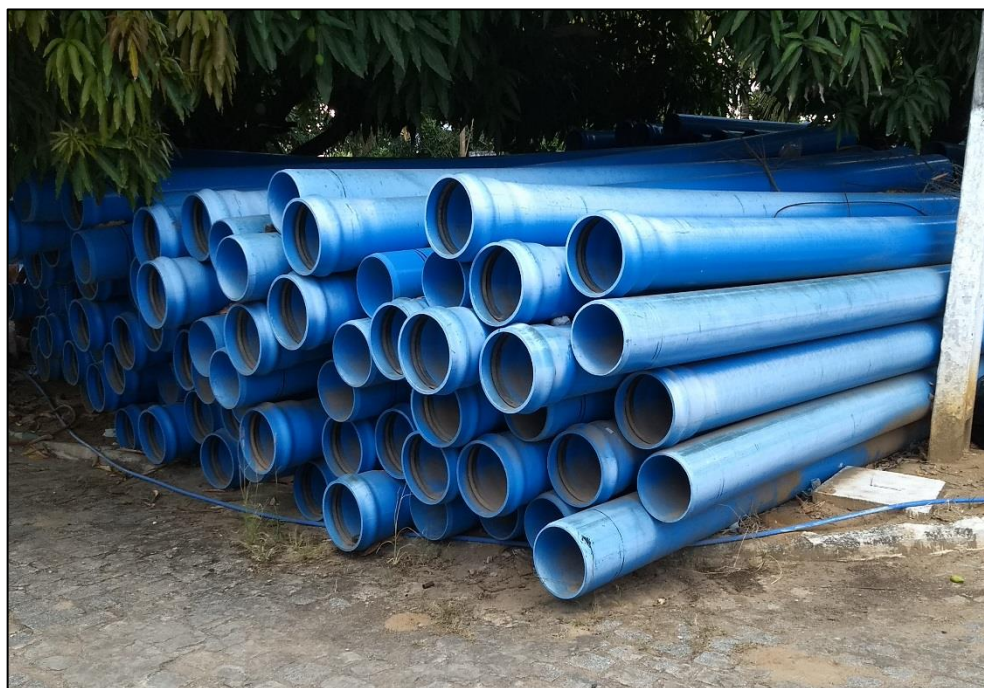
Figura 62 – Material para substituição da adutora de água tratada (AAT 1).
Fonte: DRZ – Geotecnologia e Consultoria, 2017.

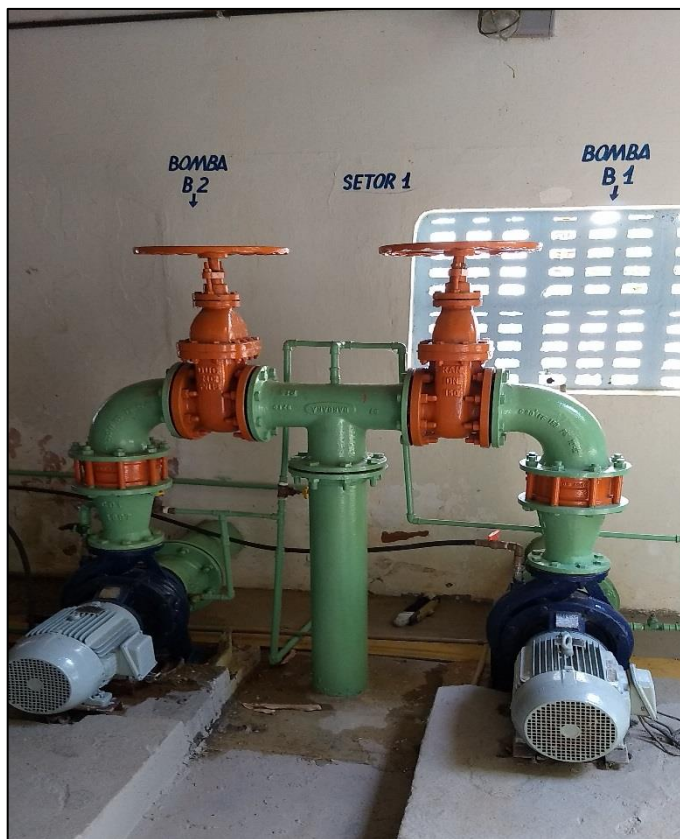
A função da EEAT 1 (Figura 63) é distribuir água para o Setor 1, diretamente na rede de distribuição. Já a EEAT 2 (Figura 64) distribui água para o Setor 2, através do encaminhamento da água da ETA até o Reservatório Elevado (REL) de concreto com volume de 300 m³, para que a água chegue à rede de distribuição por gravidade. A Figura 65 apresenta o quadro de comandos e o inversor de frequência, utilizado no abastecimento do Setor 1.

Figura 63 – Bombas principal e reserva da EEAT 1.
Fonte: DRZ – Geotecnologia e Consultoria, 2017.

As bombas e equipamentos elétricos das EEATs apresentam um bom estado de conservação, no entanto, as instalações físicas necessitam de melhorias.

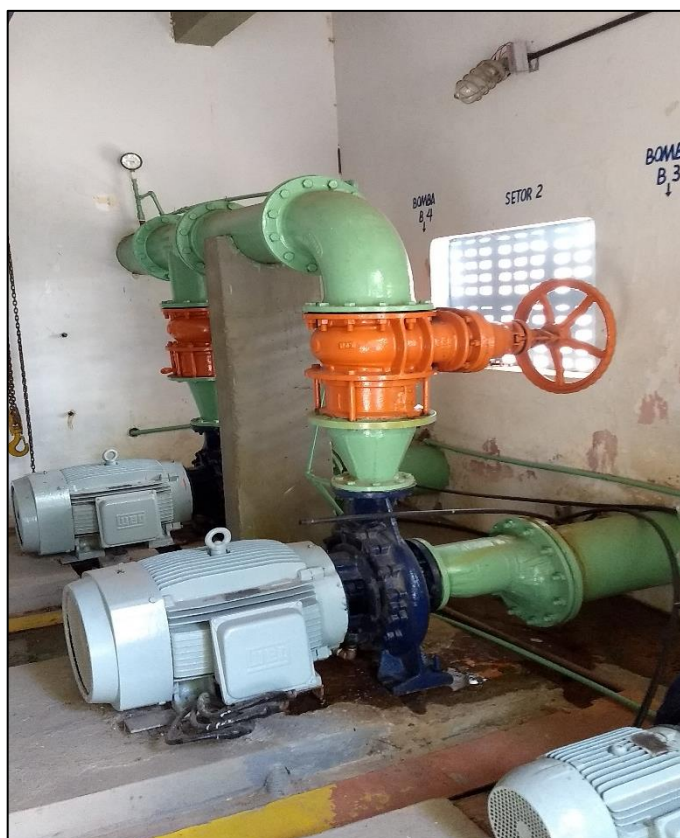
Figura 64 – Bombas principal e reserva da EEAT 2.
Fonte: DRZ – Geotecnologia e Consultoria, 2017.

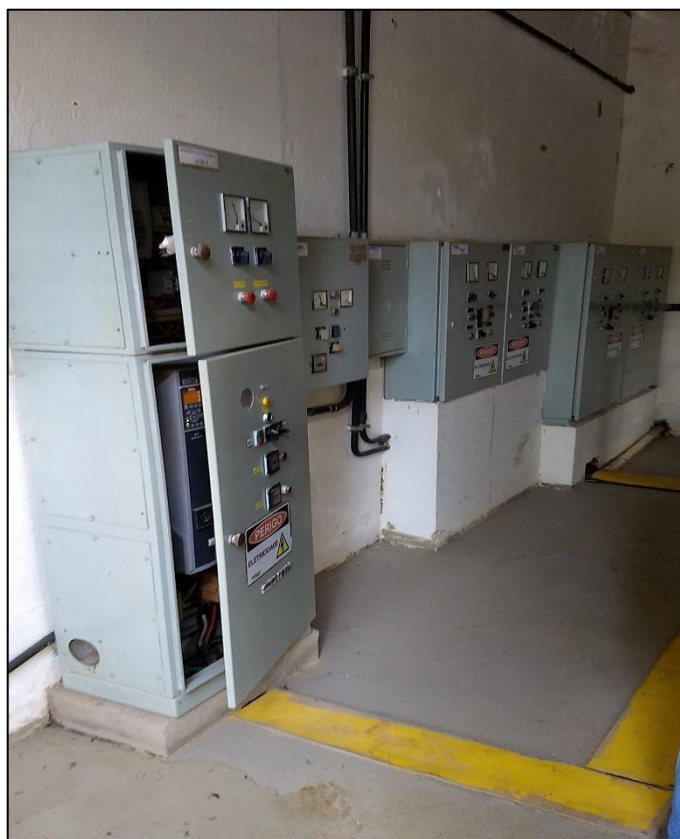
Figura 65 – Quadros de comando e inversor de frequência.
Fonte: DRZ – Geotecnologia e Consultoria, 2017.

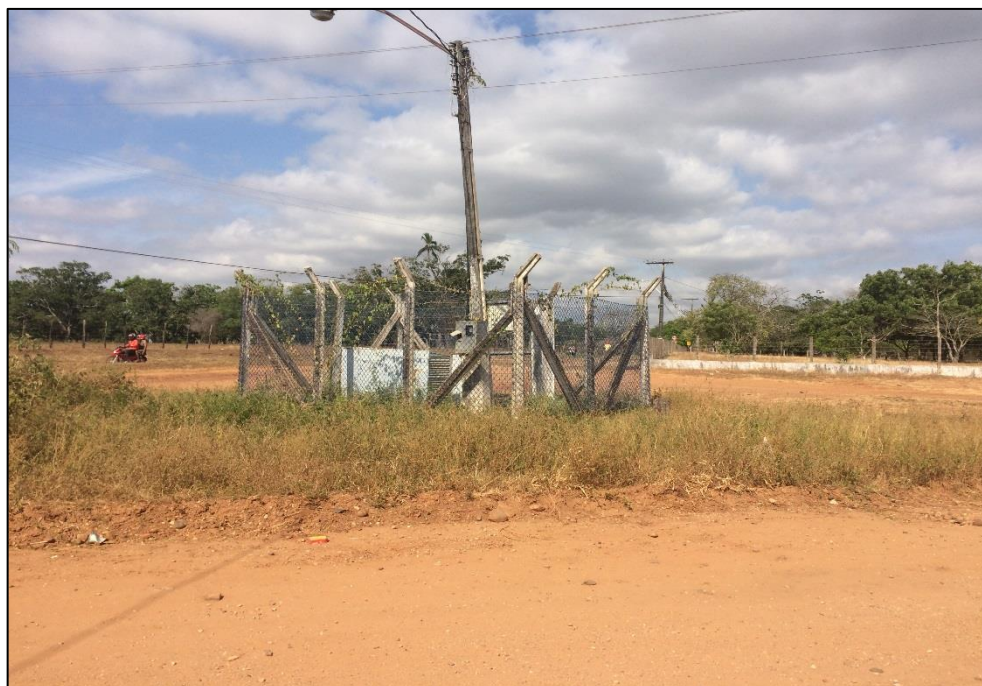
No bairro Senhor do Bonfim existe uma terceira Estação Elevatória de Água Tratada (EEAT 3), *booster* Romão (Figura 66), localizado nas coordenadas UTM 570679.06 E 8887470.67 S, cuja finalidade é bombear água para abastecimento de uma parte da sede urbana de Jeremoabo, no Setor 1.

Figura 66 – Estação elevatória de água tratada, *booster* Romão.
Fonte: DRZ – Geotecnologia e Consultoria, 2017.

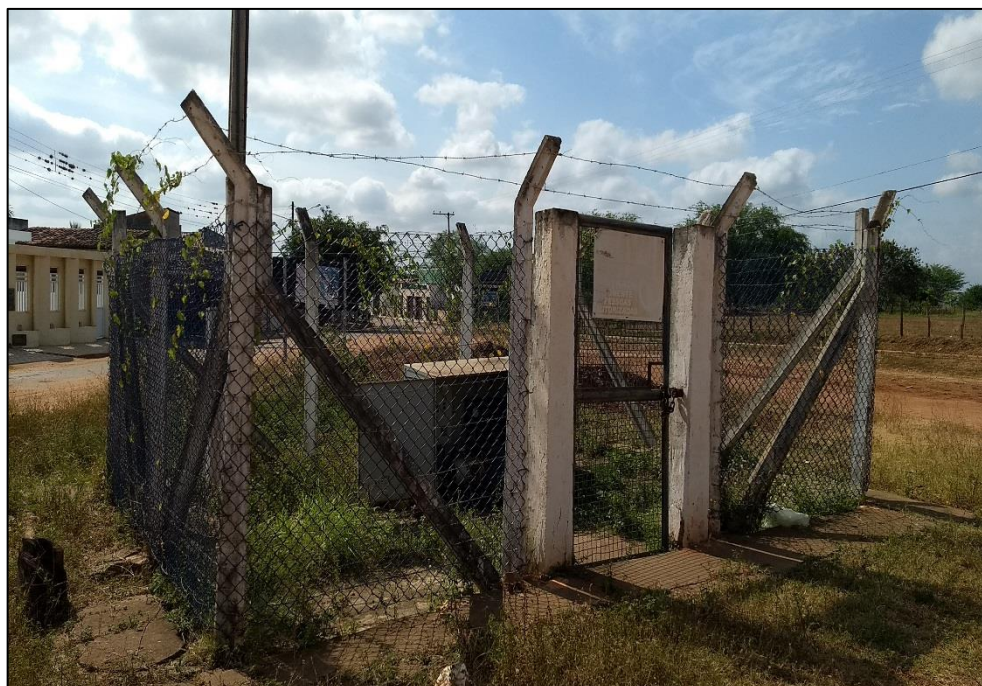
Conforme é possível observar na Figura 67 e na Figura 68, o *booster* se encontra em estado precário, com ferrugens e vazamentos, além de não possuir bomba reserva. Ressalta-se a existência de cerca isolando o local do acesso de pessoas não autorizadas, no entanto, a placa de sinalização está apagada, não sendo possível a identificação adequada do local.

Figura 67 – Cercamento da área do *booster*.
Fonte: DRZ – Geotecnologia e Consultoria, 2017.

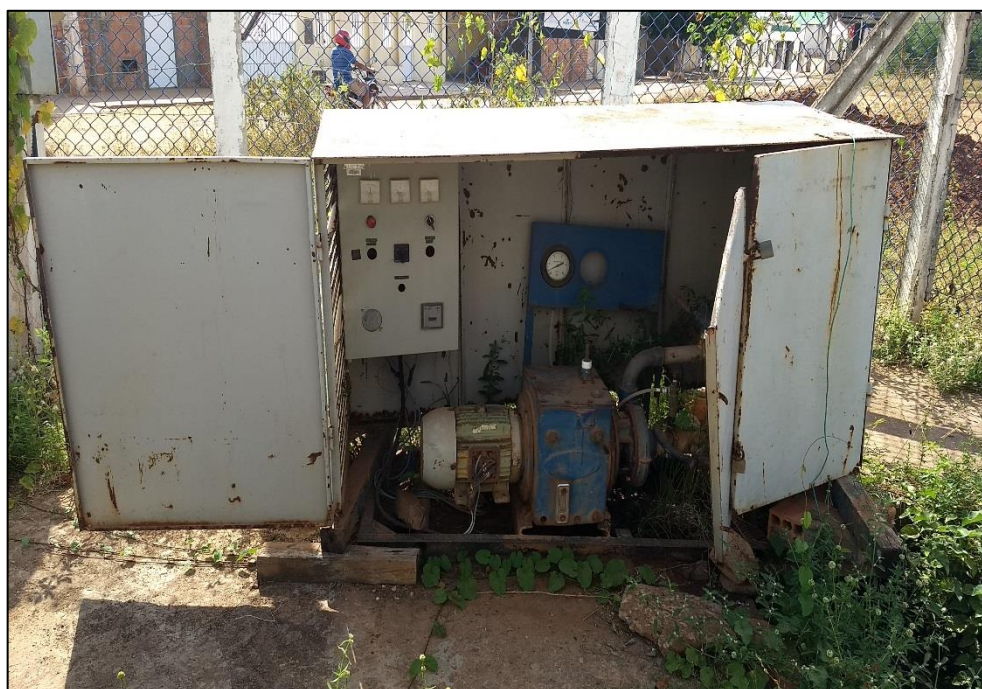
Figura 68 – *Booster Romão* em estado precário.
Fonte: DRZ – Geotecnologia e Consultoria, 2017.

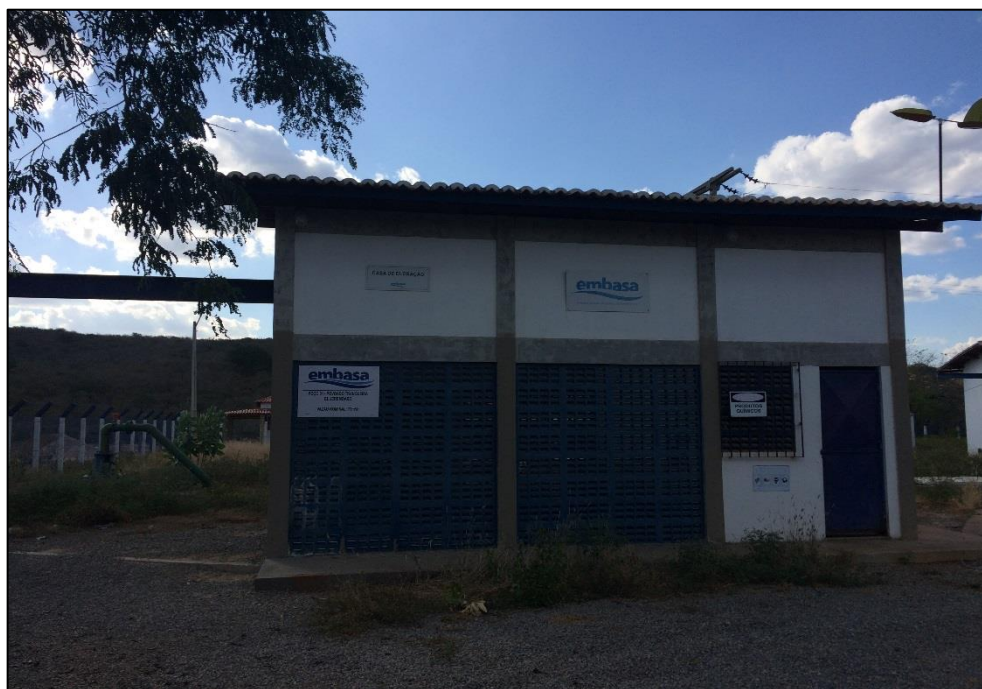
Dentre outras estruturas, a área do Poço 01 é constituída por uma casa de cloração (Figura 70) e uma caixa de reunião, localizados nas UTM 565190.48 E 8881179.58 S. Neste local, a água captada nos poços passa por simples desinfecção para, posteriormente, ser conduzida até a ETA.

Figura 70 – Casa de cloração existente na área do Poço 01.

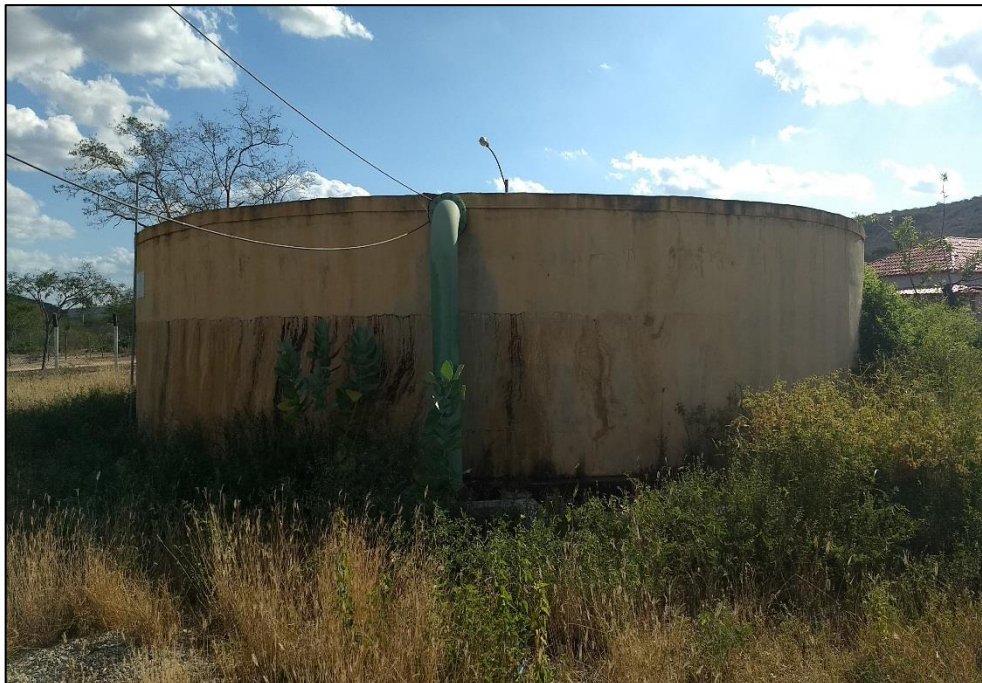
Como citado anteriormente, os poços distam entre si aproximadamente 600 metros, sendo assim, a água captada pelo Poço 02 é bombeada diretamente para a caixa de reunião (Reservatório Apoiado (RAP) de 300 m³) do Poço 01 (Figura 71). Neste reservatório, ocorre a mistura da água dos dois poços e a aplicação de produtos químicos (cloro granulado e flúor) para o pré tratamento.

A quantidade de produtos utilizados nesta etapa é de aproximadamente 10 kg/dia de cloro granulado e 7 kg/dia de flúor.

Figura 71 – Caixa de reunião (RAP) de 300 m³.
Fonte: DRZ – Geotecnologia e Consultoria, 2017.

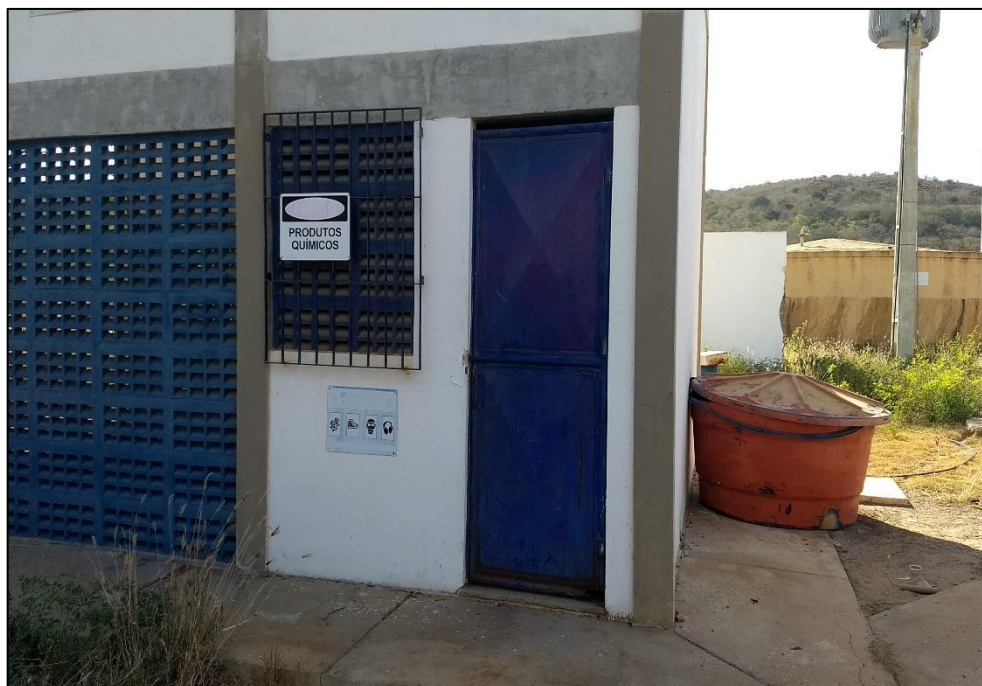
A Figura 72, a Figura 73, a Figura 74 e a Figura 75 apresentam a etapa de aplicação dos produtos químicos na água captada subterraneamente.

Figura 72 – Aplicação de produtos químicos na água captada pelos poços.
Fonte: DRZ – Geotecnologia e Consultoria, 2017.

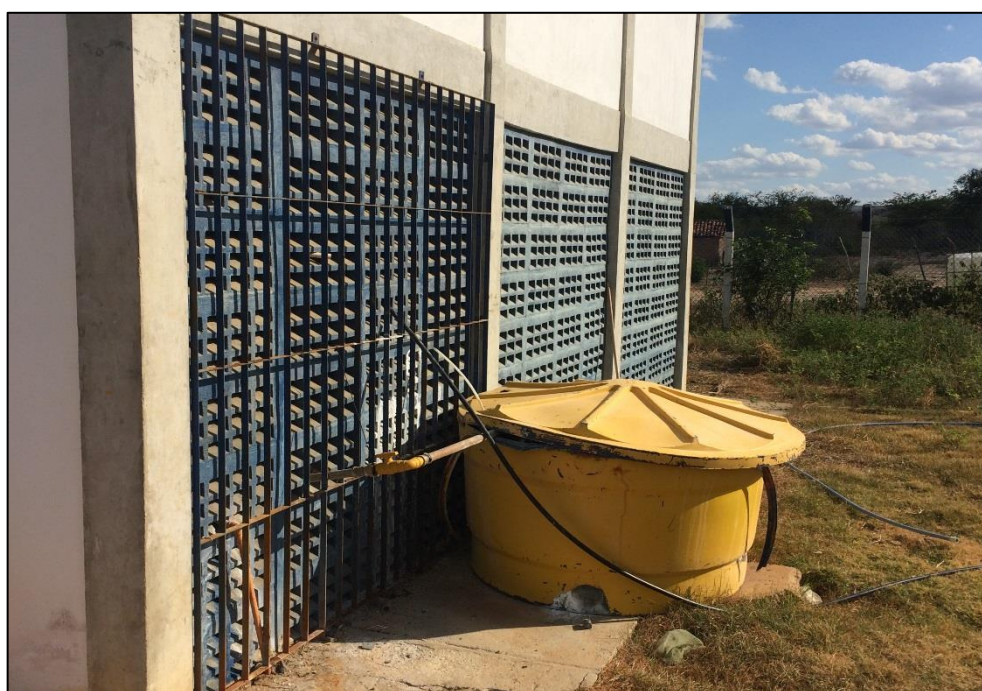
Figura 73 – Aplicação de produtos químicos na água subterrânea.
Fonte: DRZ – Geotecnologia e Consultoria, 2017.

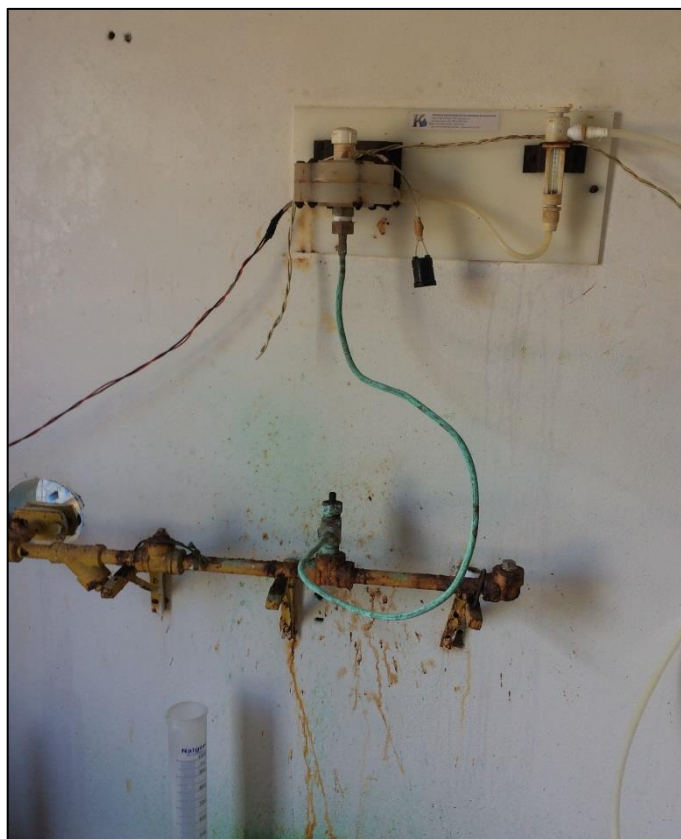
Figura 74 – Aparelho dosador de produtos químicos.
Fonte: DRZ – Geotecnologia e Consultoria, 2017.

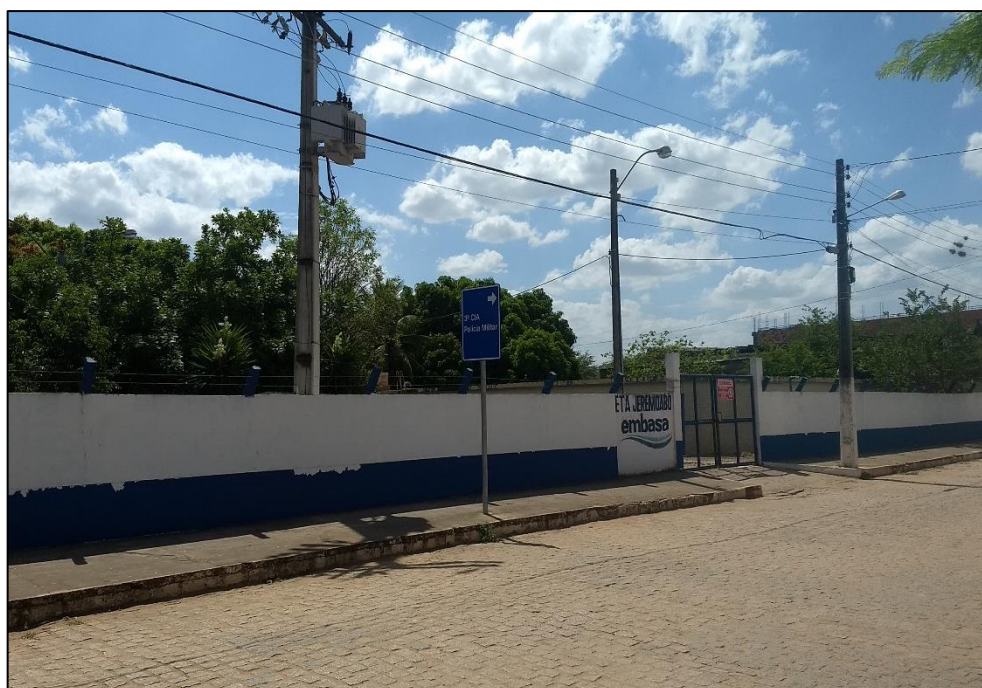
A Figura 76 e a Figura 77 apresentam a Estação de Tratamento de Água de Jeremoabo, localizada nas coordenadas UTM 570879.44 E 8886910.83 S. A capacidade nominal de tratamento da ETA é de 36,94 l/s, no entanto, atualmente está tratando aproximadamente 44,44 l/s, sendo o tempo de operação da mesma de 24 h/dia. Segundo informações fornecidas pelos técnicos da EMBASA, a ETA atende de forma satisfatória à demanda do município.

Figura 76 – Estação de tratamento de água de Jeremoabo.
Fonte: DRZ Geotecnologia e Consultoria, 2017.
