PLANO MUNICIPAL DE SANEAMENTO BÁSICO DO MUNICÍPIO DE JEREMOABO

PRODUTO 2

Diagnóstico da Situação do Saneamento Básico

Contrato de Gestão nº 014/2010
Ato Convocatório nº 029/2016
Contrato nº 020/2017
Fevereiro de 2018

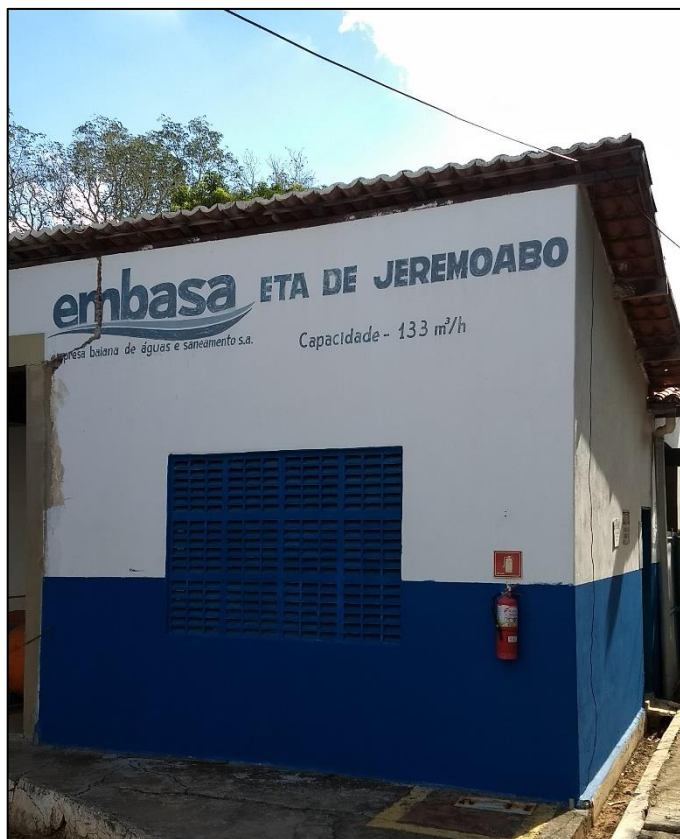
A Figura 76 e a Figura 77 apresentam a Estação de Tratamento de Água de Jeremoabo, localizada nas coordenadas UTM 570879.44 E 8886910.83 S. A capacidade nominal de tratamento da ETA é de 36,94 l/s, no entanto, atualmente está tratando aproximadamente 44,44 l/s, sendo o tempo de operação da mesma de 24 h/dia. Segundo informações fornecidas pelos técnicos da EMBASA, a ETA atende de forma satisfatória à demanda do município.

Figura 77 – ETA de Jeremoabo.
Fonte: DRZ – Geotecnologia e Consultoria, 2017.

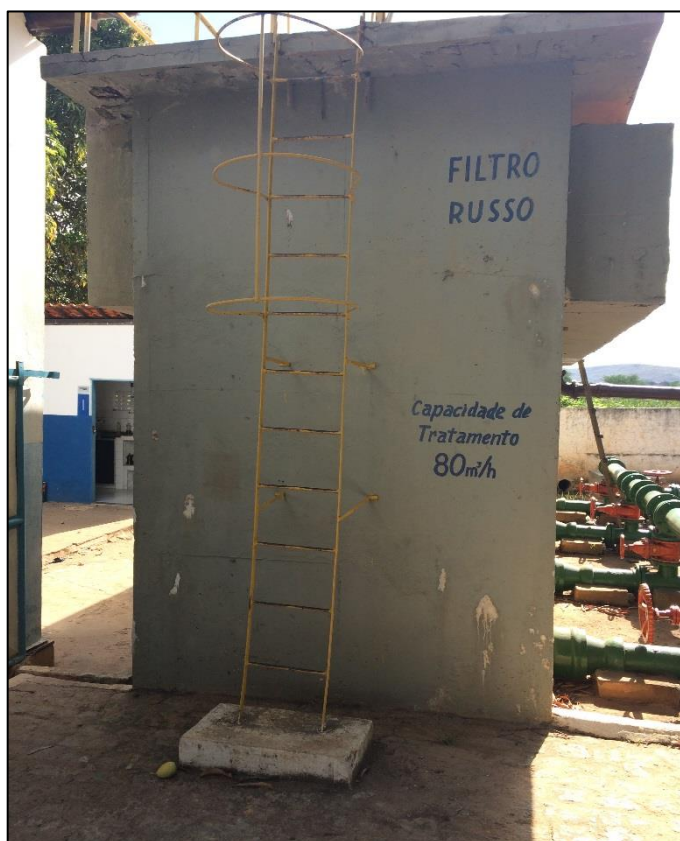
O tratamento da água superficial ocorre mediante filtros russos (Figura 79 e Figura 80), cuja capacidade de tratamento é de 22,22 l/s. Os filtros russos são filtros de fluxos ascendentes utilizados como unidades completas de clarificação, ou seja, sem unidades anteriores ou posteriores de tratamento. É uma etapa importante, pois visa a remoção de material em suspensão na água.

Figura 79 – Filtro russo da ETA.
Fonte: DRZ – Geotecnologia e Consultoria, 2017.

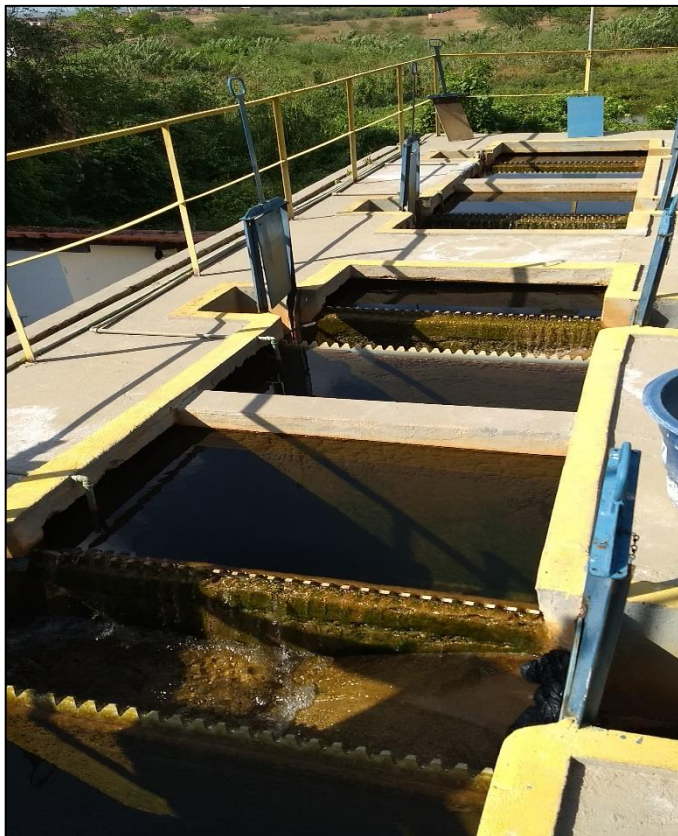
Figura 80 – Filtração da água captada superficialmente.
Fonte: DRZ – Geotecnologia e Consultoria, 2017.

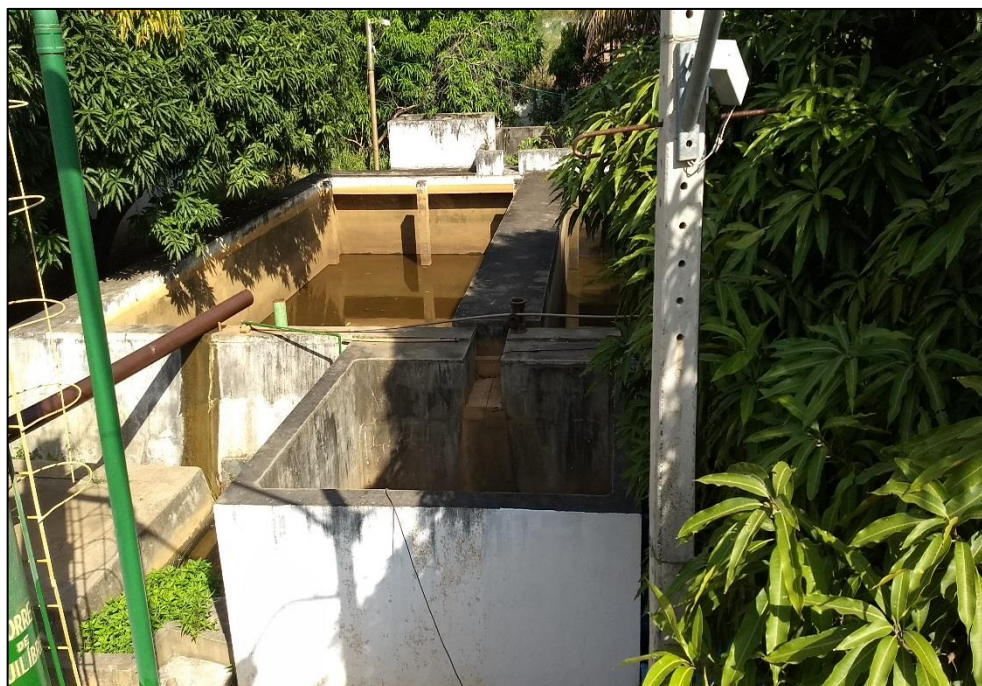
O filtro da ETA passa por limpeza periódica, de uma a duas vezes por semana. No entanto, quando a água captada apresenta elevados níveis de turbidez, principalmente em épocas de chuva, é limpo com uma frequência maior. A água da limpeza do filtro é encaminhada para um tanque de armazenamento/reaproveitamento da água (Figura 81), que retorna para o processo de filtração.

Figura 81 – Tanque de armazenamento da água da limpeza do filtro.
Fonte: DRZ – Geotecnologia e Consultoria, 2017.

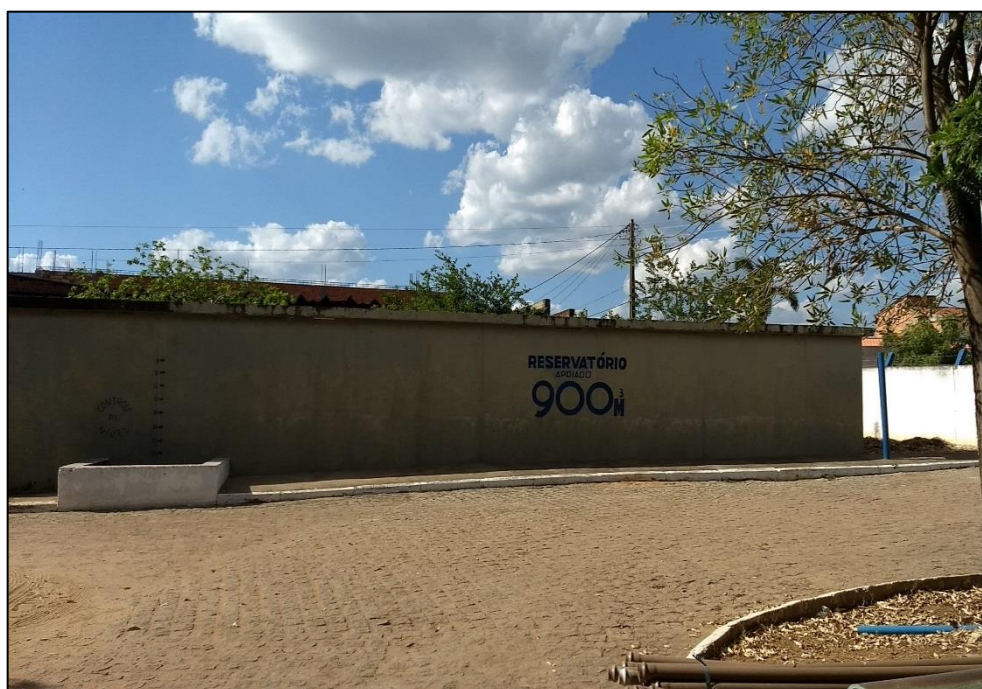
Parte da água que sai do filtro é encaminhada para o Reservatório Apoiado (RAP) localizado na área da ETA, cuja capacidade de reservação é de 900 m³ (Figura 82). A água captada dos poços também é direcionada para este RAP, onde ocorre a mistura da água superficial filtrada com a água subterrânea pré clorada.

Figura 82 – Reservatório Apoiado (RAP) de 900 m³.
Fonte: DRZ – Geotecnologia e Consultoria, 2017.

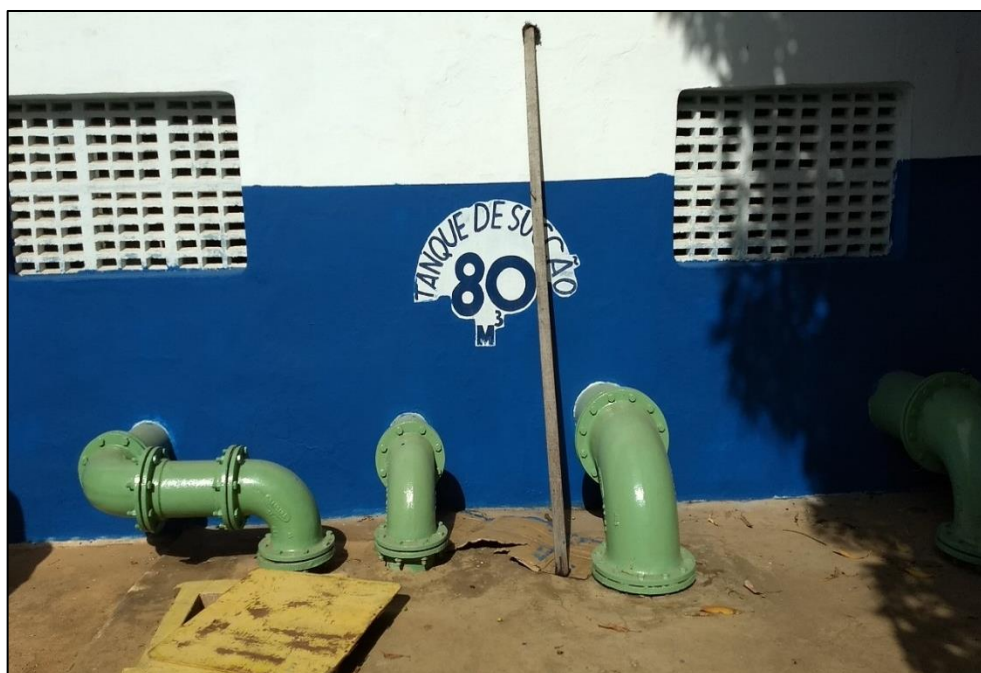
Do RAP, a água é direcionada para o Reservatório Enterrado (REN) de 80 m³, nomeado de tanque de sucção (Figura 83). É neste local que ocorre a aplicação dos produtos químicos (Figura 84) para tratamento da água. Do tanque de sucção, a água é bombeada pelas Estações Elevatórias de Água Tratada (EEAT 1 e EEAT 2) para os setores 1 e 2 de abastecimento de água da área urbana de Jeremoabo.

Figura 83 – Tanque de sucção (REN) de 80 m³.
Fonte: DRZ – Geotecnologia e Consultoria, 2017.

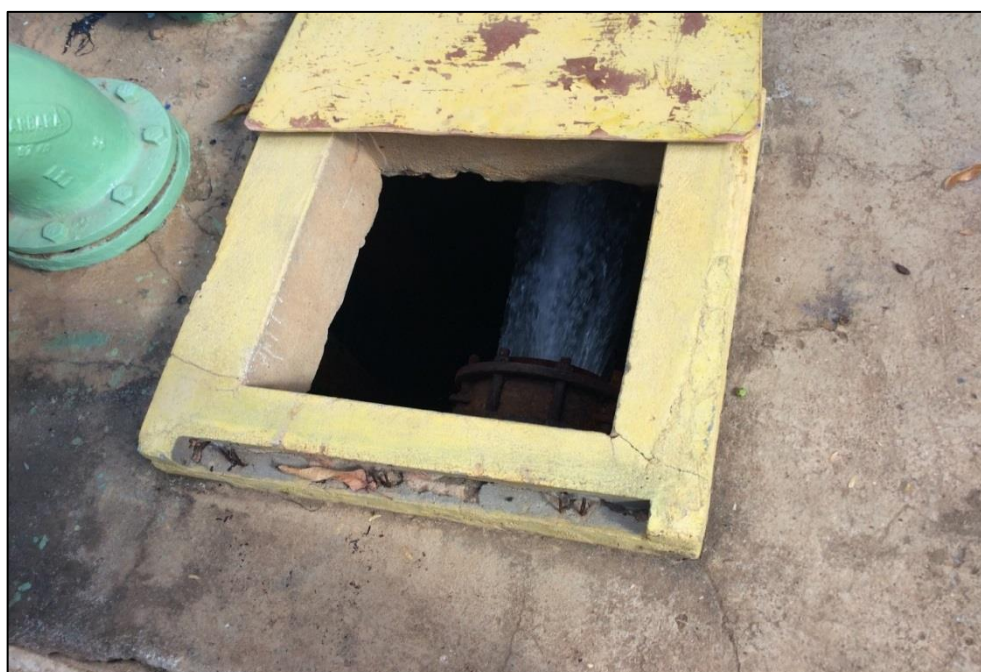
Figura 84 – Tanque de sucção, onde são aplicados os produtos químicos.
Fonte: DRZ – Geotecnologia e Consultoria, 2017.

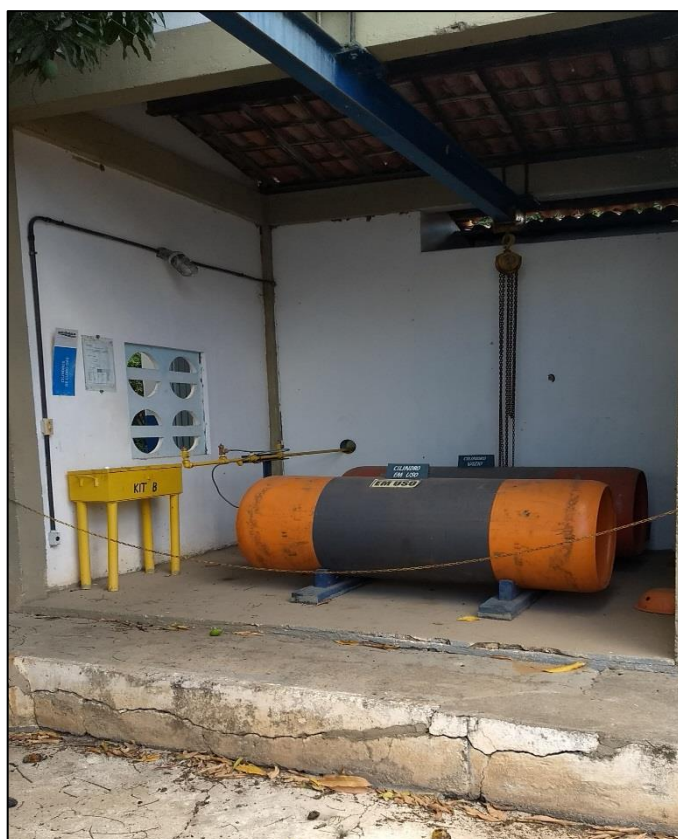
A Figura 85, a Figura 86 e a Figura 87 apresentam a etapa de aplicação de cloro gás com o objetivo de desinfecção da água a ser distribuída para a população.

Figura 85 – Local de armazenamento dos cilindros de cloro gás.

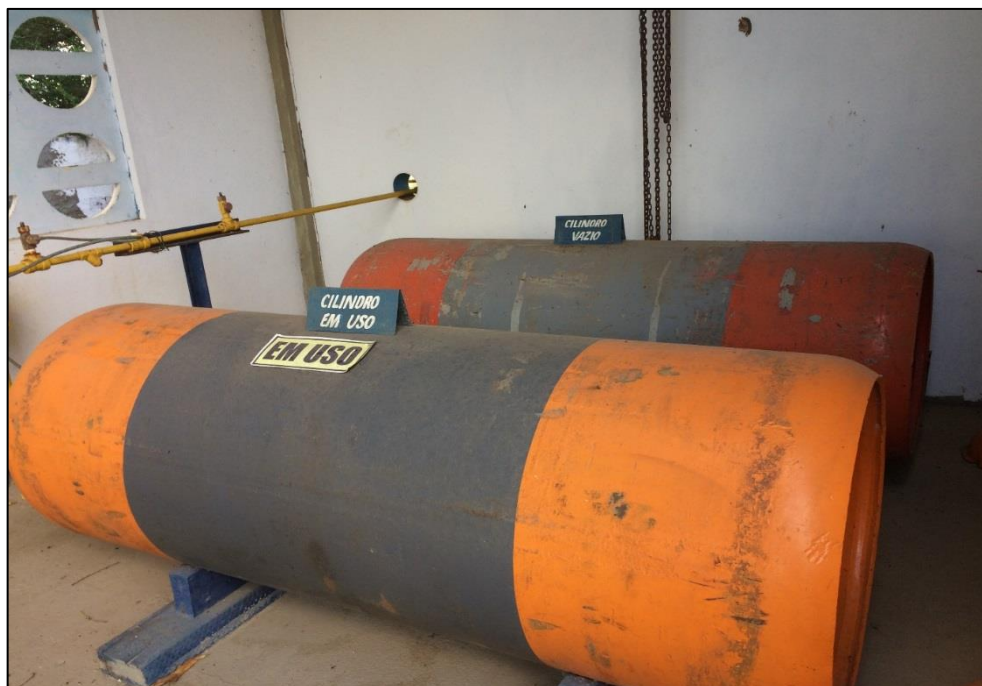
Figura 86 – Cilindros de cloro gás.
Fonte: DRZ – Geotecnologia e Consultoria, 2017.

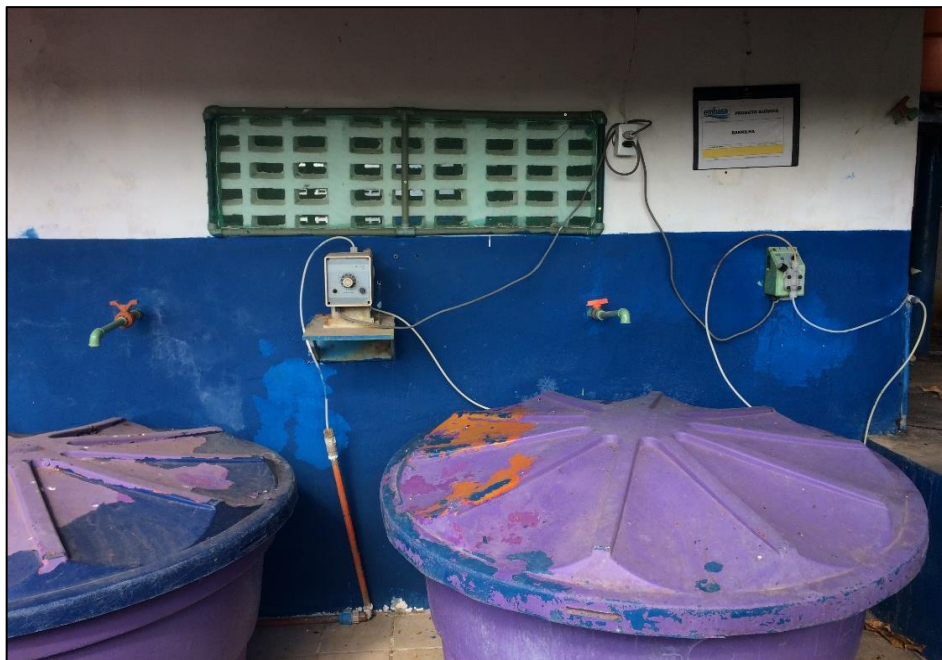
A Figura 88, a Figura 89 e a Figura 90 apresentam, respectivamente, as etapas de aplicação de barrilha, flúor e sulfato de alumínio para o tratamento da água. A barrilha é utilizada para a estabilização do pH, o flúor para controle e

prevenção de cárie dentária, e o sulfato de alumínio é aplicado, quando necessário, para a redução da turbidez da água.

Figura 88 – Aplicação de barrilha para tratamento da água.
Fonte: DRZ – Geotecnologia e Consultoria, 2017.

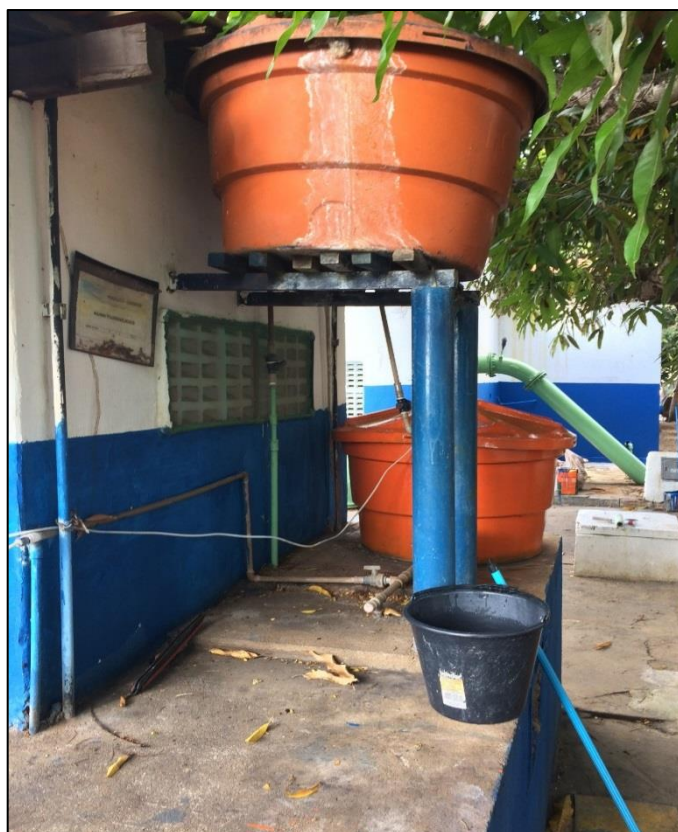
Figura 89 – Aplicação de flúor para tratamento da água.
Fonte: DRZ – Geotecnologia e Consultoria, 2017.

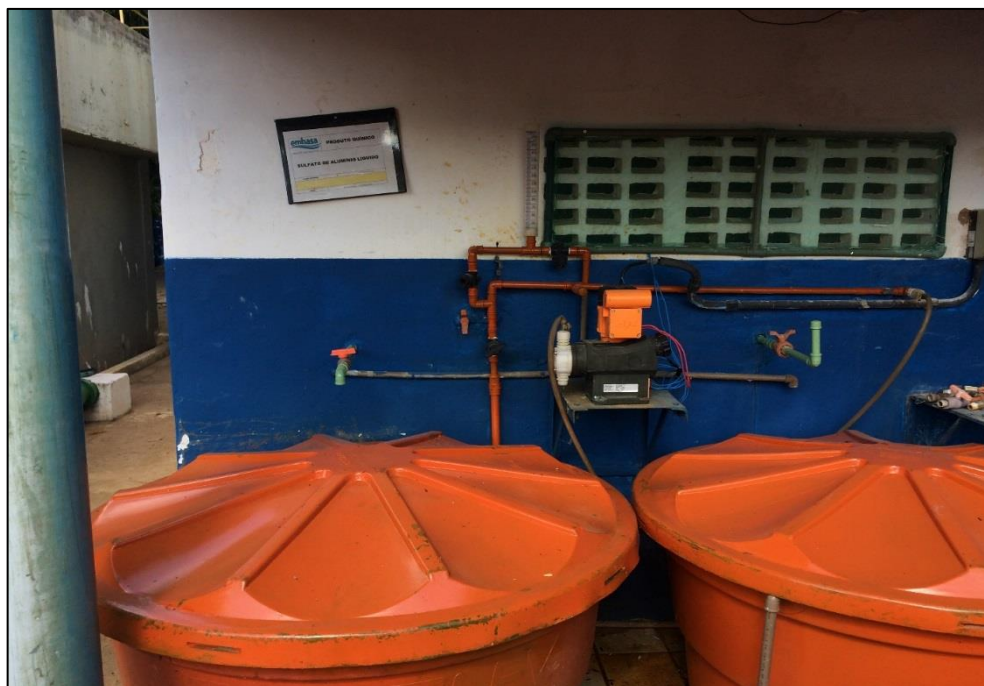
Figura 90 – Aplicação de sulfato de alumínio para tratamento da água.
Fonte: DRZ – Geotecnologia e Consultoria, 2017.

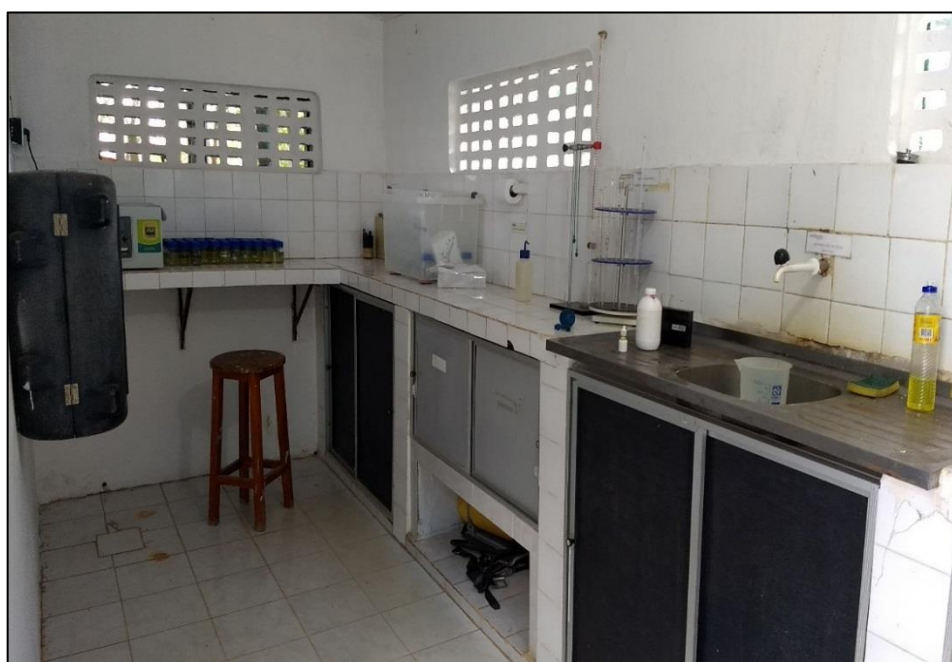
A ETA de Jeremoabo também é composta por um laboratório local onde são realizadas análises exames físico-químicas e bacteriológicas da água (Figura 91 e Figura 92), principalmente o controle dos parâmetros cor e turbidez. O laboratório possui bancada aberta com pia, piso e paredes laváveis.

Figura 91 – Laboratório da estação de tratamento de água de Jeremoabo.
Fonte: DRZ – Geotecnologia e Consultoria, 2017.

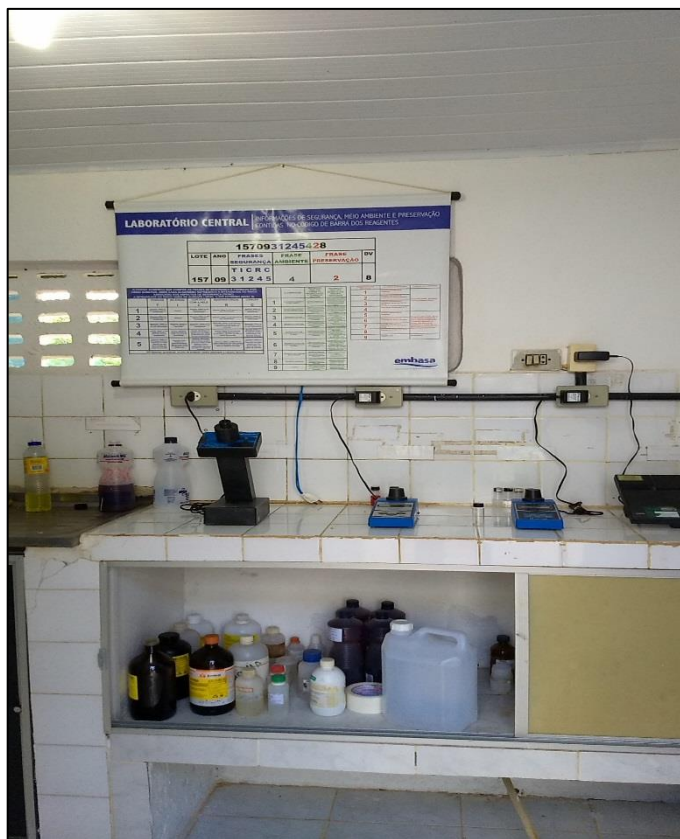
Figura 92 – Laboratório da ETA.
Fonte: DRZ – Geotecnologia e Consultoria, 2017.

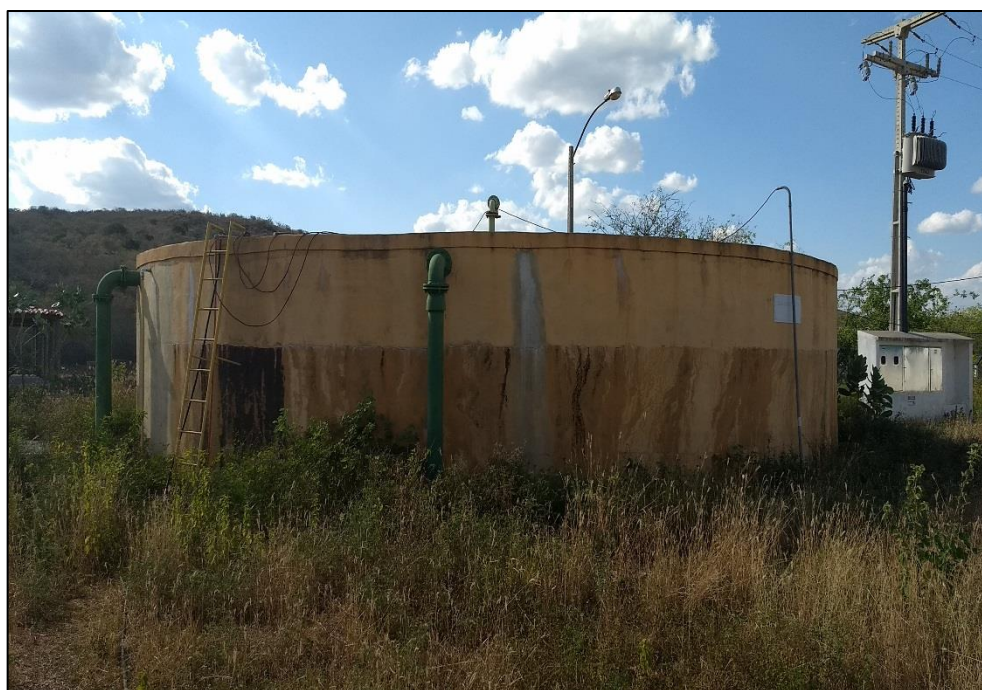
O Reservatório Apoiado (RAP) ilustrado na Figura 93, cuja capacidade de reservação é de 300 m³, está situado na área de captação subterrânea do Poço 01,

nas coordenadas UTM 565184.40 E 8881185.73 S. O mesmo é utilizado como uma caixa de reunião das águas bombeadas tanto pelo Poço 01 quanto pelo Poço 02, sendo neste local realizado um pré-tratamento da água por simples desinfecção. A água deste reservatório é aduzida até a ETA de Jeremoabo, por gravidade. Deste local também é realizado o encaminhamento da água para o município de Pedro Alexandre, pela EEAT instalada na área do referido poço.

Figura 93 – Reservatório apoiado (RAP) - caixa de reunião, 300 m³.
Fonte: DRZ – Geotecnologia e Consultoria, 2017.

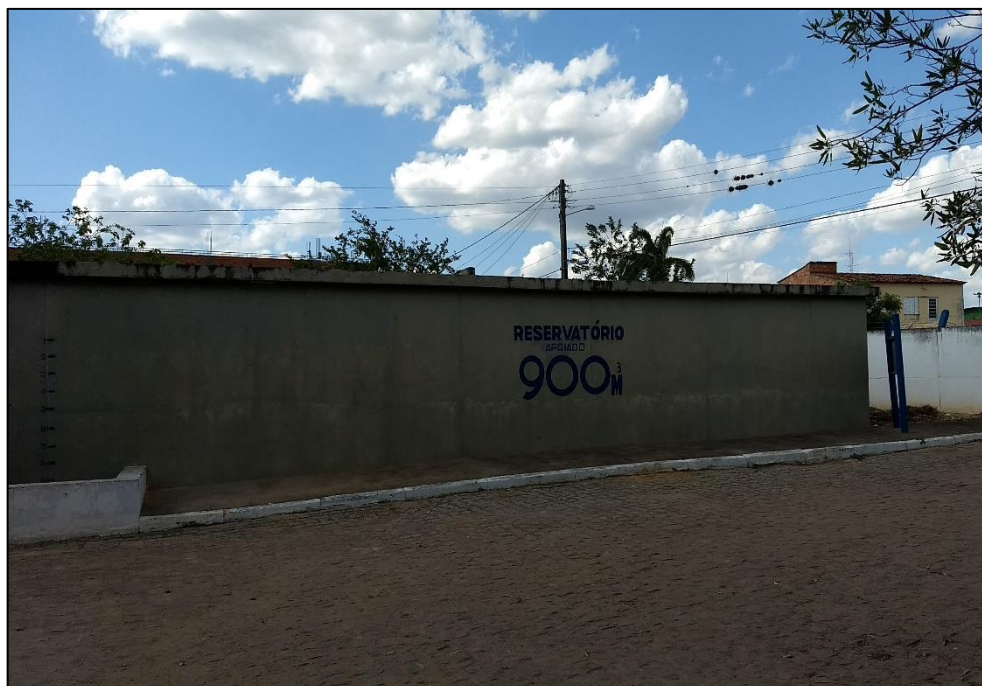
O Reservatório Apoiado (RAP) apresentado na Figura 94 possui uma capacidade de reservação de 900 m³ e está localizado na área da ETA, nas coordenadas UTM 570869.91 E 8886928.36 S. Para este reservatório é encaminhado todo volume de água proveniente dos poços e, também, da água captada superficialmente, após a mesma passar pelo processo de filtração, nos filtros russos. Deste reservatório, a água é direcionada para o Reservatório Enterrado (tanque de sucção), também situado na área da ETA, como apresenta a Figura 95.

Figura 94 – Reservatório apoiado (RAP), 900 m³.
Fonte: DRZ – Geotecnologia e Consultoria, 2017.

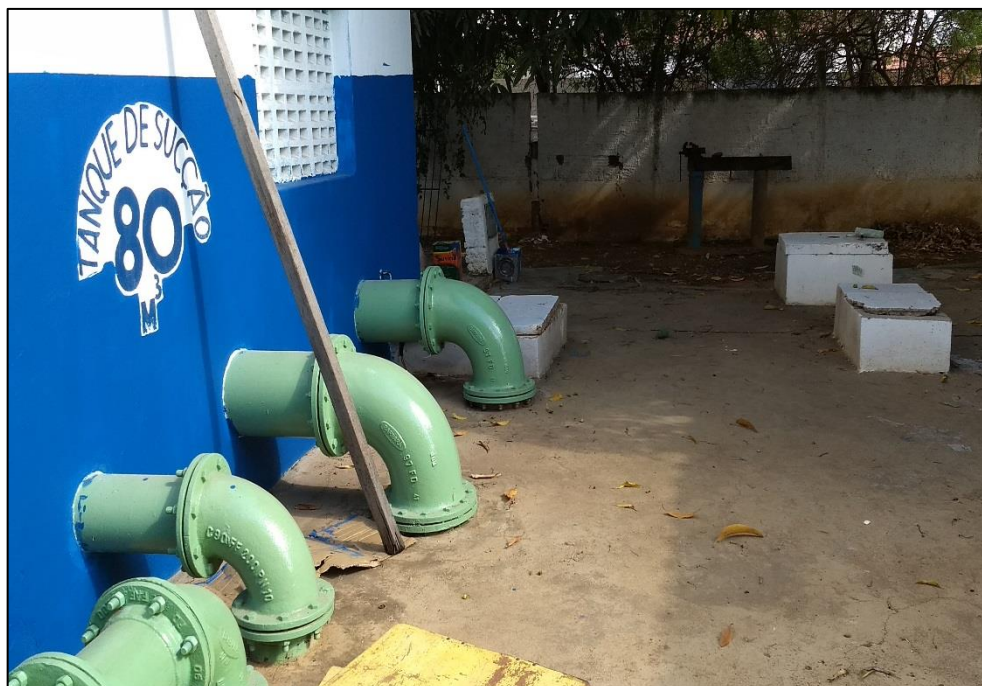
A Figura 95 apresenta o Reservatório Enterrado (REN), cuja capacidade é de 80 m³ e está localizado na ETA do município, nas coordenadas UTM 570866.28 E 8886885.30 S. Neste reservatório (tanque de sucção), a água não fica armazenada, é neste local que ocorre a aplicação dos produtos químicos para tratamento da água e é de onde a mesma é bombeada para distribuição, pelas Estações Elevatórias de Água Tratada EEAT 1 e EEAT 2.

Figura 95 – Reservatório enterrado (REN), 80 m³.
Fonte: DRZ – Geotecnologia e Consultoria, 2017.

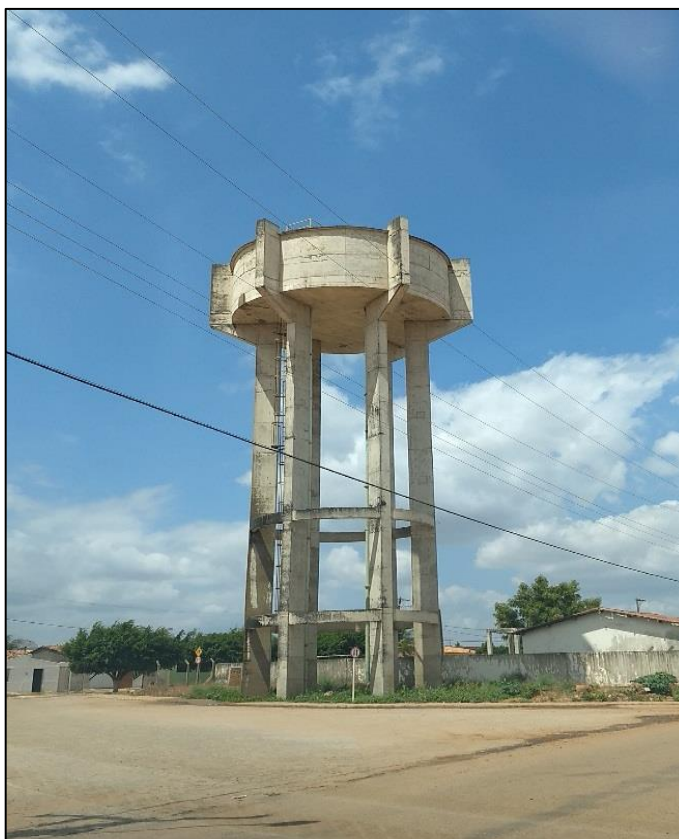
Já a Figura 96 apresenta o Reservatório Elevado (REL) da sede de Jeremoabo, cuja capacidade de reservação é de 300 m³ e está localizado nas coordenadas UTM 570387.53 E 8886056.87 S. O mesmo recebe água da EEAT 2, e sua função é distribuir água tratada, por gravidade, para o Setor 2 de abastecimento. Conforme é possível observar, a área deste reservatório não é protegida, uma vez que se localiza em uma área aberta, sem cercamento, onde o acesso de pessoas não autorizadas é facilitado.

Figura 96 – Reservatório elevado (REL), 300 m³.
Fonte: DRZ – Geotecnologia e Consultoria, 2017.

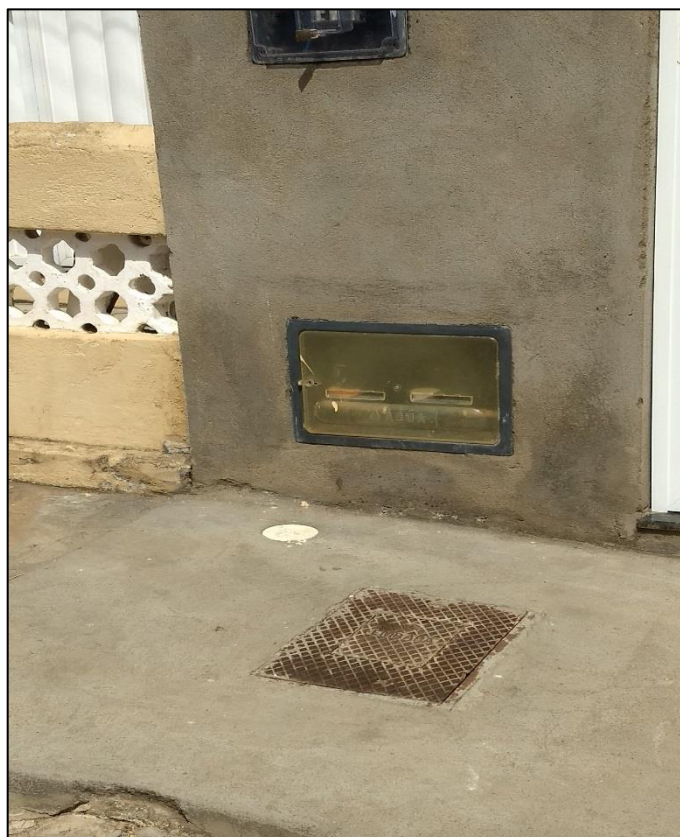
Em Jeremoabo, o consumo da água distribuída aos imóveis é medido por meio dos hidrômetros instalados nos pontos de consumo, conforme ilustra a Figura 99. O índice de hidrometração no município é de 100% (SNIS, 2016).

Figura 99 – Hidrômetros instalados no distrito Sede.
Fonte: DRZ – Geotecnologia e Consultoria, 2017.

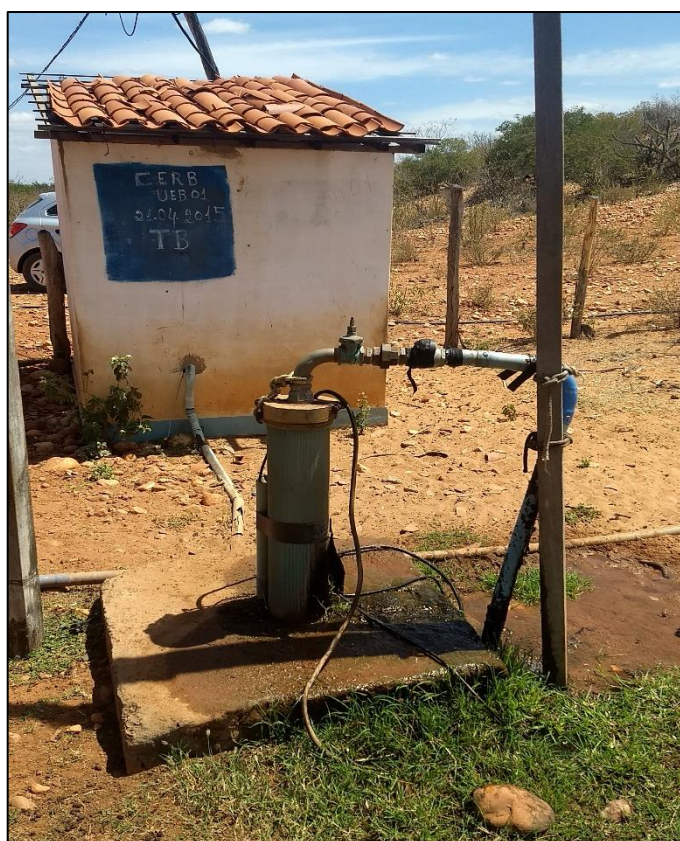
O ponto de captação apresenta vazamentos (Figura 100) e conforme é possível observar na Figura 101, a área do poço é cercada.

Figura 100 – Poço do distrito Canché.
Fonte: DRZ – Geotecnia e Consultoria, 2017.

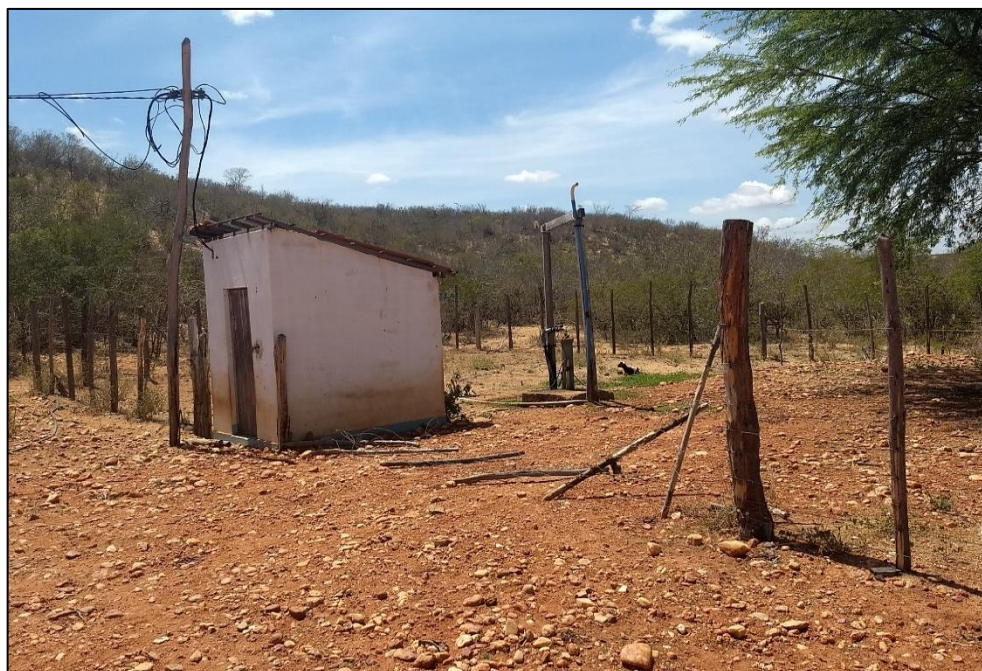
Figura 101 – Cercamento da área do poço do distrito Canché.

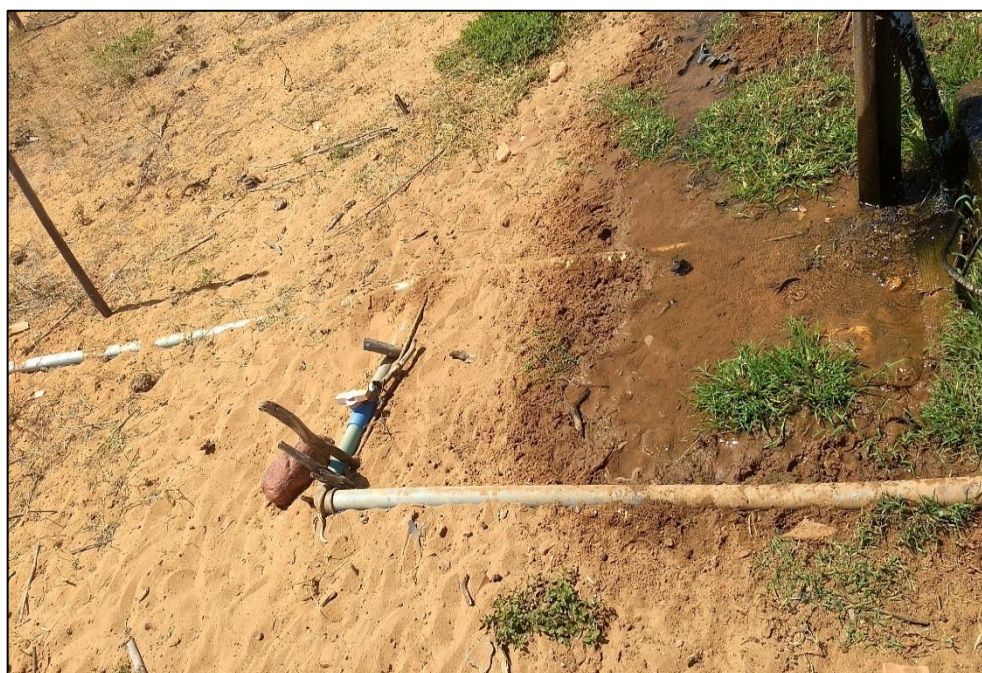
A água captada pelo poço é bombeada e encaminhada, por uma adutora de água bruta (Figura 102) de cano PVC, para um Reservatório Apoiado (RAP) de concreto localizado próximo ao ponto de captação, no alto do morro (Figura 103), nas coordenadas UTM 509622.51 E 8908241.54 S. O diâmetro e a extensão da adutora e o volume de reservação do reservatório são desconhecidos.

Figura 102 – Adutora de água bruta do distrito Canché.

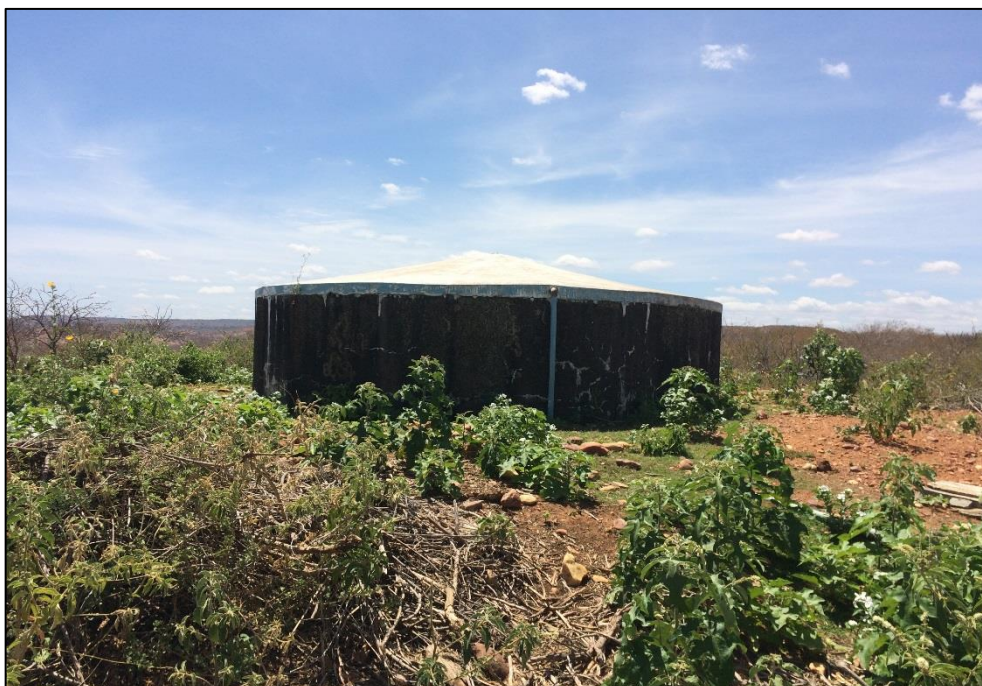
Figura 103 – Reservatório de água (RAP) do distrito Canché.
Fonte: DRZ – Geotecnologia e Consultoria, 2017.

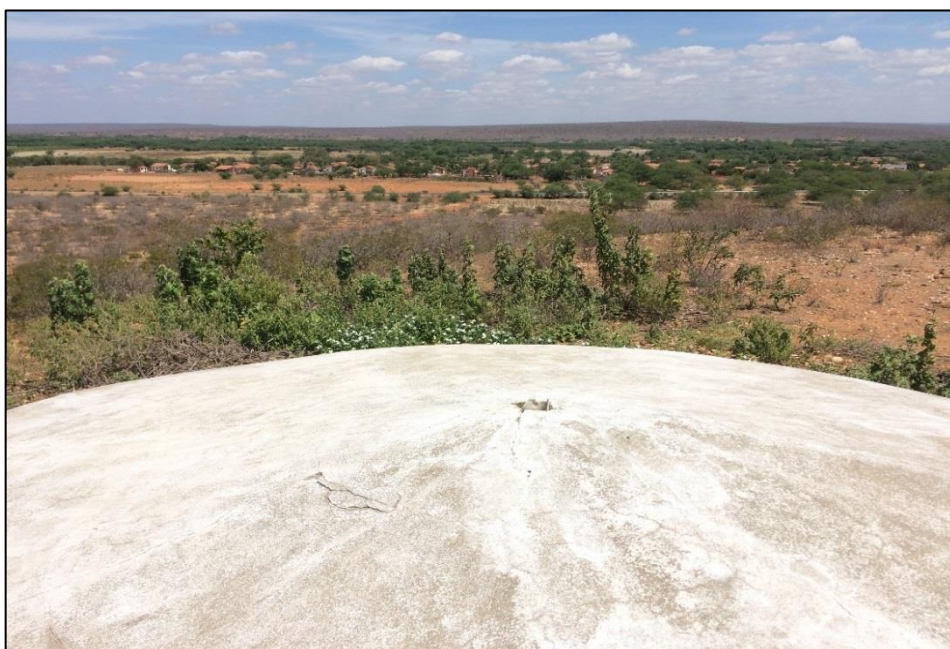
A partir do reservatório (Figura 104), a água é distribuída por gravidade para todos os residentes, uma vez que a rede de distribuição abrange todo o distrito. O material e o diâmetro da rede são desconhecidos, sendo a extensão de aproximadamente 2,62 km, obtida através do mapeamento das ruas do distrito.

Figura 104 – Vista do distrito do alto do reservatório.
Fonte: DRZ – Geotecnologia e Consultoria, 2017.

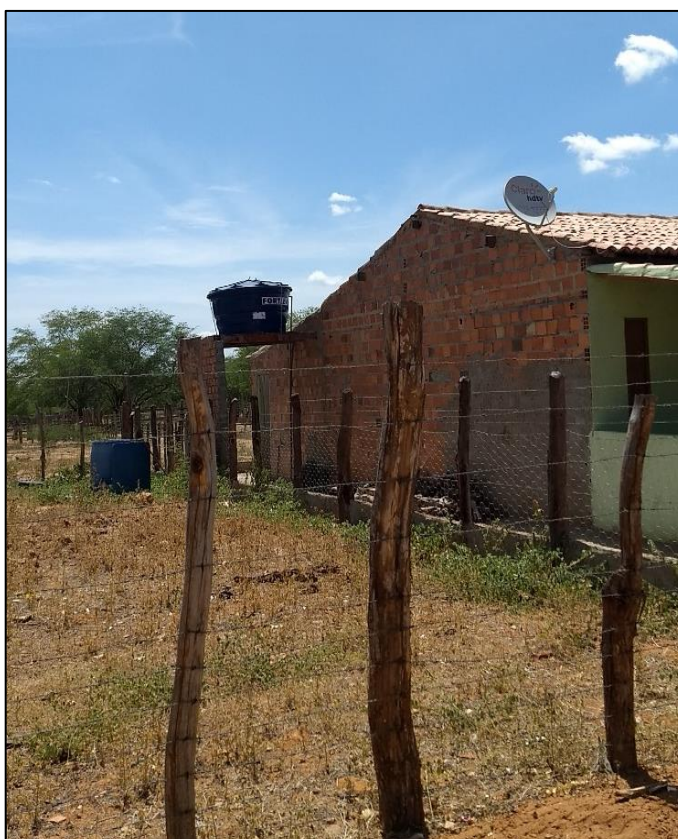
A maioria das casas possui reservação individual por caixas d'água (Figura 105), e algumas também possuem cisternas para o armazenamento de água da chuva, conforme ilustra a Figura 106.

Figura 105 – Reservação individual no distrito Canché.
Fonte: DRZ – Geotecnologia e Consultoria, 2017.

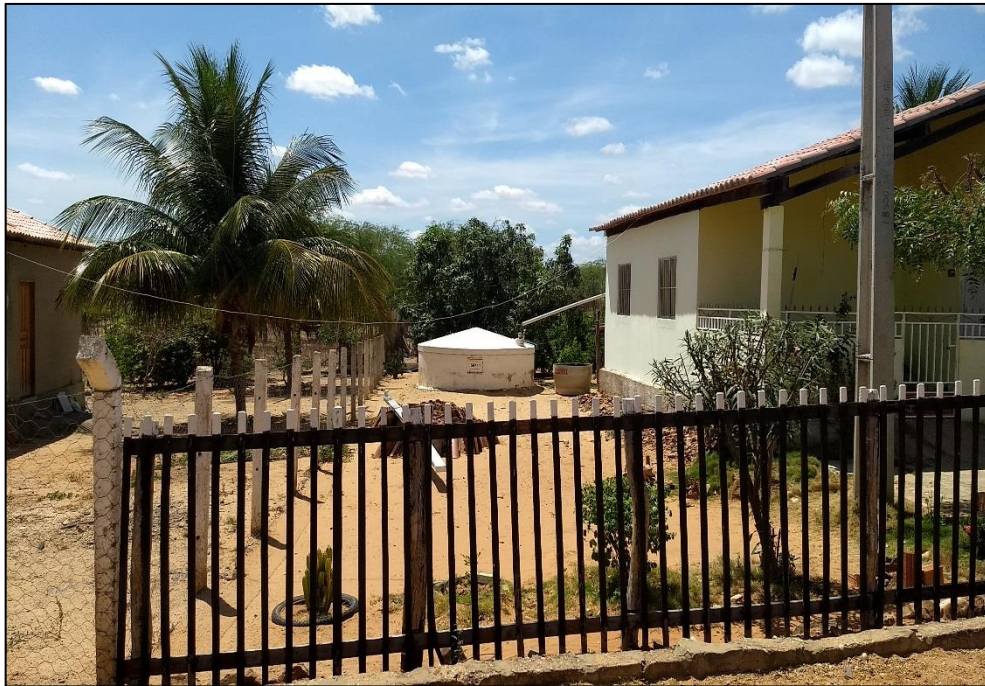
Figura 106 – Exemplo de cisterna no distrito Canché.
Fonte: DRZ – Geotecnologia e Consultoria, 2017.

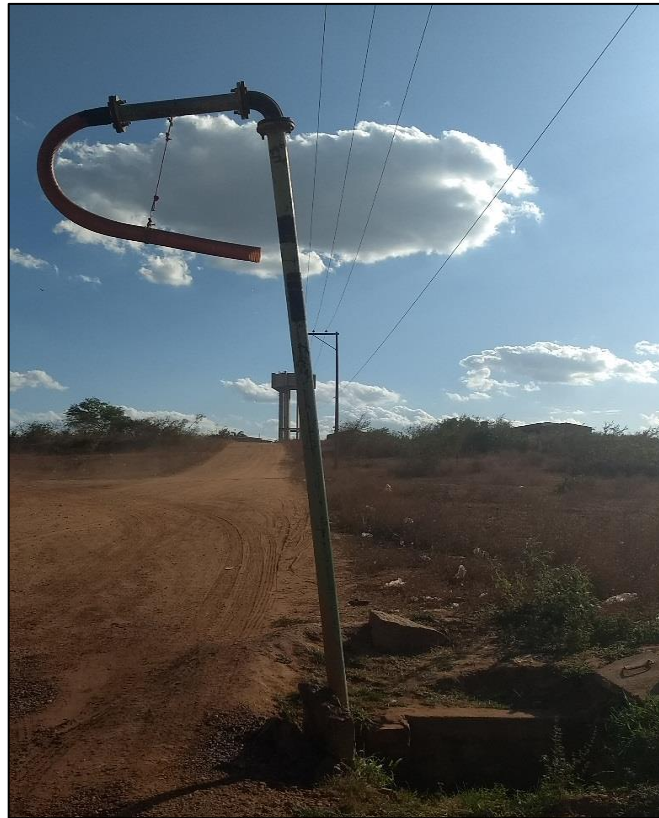
No município, a água para abastecimento dos caminhões da Operação Pipa é disponibilizada em um ponto da EMBASA (Figura 109), localizado nas coordenadas UTM 570486.28 E 8886192.25 S, exclusivo para esta operação. Neste local, existe macromedição (Figura 110) da água retirada e o custo da mesma é pago à Empresa pelo Exército e pela Prefeitura. O ponto (Figura 111) fornece água diretamente da adutora, ou seja, é água tratada adequada para o consumo humano. No entanto, a área não é cercada e o local onde está instalado o macromedidor apresenta condições precárias, principalmente com relação à vazamentos.

Figura 109 – Ponto de abastecimento dos caminhões-pipa.
Fonte: DRZ – Geotecnologia e Consultoria, 2017.

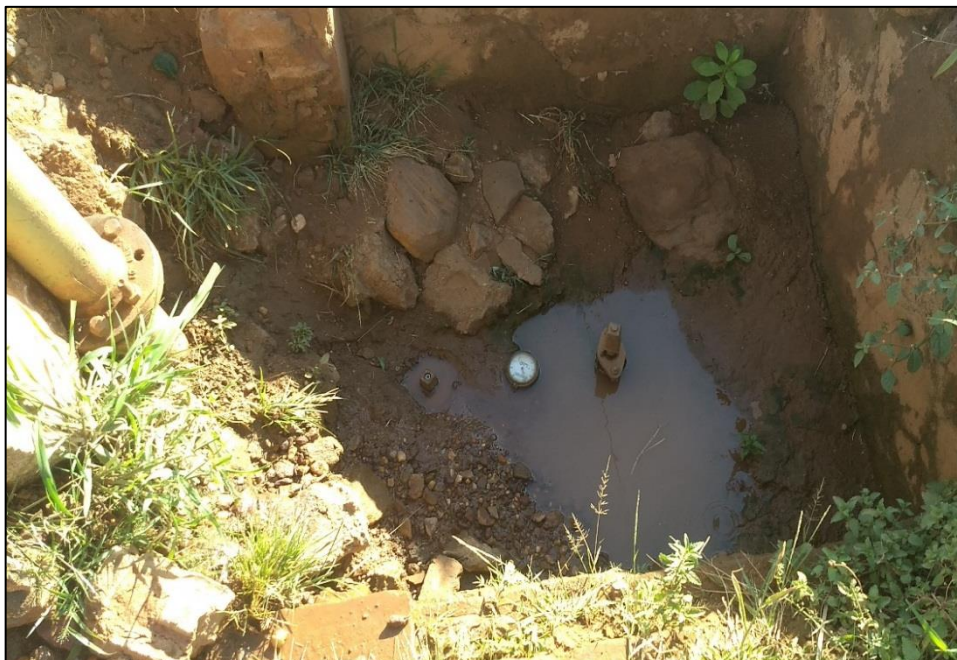
Figura 110 – Macromedidor do ponto de abastecimento dos caminhões-pipa.
Fonte: DRZ – Geotecnologia e Consultoria, 2017.

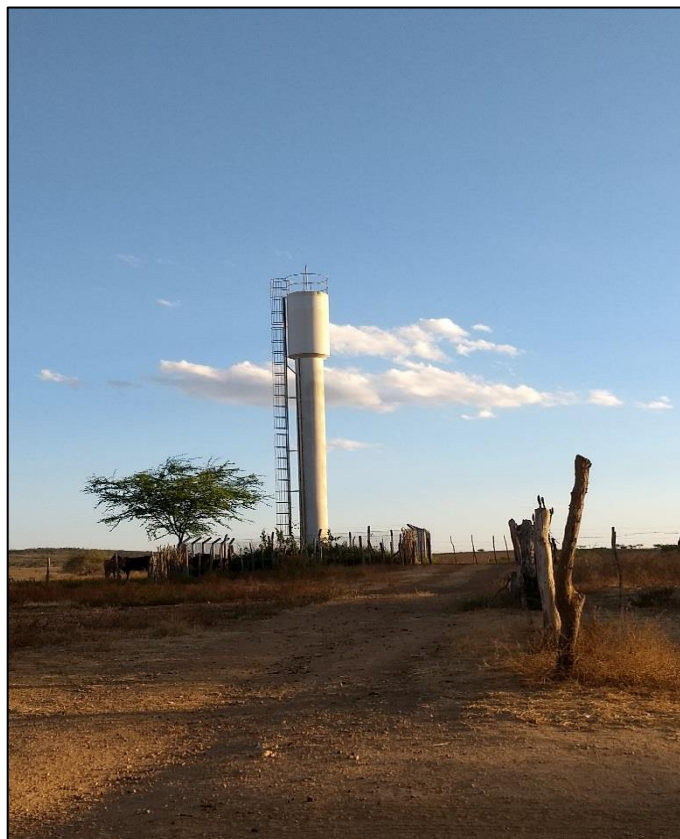
Diferentemente das comunidades anteriormente descritas, as comunidades Lagoa Escondida e Lagoa do Mato são atendidas pela EMBASA, que recebem água tratada e canalizada. A Figura 112 apresenta o reservatório da comunidade Lagoa do Mato, localizado nas coordenadas UTM 591657.50 E 8884907.16 S. A

Figura 112 – Reservatório da comunidade Lagoa do Mato.
Fonte: DRZ – Geotecnologia e Consultoria, 2017.

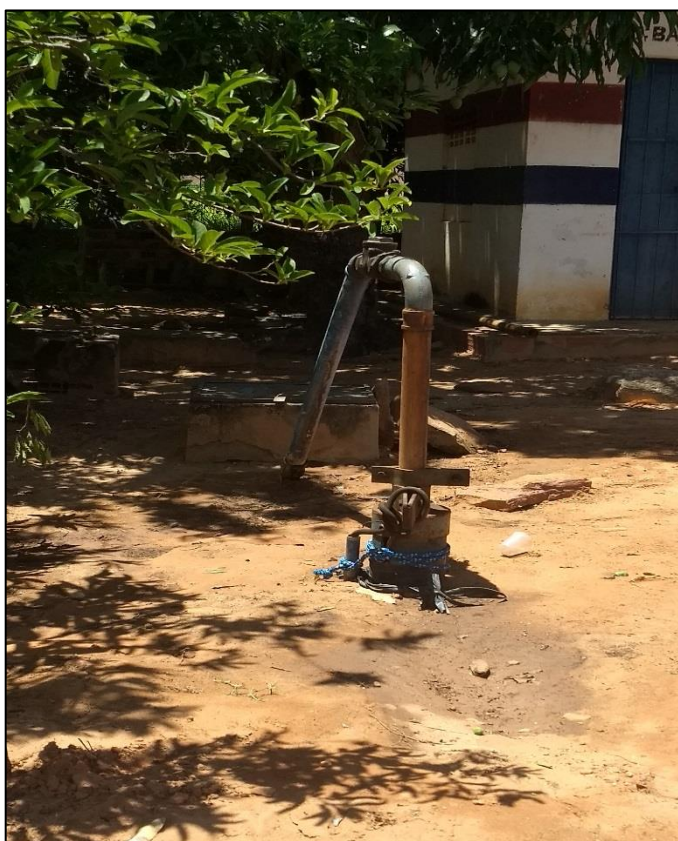
O sistema de abastecimento de água da comunidade Água Branca é constituído por poço, reservatório e rede de distribuição. O poço (Figura 114) está localizado em uma área cercada (Figura 115), nas coordenadas UTM 542327.46 E 8894956.47 S, possui 100 metros de profundidade e uma vazão de 6,94 l/s (PMJ, 2017) e opera sem outorga de direito de uso.

Figura 114 – Poço da comunidade Água Branca.
Fonte: DRZ – Geotecnologia e Consultoria, 2017.

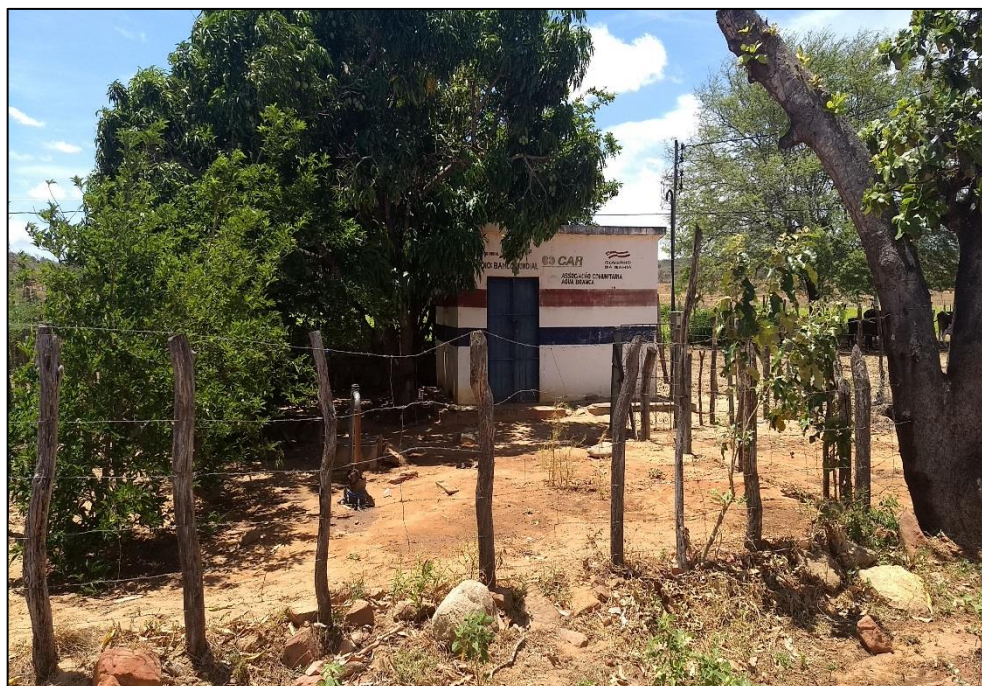
Figura 115 – Área do poço da comunidade Água Branca.
Fonte: DRZ – Geotecnologia e Consultoria, 2017.

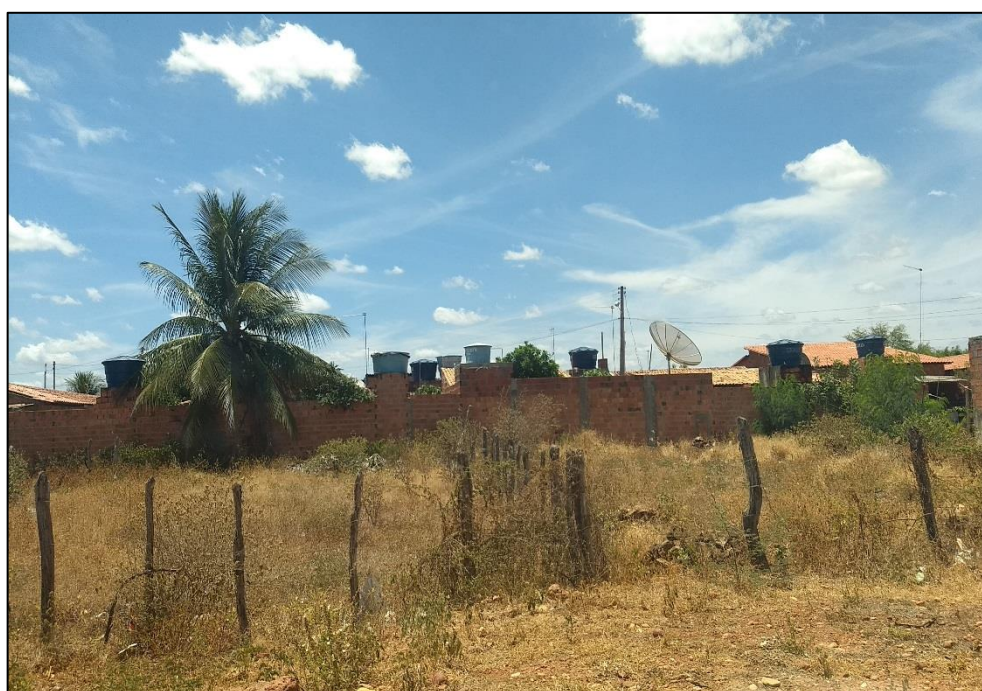
Esta comunidade possui micromedição por hidrômetros e a grande maioria das casas possuem reservação individual (Figura 116).

Figura 116 – Reserva individual na comunidade Água Branca.
Fonte: DRZ – Geotecnologia e Consultoria, 2017.
