PLANO MUNICIPAL DE SANEAMENTO BÁSICO DO MUNICÍPIO DE JEREMOABO

PRODUTO 2

Diagnóstico da Situação do Saneamento Básico

Contrato de Gestão nº 014/2010
Ato Convocatório nº 029/2016
Contrato nº 020/2017
Fevereiro de 2018

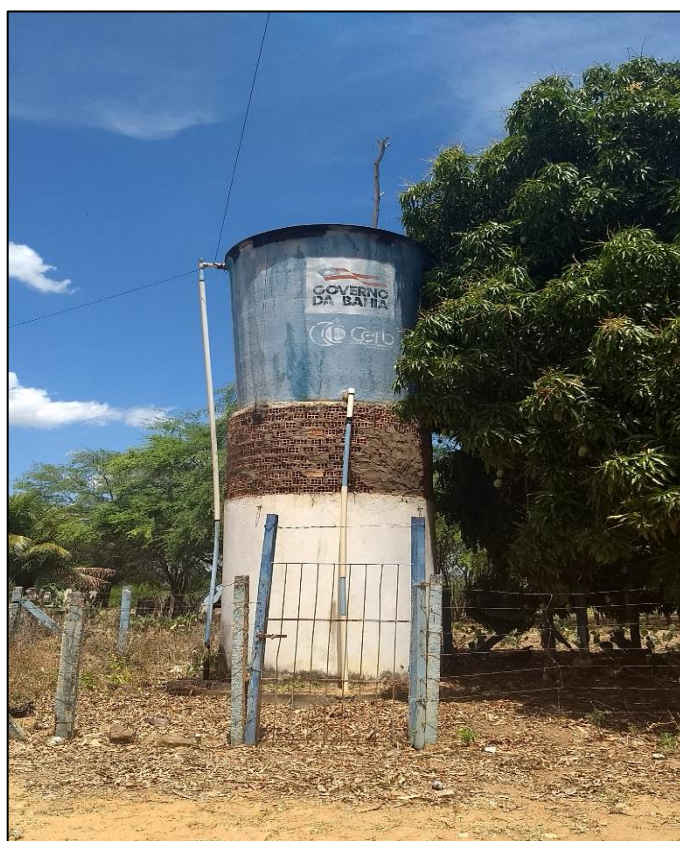
O sistema de abastecimento de água da comunidade Brancos também é constituído por poço, reservatório (Figura 117 – coordenadas UTM 560434.39 E

8884630.64 S) e rede de distribuição. O poço possui 100 metros de profundidade e uma vazão de 2,78 l/s, destacando que o ponto de captação opera sem outorga de direito de uso.

Figura 117 – Reservatório da comunidade Brancos.
Fonte: DRZ – Geotecnologia e Consultoria, 2017.

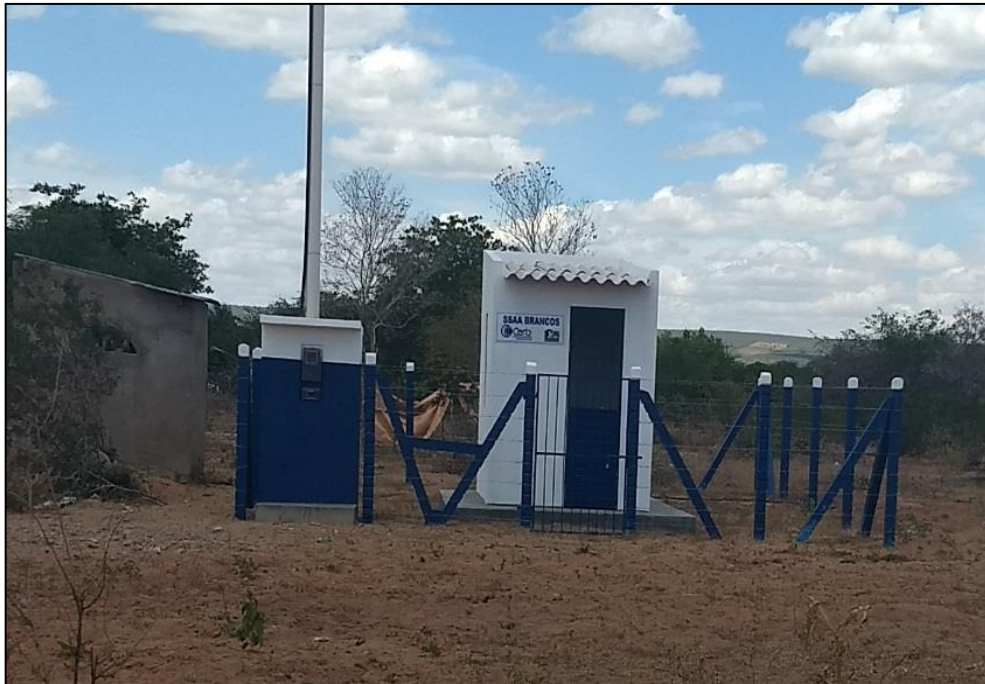
Conforme é possível visualizar na Figura 118 e na Figura 119, um novo sistema foi implantado nesta localidade, porém ainda não está operando. As áreas do novo poço (coordenadas UTM 560646.84 E 8884095.56 S) e do novo reservatório (coordenadas UTM 560403.57 E 8883137.39 S) são cercadas, possibilitando o acesso somente de pessoas autorizadas.

Figura 118 – Área do novo poço da comunidade Brancos.
Fonte: DRZ – Geotecnologia e Consultoria, 2017.

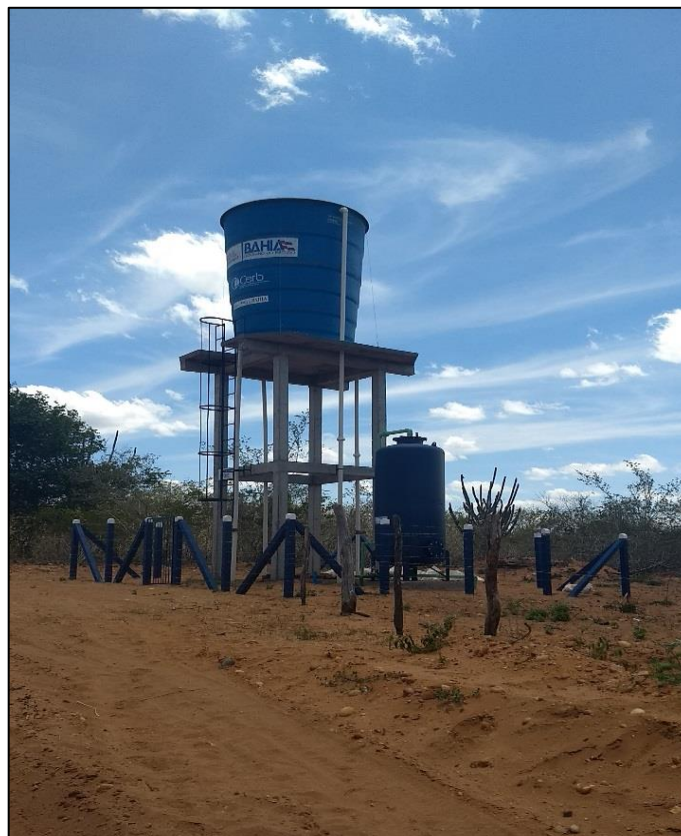
Figura 119 – Novo reservatório da comunidade Brancos.
Fonte: DRZ – Geotecnologia e Consultoria, 2017.

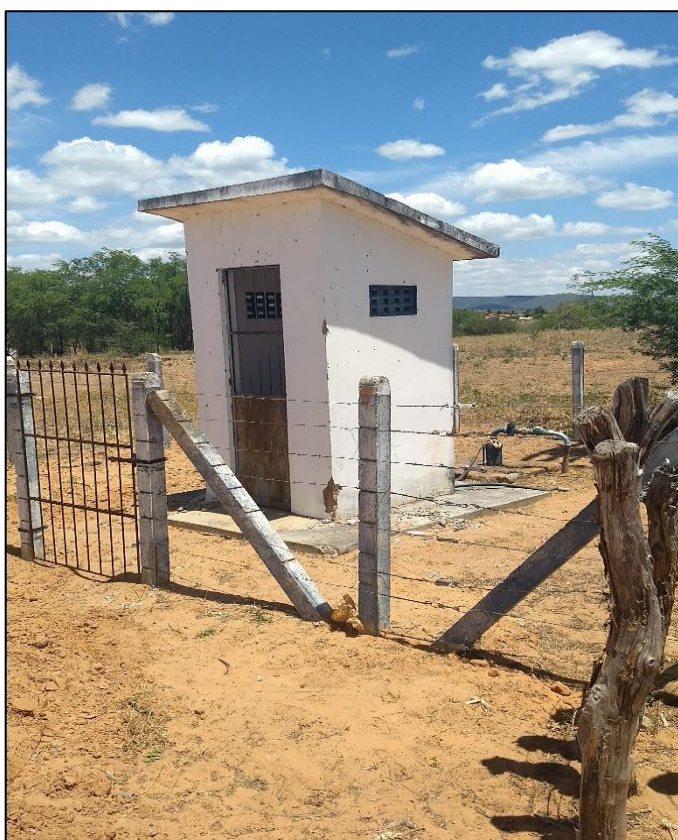
O sistema de abastecimento de água da comunidade Brejo Grande é constituído por um poço (Figura 120 e Figura 121), localizado nas coordenadas UTM 550728.15 E 8891606.85 S, por um reservatório e rede de distribuição. O poço possui 120 metros de profundidade, uma vazão de 9,72 l/s e está localizado em área cercada. Frisando, que a captação da comunidade de Brejo Grande não possui outorga.

Figura 120 – Área do poço da comunidade Brejo Grande.
Fonte: DRZ – Geotecnologia e Consultoria, 2017.

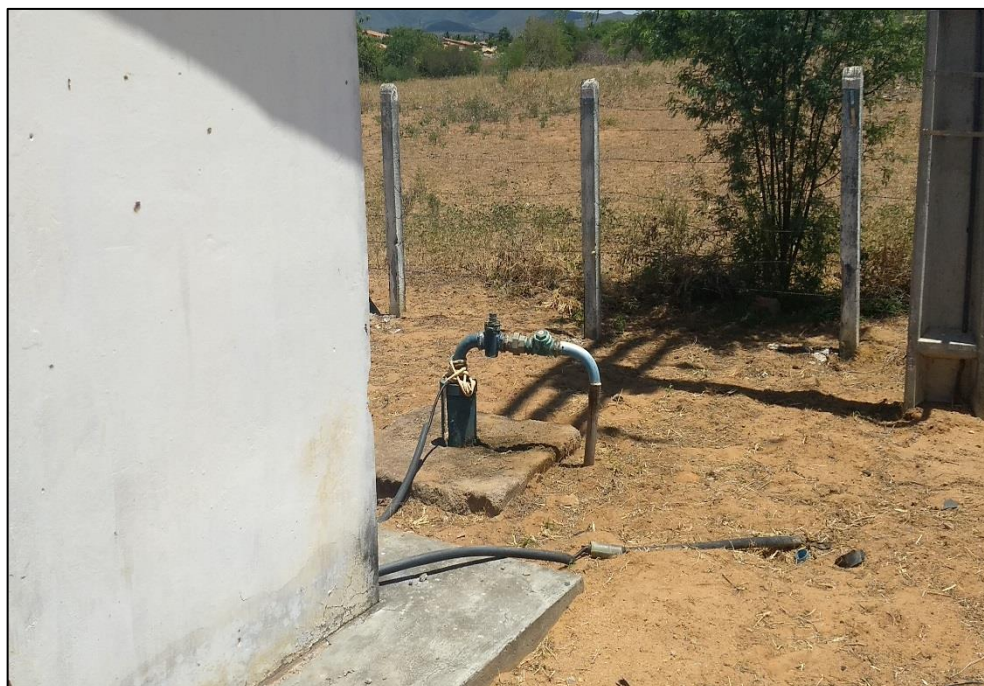
Figura 121 – Poço da comunidade Brejo Grande.
Fonte: DRZ – Geotecnologia e Consultoria, 2017.

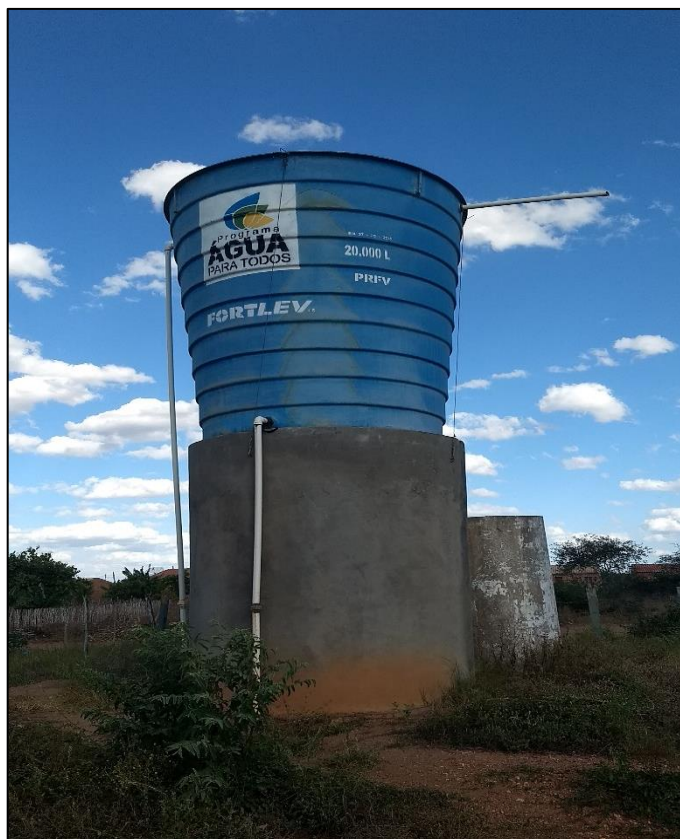
Assim como nas comunidades já apresentadas, o sistema de abastecimento de água da comunidade Caritá é constituído por poço, reservatório e rede de distribuição. O poço possui 188 metros de profundidade, uma vazão de 7,50 l/s e está operando sem outorga de direito de uso. A capacidade de reservação de água do reservatório (Figura 122), localizado nas coordenadas UTM 578111.38 E 8869911.12 S, é de 20.000 litros.

Figura 122 – Reservatório da comunidade Caritá.
Fonte: DRZ – Geotecnologia e Consultoria, 2017.

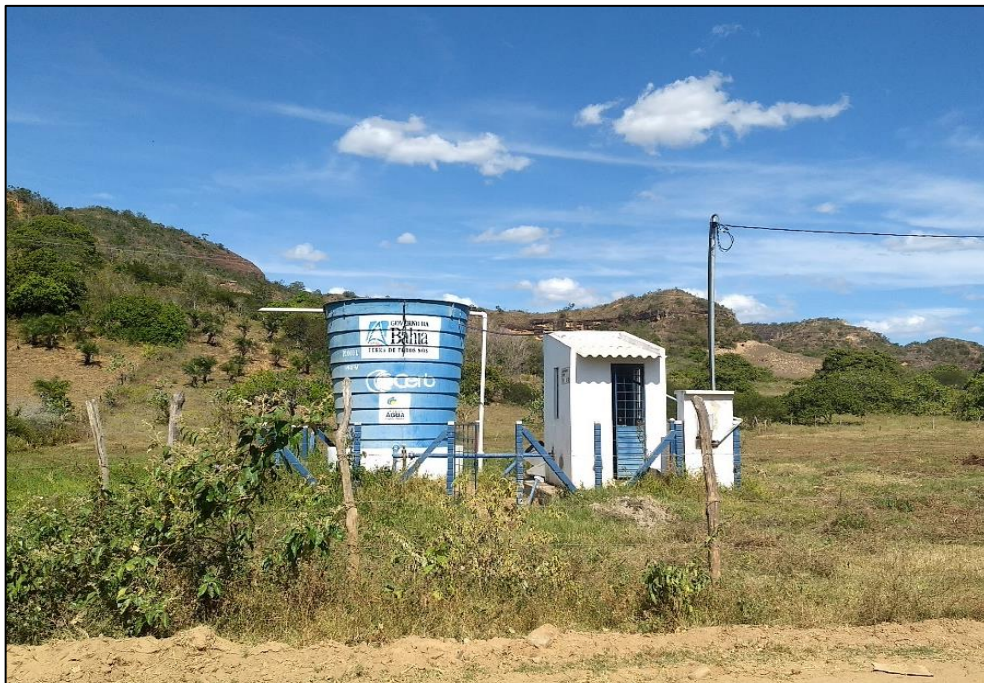
O poço (Figura 123) que atende à comunidade Cirica está localizado em Serra do Noel, nas coordenadas UTM 557673.73 E 8866195.91 S. O mesmo abrange a própria comunidade de Serra do Noel e também as comunidades Viração, Ciriquinha e Baixão de Cima.

Figura 123 – Área do poço que atende a comunidade Cirica, localizado em Serra do Noel.

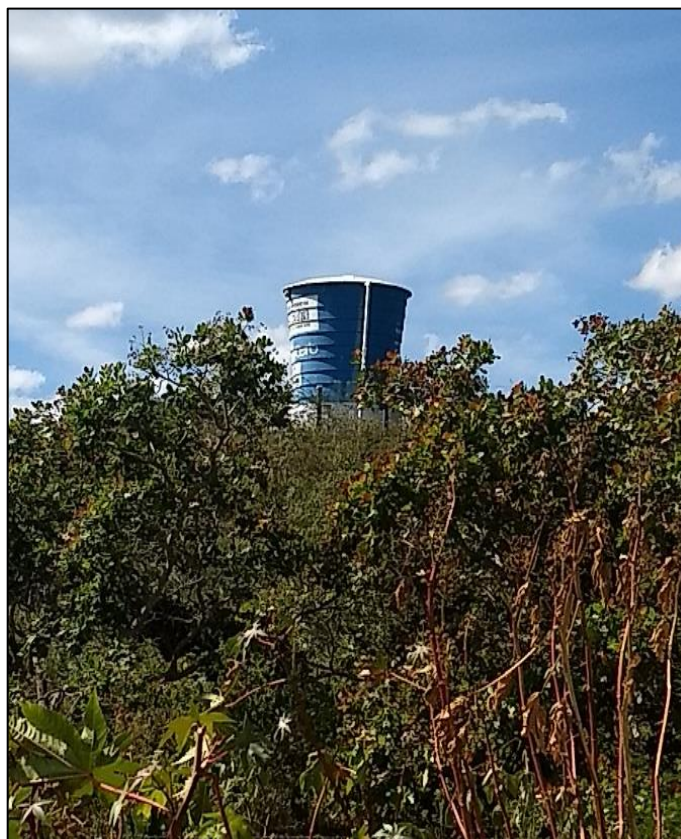
O poço possui uma profundidade de 240 metros e uma vazão de 5,56 l/s, sendo que o sistema de abastecimento de água desta localidade também é constituído por um reservatório (Figura 124), localizado nas coordenadas UTM 556624.25 E 8869624.65 S, e rede de distribuição. Salientando, que o ponto de captação não possui outorga de direito de uso.

Figura 124 – Reservatório da comunidade Cirica.

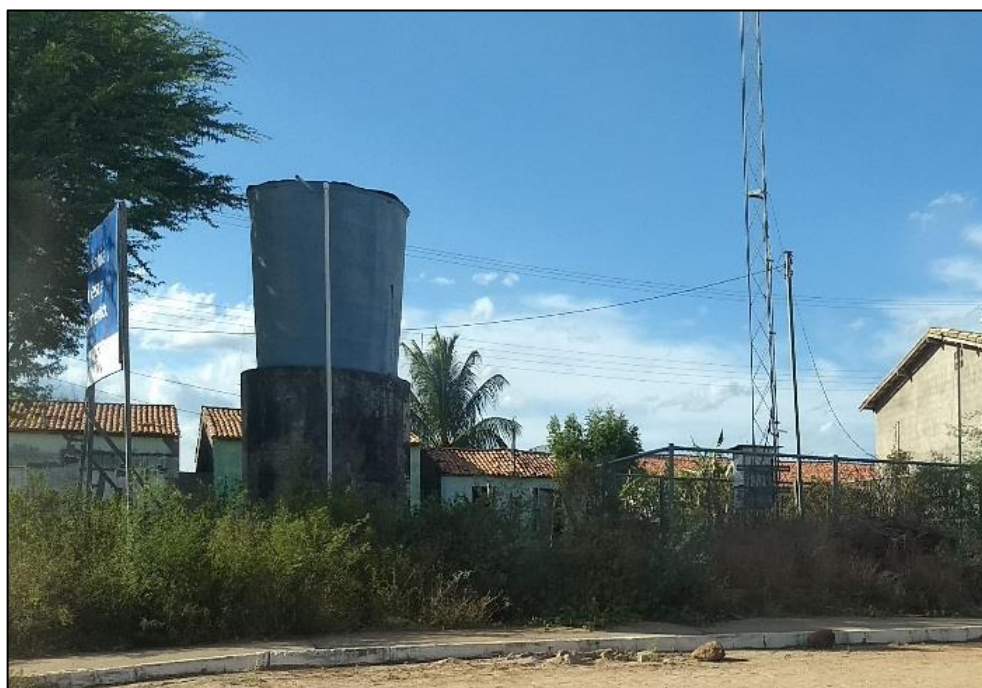
O sistema de abastecimento de água desta localidade também é constituído por reservatório (Figura 125), localizado nas coordenadas UTM 579095.86 E 8875339.64 S, e rede de distribuição.

Figura 125 – Reservatório da comunidade Cordão.
Fonte: DRZ – Geotecnologia e Consultoria, 2017.

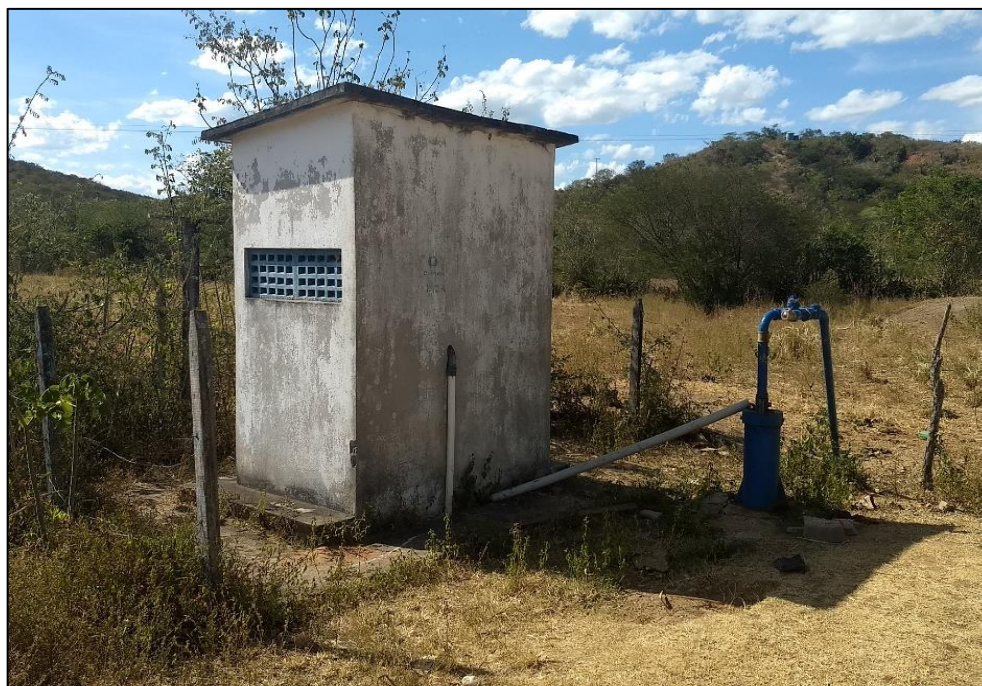
O sistema de abastecimento de água da comunidade Lagoa do Inácio é constituído por poço, reservatório e rede de distribuição. O poço (Figura 126 e Figura 127), localizado nas coordenadas UTM 563196.28 E 8862144.76 S, possui 270 metros de profundidade, uma vazão de 3,06 l/s e não possui outorga de direito de uso. O mesmo também atende a comunidade Lagoa de Cima.

Figura 126 – Área do poço da comunidade Lagoa do Inácio.
Fonte: DRZ – Geotecnologia e Consultoria, 2017.

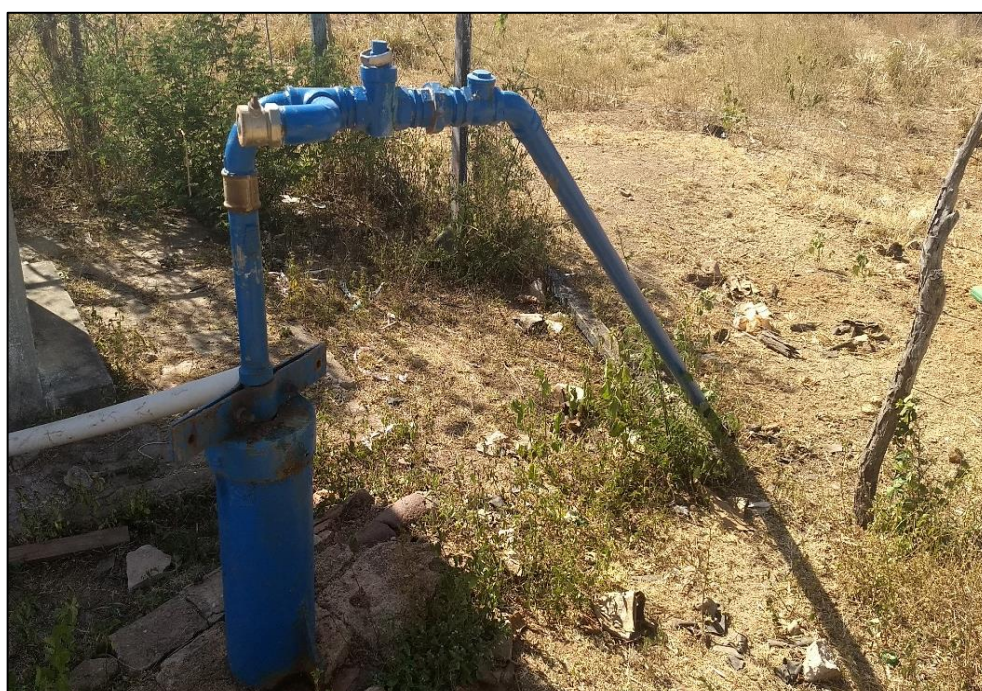
Figura 127 – Poço da comunidade Lagoa do Inácio.
Fonte: DRZ – Geotecnologia e Consultoria, 2017.

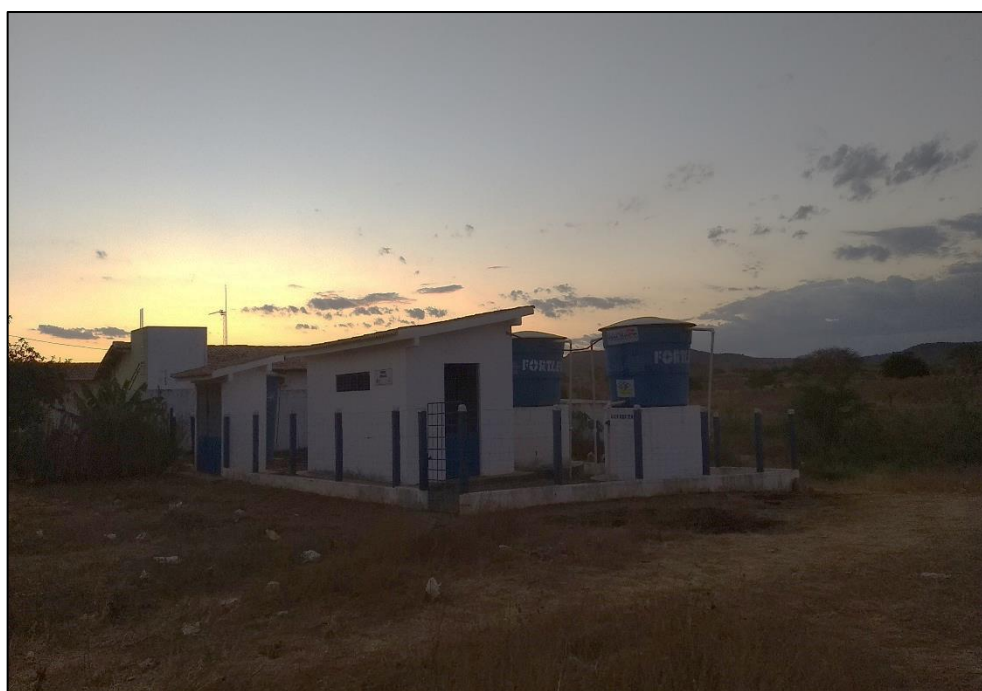
rede de distribuição. O poço está localizado em uma área cercada (Figura 115), possui 41 metros de profundidade e uma vazão de 3,61 l/s. Destacando, que o ponto de captação de Monte Alegre não conta com outorga de direito de uso, conforme informações dos técnicos da prefeitura municipal.

É importante destacar que o poço desta comunidade possui um sistema dessalinizador, devido às características salobras da água.

Figura 128 – Área do poço da comunidade Monte Alegre.
Fonte: DRZ – Geotecnologia e Consultoria, 2017.

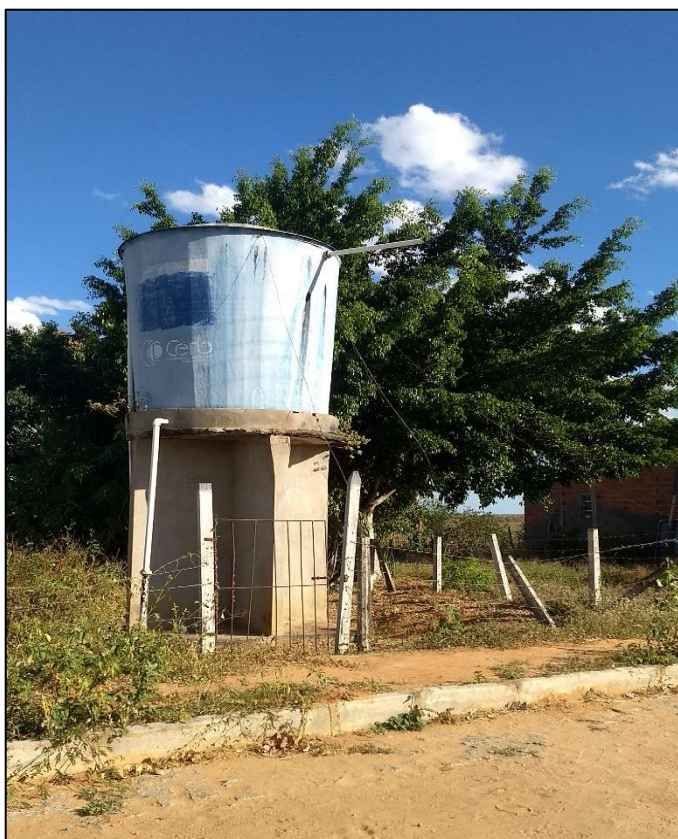
A Figura 129 ilustra o reservatório da comunidade Residência, localizado nas coordenadas UTM 578532.01 E 8874651.03 S. O sistema também é constituído por rede de distribuição.

Figura 129 – Reservatório da comunidade Residência.
Fonte: DRZ – Geotecnologia e Consultoria, 2017.

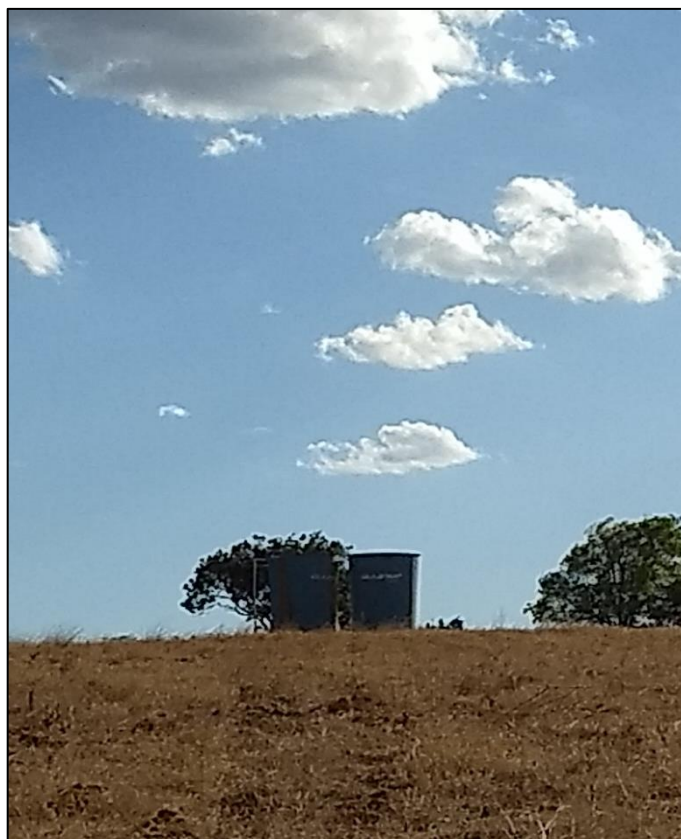
O sistema de abastecimento de água da comunidade Riacho São José também é constituído por poço, reservatórios (Figura 130 – coordenadas UTM 587391.41 E 8874277.72 S) e rede de distribuição. O poço possui 40 metros de profundidade, uma vazão de 7,22 l/s e opera sem outorga de direito de uso.

Figura 130 – Reservatórios da comunidade Riacho São José.
Fonte: DRZ – Geotecnologia e Consultoria, 2017.

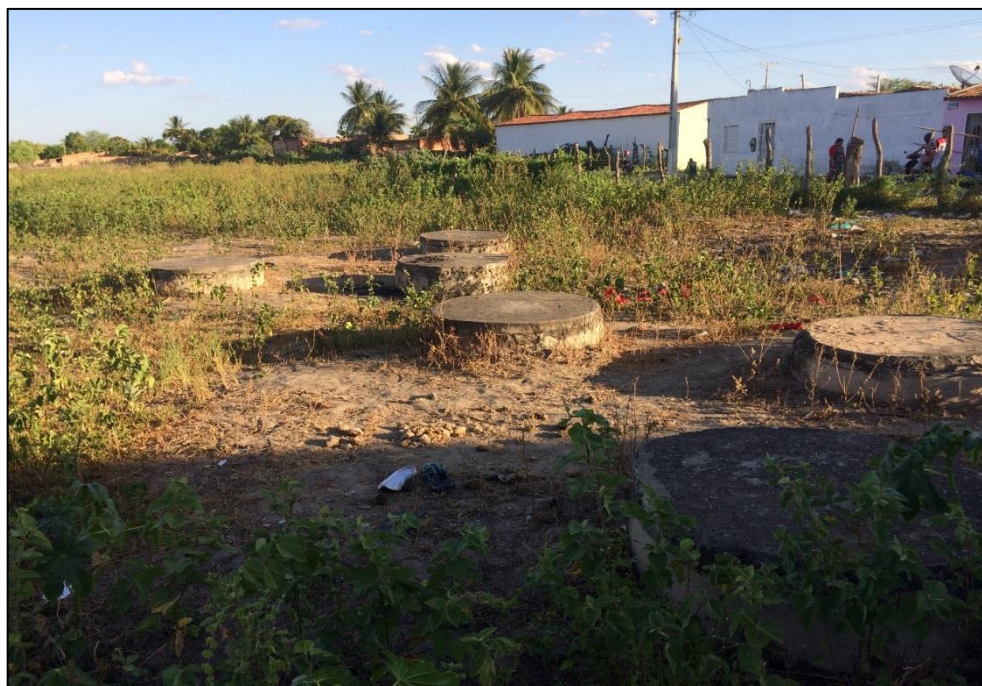
Em Jeremoabo, existia um antigo sistema de tratamento por um conjunto de oito fossas (Figura 142), localizado nas coordenadas UTM 571777.27 E 8885590.42 S. O mesmo era responsável pelo tratamento do esgoto gerado em uma parte da sede urbana. No entanto, a área de abrangência deste sistema não é conhecida. Como observado em visita técnica e relatado por técnicos municipais, atualmente o sistema não está operando e não se sabe quais as condições atuais das fossas, uma vez que nunca passaram por manutenção.

Figura 142 – Antigo sistema de tratamento de esgoto, por fossas.
Fonte: DRZ – Geotecnologia e Consultoria, 2017.

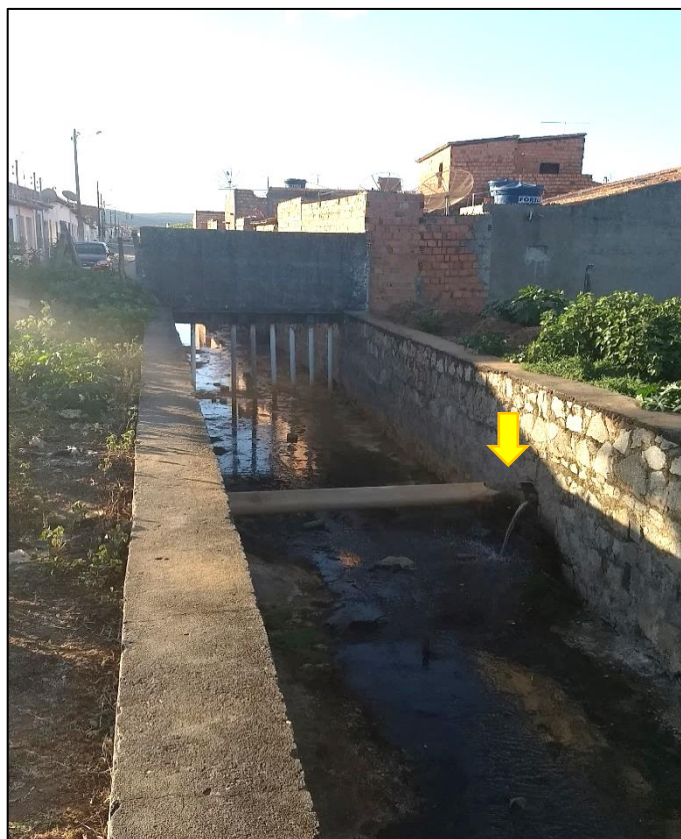
Em área próxima a essas fossas, corta um dos canais de drenagem pluvial do município, onde foi verificado o lançamento irregular de esgoto, sendo possível constatar que o esgoto que era encaminhado para o sistema de fossas, passou a ser lançado diretamente na rede de drenagem, conforme exemplifica a Figura 143 (coordenadas UTM 571798.93 E 8885600.10 S).

Figura 143 – Lançamento de esgoto no canal de drenagem, em área próxima às fossas.

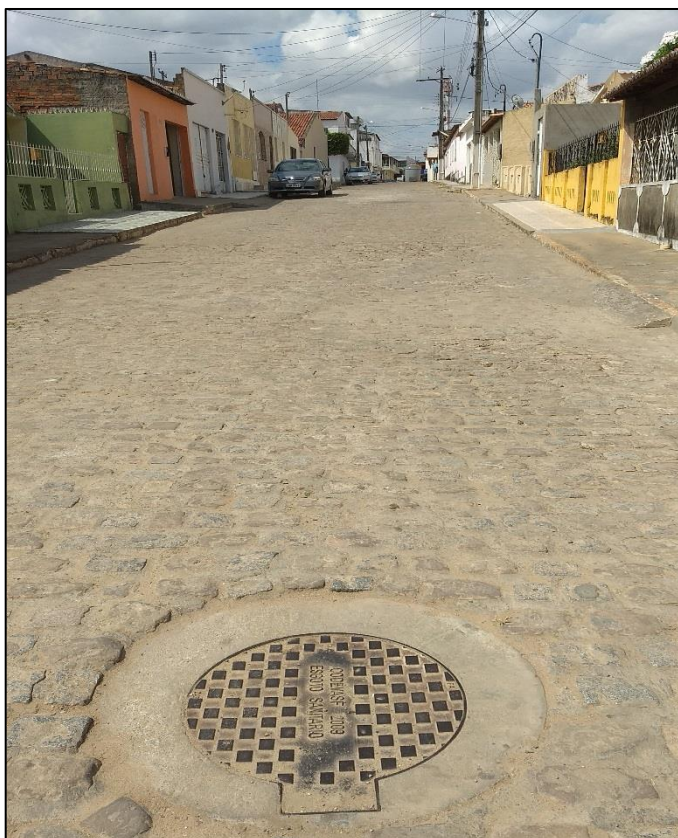
Deste modo, parte da Sede possui rede coletora, sendo que as regiões atendidas e sua abrangência não foram informados. A Figura 145 ilustra um Poço de Visita (PV) da rede coletora de esgoto sanitário não finalizada, localizado nas coordenadas UTM 571459.00 E 8886717.35 S.

Figura 145 – PV da rede coletora de esgoto sanitário não finalizada no Distrito Sede.

Mesmo com as obras não estando concluídas, foram realizadas diversas ligações irregulares de esgoto na rede e, devido ao fato de o sistema existente não possuir um lançamento, a rede estoura em pontos aleatórios ou, então, o esgoto retorna para dentro das casas. Atualmente, as reparações das estruturas danificadas são de responsabilidade da Prefeitura, assim como as manutenções de rede, realizadas por quatro funcionários, cedidos pela Secretaria de Meio Ambiente, que realizam a limpeza e o desentupimento das redes com o auxílio de vergalhões

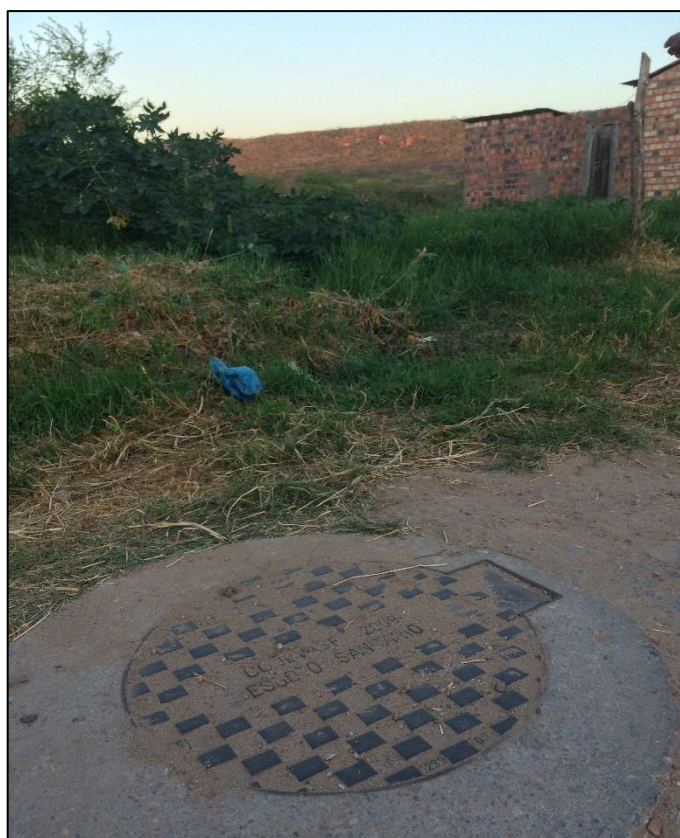
O que ocorre também é que parte dos efluentes domésticos despejados na rede são lançados *in natura* em diferentes locais da Sede, a exemplo do que acontece na avenida do Contorno, onde o esgoto é lançado em uma área de várzea (Figura 146, Figura 147 e Figura 148).

Figura 146 – Ponto de lançamento de esgoto sanitário (coordenadas UTM 571520.11 E 8886765.30 S).

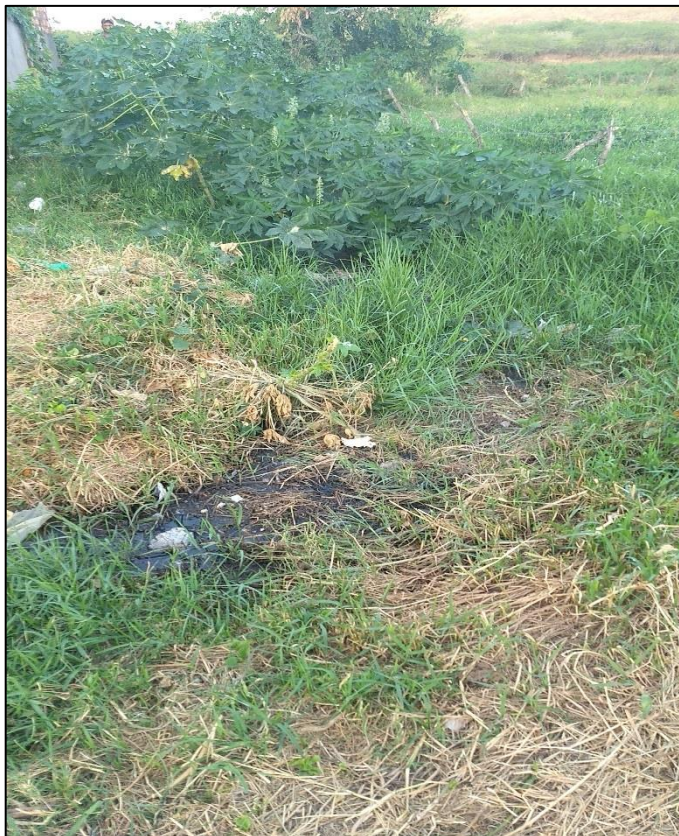
Figura 147 – Lançamento de esgoto *in natura* em área aberta (coordenadas UTM 571521.35 E 8886765.92 S).

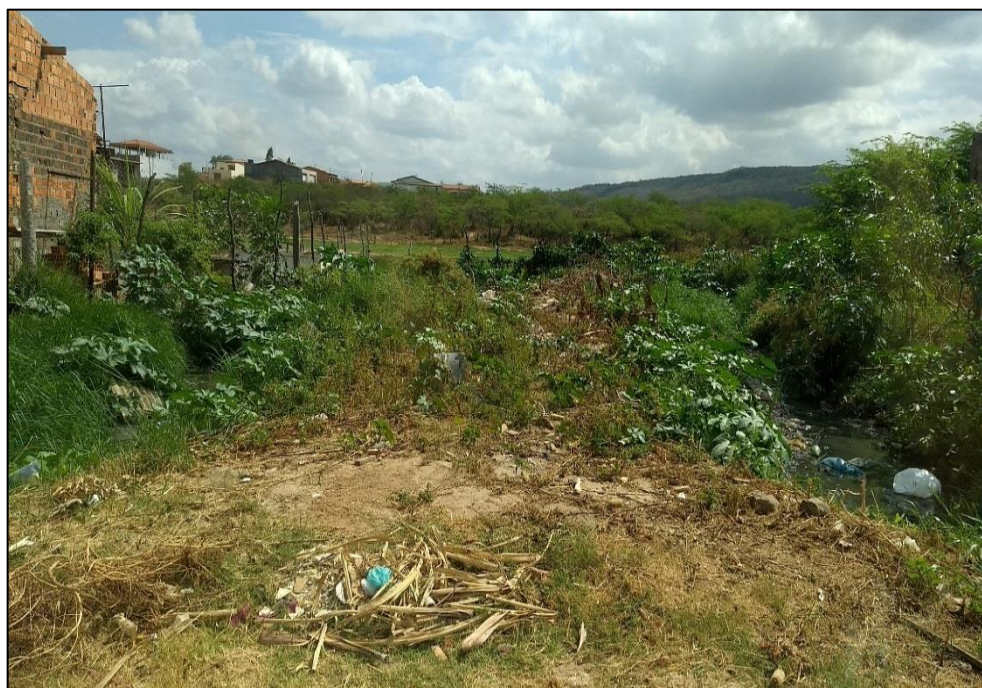
Figura 148 – Lançamento de esgoto em área de várzea, na Avenida do Contorno (coordenadas UTM 571470.89 E 8886842.95 S).

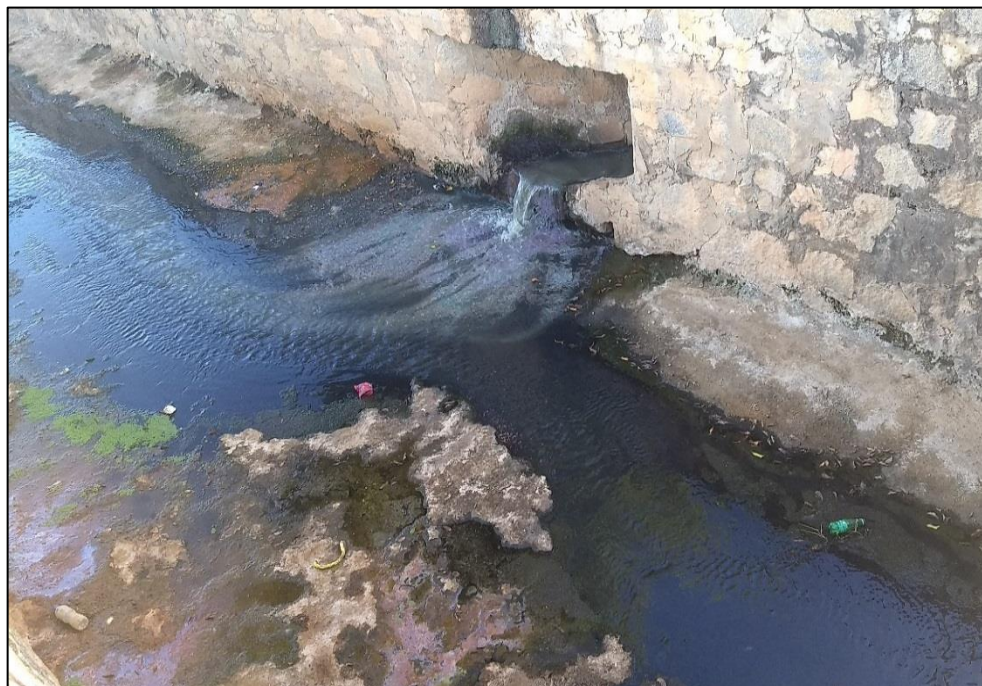
Além disso, conforme exemplifica a Figura 150, a Figura 149 e a Figura 151, a população utiliza inadequadamente os dispositivos de drenagem pluvial existentes no município para direcionamento do esgoto doméstico gerado em suas residências, por meio de ligações irregulares.

Figura 149 – Canal de drenagem com lançamento de esgoto no distrito Sede (coordenadas UTM 572074.34 E 8885440.56 S).

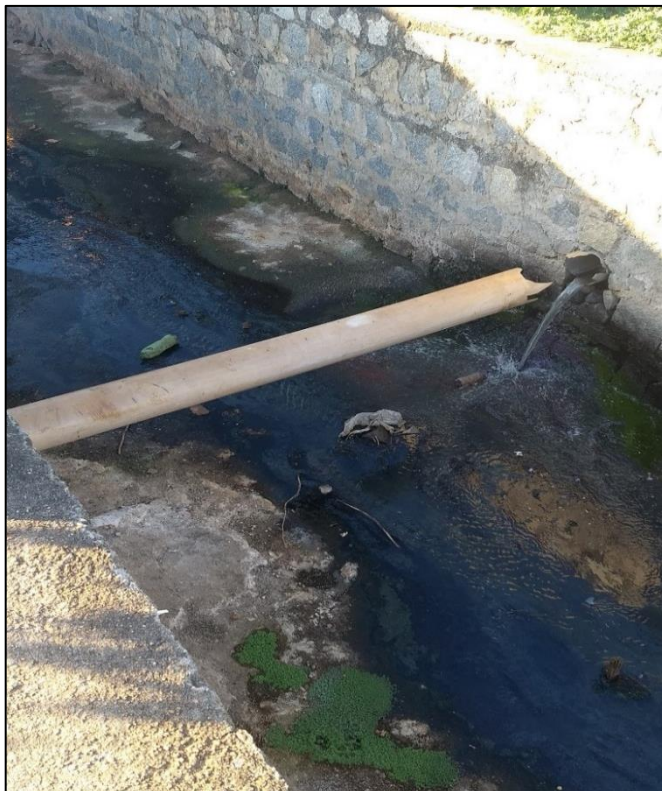
**Figura 150 – Lançamento irregular de esgoto no canal de drenagem (coordenadas UTM 571787.16 E 8885604.85 S).
Fonte: DRZ – Geotecnologia e Consultoria, 2017.**

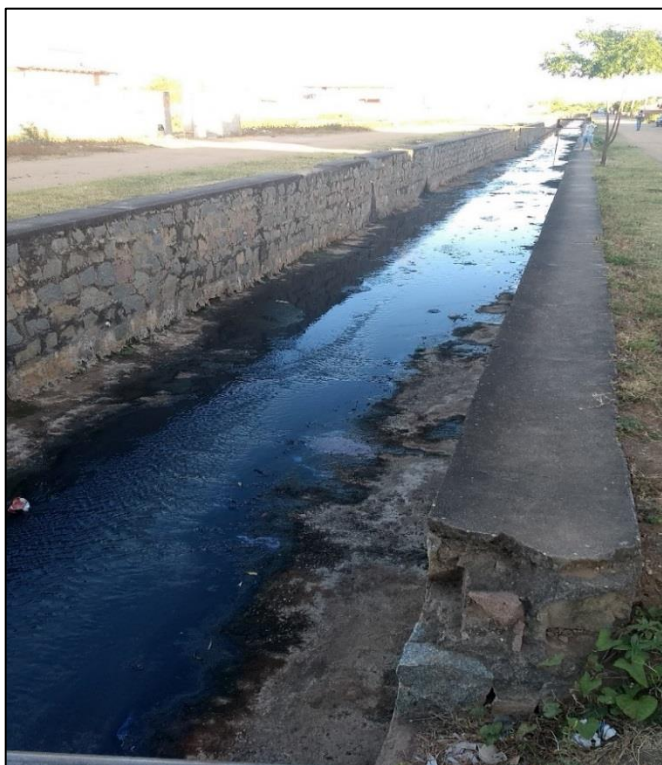
**Figura 151 – Canal de drenagem com lançamento de efluente doméstico (coordenadas UTM 571837.58 E 8885575.42 S).
Fonte: DRZ – Geotecnologia e Consultoria, 2017.**

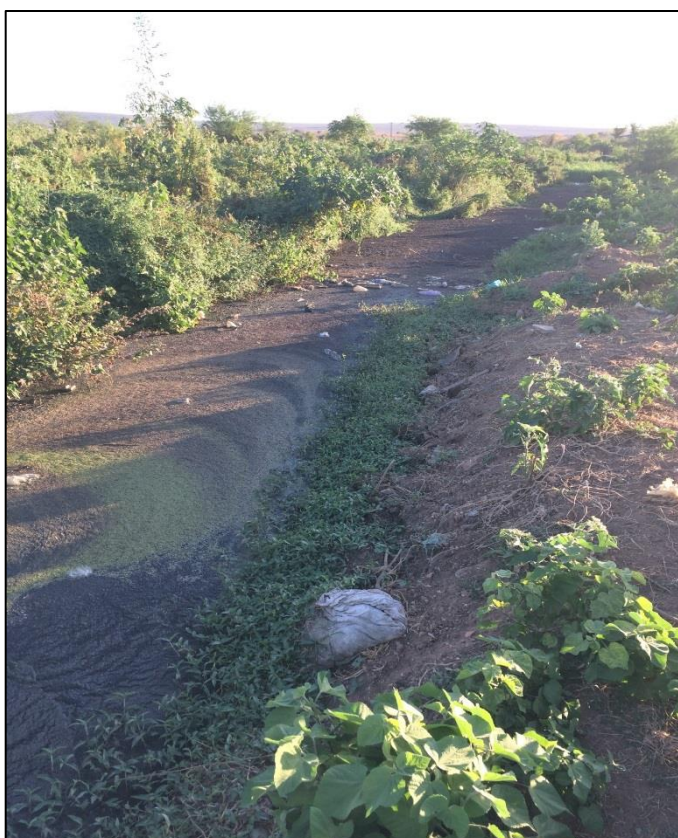
A Figura 152 (coordenadas UTM 572446.04 E 8885107.15 S) e a Figura 153 (coordenadas UTM 572328.60 E 8884885.96 S) apresentam um local, no bairro São José, onde ocorre o acúmulo de esgoto que é direcionado pelos canais de drenagem, logo após o término dos mesmos. Neste local são relatados problemas de mau cheiro e é possível observar o impacto negativo, tanto social quanto ambientalmente, causado pelo despejo irregular de efluente no meio ambiente.

Figura 152 – Acúmulo de esgoto sanitário após o término do canal de drenagem.

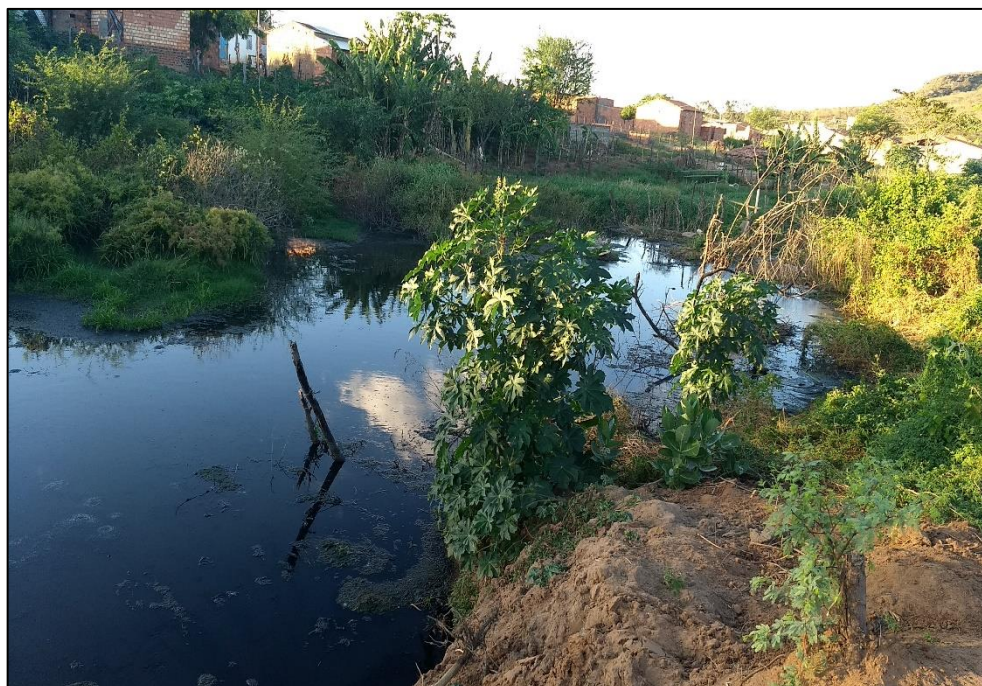
Figura 153 – Lagoa de esgoto formada após o encontro dos canais de drenagem.

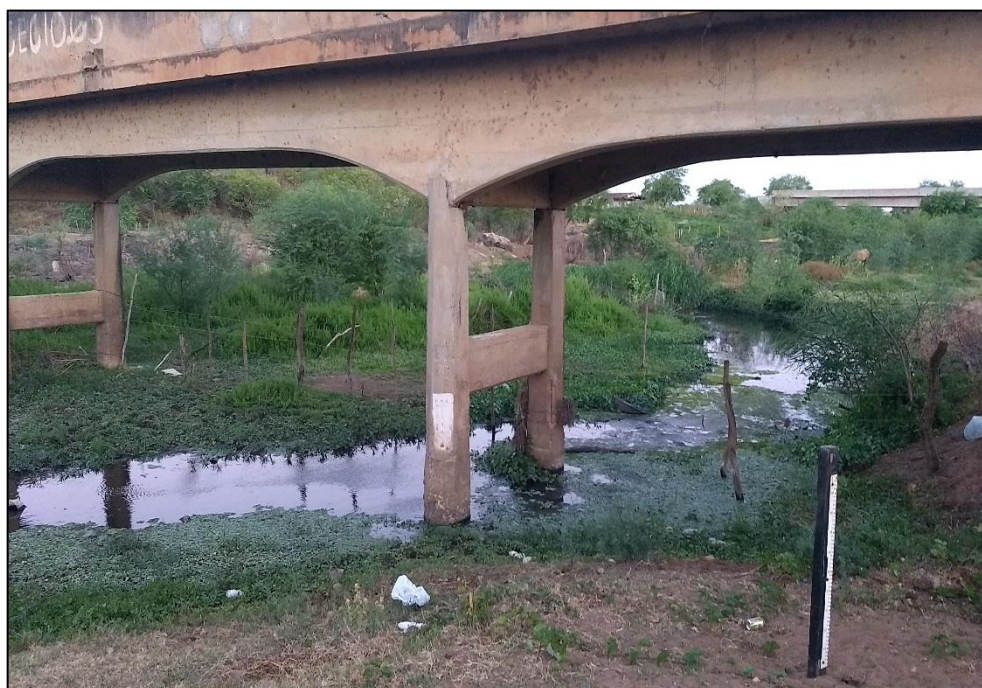
No entanto, conforme observado em visita técnica ao município e de acordo com relatos de técnicos municipais, o rio Vaza-Barris, em Jeremoabo, recebe grandes contribuições de esgoto *in natura*, fato que prejudica a qualidade da água

localmente. A Figura 157 e a Figura 158 ilustram um trecho do referido rio (coordenadas UTM 573887.39 E 8884304.01 S), no ponto de coleta onde são realizadas as análises de água pelo INEMA (Figura 159), com aparente eutrofização devido ao aporte de matéria orgânica proveniente dos efluentes domésticos.

Figura 157 – Rio Vaza-Barris, novembro 2017.
Fonte: DRZ – Geotecnologia e Consultoria, 2017.

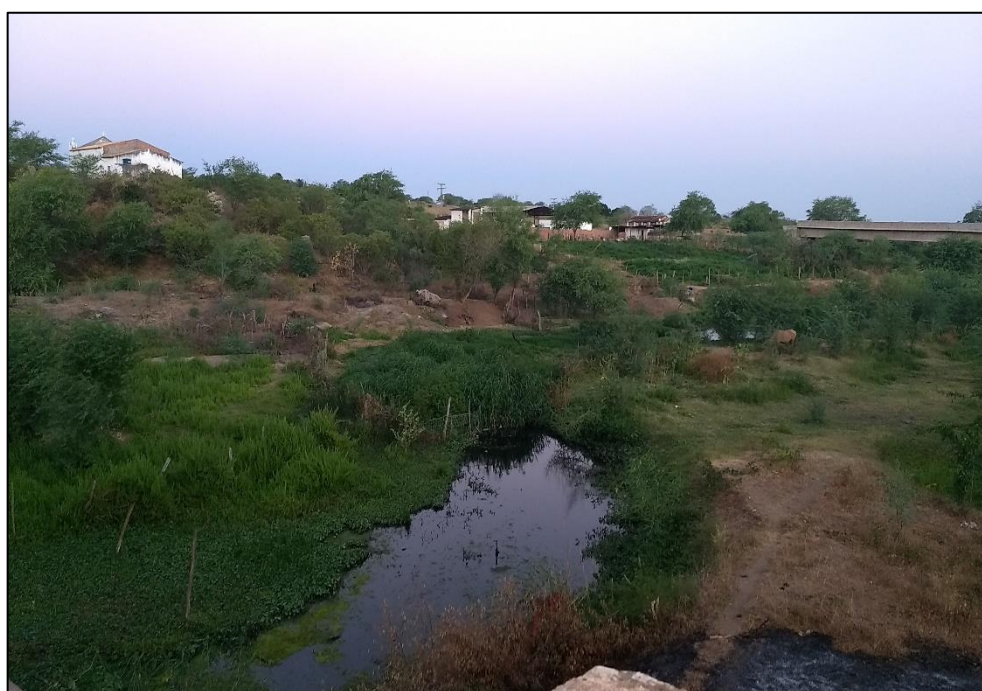
Figura 158 – Trecho do rio Vaza-Barris em Jeremoabo.
Fonte: DRZ – Geotecnologia e Consultoria, 2017.

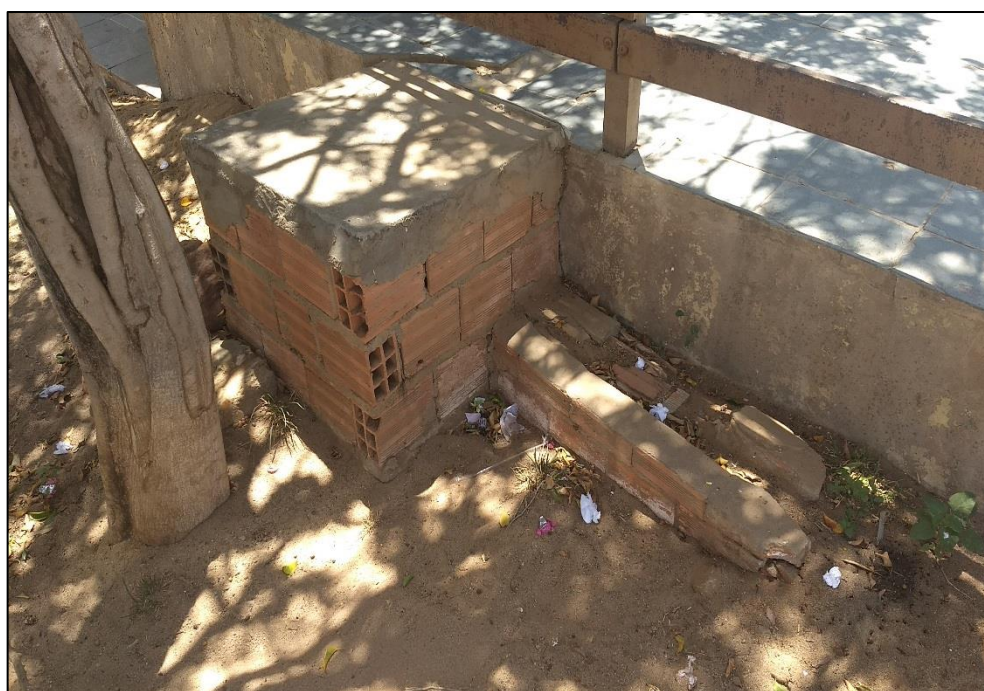
A Figura 161 exemplifica um modelo de fossa existente na comunidade Água Branca, localizada nas coordenadas UTM 543745.47 E 8893875.54 S, destacando que a mesma é caracterizada como rudimentar, uma vez que não é adequada à uma fossa séptica.

Figura 161 – Exemplo de fossa rudimentar utilizada na comunidade Água Branca.

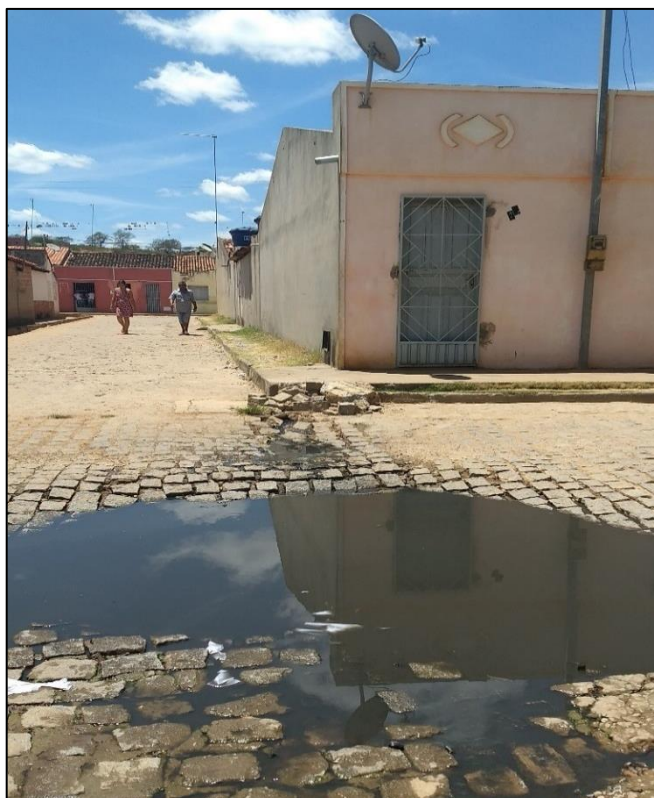
Já a Figura 162 (coordenadas UTM 543635.65 E 8893947.23 S), a Figura 163 (coordenadas UTM 543635.65 E 8893947.23 S), a Figura 164 (coordenadas UTM 563318.08 E 8862334.64 S) e a Figura 165 (coordenadas UTM 563256.41 E 8862238.10 S) ilustram alguns lançamentos irregulares de efluentes domésticos nas comunidades Água Branca e Lagoa do Inácio, em locais onde há a circulação de pessoas.

Figura 162 – Lançamento de efluente doméstico na via pública da comunidade Água Branca.

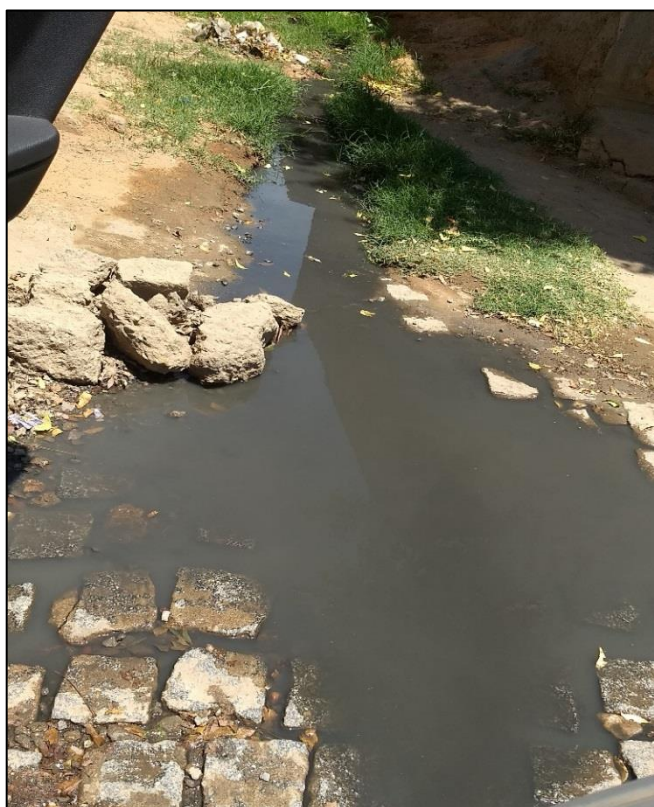
Figura 163 – Lançamento de esgoto à céu aberto na comunidade Água Branca.

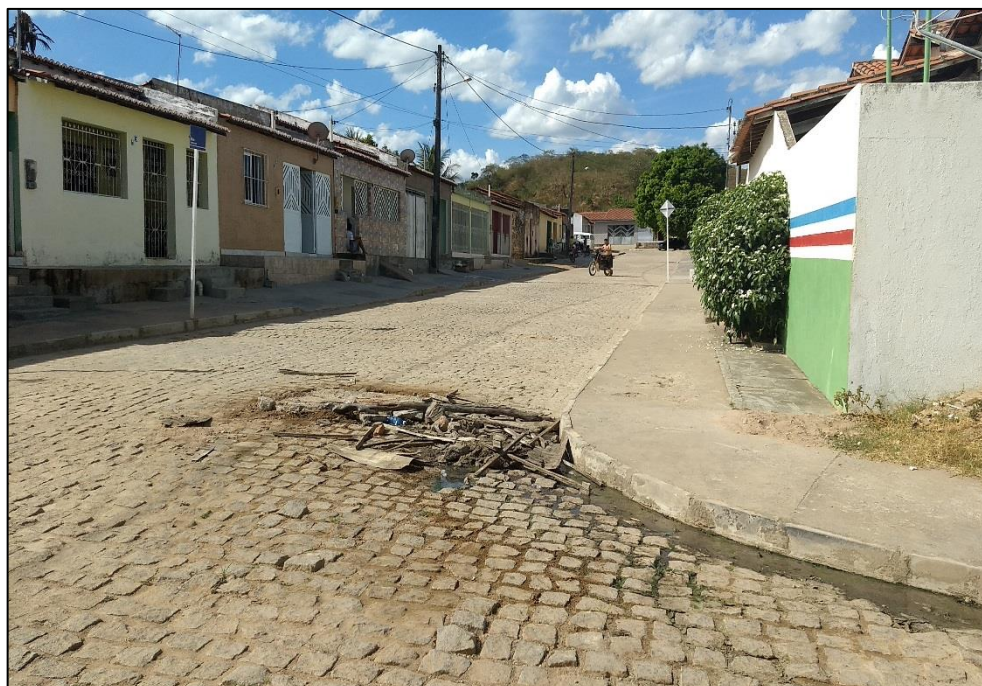
Figura 164 – Lançamento de esgoto na via pública da comunidade Lagoa do Inácio.

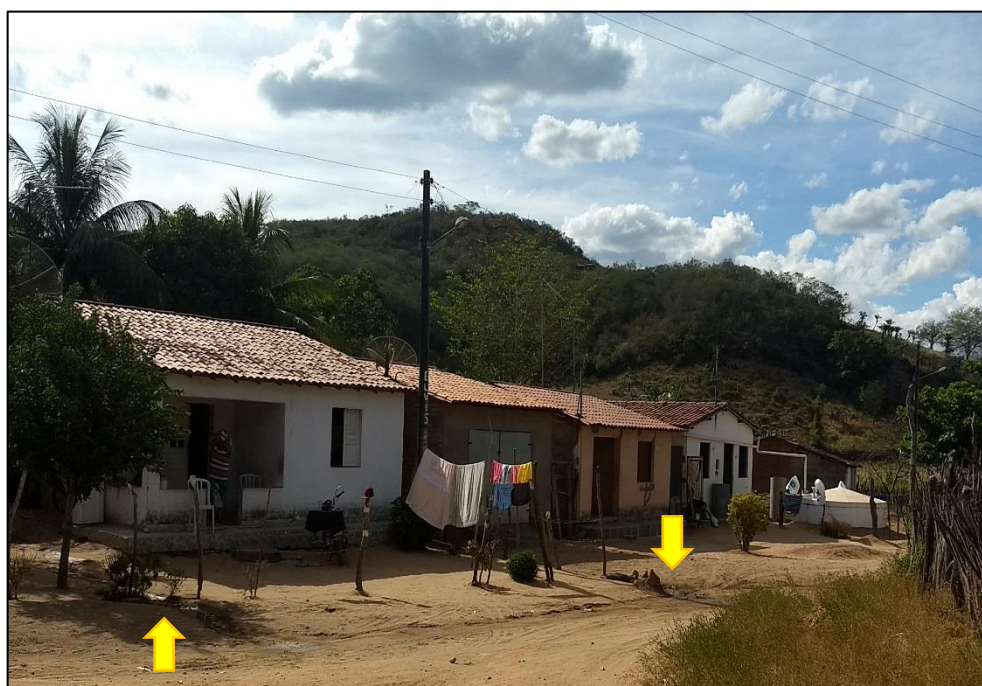
Figura 165 – Lançamento de efluente doméstico na comunidade Lagoa do Inácio.
