PLANO MUNICIPAL DE SANEAMENTO BÁSICO DO MUNICÍPIO DE JEREMOABO

PRODUTO 2

Diagnóstico da Situação do Saneamento Básico

Contrato de Gestão nº 014/2010
Ato Convocatório nº 029/2016
Contrato nº 020/2017
Fevereiro de 2018

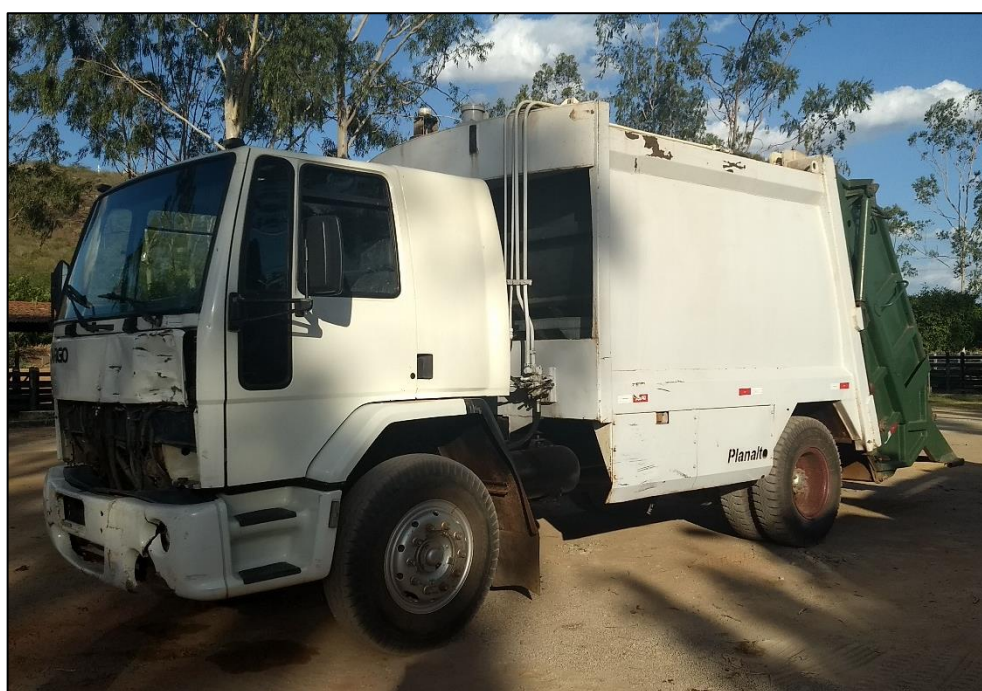
Dois dos caminhões apresentados são sempre utilizados para a coleta convencional de resíduos domiciliares na Sede, um compactador (Figura 167 e Figura 168) e outro caçamba (Figura 169). O caminhão caçamba apresentado na Figura 170 é usado para a coleta domiciliar em algumas comunidades rurais. E os demais veículos – caminhão caçamba (Figura 171) e retroescavadeira (Figura 172)

O estado de conservação dos veículos varia, sendo que alguns apresentam um bom estado de conservação, enquanto outros necessitam de reparos e melhorias em sua estrutura. Ressalta-se que a manutenção dos veículos é de responsabilidade da empresa terceirizada prestadora dos serviços de coleta de resíduos sólidos.

Figura 167 – Caminhão compactador utilizado para a coleta de resíduos domiciliares na sede urbana.

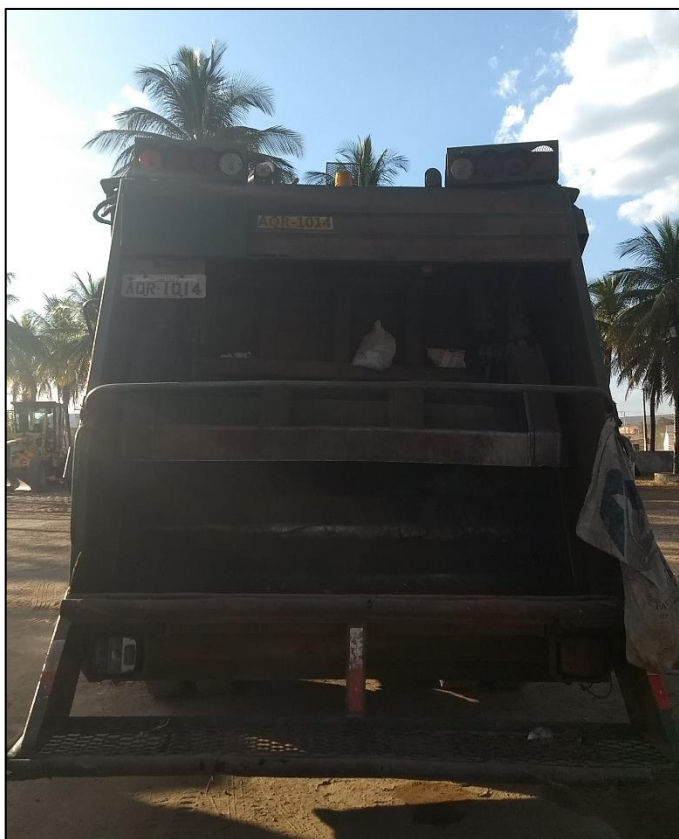
Figura 168 – Vista traseira do caminhão compactador.
Fonte: DRZ – Geotecnologia e Consultoria, 2017.

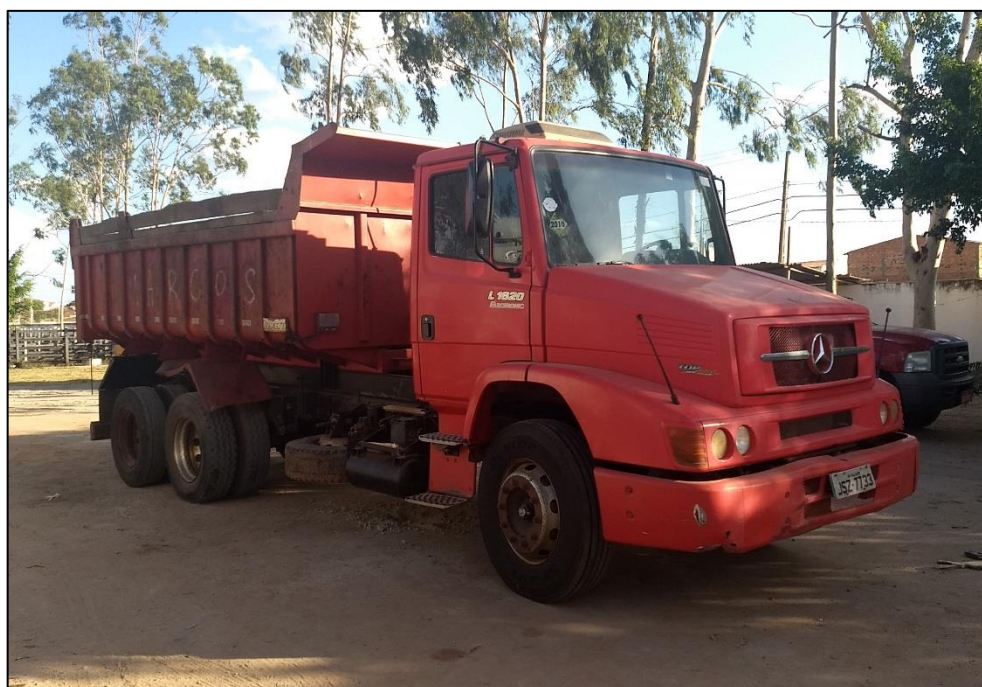
Figura 169 – Caminhão caçamba utilizado para a coleta de resíduos domiciliares na sede urbana.
Fonte: DRZ – Geotecnologia e Consultoria, 2017.

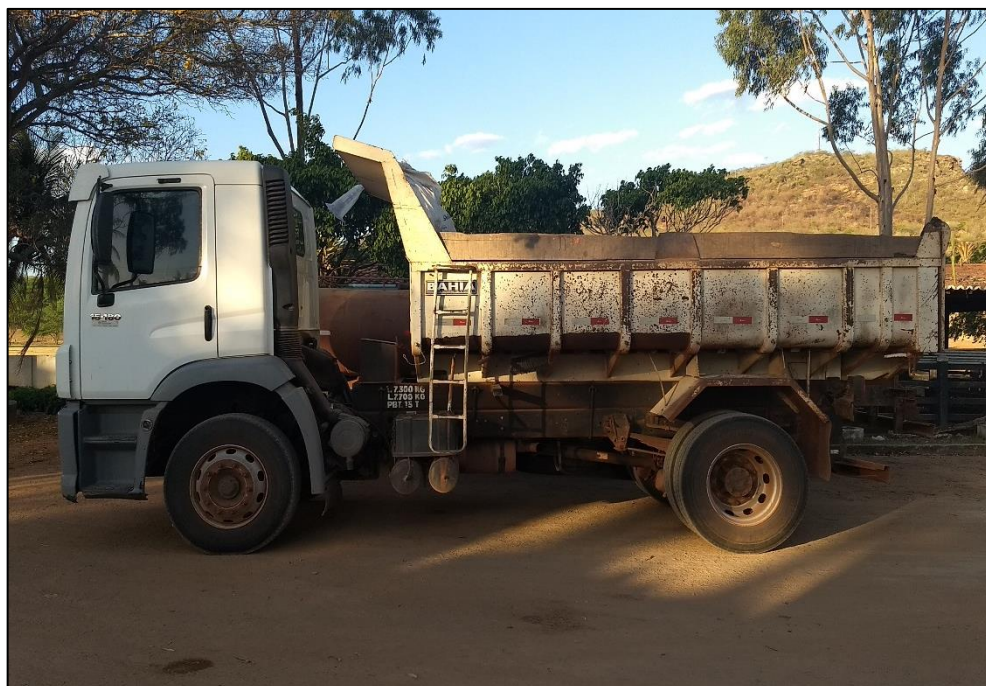
Figura 170 – Caminhão caçamba utilizado para a coleta de resíduos domiciliares na área rural.

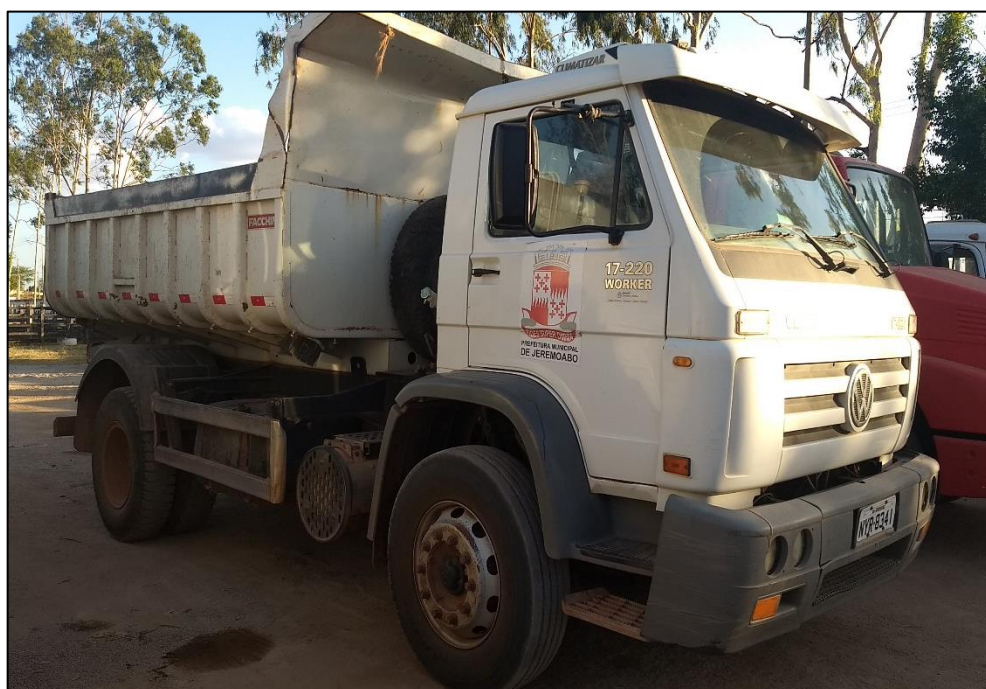
Figura 171 – Caminhão caçamba utilizado para a coleta de outros resíduos.

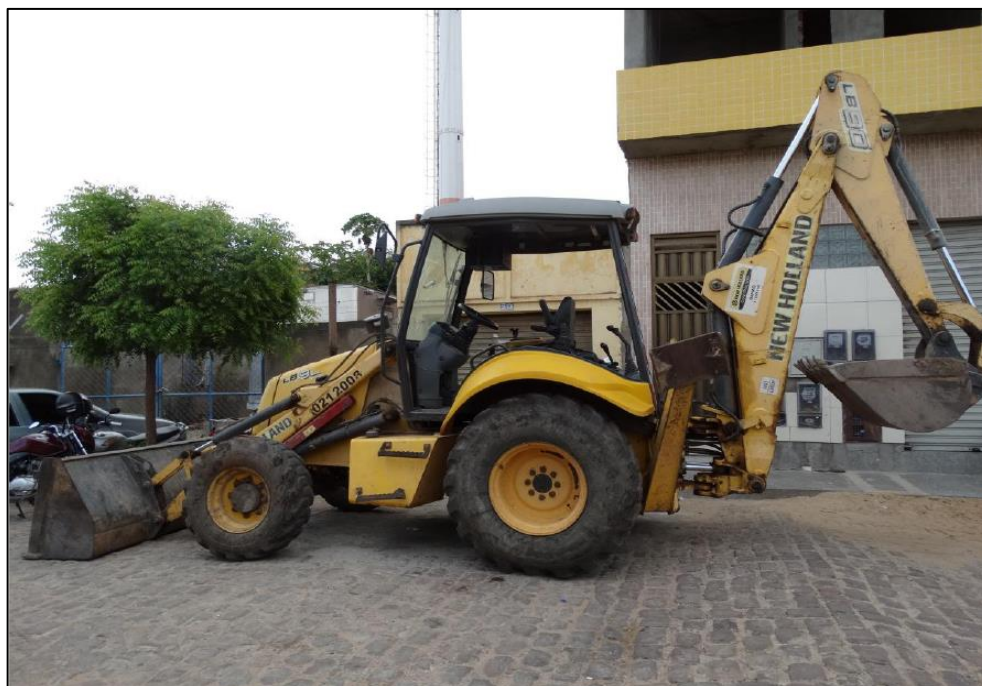
Figura 172 – Retroescavadeira utilizada para a execução dos serviços de limpeza pública.

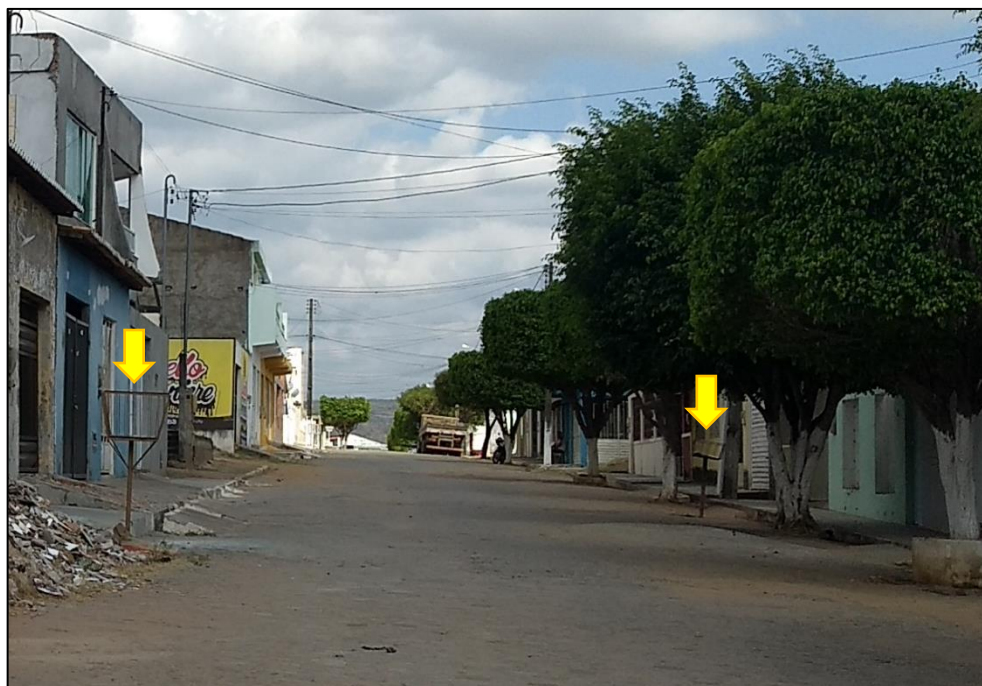
No distrito Sede, a coleta é do tipo porta a porta e a metodologia consiste em recolher manualmente os resíduos sólidos que são dispostos pela população nas lixeiras (Figura 173), calçadas e/ou vias públicas. Com relação aos equipamentos de proteção individual, os coletores utilizam uniforme refletivo, botas e luvas. Os resíduos coletados são acomodados no caminhão da coleta e transportados ao local de disposição final, o lixão de Jeremoabo.

Figura 173 – Lixeiras para a disposição temporária de resíduos domiciliares.
Fonte: DRZ – Geotecnologia e Consultoria, 2017.

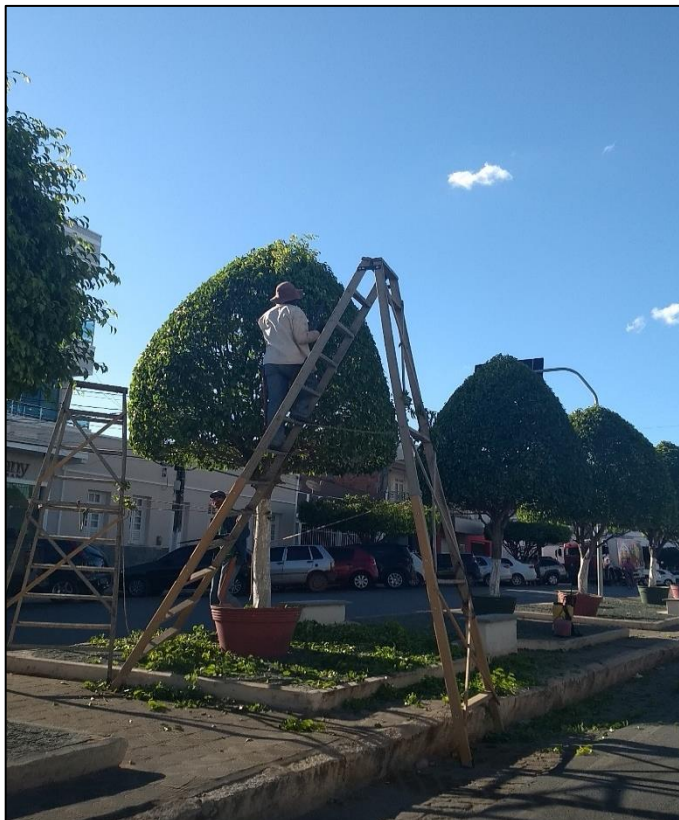
Figura 178 – Execução dos serviços de poda.
Fonte: DRZ – Geotecnologia e Consultoria, 2017.

Em Jeremoabo, os serviços de poda (Figura 178), capina e roçagem são executados, de acordo com a demanda, em todo o distrito Sede, pela manhã. Para a execução destes serviços são disponibilizados 14 funcionários terceirizados, sendo 04 podadores e 10 capinadores. O Quadro 6 apresenta mais informações a respeito do manejo dos resíduos de poda, capina e roçagem na sede urbana.

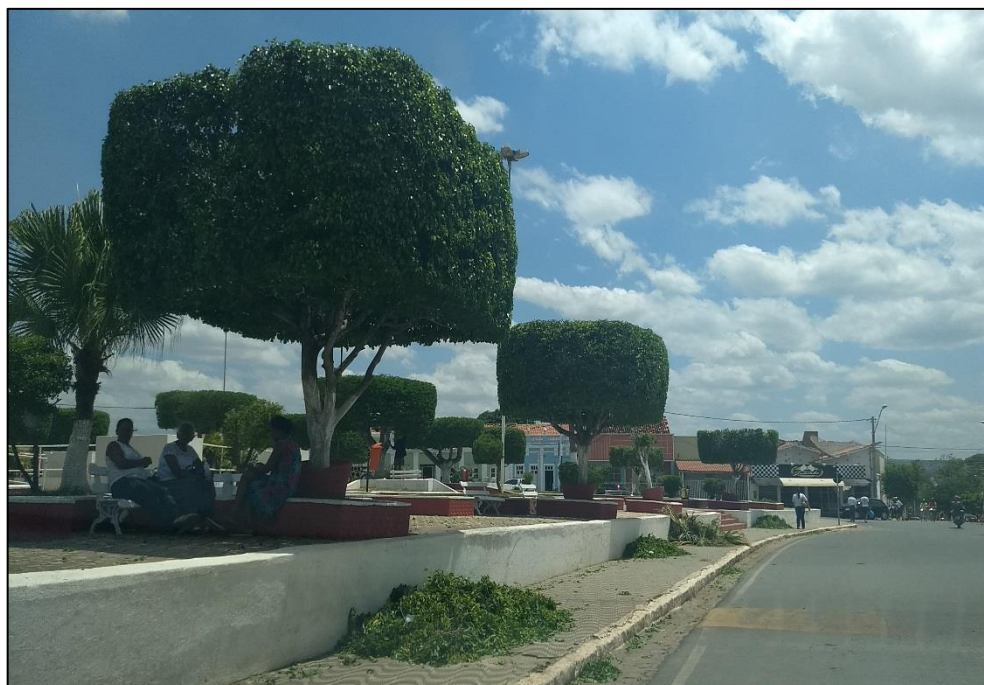
Figura 179 – Acúmulo de resíduos de poda para posterior coleta.
Fonte: DRZ – Geotecnologia e Consultoria, 2017.

Realizados os serviços, os resíduos são acumulados (Figura 179) e, no período da tarde, são coletados por um caminhão caçamba (Figura 180) e encaminhados ao lixão municipal.

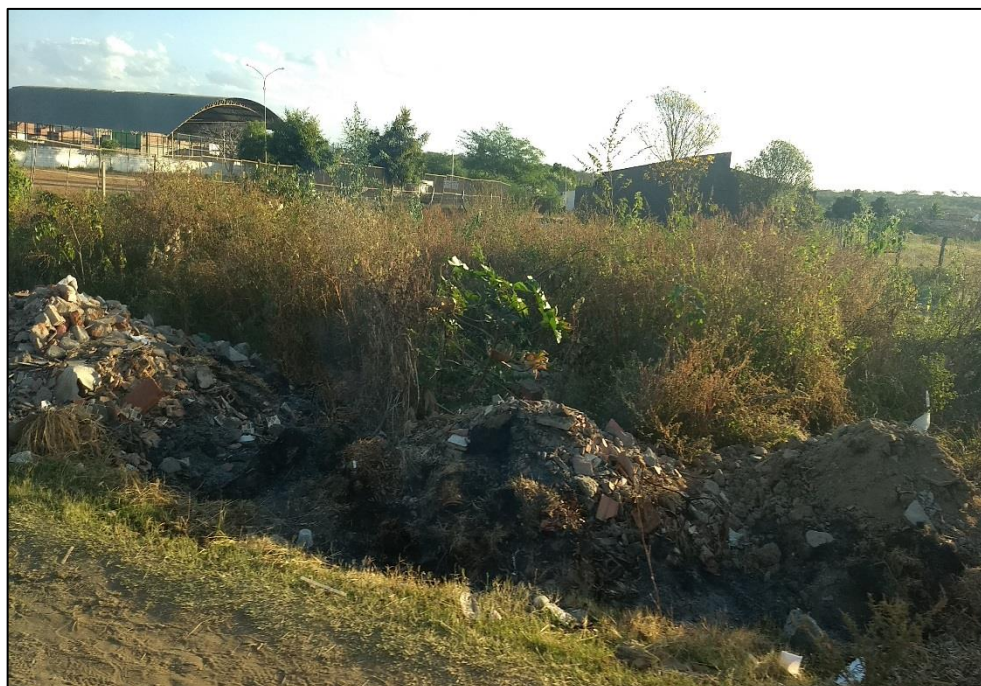
Figura 181 – Descarte irregular de resíduos.
Fonte: DRZ – Geotecnologia e Consultoria, 2017.

Em Jeremoabo, também há a coleta, não normatizada, de resíduos que são descartados em diversos pontos do município, conforme exemplo apresentado na Figura 181 (coordenadas UTM 572013.00 E 8885667.00 S). Dentre esses resíduos, apresentam-se os entulhos, resíduos de construção civil, resíduos de poda, entre outros, descartados pelos munícipes de maneira irregular.

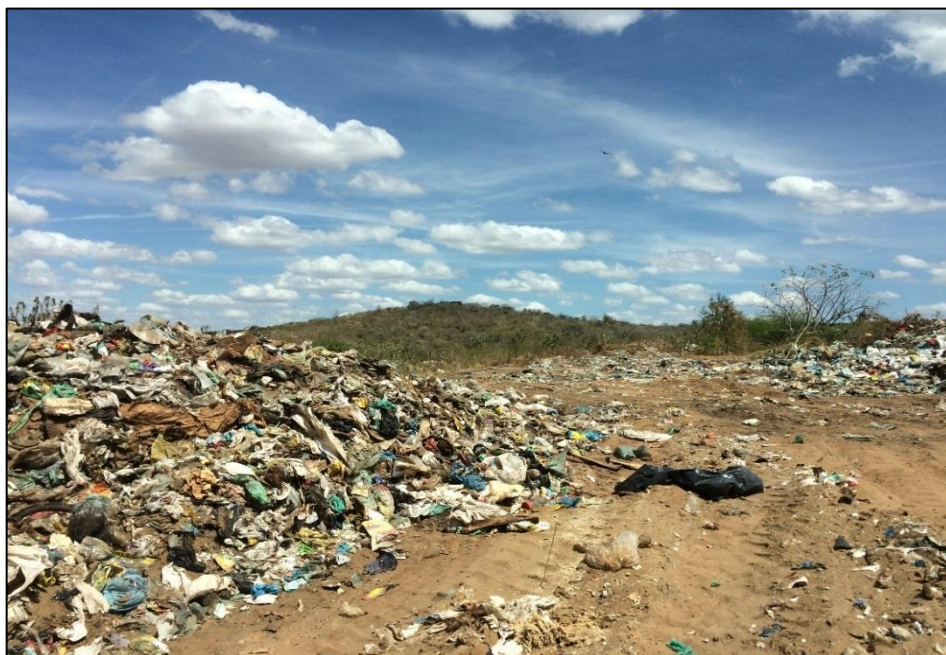
Figura 182 – Área de disposição final dos resíduos sólidos de Jeremoabo.
Fonte: DRZ – Geotecnologia e Consultoria, 2017.

A destinação final dos resíduos sólidos de Jeremoabo ocorre em um terreno próprio caracterizado como sendo um lixão (Figura 182 e Figura 183), localizado nas coordenadas UTM 570615.23 E 8881580.71 S. O mesmo está em funcionamento desde o ano de 2013 e a operação do local é de responsabilidade da Prefeitura.

Nenhum resíduo que é encaminhado ao lixão passa por tratamento prévio antes da destinação final. Todos os tipos de resíduos gerados no município, com exceção dos resíduos de saúde, são dispostos de maneira totalmente inadequada e não atende a nenhum tipo de norma sanitária ou ambiental. A área do lixão não possui isolamento e não possui vala para a disposição dos resíduos, os mesmos são apenas descartados no local. Também não é realizado recobrimento do lixo, fato

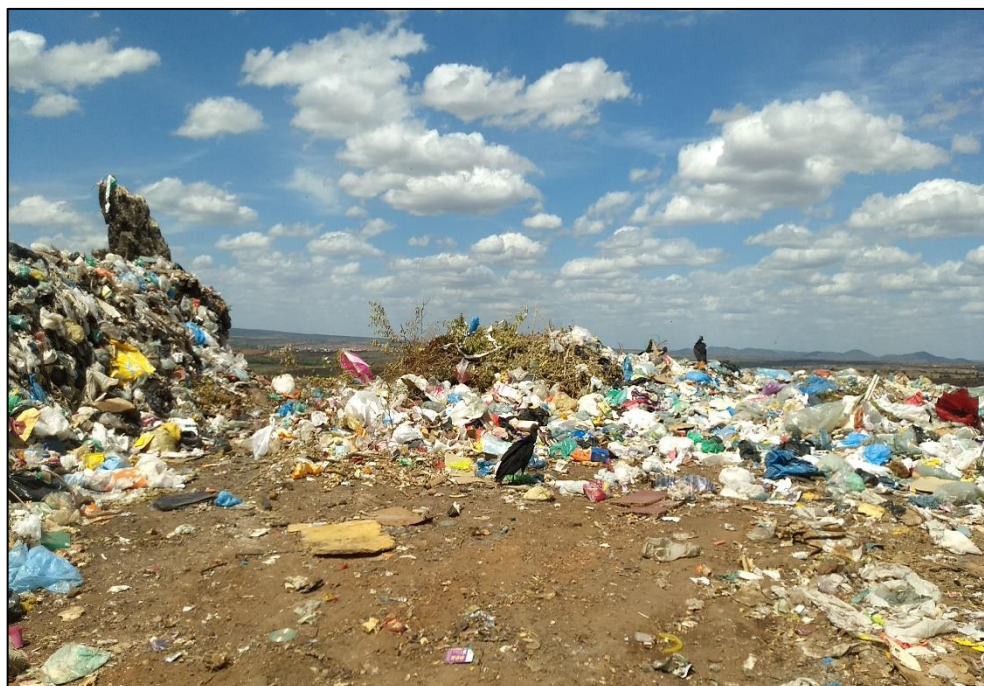
Figura 184 – Presença de urubus no lixão do município de Jeremoabo.
Fonte: DRZ – Geotecnologia e Consultoria, 2017.

que acaba atraindo vetores e animais como urubus ao local (Figura 184). O que ocorre periodicamente é o afastamento e o reordenamento dos resíduos para melhor trânsito dos caminhões. Além disso, devido aos gases gerados na decomposição dos resíduos, também ocorrem diversos processos de combustão espontânea.

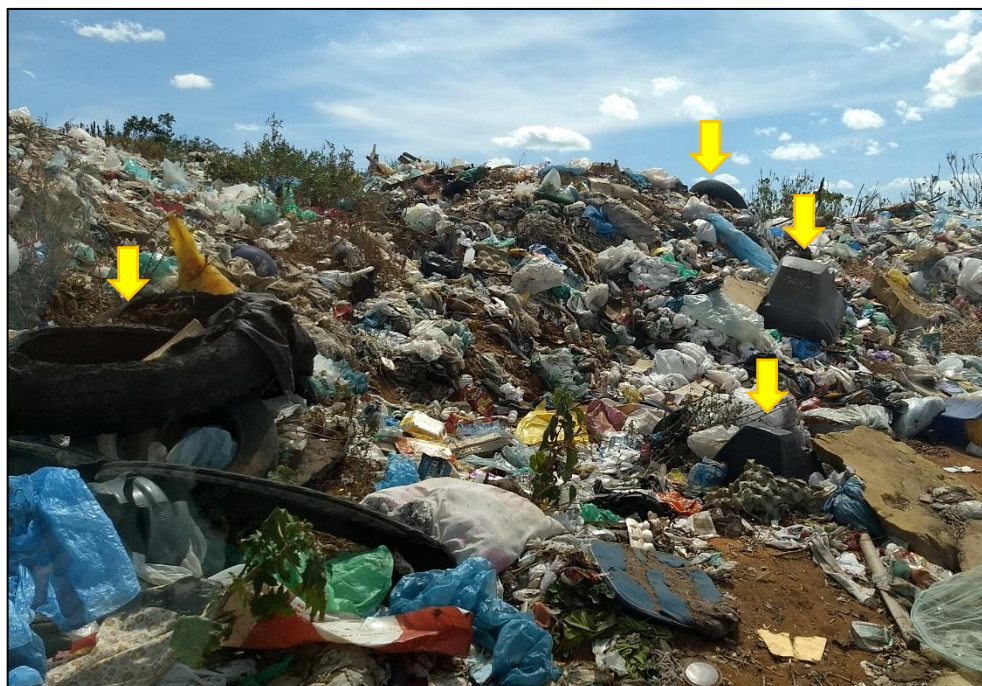
Figura 185 – Descarte de pneus e eletroeletrônicos no lixão do município de Jeremoabo.

No município de Jeremoabo não existe a coleta diferenciada dos resíduos especiais, ou seja, nenhum recebe atenção por parte da administração municipal, sendo todos descartados e coletados juntamente com os resíduos domiciliares e encaminhados para o lixão (Figura 185). Os pneus, por exemplo, são coletados pela Prefeitura diretamente nas borracharias do município e encaminhados para descarte.

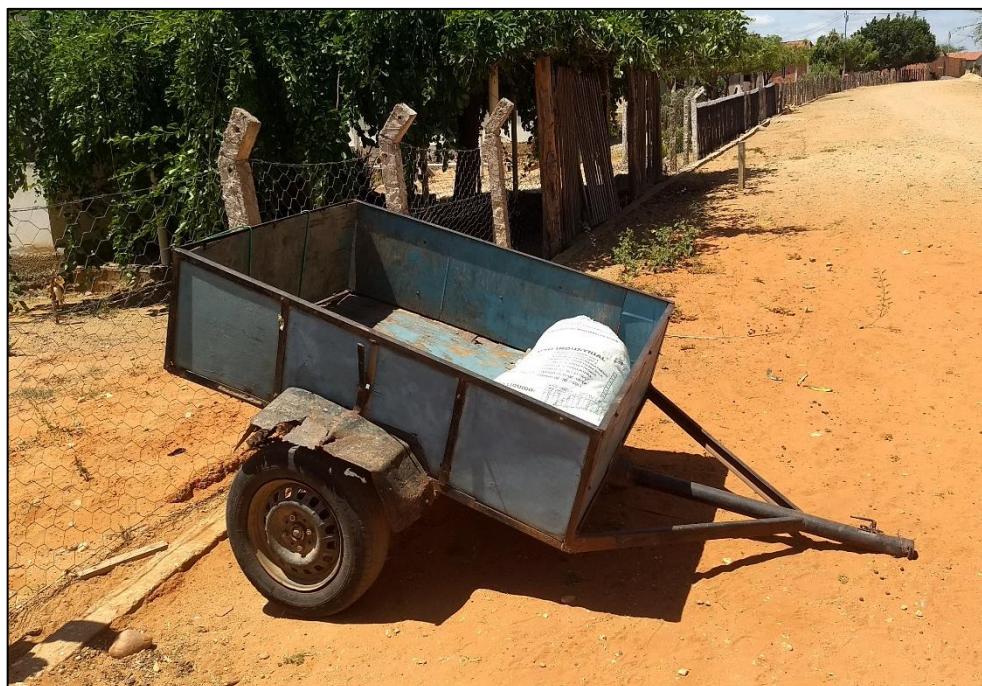
Figura 187 – Carroça utilizada para a coleta de resíduos domiciliares no distrito Canché.

No distrito Canché existe a coleta de resíduos domiciliares porta-a-porta. A mesma é realizada por um funcionário terceirizado (gari), morador da comunidade, com o auxílio de uma carroça de burro (Figura 187).

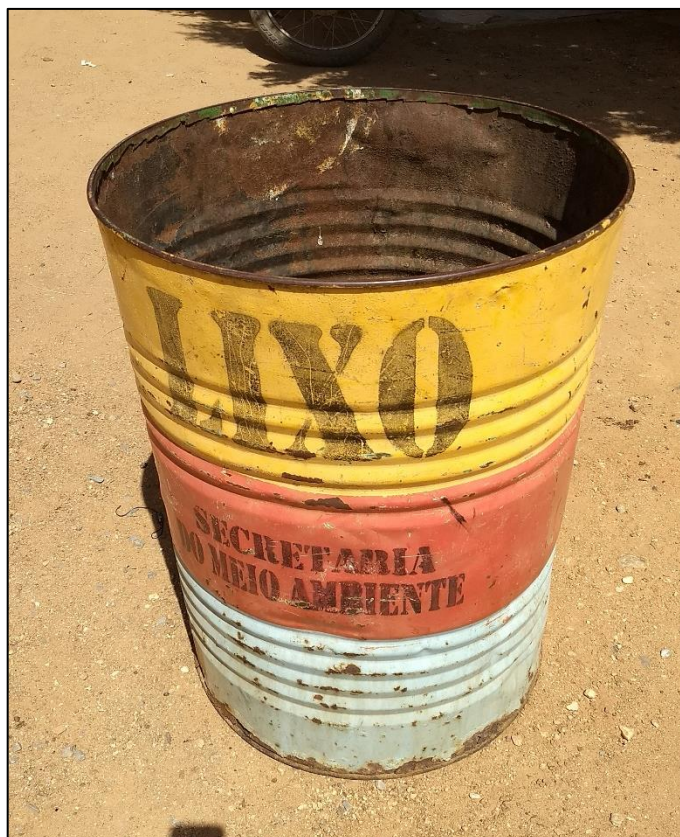
Figura 188 – Tambores utilizados para o descarte de lixo em áreas públicas no distrito Canché.

Além disso, para o descarte adequado dos resíduos sólidos nas áreas públicas do distrito, há a disposição de diversas lixeiras (tambores metálicos), conforme ilustra a Figura 188.

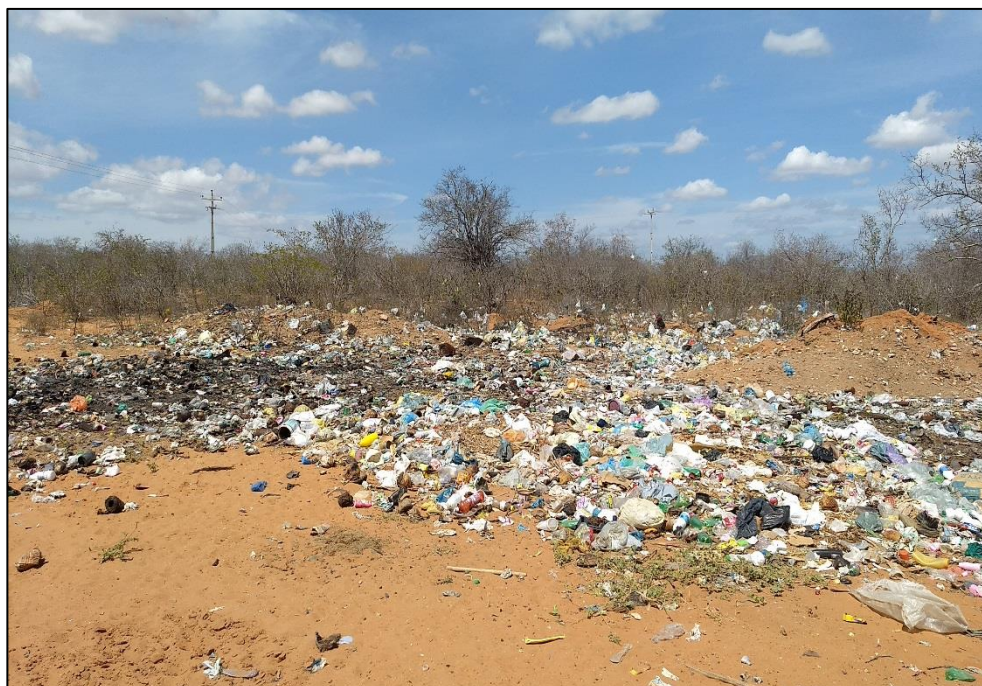
Figura 189 – Lixão do distrito Canché.
Fonte: DRZ – Geotecnologia e Consultoria, 2017.

Os resíduos coletados pelo gari são todos destinados em uma área específica, o lixão do distrito Canché (Figura 189), localizado nas coordenadas UTM 508426.24 E 8908473.27 S, que opera desde o final de 2014. Anteriormente, a população queimava seus resíduos nos quintais das casas.

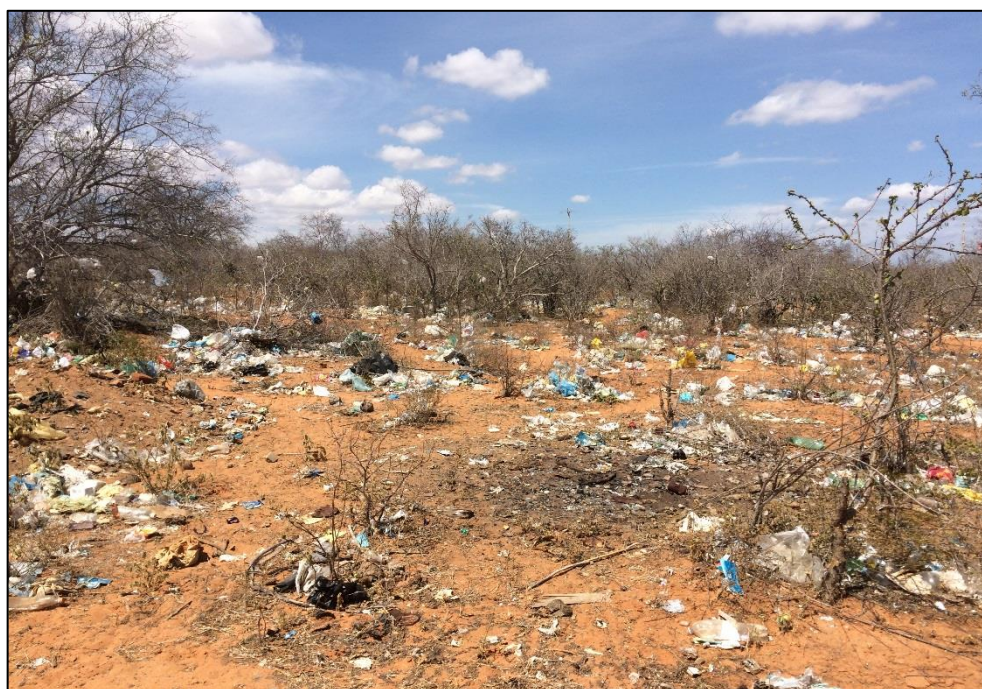
Figura 190 – Dispersão de sacos plásticos no lixão do distrito Canché.
Fonte: DRZ – Geotecnologia e Consultoria, 2017.

Anualmente é aberta uma vala, onde o lixo excedente é empurrado para dentro. A vala continua sendo utilizada até sua capacidade e, depois de cheia, os resíduos passam a ser depositados de forma aleatória pela área do lixão, o que provoca uma alta dispersão de sacos plásticos, como ilustra a Figura 190. Além disso, há a prática da queima dos resíduos (Figura 191), que ocorre semanalmente.

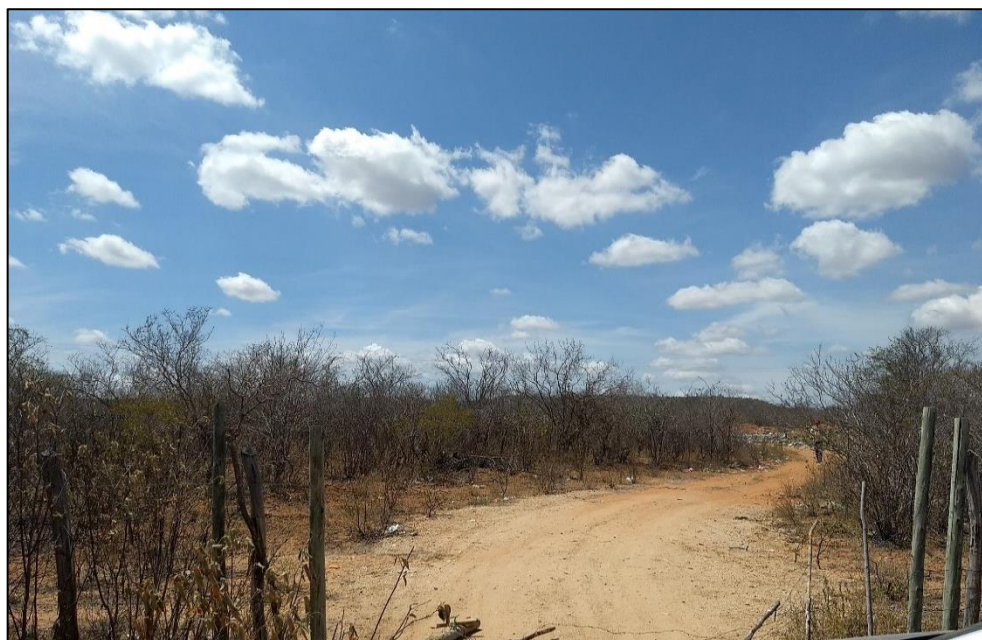
Figura 192 – Cerca e portão na entrada do lixão do distrito Canché.
Fonte: DRZ – Geotecnologia e Consultoria, 2017.

A área do lixão é da Prefeitura e possui aproximadamente 1 ha. O mesmo não tem identificação externa e também não possui cercamento completo, apenas cerca e portão na entrada (Figura 192).

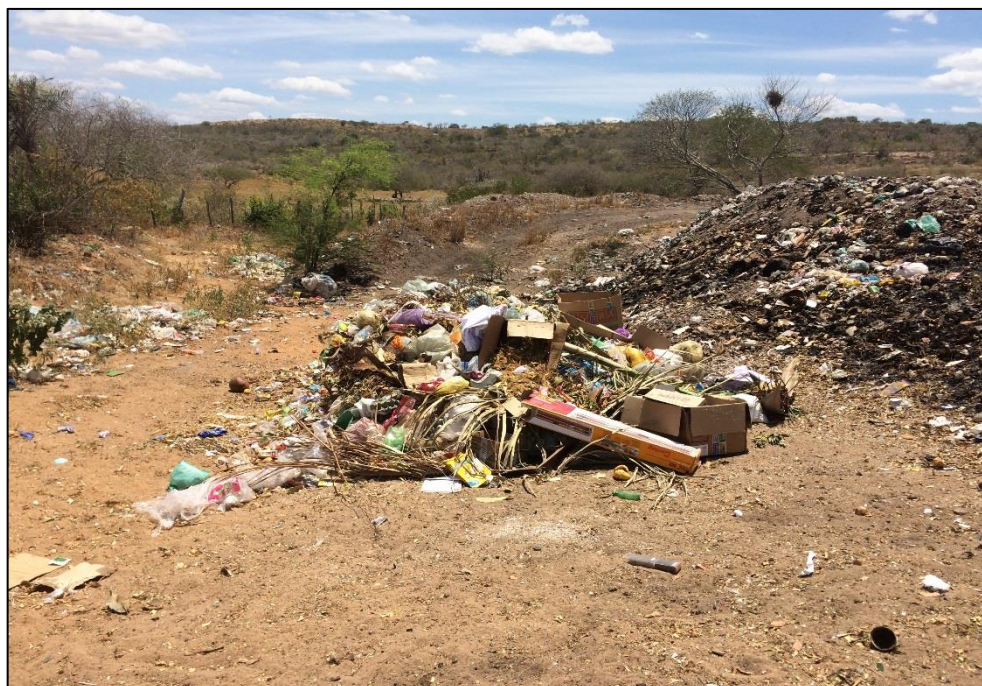
Figura 195 – Lixão da comunidade Água Branca.
Fonte: DRZ – Geotecnologia e Consultoria, 2017.

Por ser uma comunidade grande, com aproximadamente 1.000 habitantes, a geração de resíduos é considerável, sendo necessárias duas viagens até ao local de descarte (Figura 195). Devido ao volume gerado, o recobrimento do lixo no lixão ocorre com uma frequência maior do que nas outras comunidades, aproximadamente quatro vezes por ano. Além disso, frequentemente os resíduos depositados no lixão são queimados, como ilustra a Figura 196.

O lixão desta comunidade, localizado nas coordenadas UTM 542661.36 E 8893090.28 S, possui uma área de aproximadamente 1 ha e apresenta cercamento em toda sua área.

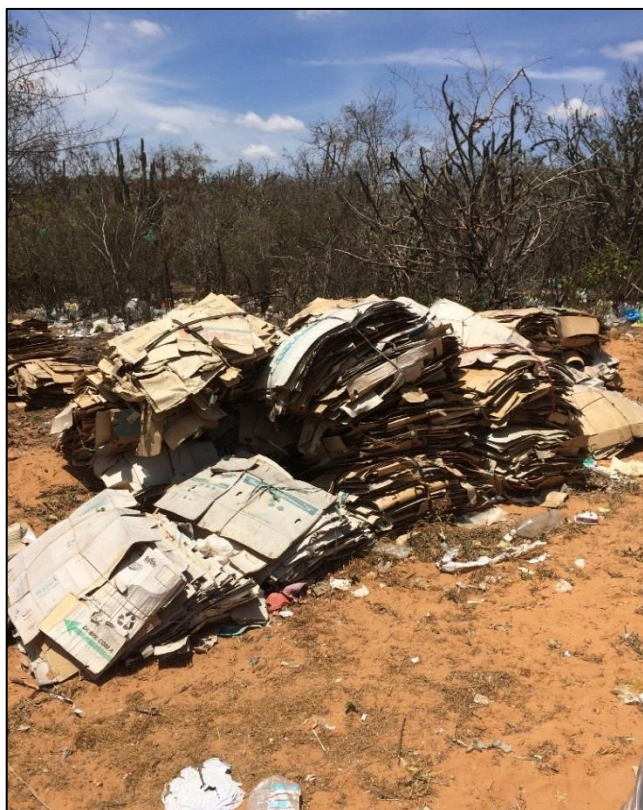
Figura 197 – Separação de papelão no lixão da comunidade Água Branca.
Fonte: DRZ – Geotecnologia e Consultoria, 2017.

Conforme é possível visualizar na Figura 197 e na Figura 198, neste local foi identificada a separação de recicláveis, que é realizada por catadores informais que vendem os resíduos segregados para atravessadores. Também foi observada a disposição de resíduos eletroeletrônicos (Figura 199).

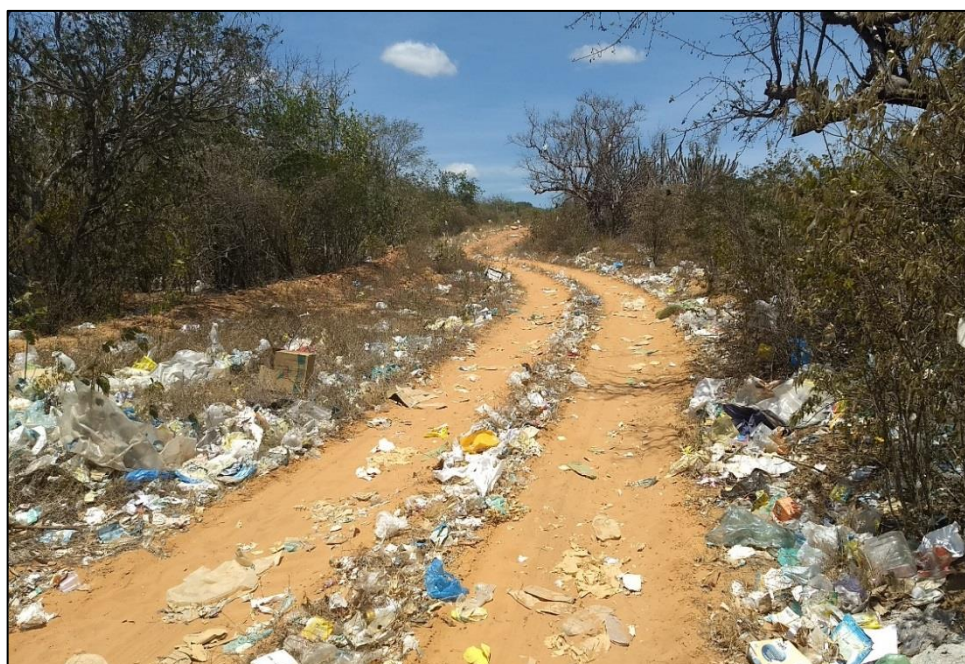
Figura 200 – Dispersão de resíduos na entrada do lixão da comunidade Água Branca.

Na área do lixão e na sua entrada foi verificada uma grande dispersão de resíduos, principalmente de sacos plásticos (Figura 200).

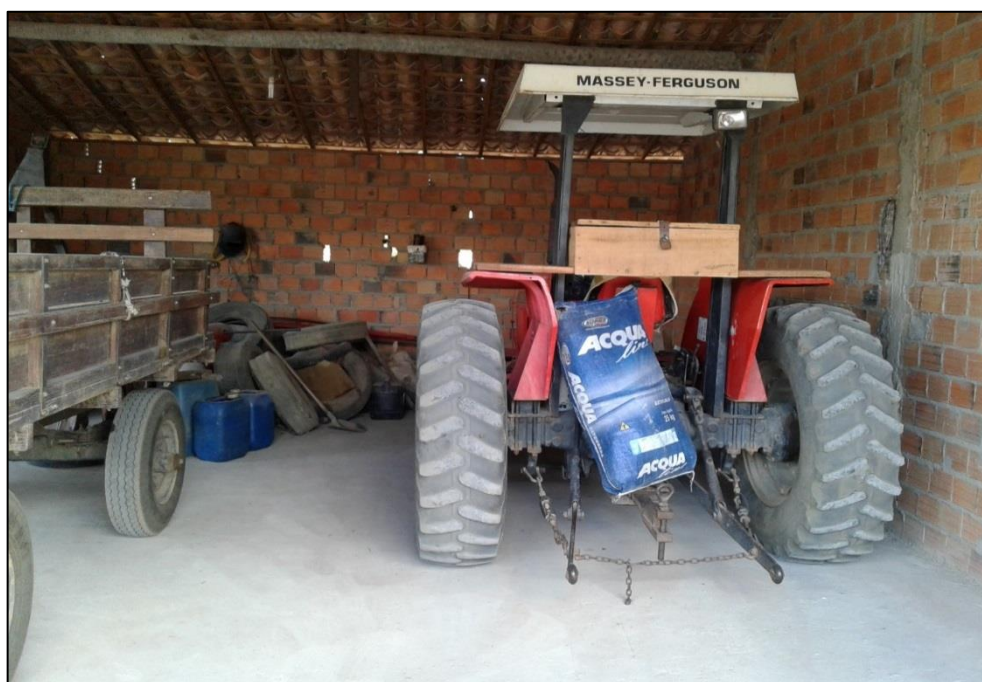
Figura 201 – Trator utilizado para a coleta de resíduos na comunidade Brancos.
Fonte: DRZ – Geotecnologia e Consultoria, 2017.

Na comunidade Brancos, a coleta dos resíduos sólidos é executada por um gari com o auxílio de um trator (Figura 201) que possui uma carroceria acoplável (Figura 202). Neste local, a coleta é realizada porta a porta duas vezes por semana, às segundas e quintas-feiras.

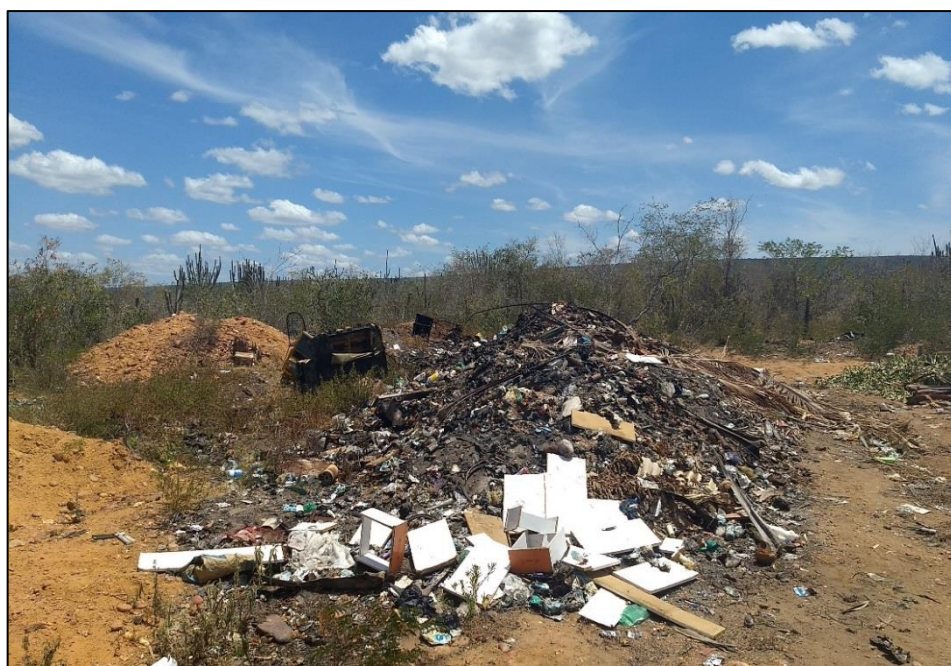
Figura 203 – Lixão da comunidade Brancos.

Os resíduos coletados são destinados ao lixão da comunidade (Figura 203), localizado nas coordenadas UTM 560473.08 E 8882848.26 S e, conforme é possível visualizar na Figura 204, a área do lixão é cercada.

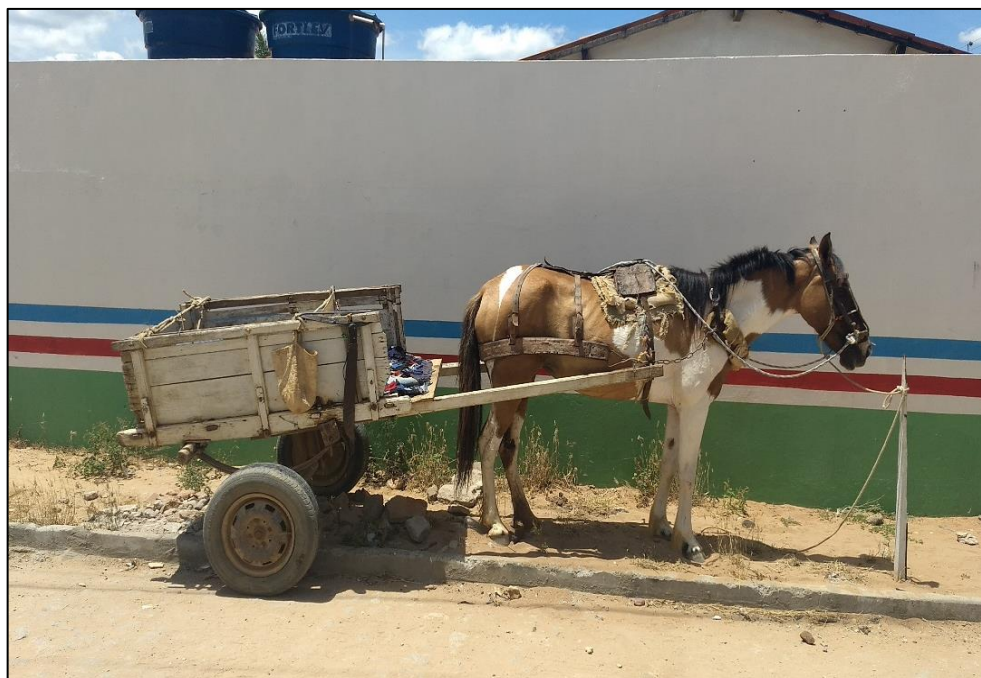
Figura 205 – Exemplo de carroça de burro utilizada para a coleta de resíduos sólidos.

Na comunidade Brejo Grande, a coleta de resíduos sólidos é realizada porta a porta, sendo os serviços executados por três garis com o auxílio de uma carroça de burro (Figura 205). Os resíduos coletados são encaminhados para o lixão da comunidade (Figura 206), localizado nas coordenadas UTM 550590.50 E 8890273.17 S.

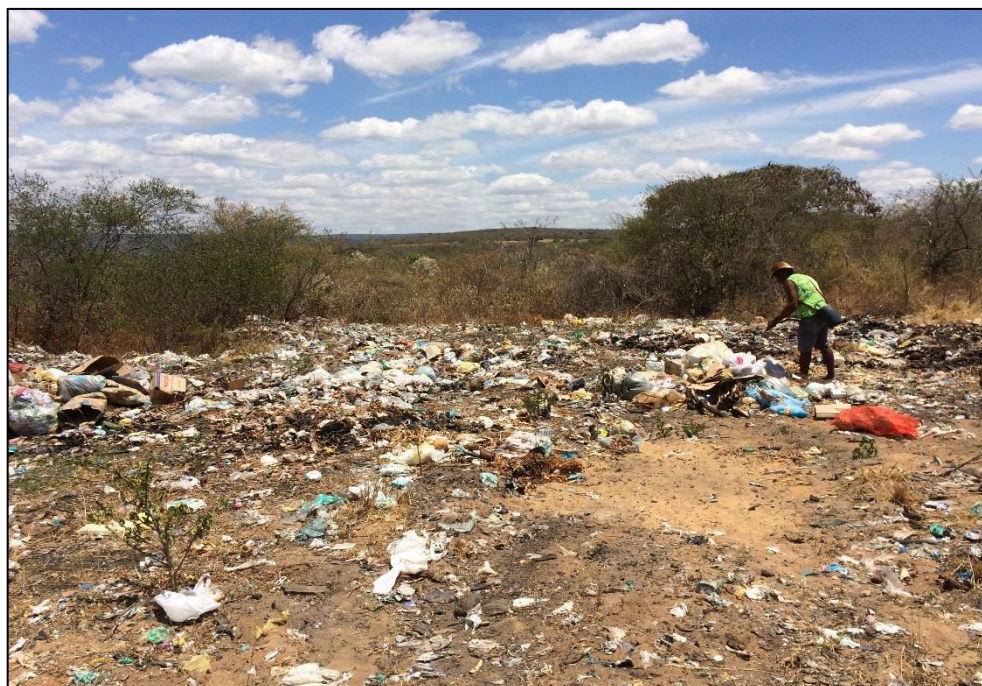
Figura 207 – Catação informal de resíduos recicláveis no lixão da comunidade Brejo Grande.

Conforme é possível visualizar na Figura 207, neste local foi identificada a prática da catação informal de resíduos recicláveis, que é realizada por catadores que vendem os resíduos segregados para atravessadores.

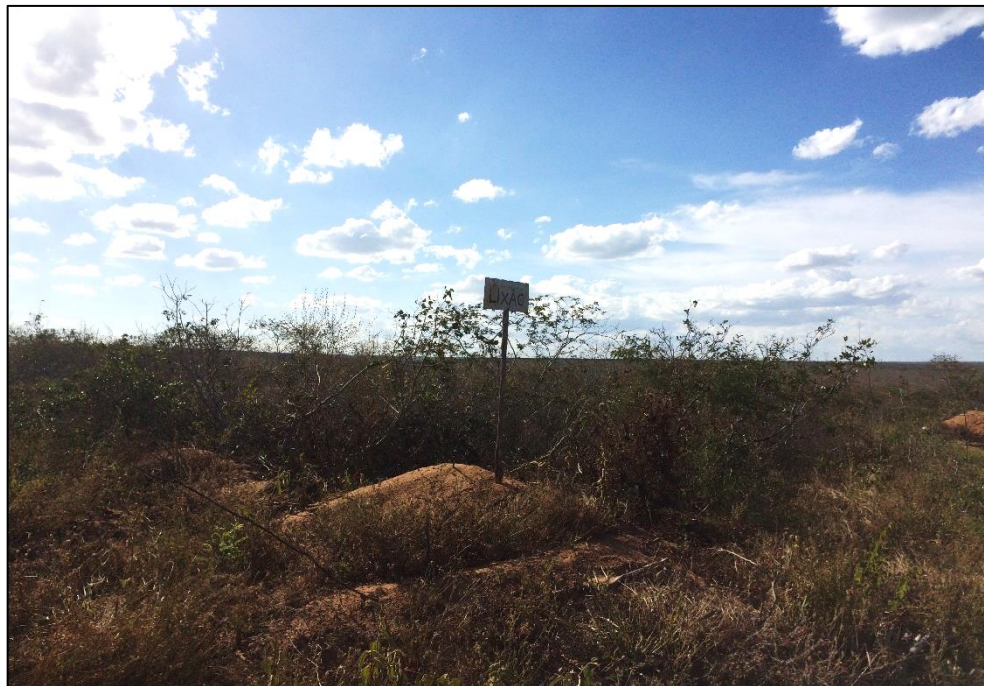
Figura 208 – Placa de identificação do lixão da comunidade Caritá.
Fonte: DRZ – Geotecnologia e Consultoria, 2017.

A área do lixão desta comunidade é identificada com uma placa (Figura 208). O lixão, localizado nas coordenadas UTM 577759.28 E 8869604.20 S, possui uma vala onde os resíduos são depositados (Figura 209) e, como apresenta a Figura 210, periodicamente o lixo é queimado, com o objetivo de reduzir o volume do mesmo e evitar a dispersão de resíduos leves, como as sacolas plásticas.

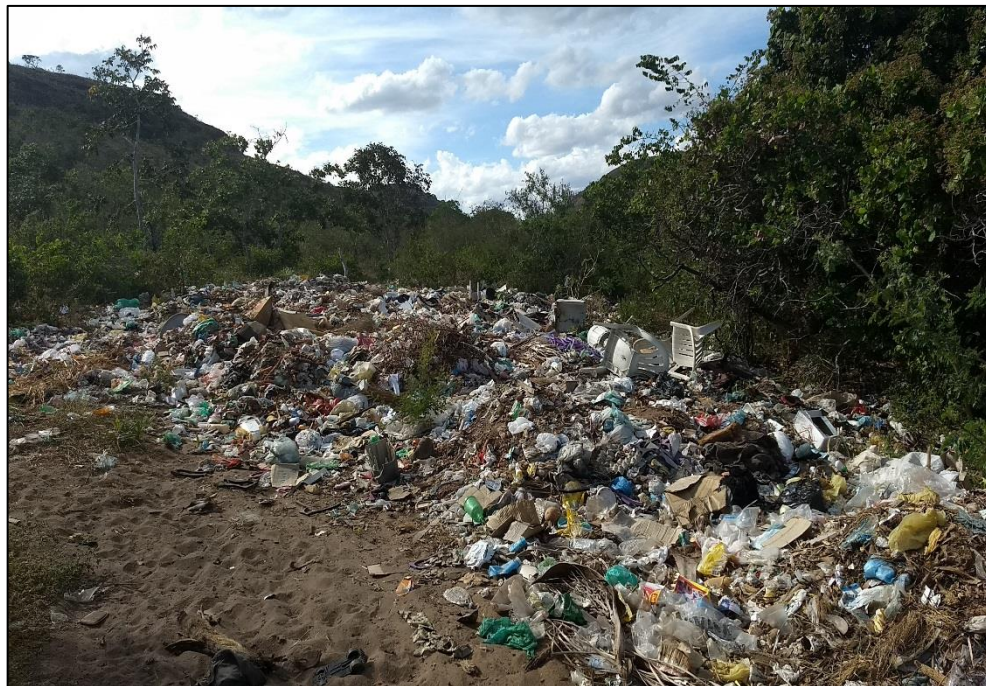
Figura 211 – Lixão da comunidade Casinhas.
Fonte: DRZ – Geotecnologia e Consultoria, 2017.

Na comunidade Casinhas, a coleta dos resíduos sólidos é executada por um gari com o auxílio de uma carroça de burro. Os resíduos são encaminhados para o lixão da comunidade (Figura 211), localizado nas coordenadas UTM 565786.28 E 8866527.54 S, cuja área é cercada (Figura 212).

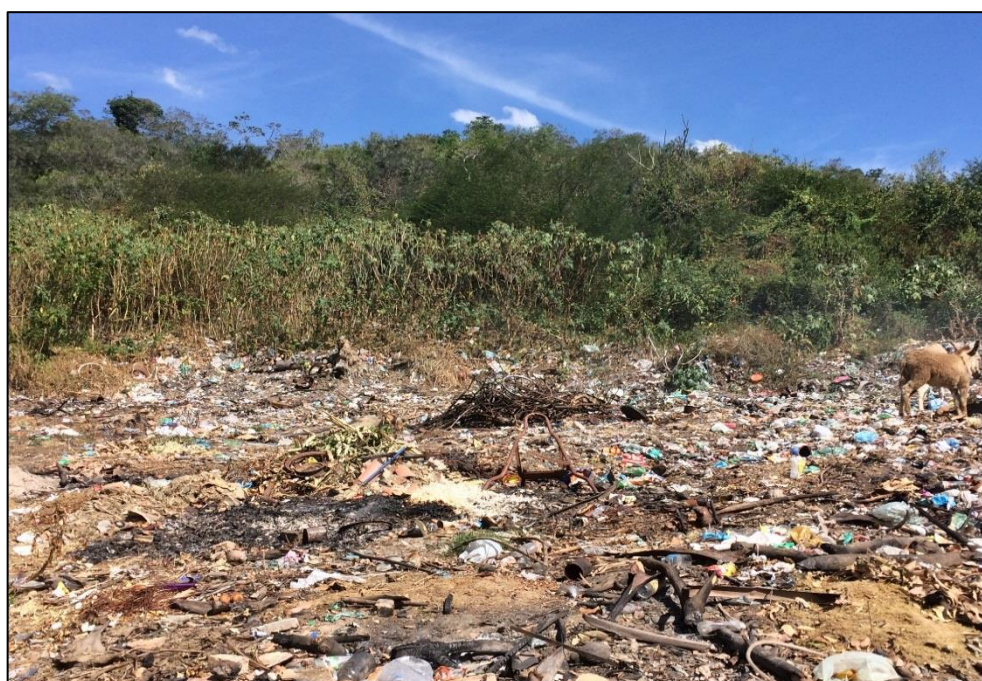
Figura 213 – Lixão da comunidade Cirica.
Fonte: DRZ – Geotecnologia e Consultoria, 2017.

Na comunidade Cirica, os serviços de coleta dos resíduos domiciliares são executados por um gari com o auxílio de uma carroça de burro. Os resíduos coletados são descartados no lixão da comunidade (Figura 213), localizado nas coordenadas UTM 556666.27 E 8869643.01 S, que não possui cercamento, fato que possibilita o acesso de animais à área (Figura 214). Neste local, também foi observada a queima dos resíduos.

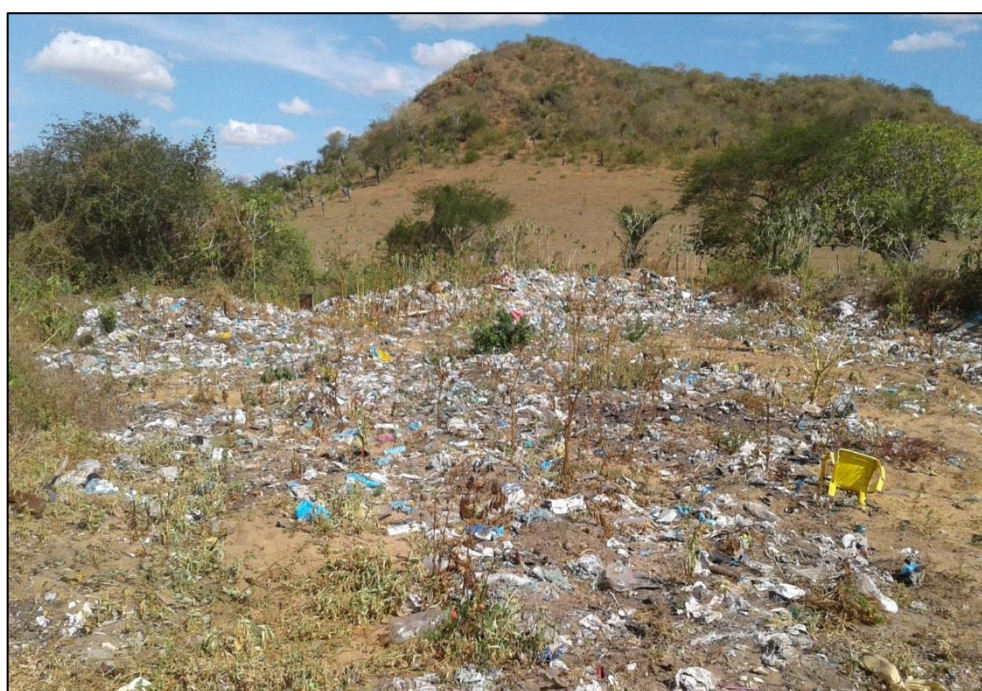
Figura 215 – Lixão da comunidade Lagoa do Inácio.
Fonte: DRZ – Geotecnologia e Consultoria, 2017.

Na comunidade Lagoa do Inácio, os serviços de coleta e destinação final dos resíduos sólidos são executados por um gari com o auxílio de uma carroça de burro. Os resíduos são encaminhados para o lixão da comunidade (Figura 215), localizado nas coordenadas UTM 563935.04 E 8862271.50 S, cuja área é cercada. Neste local, foi observada a disposição de resíduos de construção civil, conforme ilustra a Figura 216.

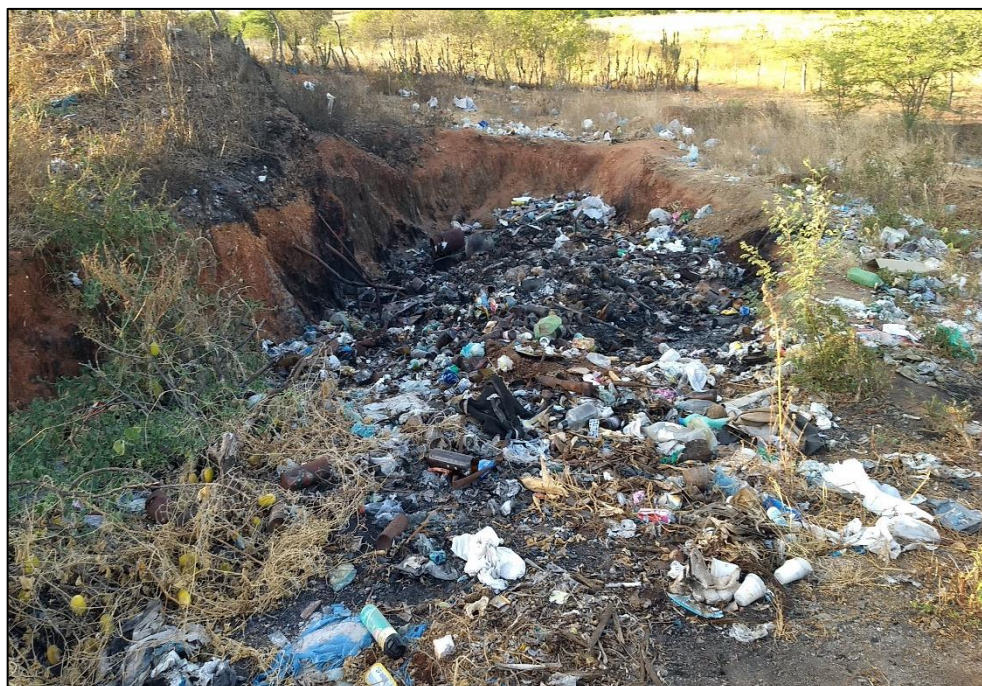
Figura 217 – Vala de disposição dos resíduos no lixão da comunidade Lagoa do Mato.

Na comunidade Lagoa do Mato, a coleta dos resíduos sólidos é executada por um gari com o auxílio de uma carroça de burro. Os resíduos coletados são encaminhados para destinação final no lixão da própria comunidade, localizado nas coordenadas UTM 595009.95 E 8885463.91 S, que não possui cercamento.

Conforme é possível observar na Figura 217 e na Figura 218, os resíduos são depositados em uma vala e, mesmo havendo a prática da queima periódica, parte destes resíduos é dispersa pela área.
