PLANO MUNICIPAL DE SANEAMENTO BÁSICO DO MUNICÍPIO DE JEREMOABO

PRODUTO 2

Diagnóstico da Situação do Saneamento Básico

Contrato de Gestão nº 014/2010
Ato Convocatório nº 029/2016
Contrato nº 020/2017
Fevereiro de 2018

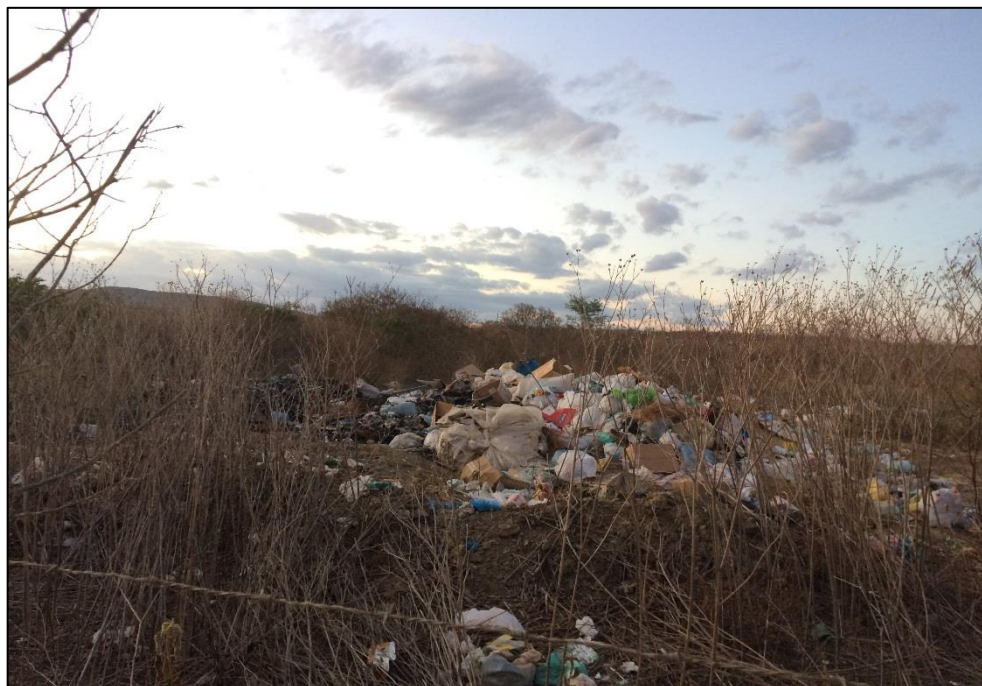
Figura 219 – Lixão da comunidade Monte Alegre.
Fonte: DRZ – Geotecnologia e Consultoria, 2017.

Na comunidade Monte Alegre, os serviços de coleta dos resíduos sólidos são executados por dois garis com o auxílio de uma carroça de burro. Os resíduos coletados são então encaminhados para o lixão da comunidade, localizado nas coordenadas UTM 590966.22 E 8904872.66 S e apresentado na Figura 219.

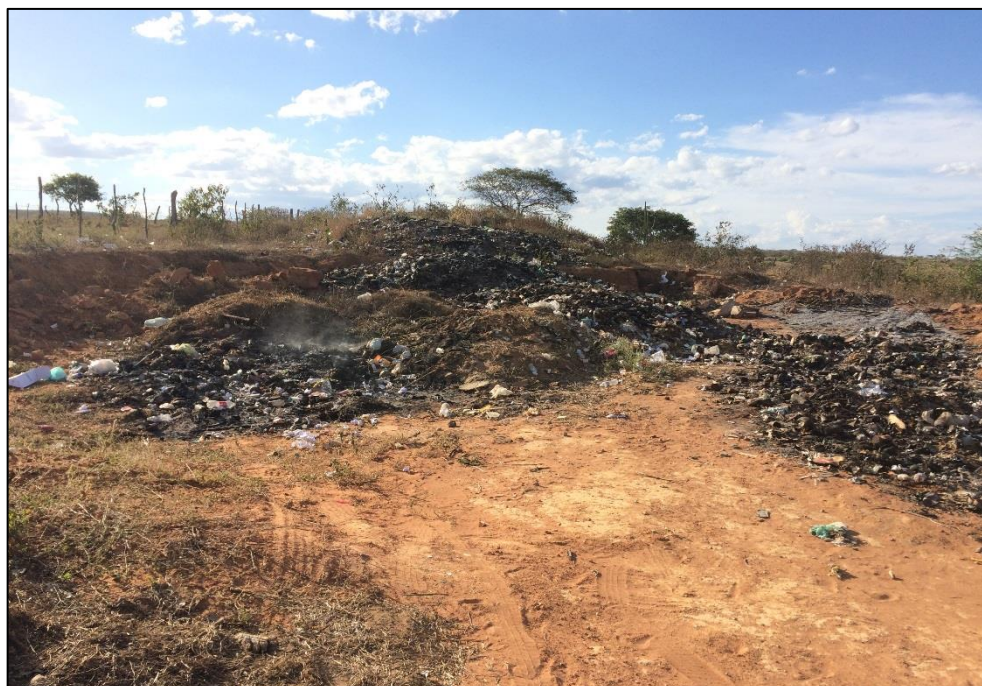
Figura 220 – Lixão da comunidade Residência.
Fonte: DRZ – Geotecnologia e Consultoria, 2017.

Na comunidade Residência, os serviços de coleta e destinação final dos resíduos sólidos são executados por um gari com o auxílio de uma carroça de burro. Os resíduos são descartados no lixão da comunidade (Figura 215), localizado nas coordenadas UTM 578640.73 E 8875241.44 S, cuja área não é cercada, e periodicamente são queimados.

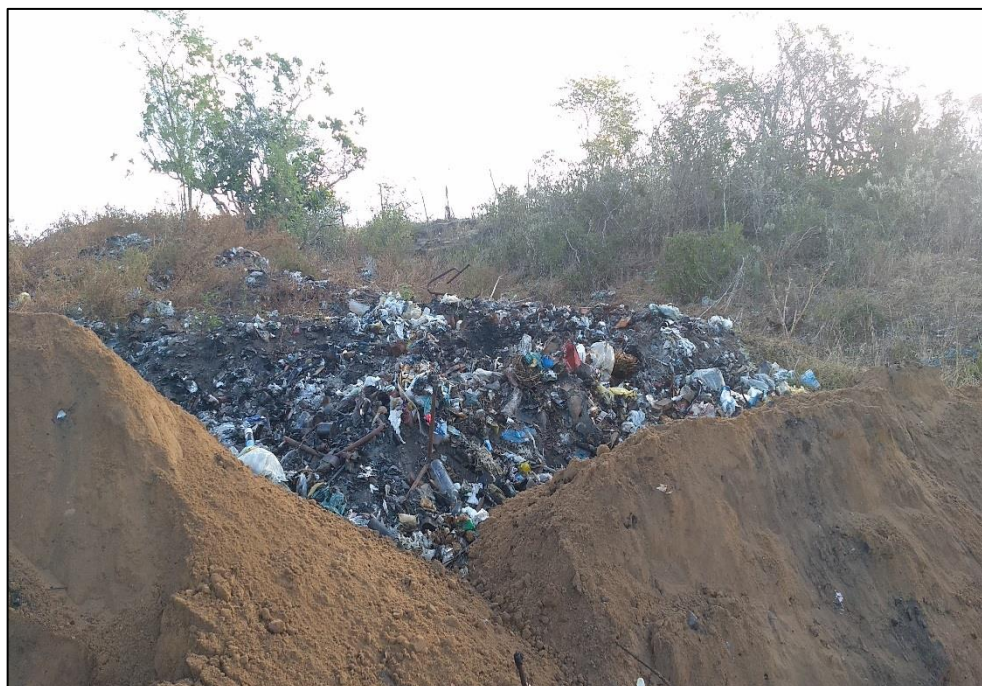
Figura 221 – Lixão da comunidade Riacho São José.
Fonte: DRZ – Geotecnologia e Consultoria, 2017.

A Figura 221 e a Figura 222 ilustram o reordenamento dos resíduos anteriormente queimados na área e a abertura de uma nova vala para a disposição dos diversos tipos de resíduos gerados na comunidade.

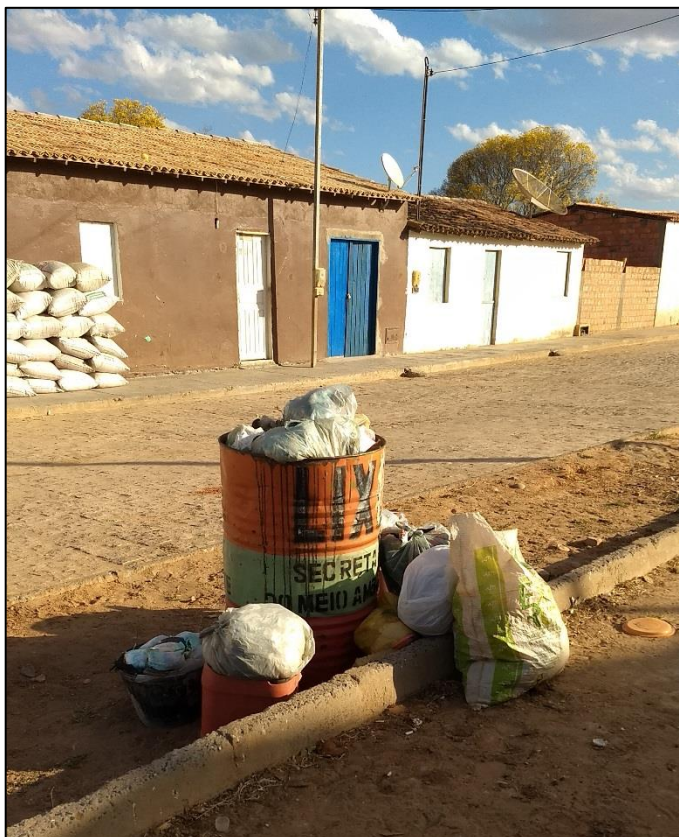
Figura 223 – Ponto de acondicionamento temporário de resíduos na comunidade Sítio Velho.

não é realizado porta a porta, os moradores dispõem seus resíduos em latões metálicos (Figura 223) dispostos em pontos específicos da comunidade. Os resíduos coletados são então encaminhados para destinação final no lixão da própria comunidade, localizado nas coordenadas UTM 586047.56 E 8872475.25 S, que apresenta cercamento.

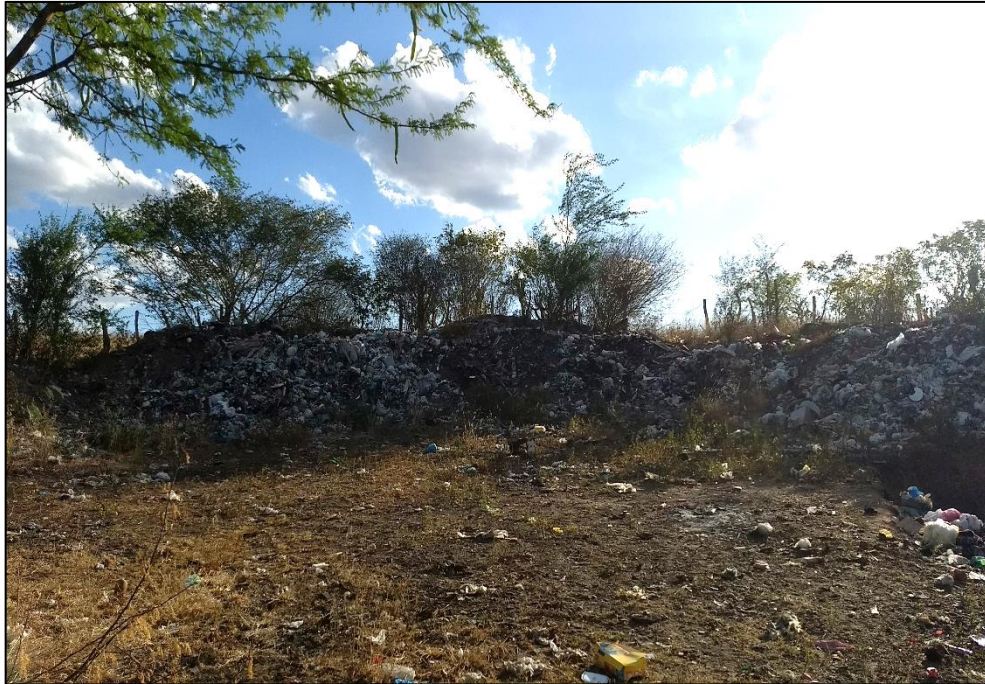
Figura 224 – Lixão da comunidade Sítio Velho.
Fonte: DRZ – Geotecnologia e Consultoria, 2017.

Conforme é possível observar na Figura 224 e na Figura 225, parte dos resíduos são depositados em uma vala e periodicamente são queimados, no entanto, há um acúmulo considerável de resíduos pela área do lixão.

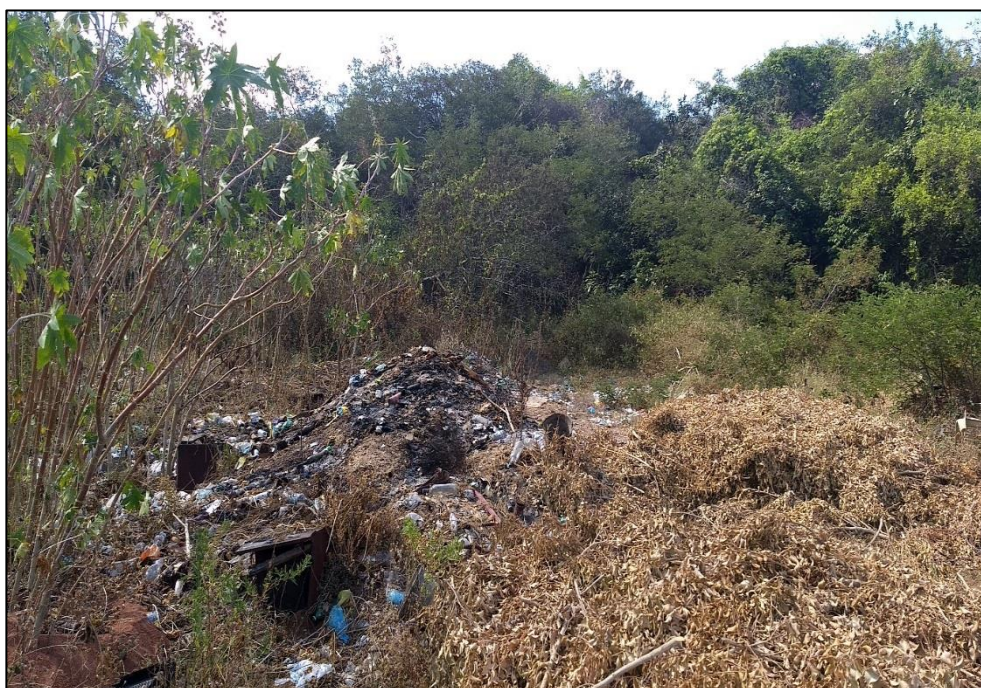
Figura 226 – Lixão da comunidade Viração.
Fonte: DRZ – Geotecnologia e Consultoria, 2017.

Os resíduos são descartados em uma pequena área particular cedida ao município, localizado nas coordenadas UTM 558711.81 E 8865550.73 S, cuja vegetação no entorno é expressiva, conforme ilustra a Figura 226, onde também é possível observar o descarte de resíduos de poda.

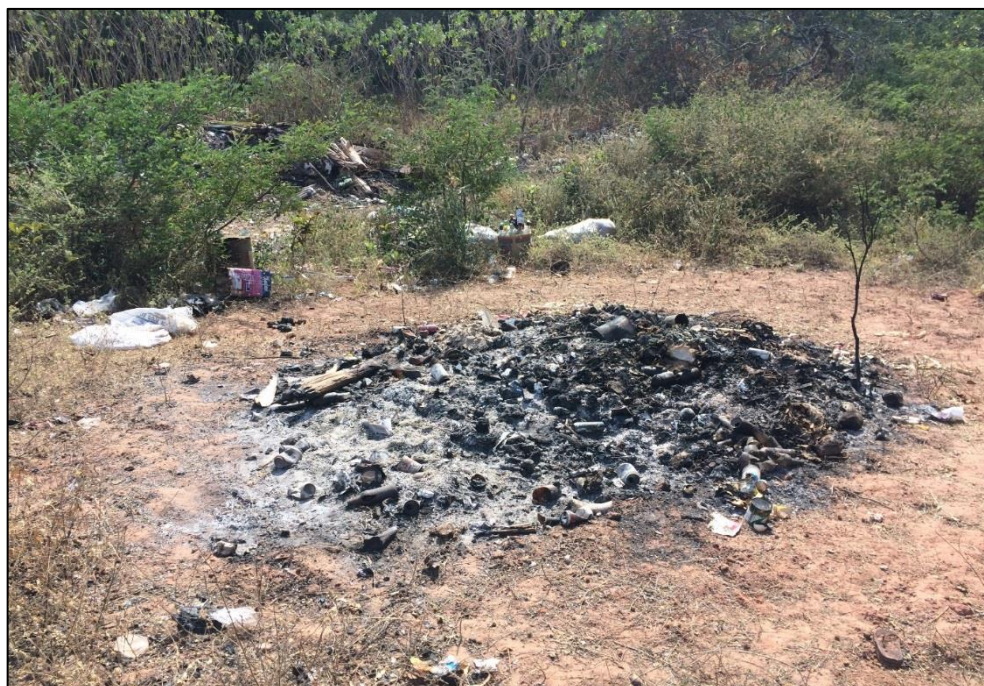
Figura 227 – Queima de resíduos no lixão da comunidade Viração.
Fonte: DRZ – Geotecnologia e Consultoria, 2017.

Na área também foi identificada a queima dos resíduos (Figura 227) e a disposição de resíduos eletroeletrônicos (Figura 228).

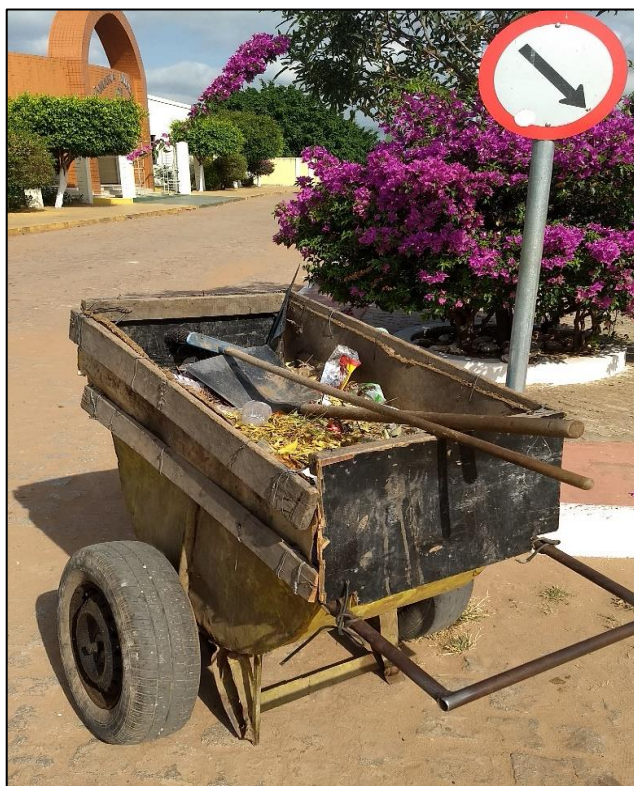
Figura 230 – Equipamentos utilizados na execução dos serviços de varrição.
Fonte: DRZ – Geotecnologia e Consultoria, 2017.

O serviço ocorre diariamente no período da manhã e da tarde. O trabalho é realizado de forma manual (Figura 229), sendo que cada varredor executa a sua atividade ao longo da via individualmente, recolhendo os resíduos com o auxílio de vassouras, pás quadradas e carrinhos coletores, conforme ilustra a Figura 229 e a Figura 230.

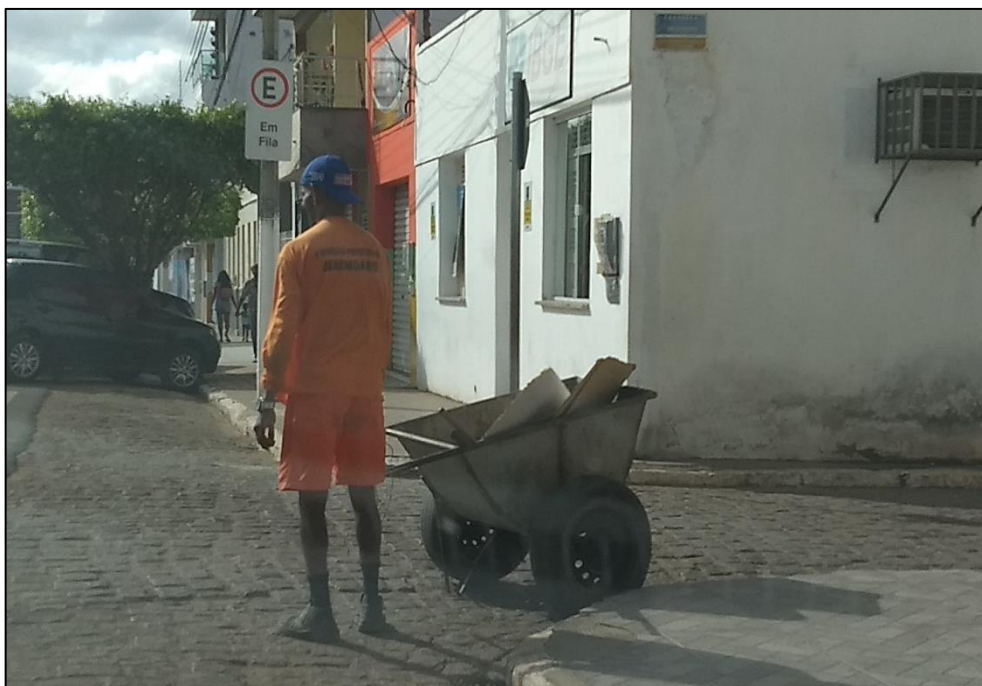
Figura 231 – Varredor uniformizado e equipamentos utilizados para a execução dos serviços de varrição.

É possível observar na Figura 232 e na Figura 231 que os varredores são uniformizados e fazem uso de alguns Equipamentos de Proteção Individual (EPI), tais como botas, boné com protetor de nuca e blusas de mangas compridas. No entanto, nem sempre são utilizados em sua totalidade.

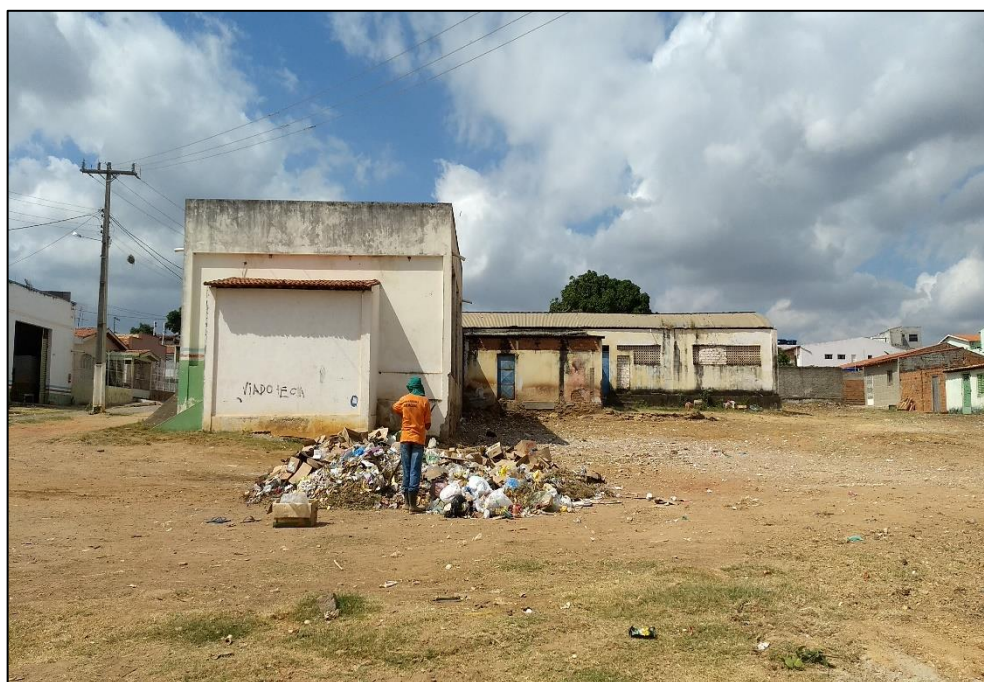
Figura 233 – Área de transbordo dos resíduos da varrição.
Fonte: DRZ – Geotecnologia e Consultoria, 2017.

Após o encerramento do expediente, os varredores dispõem os resíduos da varrição em uma área de transbordo (Figura 233 e Figura 234) localizada na região central (coordenadas UTM 571489.80 E 8886765.76 S), de forma que sejam posteriormente coletados e encaminhados para destinação final no lixão municipal, sendo essa coleta realizada diariamente ou, no máximo, a cada dois dias em um caminhão caçamba.

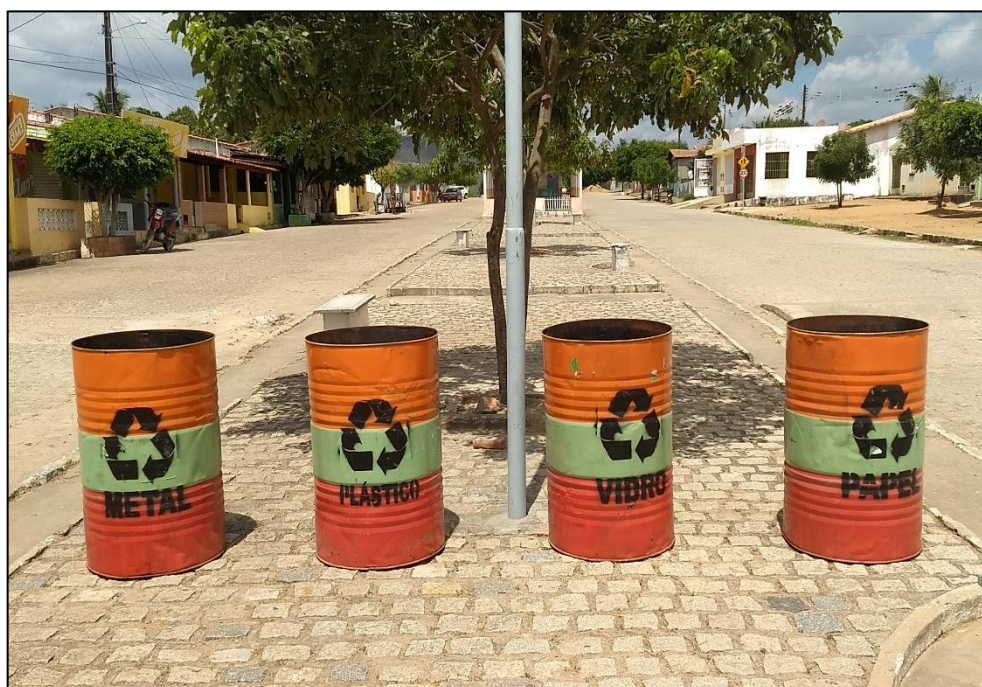
Figura 236 – Tambores utilizados para a segregação de resíduos recicláveis.

No bairro Santo Antônio, onde residem aproximadamente 130 famílias, existe uma iniciativa para a formalização da coleta seletiva. Os moradores do bairro já realizam a segregação dos resíduos em suas próprias casas e os armazenam, nos dias de coleta, em um ponto específico do bairro – em tambores metálicos identificados por tipo de material (metal, plástico, vidro e papel), como ilustra a Figura 236. Atualmente, os resíduos são coletados por atravessadores que vendem os resíduos para empresas especializadas.

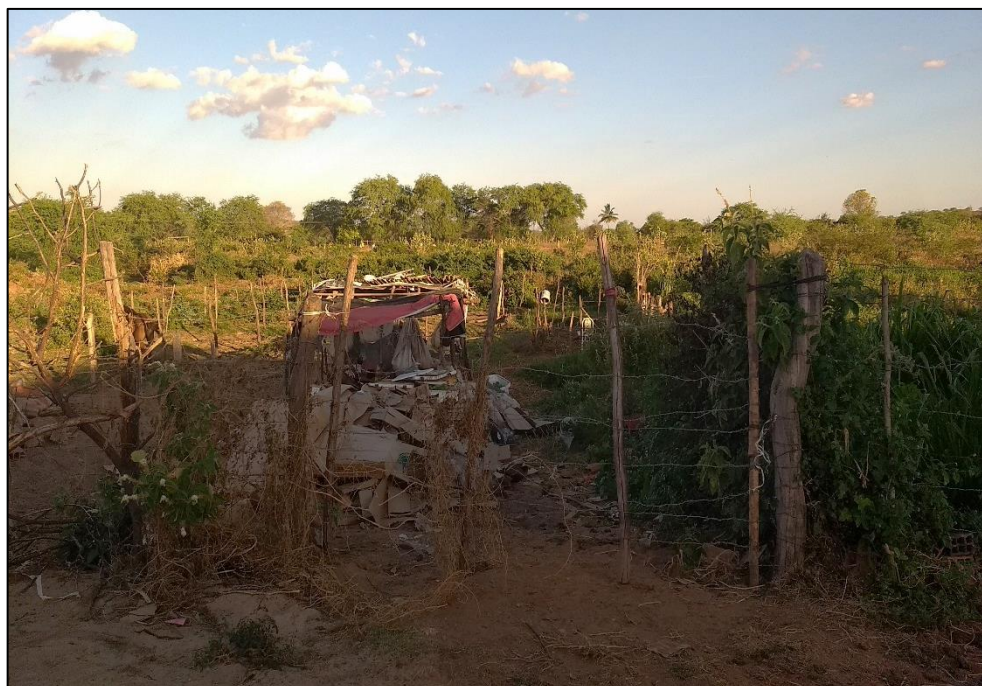
Figura 238 – Separação informal de resíduos recicláveis.
Fonte: DRZ – Geotecnologia e Consultoria, 2017.

No município também foi observada a separação informal de resíduos por catadores individuais, principalmente papelão, conforme exemplifica a Figura 238.

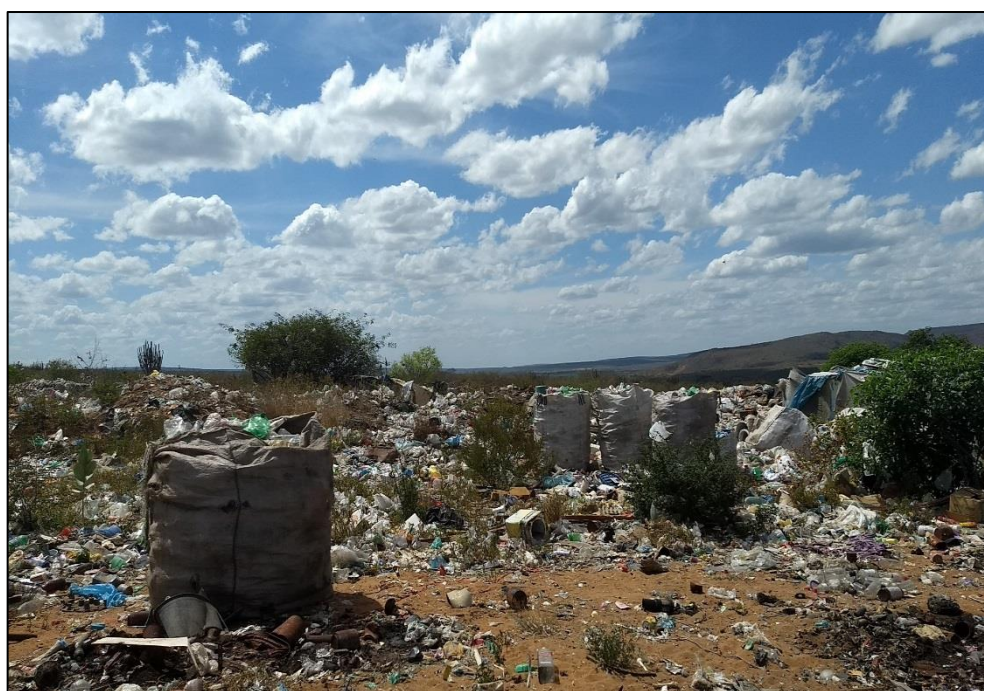
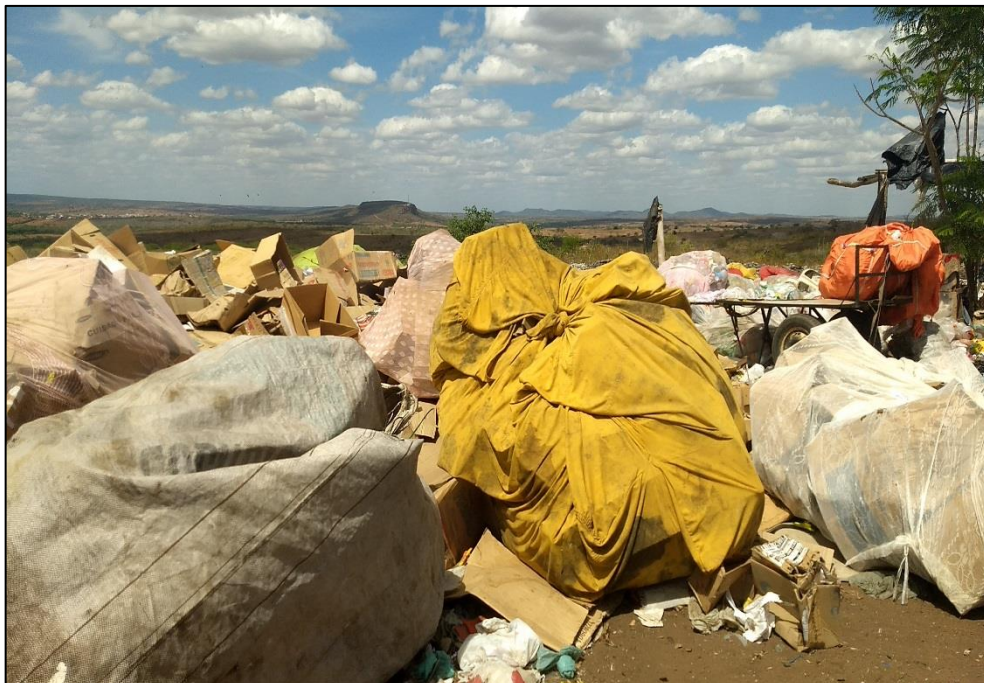
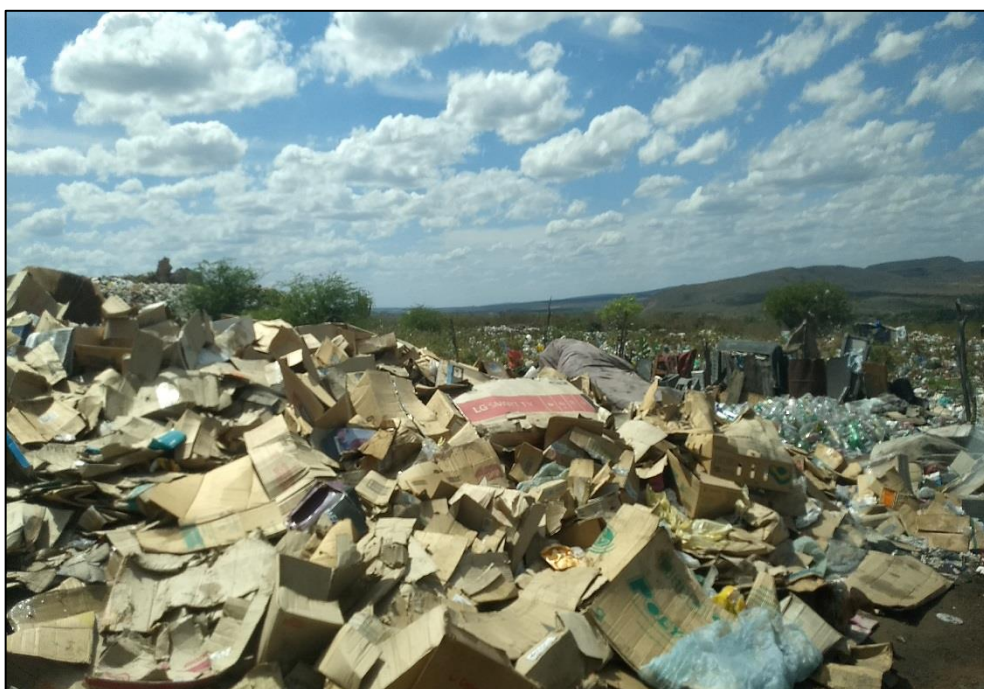
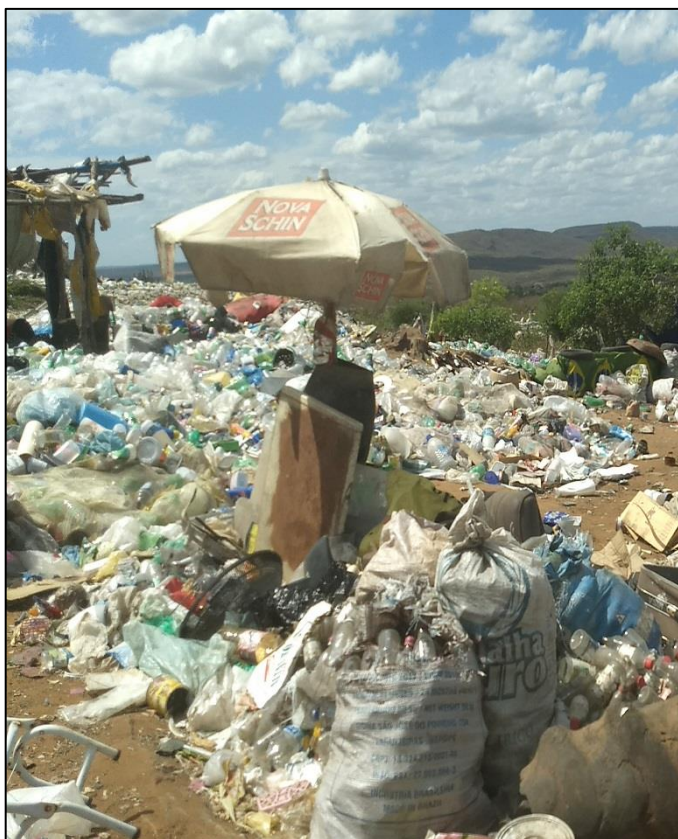
A Figura 239, a Figura 240, a Figura 241 e a Figura 242 ilustram a segregação de recicláveis no lixão municipal, localizado nas coordenadas UTM 570615.23 E 8881580.71 S.

Figura 239 – Bags de resíduos recicláveis separados no lixão de Jeremoabo.
Fonte: DRZ – Geotecnologia e Consultoria, 2017.

Figura 240 – Segregação de resíduos recicláveis no lixão de Jeremoabo.
Fonte: DRZ – Geotecnologia e Consultoria, 2017.

Figura 241 – Segregação de papelão no lixão de Jeremoabo.
Fonte: DRZ – Geotecnologia e Consultoria, 2017.

Figura 242 – Segregação de plásticos no lixão de Jeremoabo.
Fonte: DRZ – Geotecnologia e Consultoria, 2017.

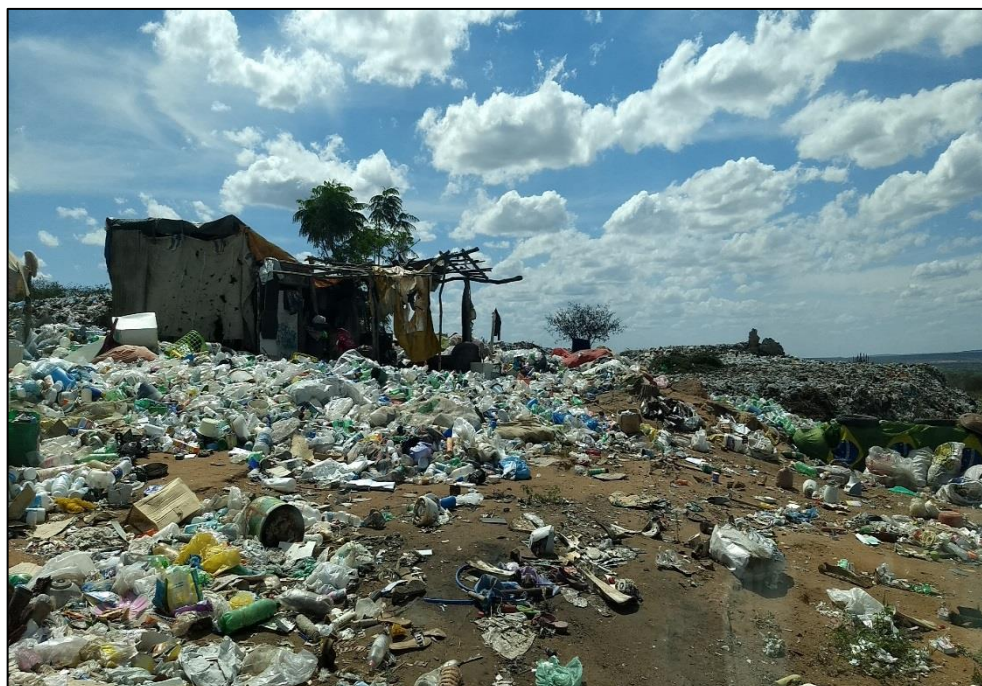
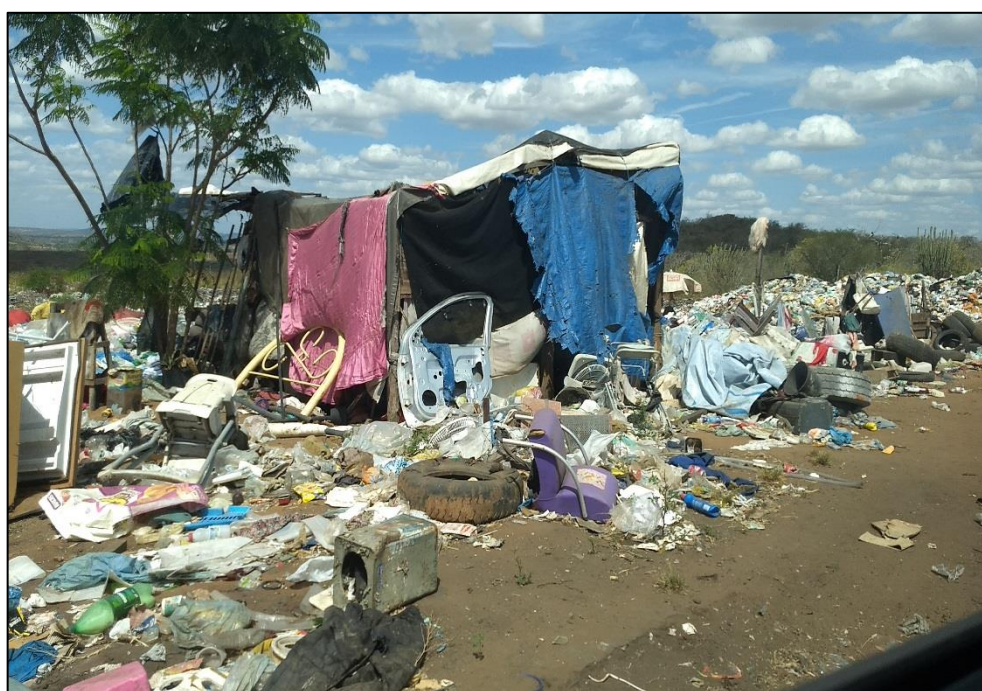
No lixão, os seres humanos ficam expostos diretamente a riscos de acidentes e a todo tipo de contaminação, uma vez que os resíduos depositados no local não recebem nenhum tipo de tratamento prévio. Conforme é possível observar na Figura 243 e na Figura 244, além da catação insalubre, verificou-se que em alguns casos os catadores possuem moradias no lixão, sem acesso à água e condições básicas de saneamento.

Figura 243 – Lixão do município de Jeremoabo.
Fonte: DRZ – Geotecnologia e Consultoria, 2017.

Figura 244 – Moradia no lixão do município de Jeremoabo.
Fonte: DRZ – Geotecnologia e Consultoria, 2017.

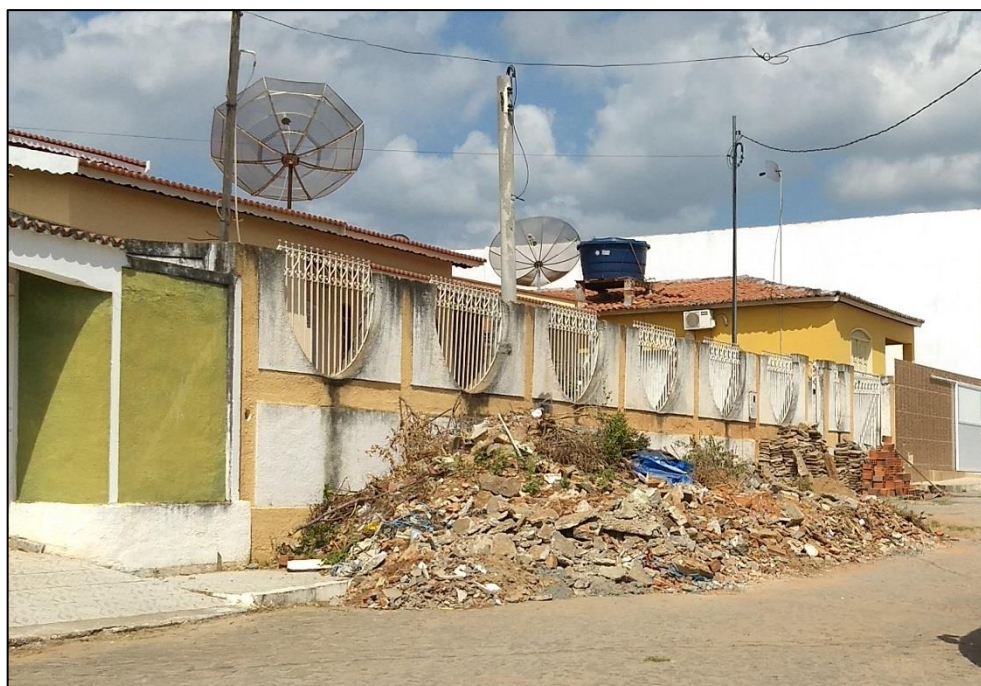
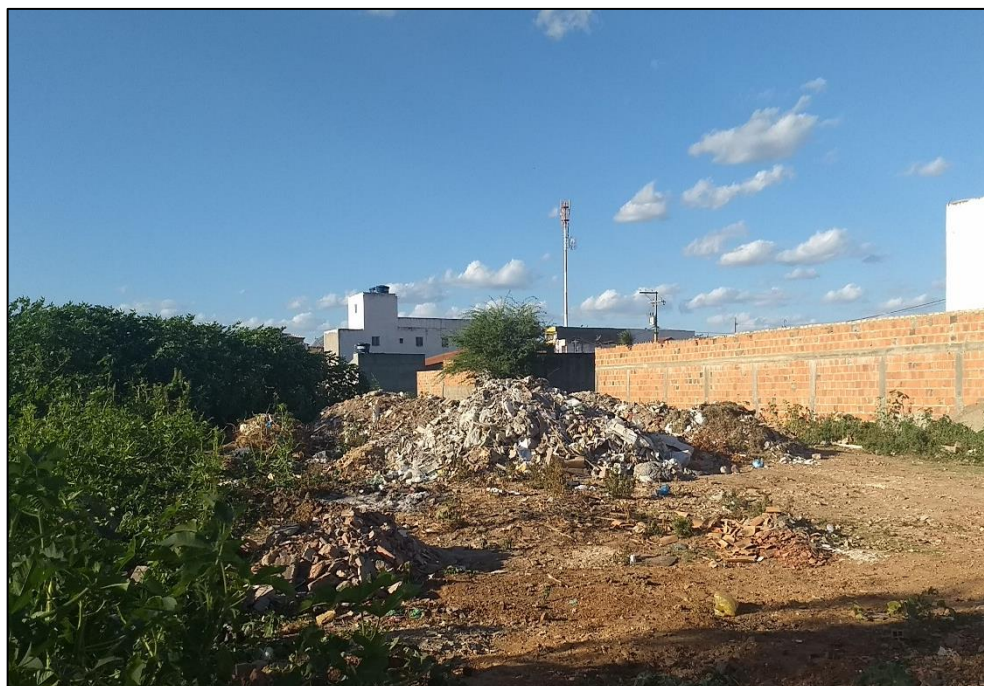
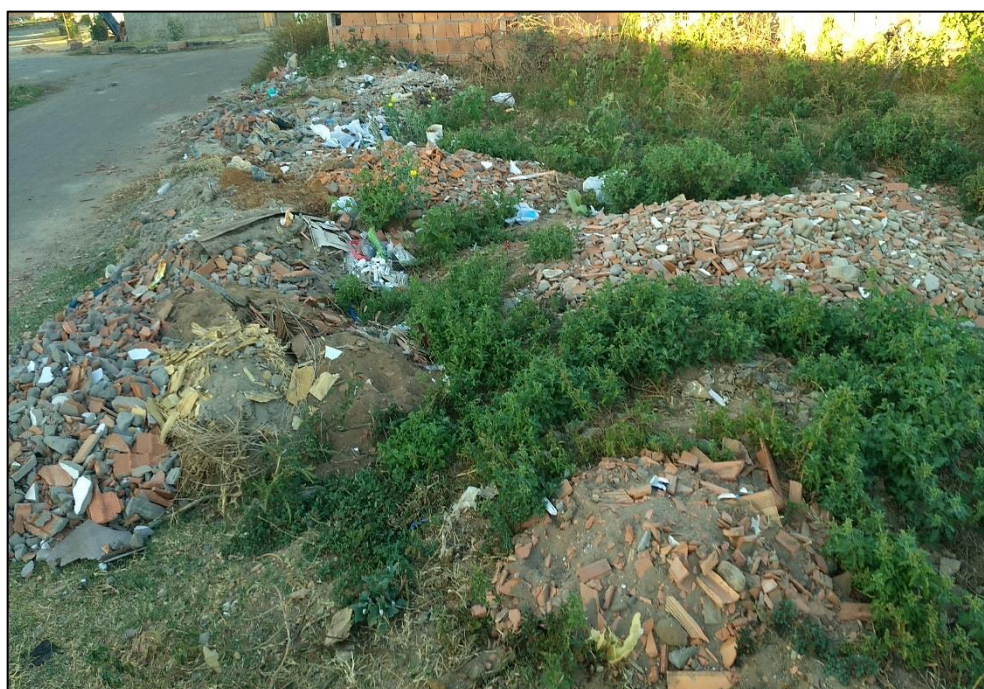
Em Jeremoabo, os resíduos oriundos das atividades de construção civil, limpeza de quintal e demolição são dispostos, pela população, nas vias e calçadas públicas (Figura 245, Figura 246 e Figura 247), até que a Prefeitura seja informada para realizar a sua retirada. Os serviços são executados periodicamente pelos funcionários da empresa terceirizada de limpeza pública, com o auxílio de uma retroescavadeira e dois caminhões caçambas.

Figura 245 – Disposição de RCC nas vias e calçadas públicas (coordenadas UTM 571341.53 E 8886828.44 S).

Figura 246 – Disposição de RCC em terreno baldio (coordenadas UTM 571189.74 E 8886287.41 S).

Figura 247 – Disposição de RCC para coleta pelo município (coordenadas UTM 571323.00 E 8886727.00 S).

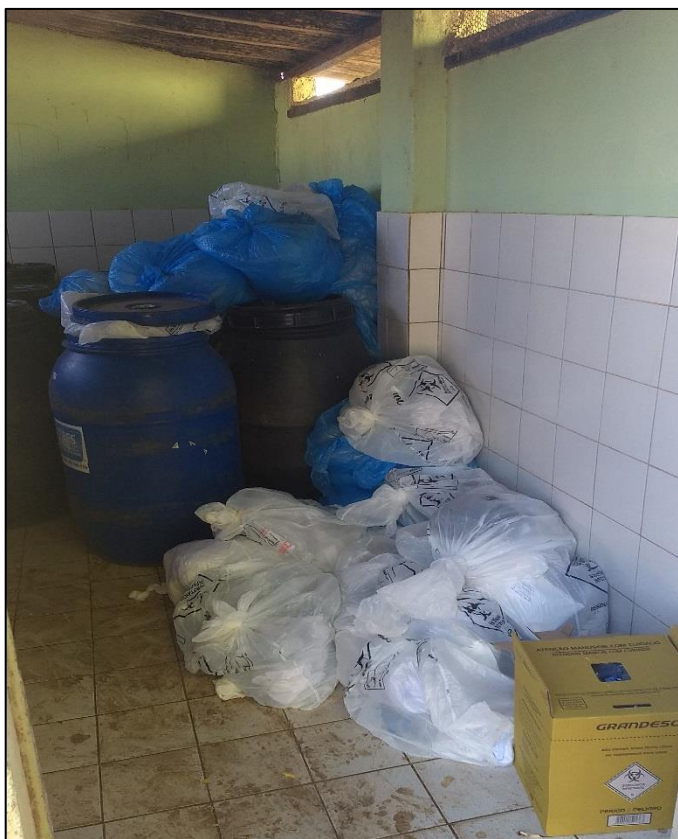
Figura 249 – Bombonas, sacos plásticos e caixas utilizadas para o acondicionamento dos resíduos de serviços de saúde.

Nas unidades de saúde, tais resíduos são acondicionados em lixeiras diferenciadas das destinadas aos resíduos comuns. Os resíduos contaminantes são descartados em sacos plásticos brancos e os resíduos perfurocortantes em caixas de papelão destinadas para este fim, ambos recipientes são identificados com símbolo e descrição de substância infectante, conforme apresenta a Figura 249. A separação é realizada basicamente em três tipos, conforme classificação da Resolução RDC ANVISA n.º 306/2004: resíduos sólidos classificados como comuns (grupo D), infectantes (grupo A) e os classificados como perfurocortantes (grupo E).

No hospital, os resíduos são acondicionados em bombonas plásticas ou acumulados no chão (Figura 249) do abrigo de resíduos de serviços de saúde (coordenadas UTM 570792.91 E 8886053.09 S), ilustrado na Figura 251 e na Figura 252. O fornecimento dos recipientes para o acondicionamento temporário é de responsabilidade da contratada, que fornece 20 bombonas de 200 litros. No entanto, são retiradas cheias uma média de apenas 8 bombonas por coleta, as quais são substituídas por bombonas vazias.

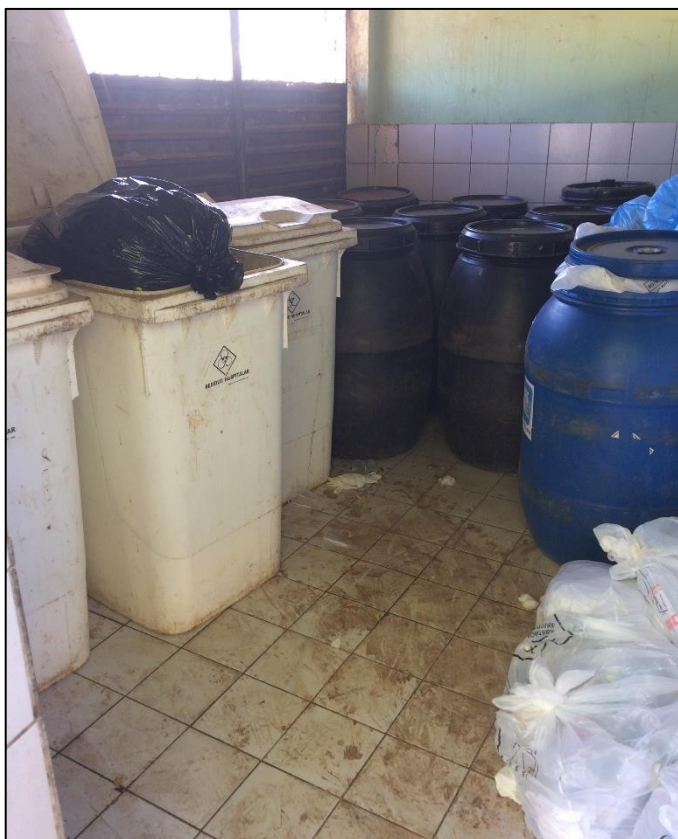
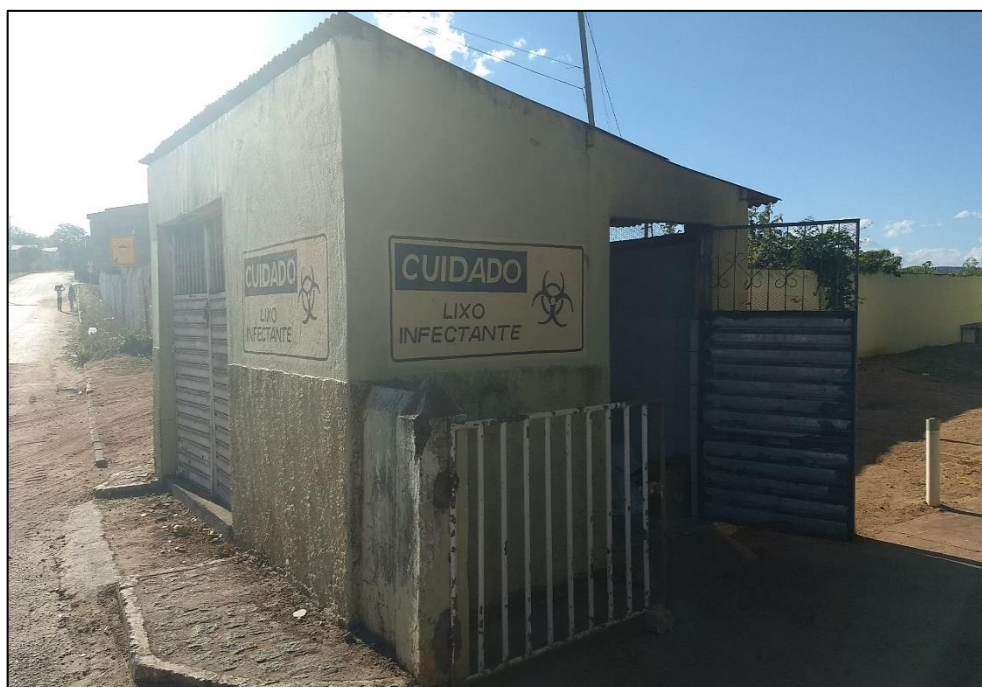
Figura 251 – Área interna do abrigo de resíduos de serviços de saúde.
Fonte: DRZ – Geotecnologia e Consultoria, 2017.

Figura 252 – Local de acondicionamento temporário dos resíduos de serviços de saúde no hospital municipal.
Fonte: DRZ – Geotecnologia e Consultoria, 2017.

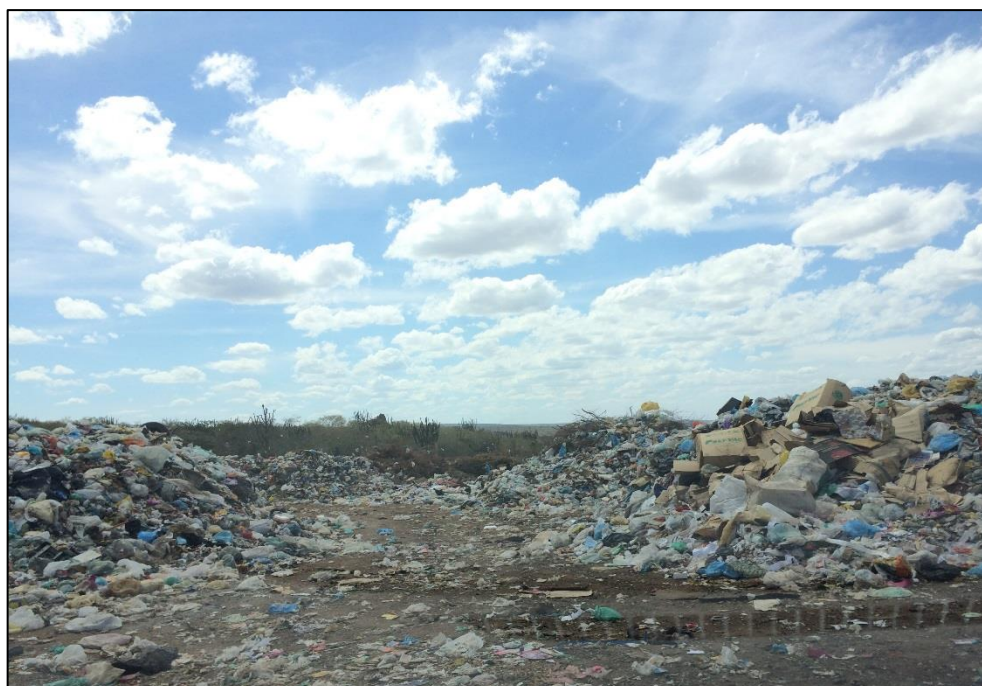
Figura 254 – Lixão de Jeremoabo: área identificada como passivo ambiental.
Fonte: DRZ – Geotecnologia e Consultoria, 2017.

Em Jeremoabo foram identificadas algumas áreas impactadas a partir de atividades relacionadas aos resíduos sólidos. Destaca-se a área do atual lixão municipal (Figura 254), local de destinação final de grande parte dos resíduos gerados no município, incluindo distrito Sede e algumas comunidades rurais.

No lixão não são descartados apenas resíduos domiciliares, também há o descarte de resíduos de limpeza pública (varrição, capina, roçagem e poda), de resíduos de grande volume (entulhos) e resíduos especiais, o que faz com que o mesmo receba, anualmente, uma quantidade significativa de resíduos.

O lixão é considerado um passivo ambiental complexo, uma vez que a disposição final dos resíduos sólidos ocorre sem as medidas cabíveis para mitigação e prevenção dos impactos ambientais. Ocorre sem nenhuma preparação anterior do solo, não possui sistemas de tratamento de chorumes e gases e o lixo fica exposto sem nenhum procedimento que evite as consequências ambientais e sociais

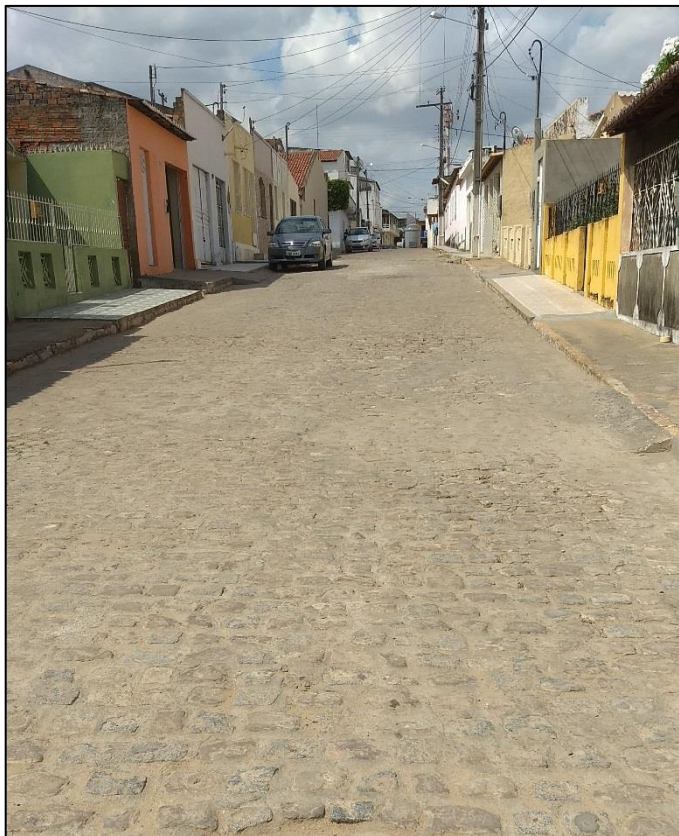
**Figura 258 – Exemplo de rua pavimentada com paralelepípedos em Jeremoabo (coordenadas UTM 571459.00 E 8886717.35 S).
Fonte: DRZ – Geotecnologia e Consultoria, 2017.**

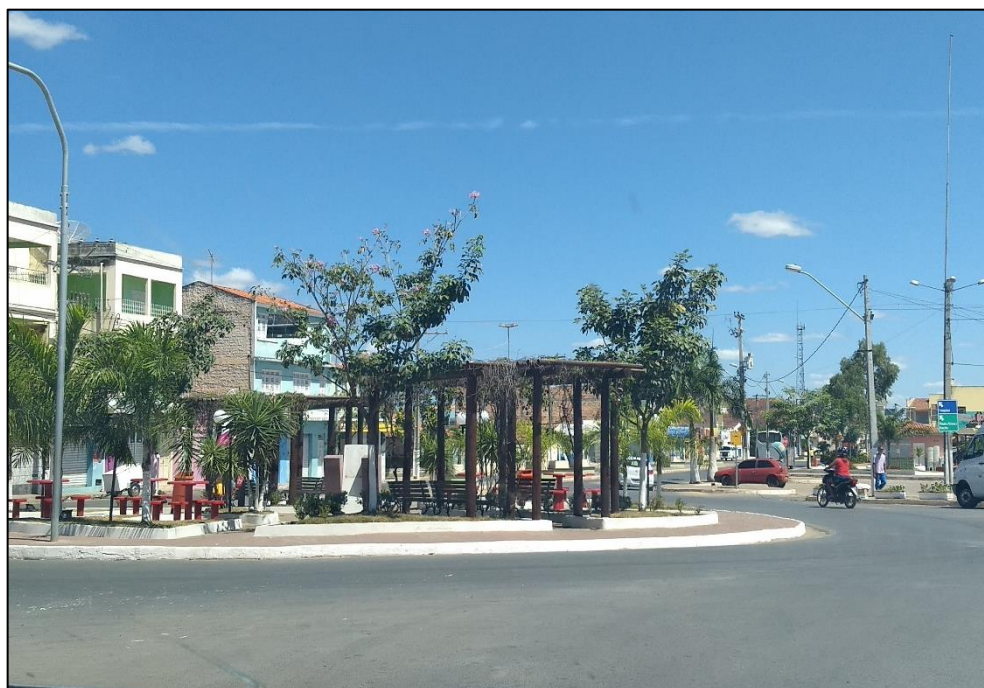
**Figura 259 – Exemplo de rua com pavimentação asfáltica em Jeremoabo (coordenadas UTM 571559.03 E 8886106.60 S).
Fonte: DRZ – Geotecnologia e Consultoria, 2017.**

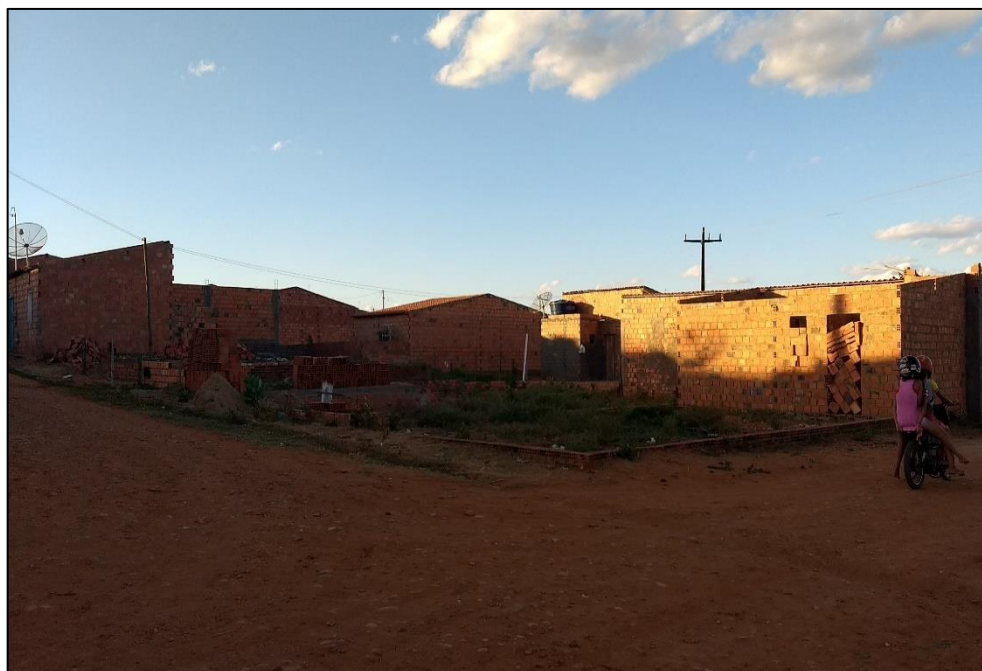
Figura 260 – Exemplo de rua sem pavimentação em Jeremoabo (coordenadas UTM 572381.69 E 8885251.40 S).

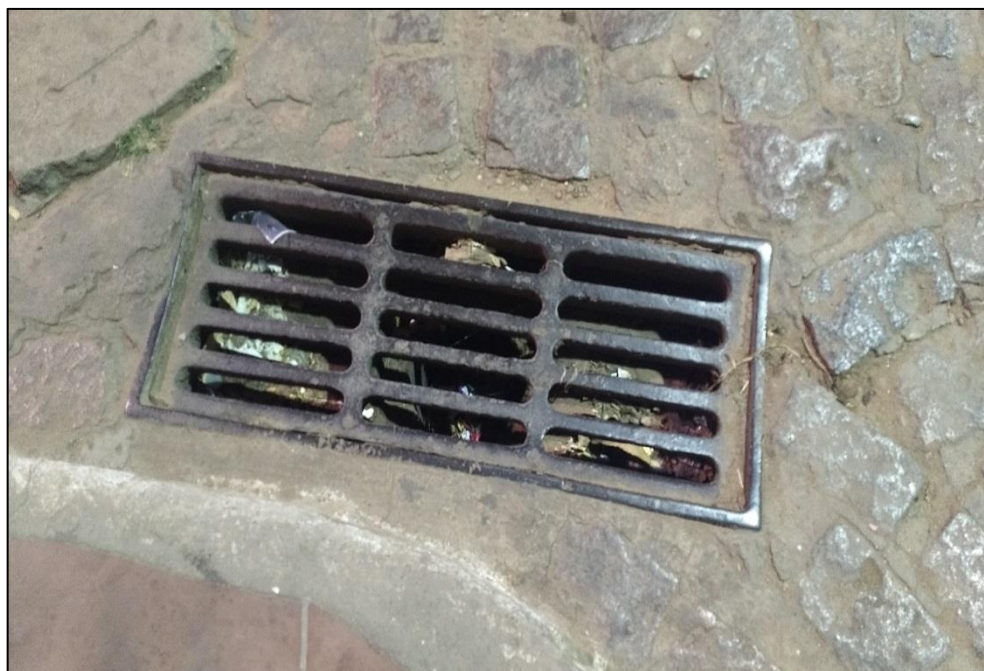
A Figura 261, a Figura 262 e a Figura 263 apresentam exemplos de estruturas de captação de águas pluviais utilizadas em algumas vias da sede municipal. Estas estruturas são instaladas em pontos estratégicos, com o intuito de captar e direcionar o excedente de água pluvial para os canais de drenagem e/ou pontos de lançamentos.

Figura 261 – Exemplo de boca de lobo utilizada em Jeremoabo (coordenadas UTM 571296.01 E 8886512.90 S).

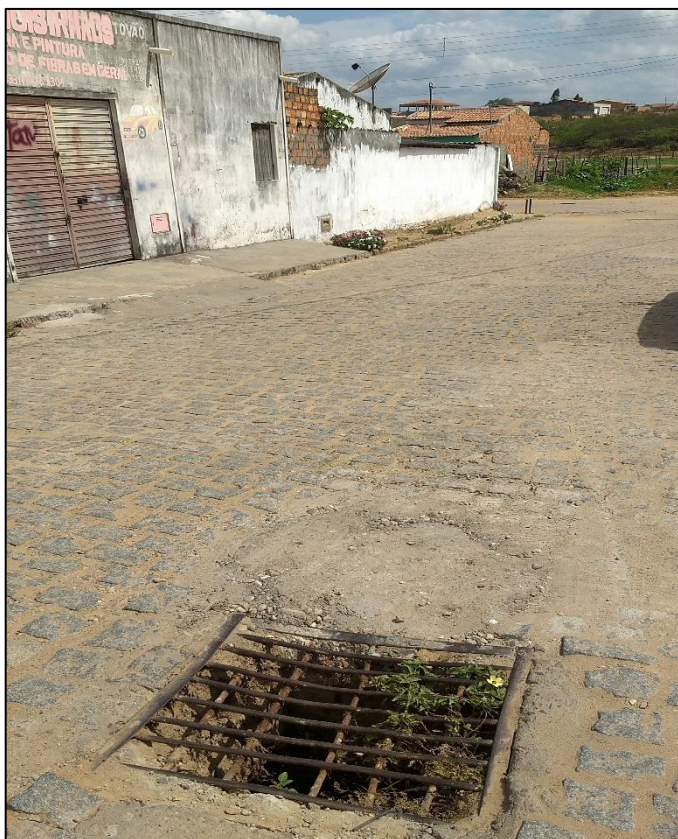
Figura 263 – Dispositivo para captação de águas pluviais (coordenadas UTM 571454.94 E 8886817.18 S).

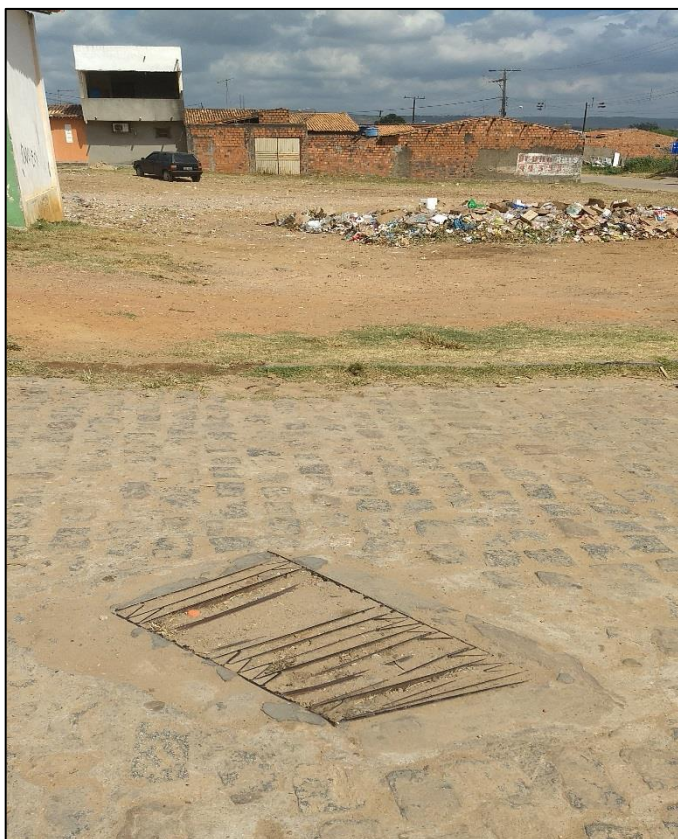
Uma das carências observadas em visita e ilustrada na Figura 264, é a ausência de manutenção periódica das bocas de lobo existentes no município, de modo que ocasiona o acúmulo de resíduos e sedimentos. Fato este que impede que os dispositivos exerçam sua principal função, de escoamento da água pluvial excedente e, uma vez que se encontram entupidos, ocasionam alagamentos locais.

**Figura 264 – Estrutura de captação de água pluvial sem manutenção (coordenadas UTM 571495.60 E 8886749.53 S).
Fonte: DRZ – Geotecnologia e Consultoria, 2017.**
