PLANO MUNICIPAL DE SANEAMENTO BÁSICO DO MUNICÍPIO DE JEREMOABO

PRODUTO 2

Diagnóstico da Situação do Saneamento Básico

Contrato de Gestão nº 014/2010
Ato Convocatório nº 029/2016
Contrato nº 020/2017
Fevereiro de 2018

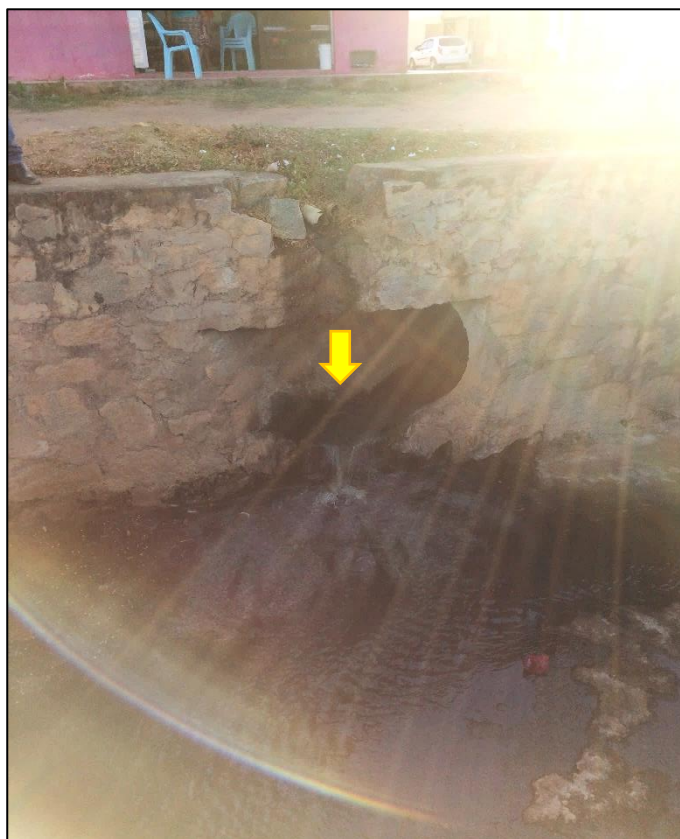
Em Jeremoabo, não existe uma rede adequada de esgotamento sanitário e grande parte da população encaminha o esgoto diretamente para os dispositivos de drenagem, através de ligações irregulares, conforme exemplifica a Figura 265, localizada nas coordenadas UTM 572074.34 E 8885440.56 S. As denúncias de mau cheiro, problemas na rede ou outras irregularidades são registradas na Secretaria de Obras, através das ligações da população.

Figura 265 – Despejo irregular de esgoto na rede de drenagem.
Fonte: DRZ – Geotecnologia e Consultoria, 2017.

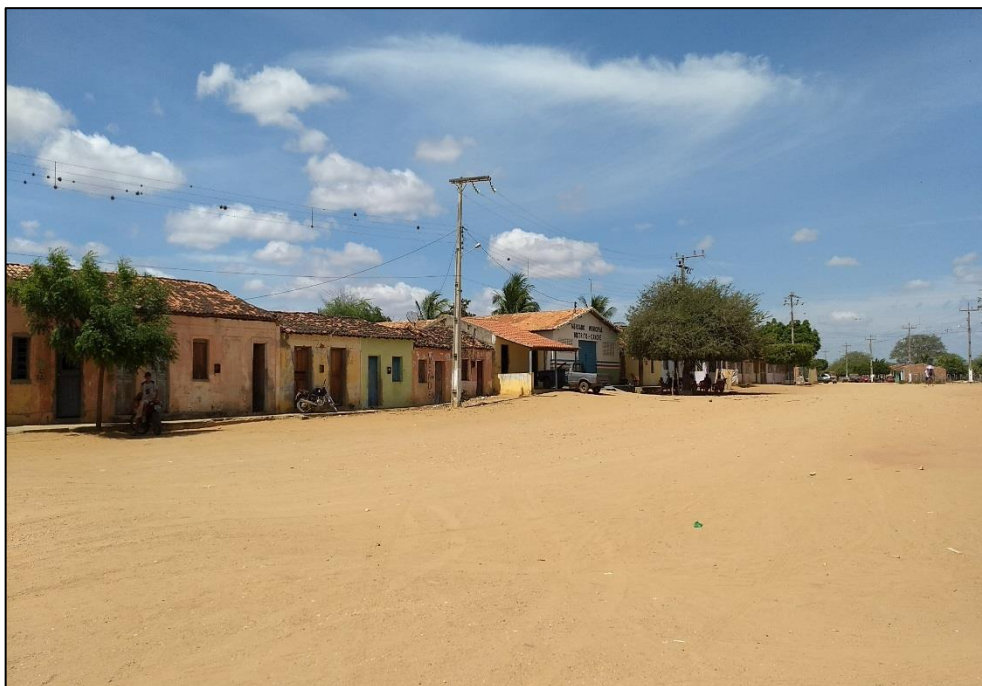
Com base em informações repassadas pelos técnicos da Prefeitura e conforme observado em visita técnica, o distrito Canché não possui dispositivos para manejo das águas pluviais. Conforme é possível observar na Figura 266 (coordenadas UTM 510424.46 E 8908743.32 S) e na Figura 267 (coordenadas UTM 510354.05 E 8908533.89 S), as ruas do distrito não são pavimentadas,

Figura 266 – Ausência de pavimentação no distrito Canché.
Fonte: DRZ – Geotecnologia e Consultoria, 2017.

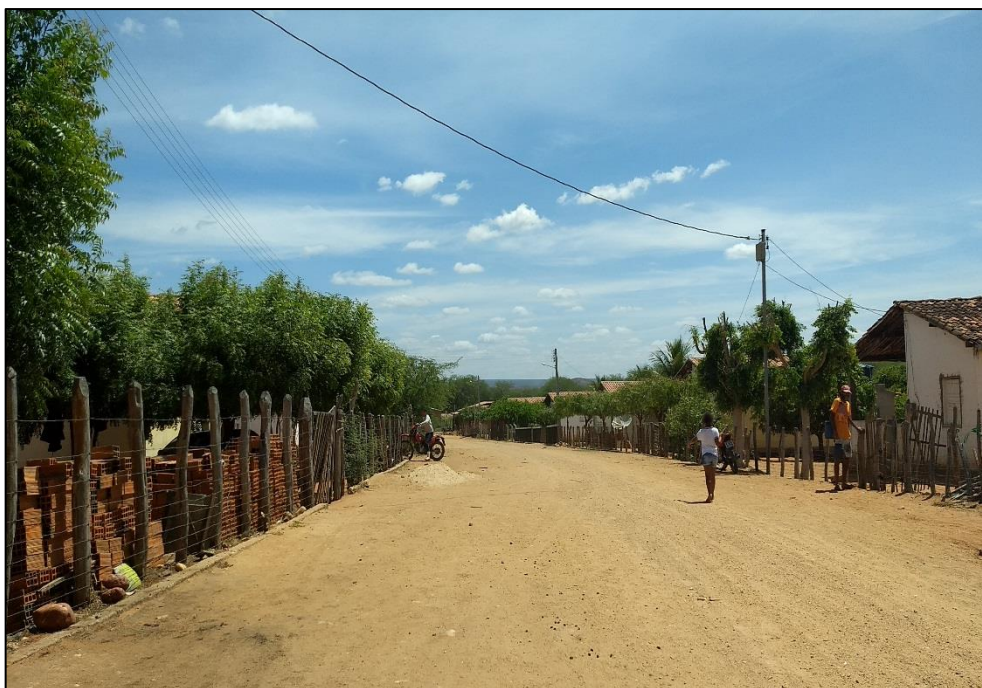
Figura 267 – Exemplo de ruas não pavimentadas no distrito Canché.
Fonte: DRZ – Geotecnologia e Consultoria, 2017.

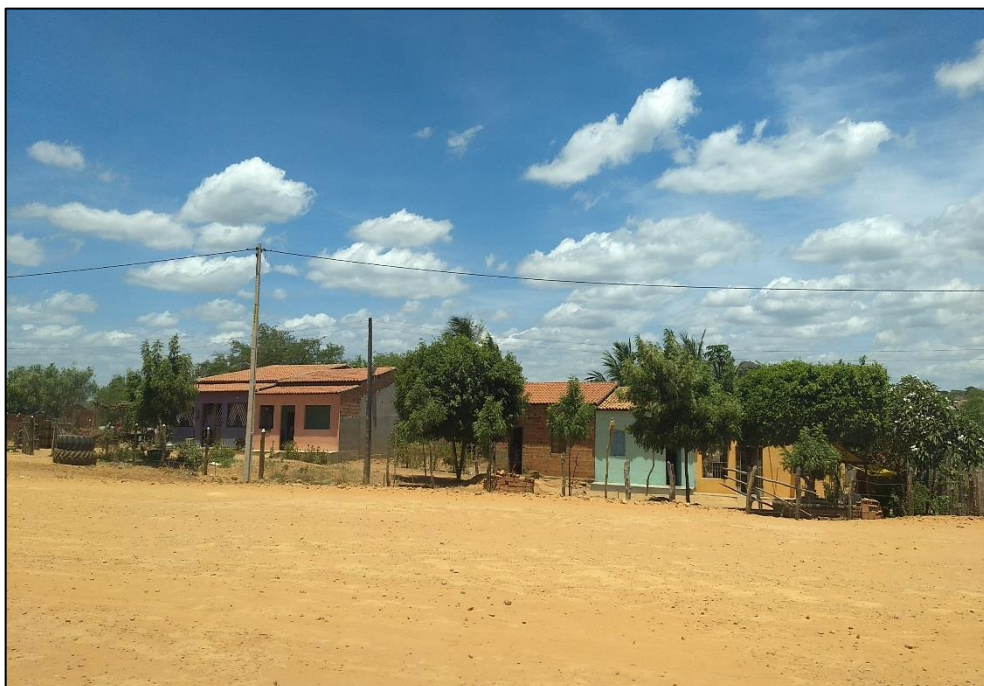
Figura 276 – Ausência de pavimentação na comunidade Brejo Grande (coordenadas UTM 547865.78 E 8891197.67 S).

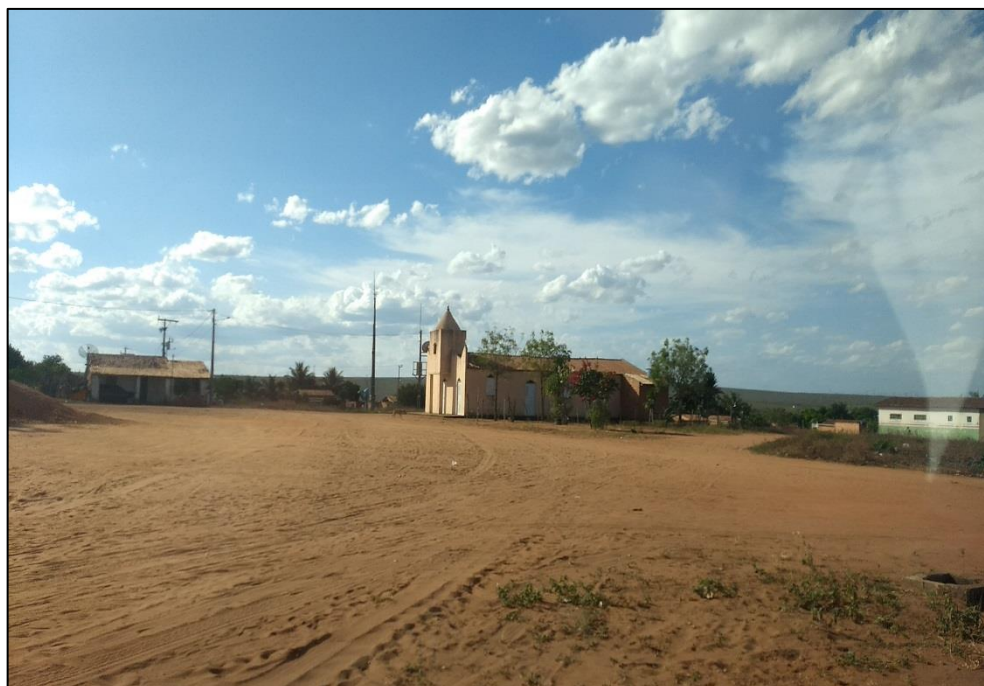
Figura 277 – Ausência de pavimentação na comunidade Caritá (coordenadas UTM 578157.15 E 8869973.37 S).
Fonte: DRZ – Geotecnologia e Consultoria, 2017.

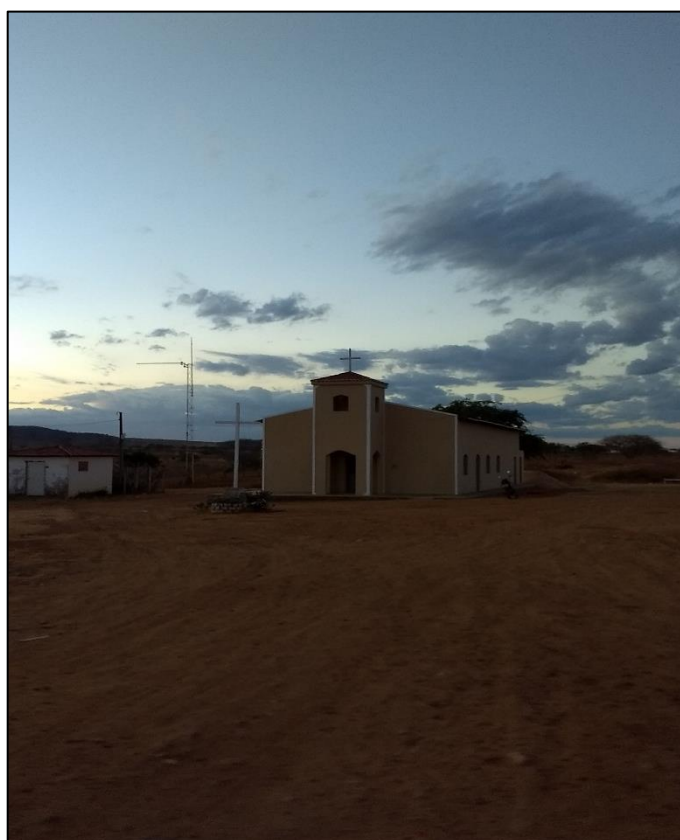
Figura 278 – Ausência de pavimentação na comunidade Monte Alegre (coordenadas UTM 590651.57 E 8903997.14 S).
Fonte: DRZ – Geotecnologia e Consultoria, 2017.

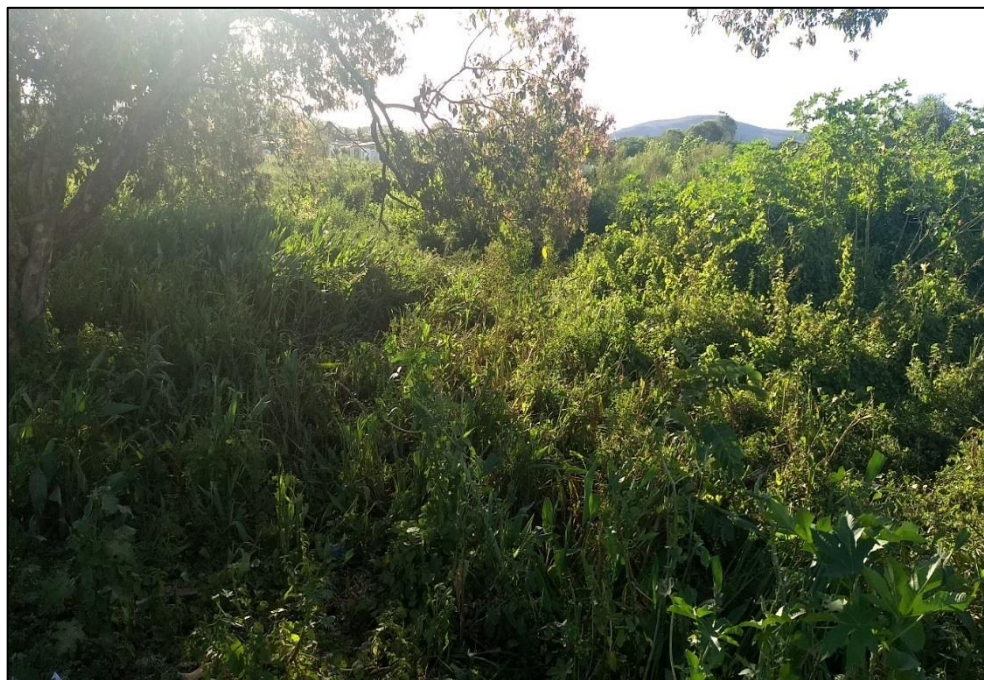
A Figura 280, a Figura 281 e a Figura 282 ilustram o trecho inicial do Canal do Rio Vermelho (Canal 1), que se inicia no cruzamento da rua Antônio Lourenço com a rua Antônio Ferreira do Nascimento. Como é possível observar na Figura 281, para a entrada da água no Canal do Rio Vermelho foram instaladas manilhas de concreto, sendo três de 1.000 mm de diâmetro cada e uma de 800 mm de diâmetro.

Figura 280 – Área antes do início do Canal do Rio Vermelho (coordenadas UTM 571178.15 E 8886266.15 S).

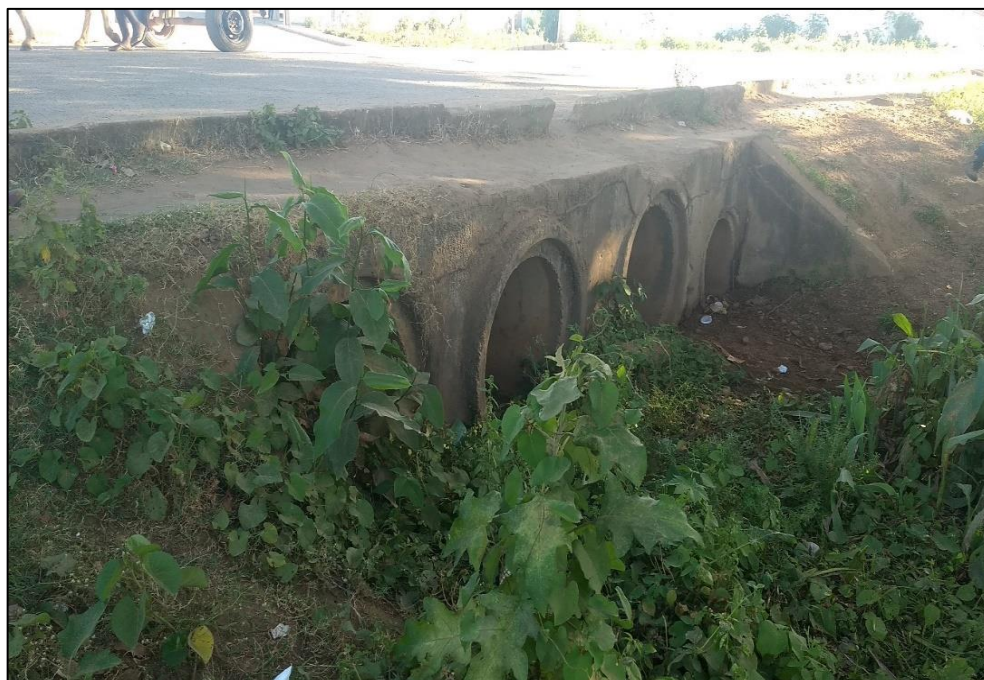
**Figura 281 – Manilhas para entrada da água no Canal do Rio Vermelho (coordenadas UTM 571180.40 E 8886258.09 S).
Fonte: DRZ – Geotecnologia e Consultoria, 2017.**

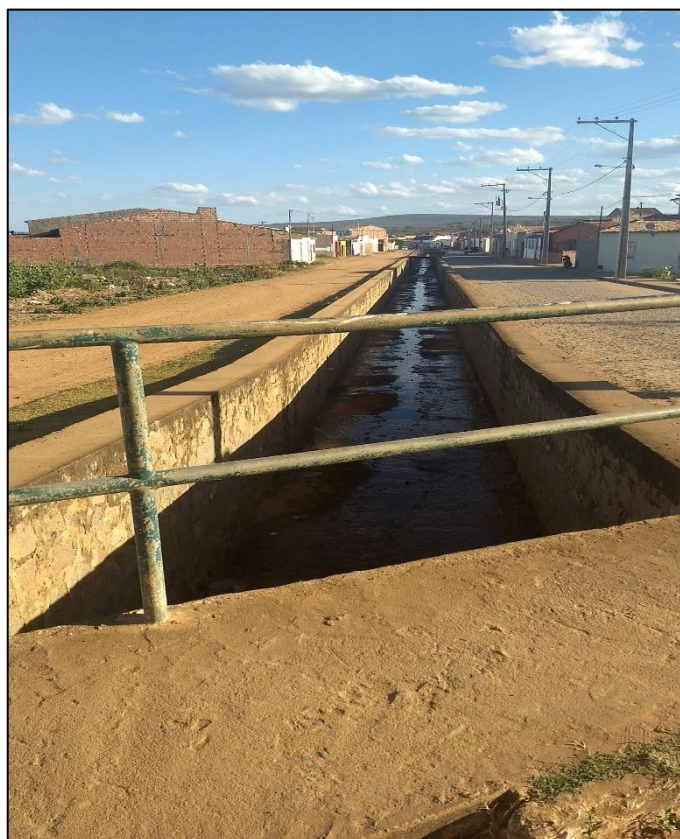
**Figura 282 – Início do canal de drenagem do Rio Vermelho (coordenadas UTM 571185.05 E 8886244.96 S).
Fonte: DRZ – Geotecnologia e Consultoria, 2017.**

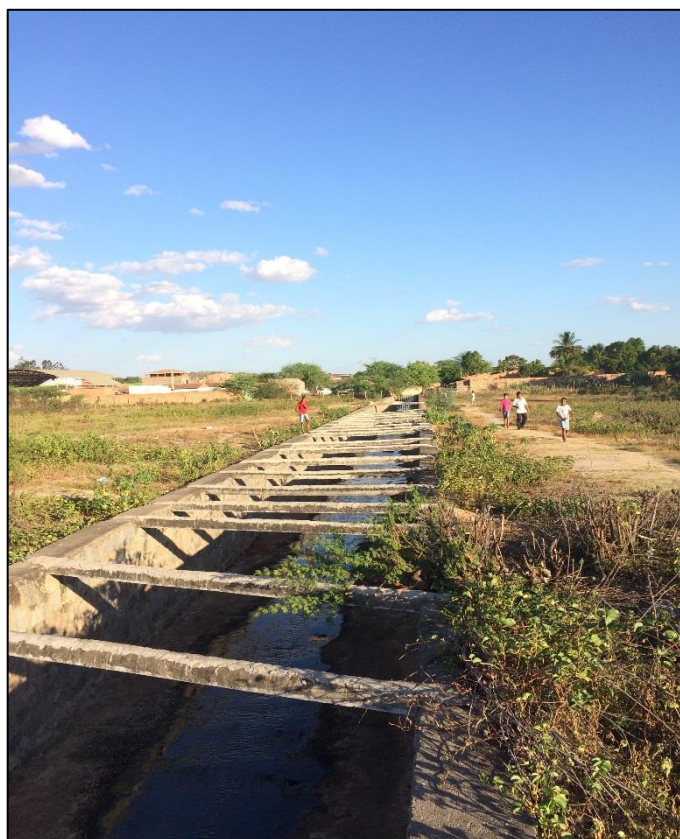
O Canal do Rio Vermelho é um canal de seção retangular concretado em sua base e nas laterais (Figura 283). O mesmo foi construído como uma obra fluvial, para ligar o rio Vermelho ao rio Vaza-Barris, sendo também utilizado para coletar e direcionar o excedente de água pluvial que cai sobre a Sede para áreas não urbanizadas.

Figura 283 – Canal do Rio Vermelho (coordenadas UTM 571867.05 E 8885560.07 S).

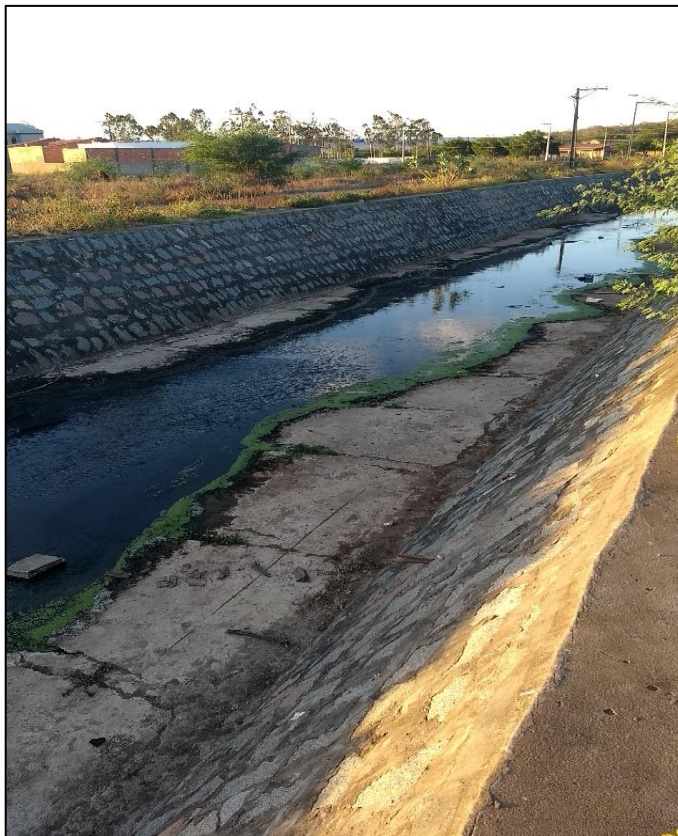
O outro canal de drenagem (Canal 2) existente no município (Figura 284) é um canal de seção trapezoidal com base e laterais impermeabilizadas. Foi construído com o objetivo de absorver e direcionar parte da água pluvial, assim como reduzir os impactos do escoamento superficial na área urbana.

**Figura 284 – Canal de drenagem pluvial do município de Jeremoabo (coordenadas UTM 572472.13 E 8885433.33 S).
Fonte: DRZ – Geotecnologia e Consultoria, 2017.**

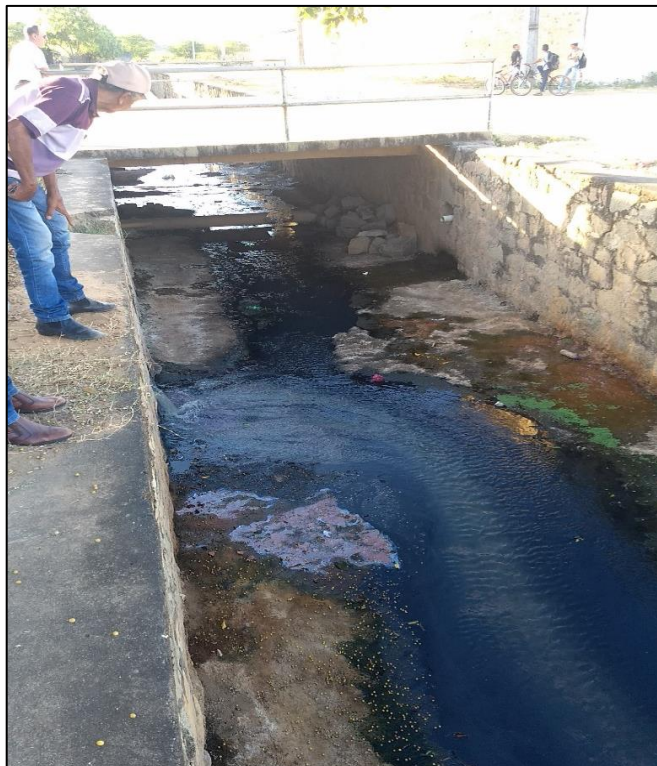
Como já relatado anteriormente e como ilustra a Figura 285 e a Figura 286, os canais estão sendo utilizados como rede de esgotamento sanitário, recebendo grandes contribuições de efluentes domésticos através das ligações clandestinas realizadas pela população, situação agravada pelo fato de existirem construções e moradias ao longo de todo o canal, muitas delas irregulares.

**Figura 285 – Lançamento irregular de esgoto no canal de drenagem (coordenadas UTM 572057.92 E 8885448.27 S).
Fonte: DRZ – Geotecnologia e Consultoria, 2017.**

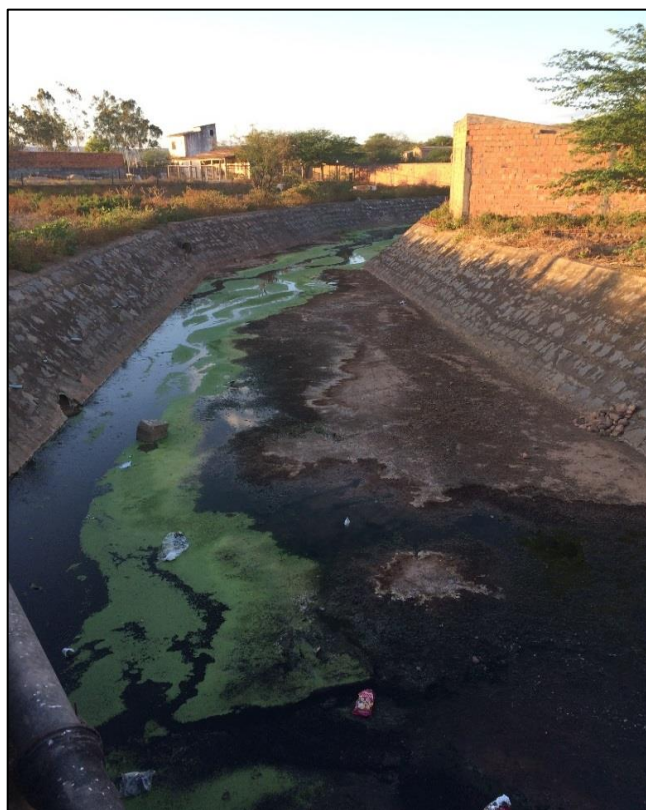
**Figura 286 – Canal de drenagem pluvial no município de Jeremoabo (coordenadas UTM 572472.13 E 8885433.33 S).
Fonte: DRZ – Geotecnologia e Consultoria, 2017.**

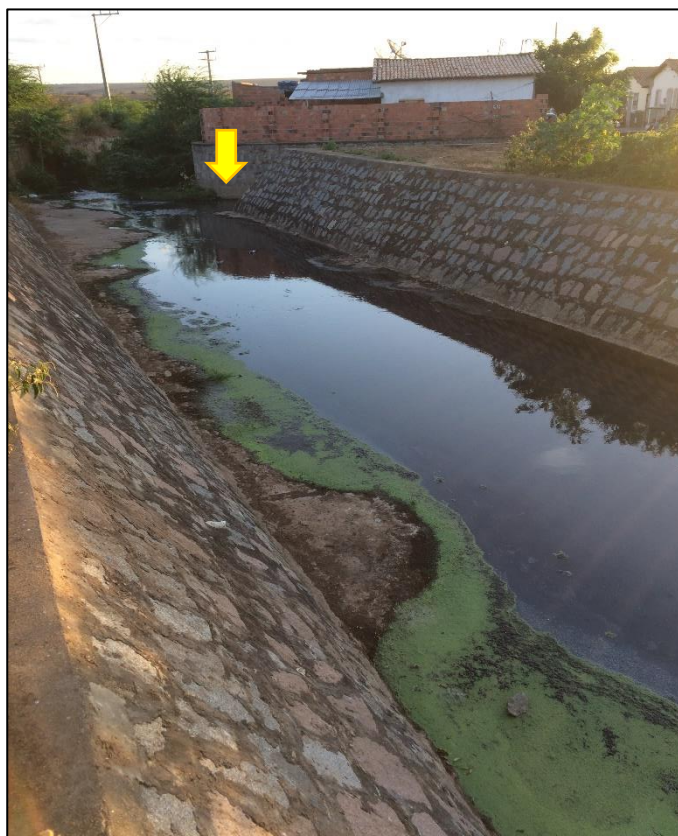
Segundo relatos de técnicos municipais e como observado em campo, a obra dos canais está inacabada. Deste modo, logo após o ponto de encontro dos dois canais (Figura 287), que ocorre no bairro São José, nas coordenadas UTM 572469.37 E 8885214.42 S, toda água pluvial e esgoto coletado pelos canais são lançados em uma área aberta (coordenadas UTM 572446.00 E 8885107.00 S), onde ocorre o acúmulo de grande quantidade de efluentes *in natura* (Figura 288).

Figura 287 – Ponto de encontro dos dois canais de drenagem.
Fonte: DRZ – Geotecnologia e Consultoria, 2017.

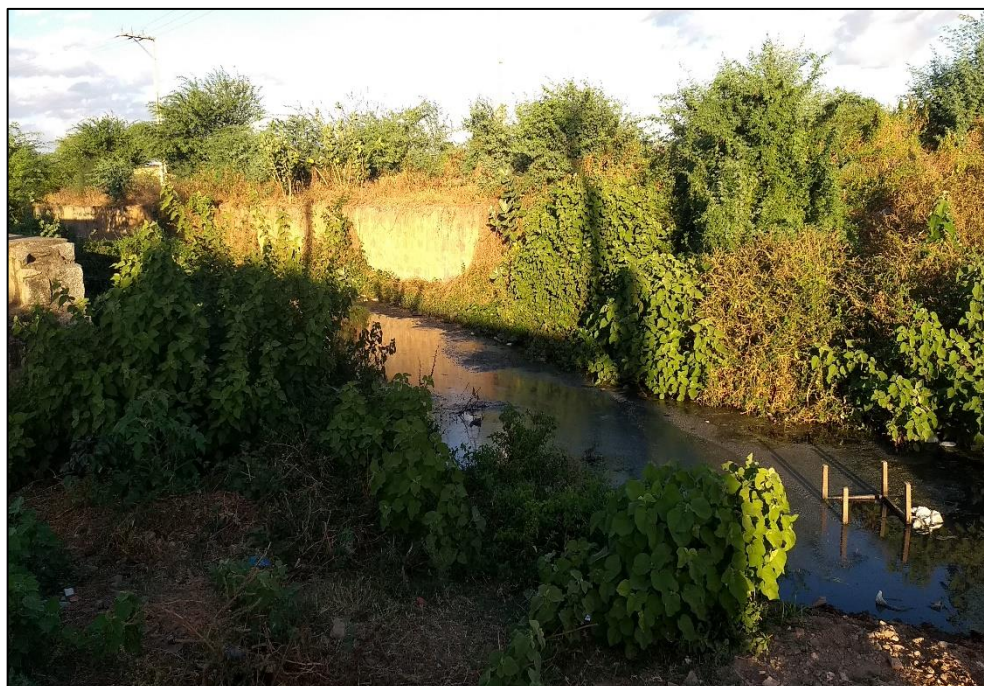
Figura 288 – Final da obra dos canais de drenagem.

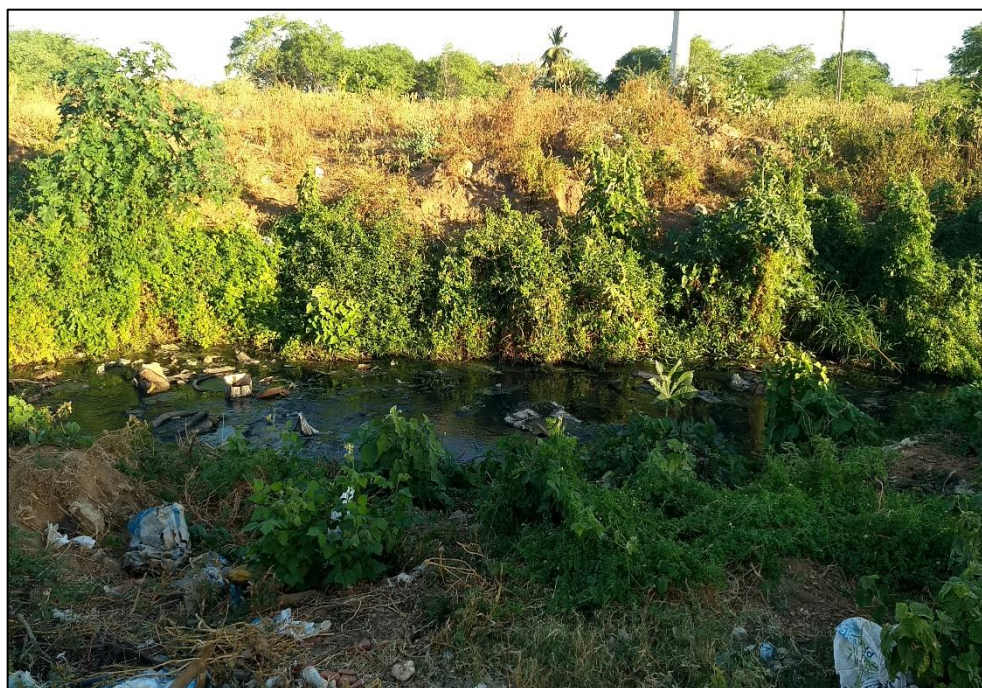
É possível observar na Figura 289, na Figura 290 e na Figura 291 o impacto ambiental negativo causado por toda essa descarga de efluente sem tratamento no meio ambiente, assim como o impacto social, pela proximidade e acesso das pessoas a esta área.

**Figura 290 – Acúmulo de esgoto sanitário e resíduos após o encontro dos canais de drenagem (coordenadas UTM 572419.17 E 8885122.58 S).
Fonte: DRZ – Geotecnologia e Consultoria, 2017.**

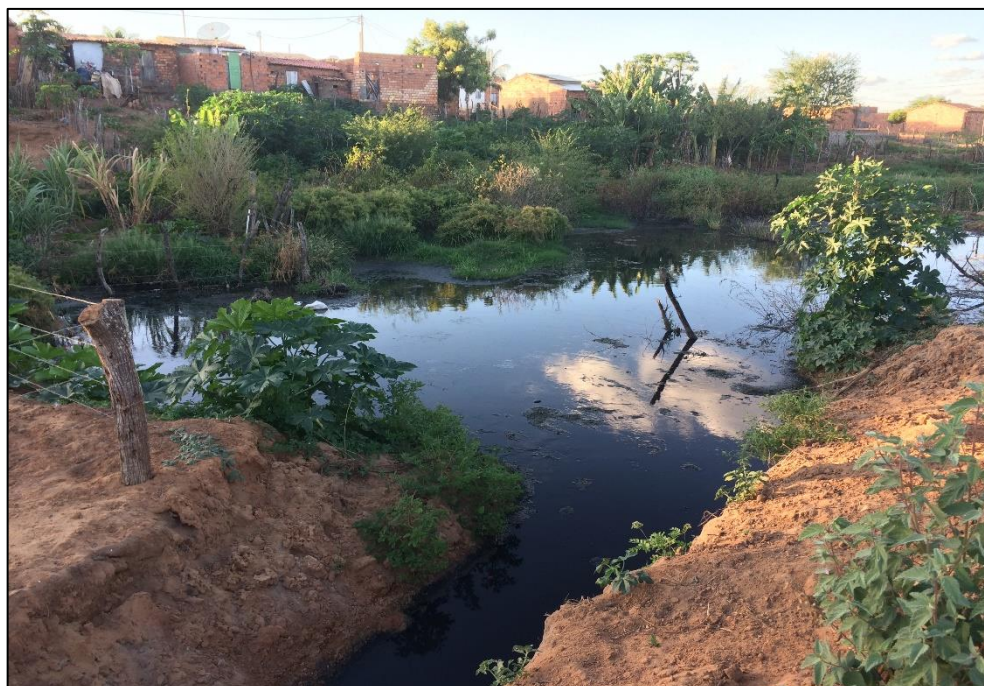
Figura 291 – Lagoa de esgoto que se forma logo após o término dos canais de drenagem (coordenadas UTM 572328.00 E 8884885.00 S).

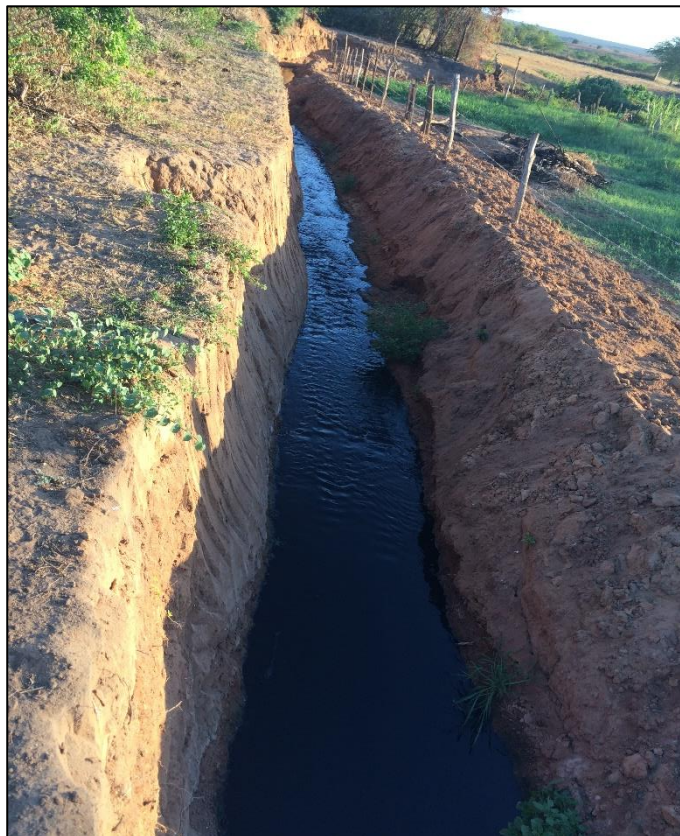
O esgoto direcionado até esta região, segue por uma vala (Figura 292) e pelo curso natural de drenagem até chegar ao rio Vaza-Barris (Figura 293 e Figura 294), nas coordenadas UTM 572150.39 E 8884503.89 S. É importante destacar que o aporte de matéria orgânica gerado pelo esgoto doméstico, além de causar a poluição de um corpo hídrico, modifica o funcionamento dos sistemas aquáticos e pode causar sérios problemas de eutrofização.

**Figura 292 – Vala aberta para o escoamento da drenagem pluvial com esgoto sanitário (coordenadas UTM 572333.82 E 8884866.69 S).
Fonte: DRZ – Geotecnologia e Consultoria, 2017.**

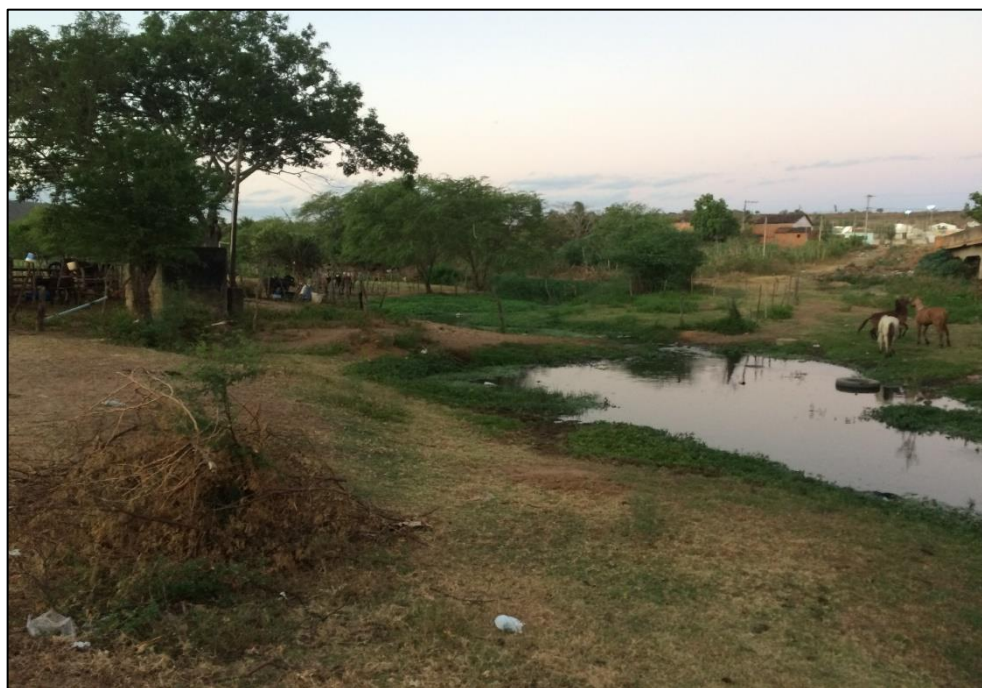
**Figura 293 – Curso d'água que recebe água pluvial e esgoto sanitário, rio Vaza-Barris.
Fonte: DRZ – Geotecnologia e Consultoria, 2017.**

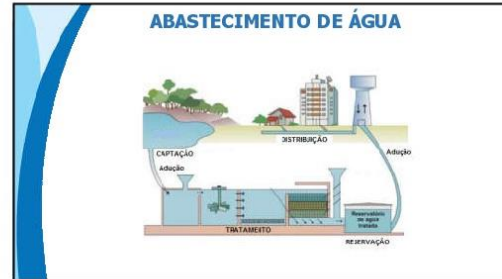
- ### ABASTECIMENTO DE ÁGUA
- O Sistema de Abastecimento de Água (SAA) de Jeremoabo atende 100% da população urbana e 54,11% da população total (SNIS, 2016).
 - O abastecimento de água é realizado de diferentes formas:
 - ➔ No Distrito Sede, o sistema atende toda a população urbana por rede de distribuição, sendo os serviços prestados pela Empresa Baiana de Águas e Saneamento (EMBASA).
 - ➔ O abastecimento do Distrito Canché e de algumas comunidades rurais acontece por poços comunitários.
 - ➔ Algumas comunidades rurais são abastecidas por caminhão-pipa, através da Operação Camião-Pipa do Exército Brasileiro.
 - ➔ Outras comunidades rurais são abastecidas pelo sistema de abastecimento da EMBASA, através de derivações do Sistema Integrado de exportação de água de Jeremoabo para o município de Pedro Alexandre.

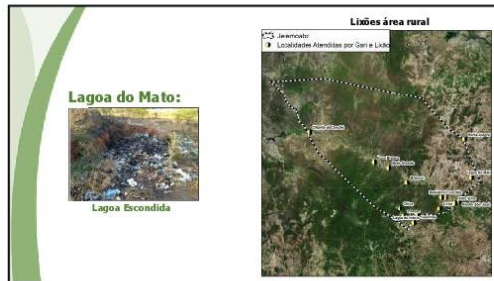
- Nas comunidades não atendidas pela coleta convencional de resíduos sólidos e que também não possuem o serviço de coleta e uma área de descarte, a disposição final dos resíduos sólidos ocorre de forma alternativa.
