# PLANO MUNICIPAL DE SANEAMENTO BÁSICO DE MULUNGU DO MORRO

CONTRATO DE GESTÃO: 014/ANA/2010  
ATO CONVOCATÓRIO: 026/2016  
NÚMERO DO CONTRATO: 021/2017

**PRODUTO 2: DIAGNÓSTICO DA SITUAÇÃO  
DO SANEAMENTO BÁSICO  
MARÇO 2018**

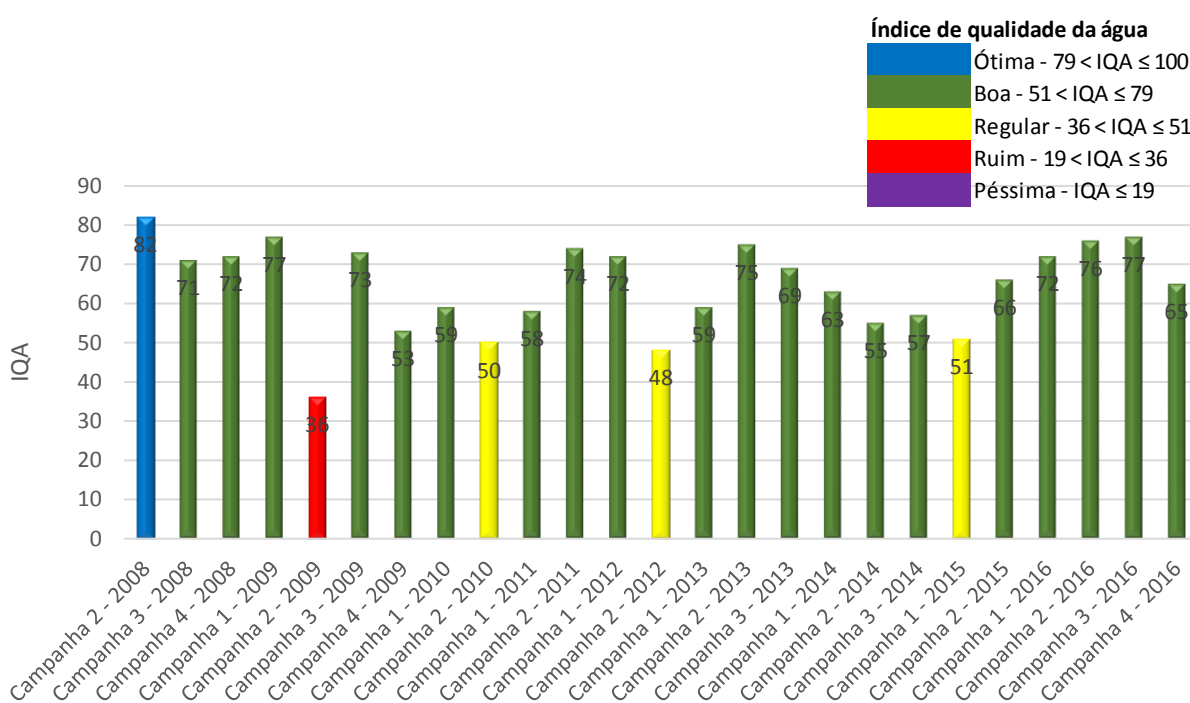
Já o Índice de Estado Trófico, que foi calculado apenas para a estação PRG-STA-300, apresentou variações entre oligotróficos e ultraoligotróficos, principalmente nos últimos dois anos. Tal fato pode estar relacionado a déficit relacionados ao sistema de esgotamento sanitário ou a práticas intensas de atividades agrícolas ou de pecuária na região. As figuras a seguir apresentam os comportamentos dos índices citados nos últimos anos.

**Figura 21 - Série Histórica do IQA na Estação PRG-STA-300 entre 2008 a 2016**

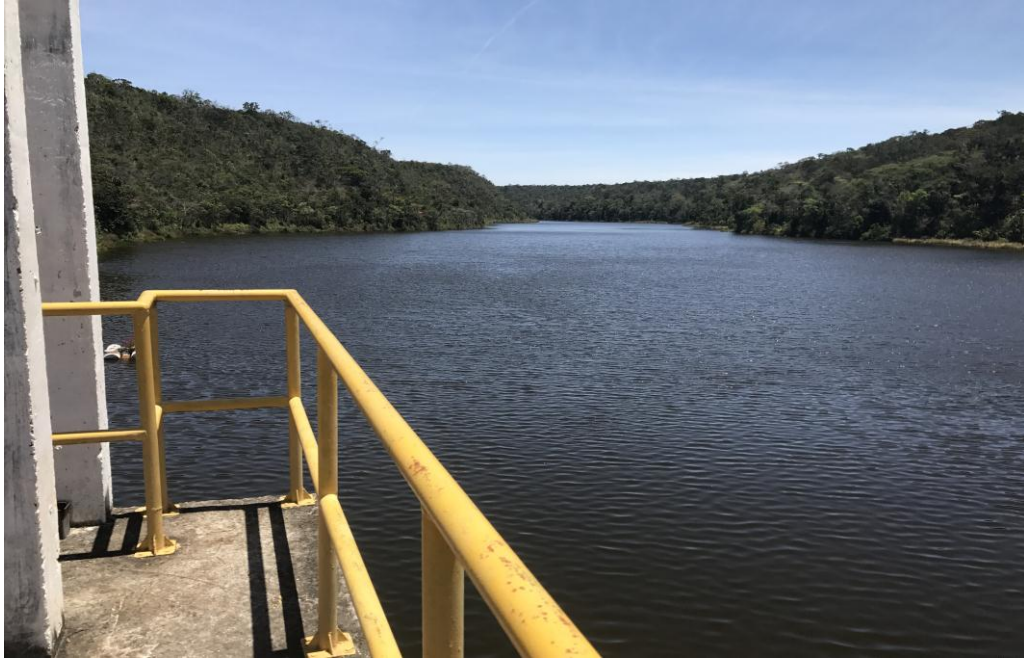
**Figura 58– Rio Tijuco**

A barragem do Rio Tijuco (Figura 58 e Figura 59), concluída pela EMBASA em 2010, possui um volume acumulado de 2,2 milhões m<sup>3</sup>, com uma vazão de 74 m<sup>3</sup>/s. O sistema beneficia uma população de 21.812 habitantes e o valor estimado do investimento foi de 14,3 milhões de reais, com recursos da Caixa Econômica Federal, através do programa Pró-Saneamento.

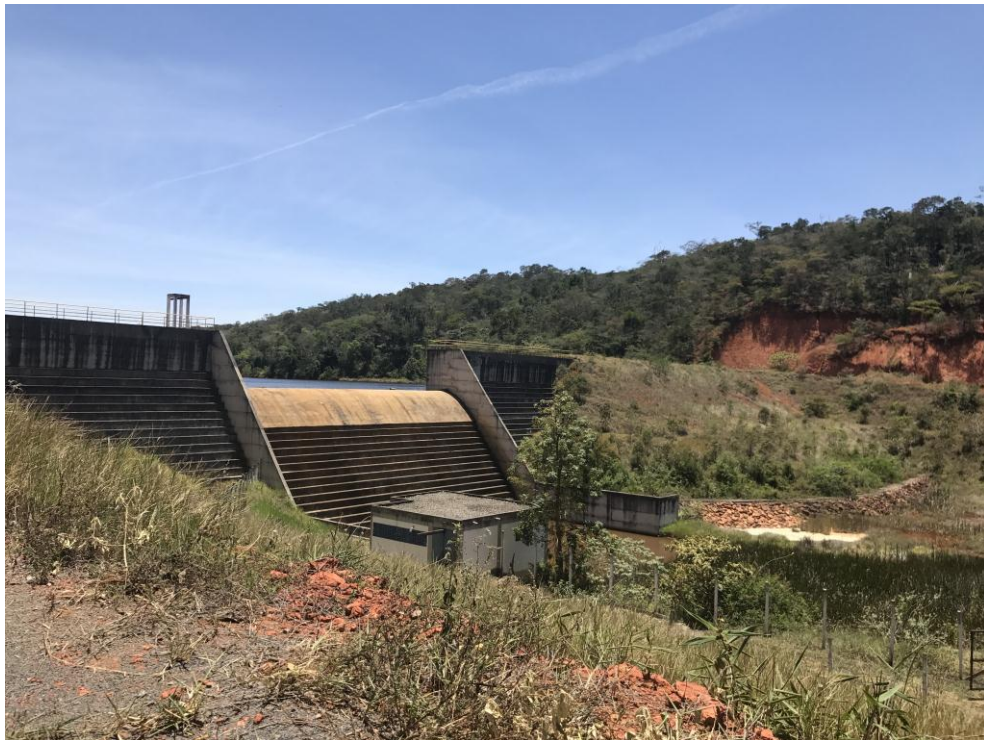
**Figura 59– Barragem de Rio Tijuco**

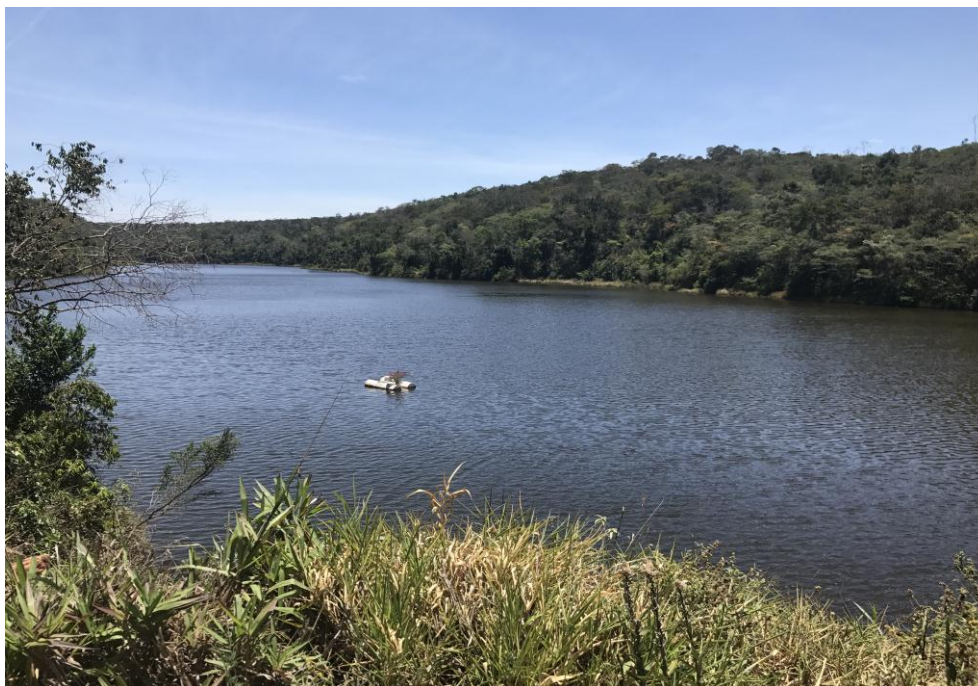
**Figura 60 – Captação flutuante – Mulungu**

A captação na barragem do Rio Tijuco é feita balsa flutuante (Figura 60) na barragem de nível (Figura 61), tem seu funcionamento no regime de 13 horas diárias, tendo em média um volume captado até novembro 2017 um Volume de 80.800 m<sup>3</sup>/ano como vazão média de 2.606 m<sup>3</sup>/hora.

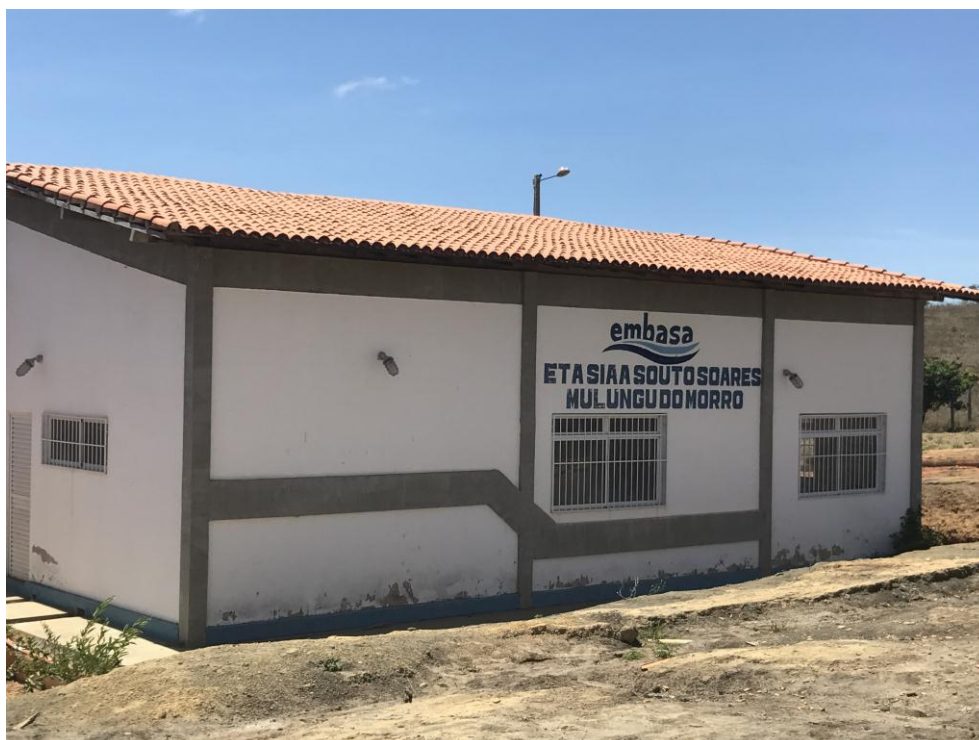
**Figura 62– Estação Tratamento de Água Bruta-ETA Mulungu e Souto Soares**

O sistema Integrado Abastecimento de Água de Mulungu do Morro e Souto Soares – SIAA, conta com uma Estação de Tratamento de Água – ETA (Figura 62), fica a 30 km de distância no povoado de Várzea do Cerco.

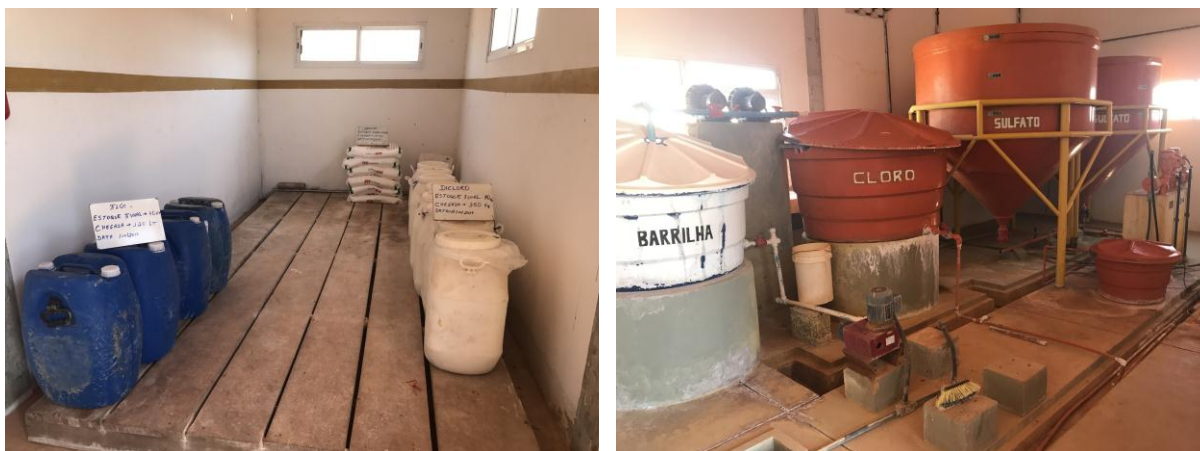
**Figura 63 – Casa de química da ETA- Mulungu e Souto Soares**

casa de química que abriga equipamento e insumos de preparo e dosagem dos reagentes (Figura 63).

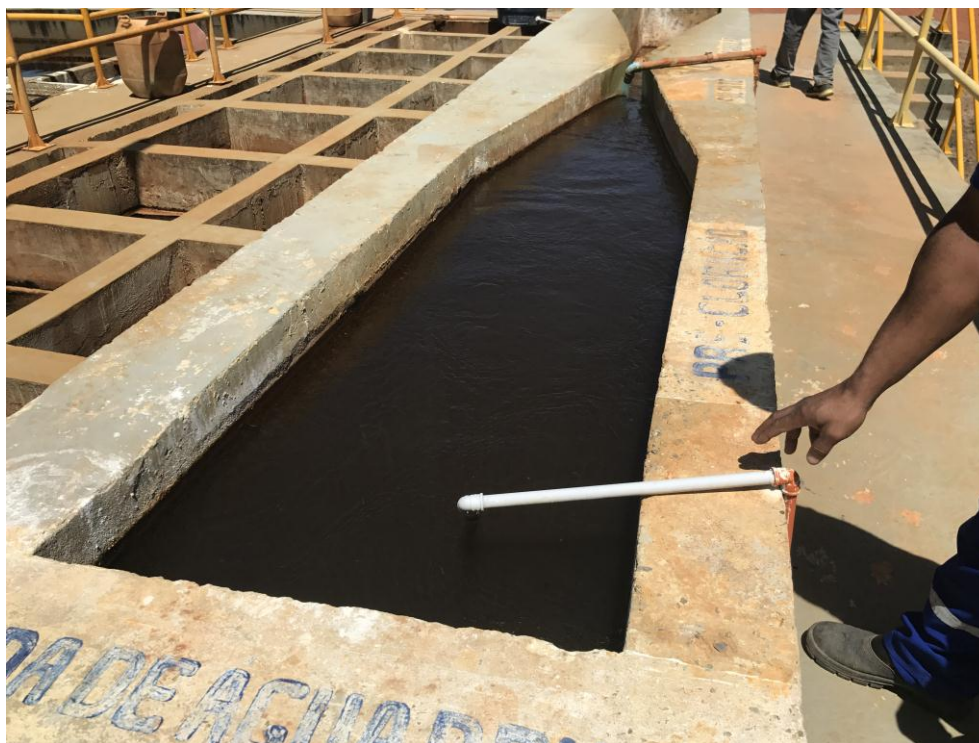
**Figura 64 – Entrada de água bruta**

Na entrada há uma Calha Parshall para mediação de volume. Na entrada de água bruta a água recebe cloro e o coagulante (Figura 64).

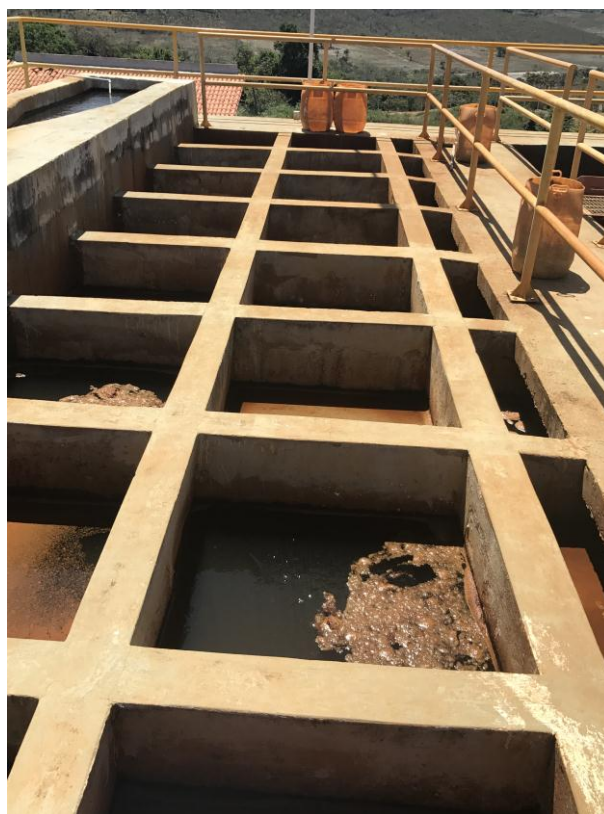
**Figura 65– Floculadores– ETA Mulungu e Souto Soares**

Possui um floculador hidráulico composto de 24 câmaras cuja a área individual desta é de 1 m<sup>2</sup> (Figura 65), onde são adicionadas à água substâncias como coagulantes. Na ETA é usado o Sulfato de Alumínio - Al<sub>2</sub>(SO<sub>4</sub>)<sub>3</sub>. A água sofre agitação lenta e mais rápida para que as partículas de impurezas se aglomerem. De acordo com funcionário da EMBASA em média são utilizado cerca de 1.340 kg/mês de sulfato de Alumínio.

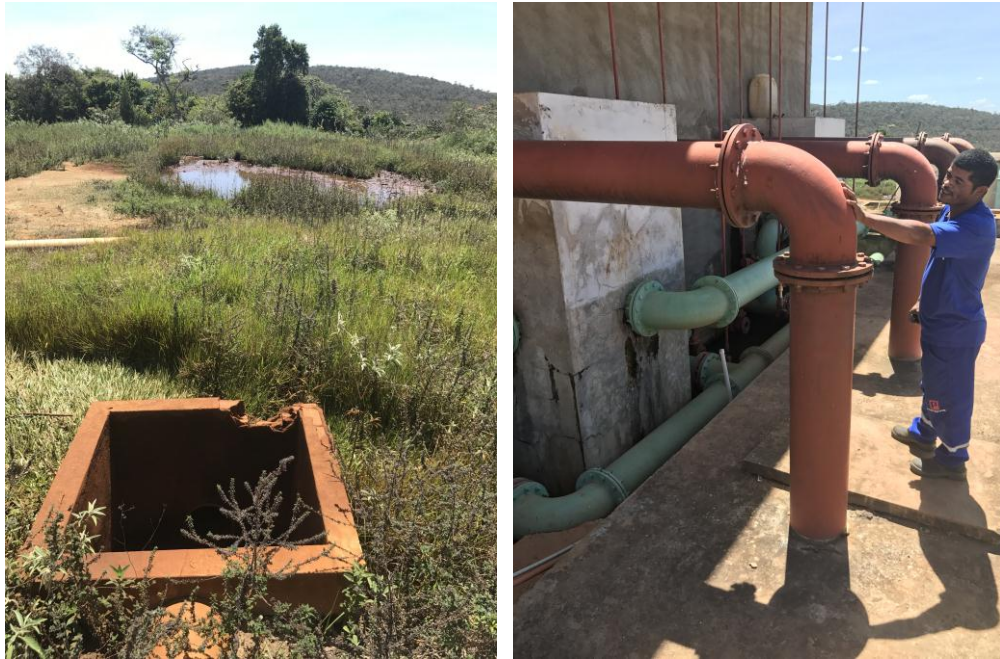
**Figura 67 – Tubulação e leito de secagem do lodo – ETA Mulungu e Souto Soares**

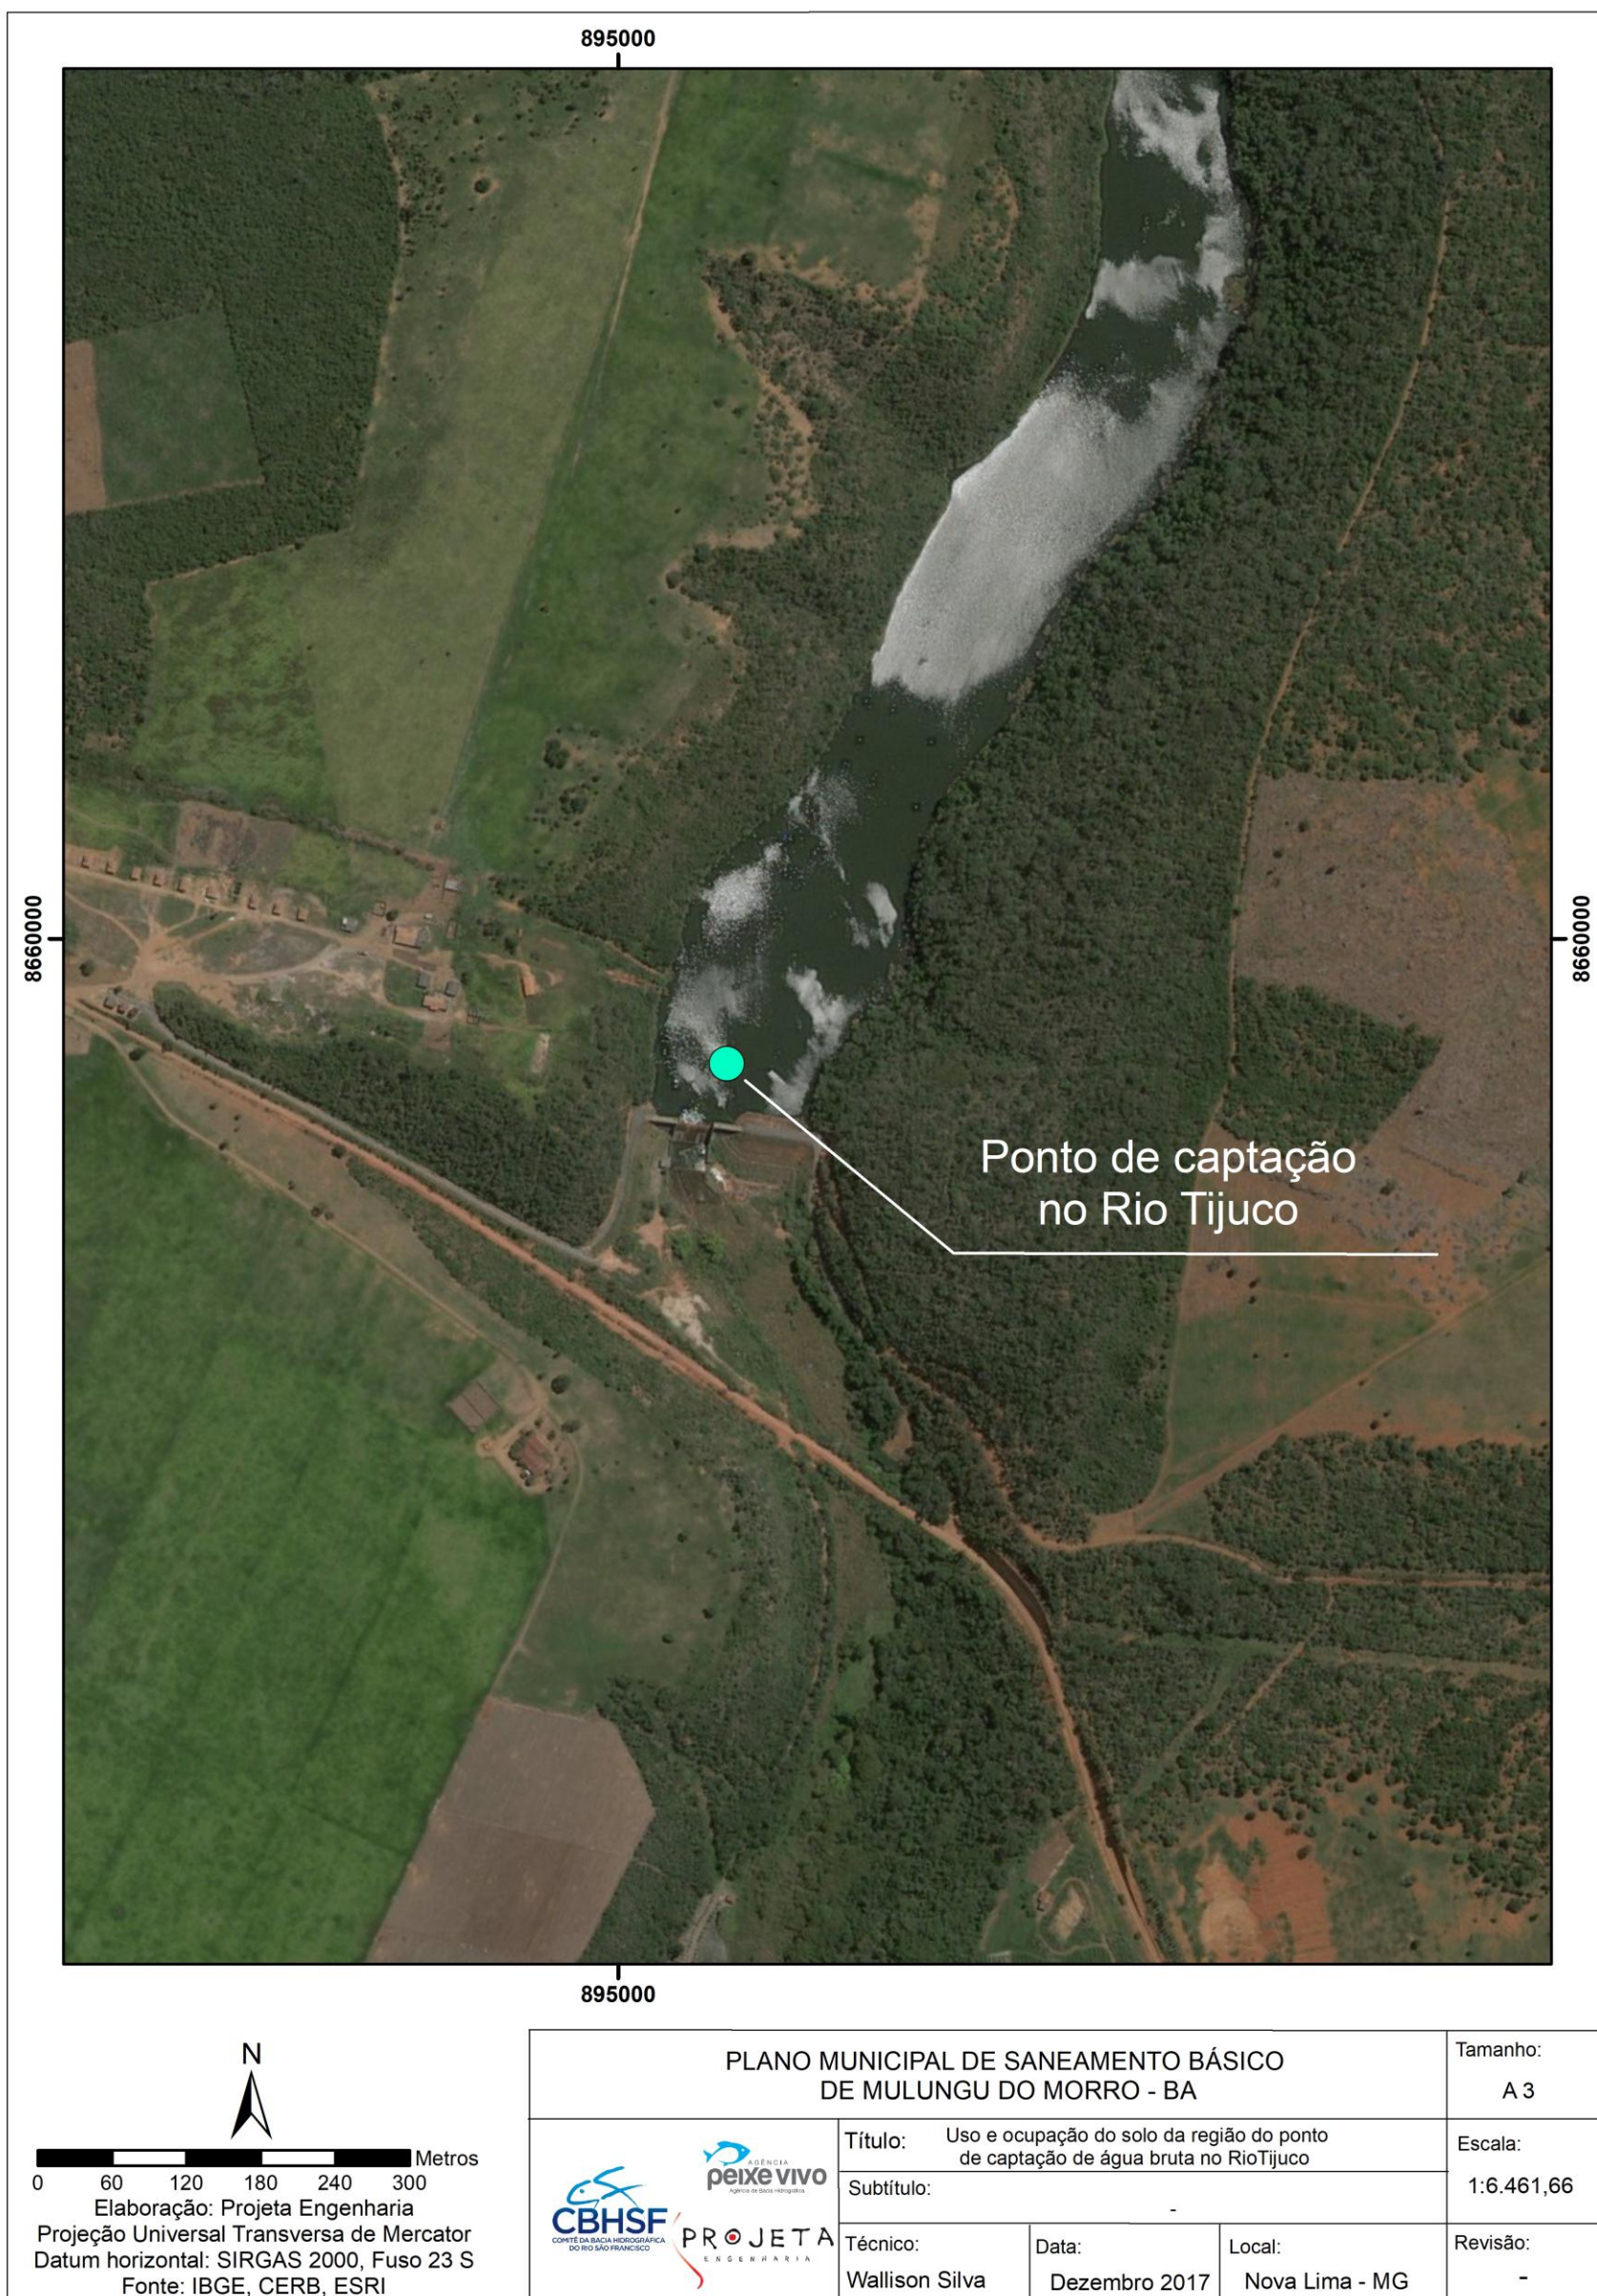
**Figura 68 – Uso e ocupação do solo da região - Barragem Rio Tijuco**

A Figura 68 apresenta a caracterização do uso e ocupação do solo da região onde está localizado o ponto de captação de água bruta na Barragem do Rio Tijuco, no município de Souto Soares. Observa-se que ao redor do ponto de captação superficial predominam áreas de pastagem natural. Atividades agropecuárias desenvolvidas nesses ambientes provocam desmatamento, perda de fertilidade e compactação do solo, dentre outros problemas, que podem ocasionar o assoreamento e a lixiviação de nutrientes e matéria orgânica para os cursos d'água, acarretando na degradação da sua qualidade. A presença de áreas assoreadas não é um fato incomum na região, principalmente pela falta de chuva dos últimos anos.

As atividades que são desenvolvidas na região e a presença de áreas assoreadas podem impactar na qualidade de água que será distribuída à população. A falta de chuva também pode afetar o volume de captação ao longo dos anos, e consequentemente, a quantidade distribuída futuramente.

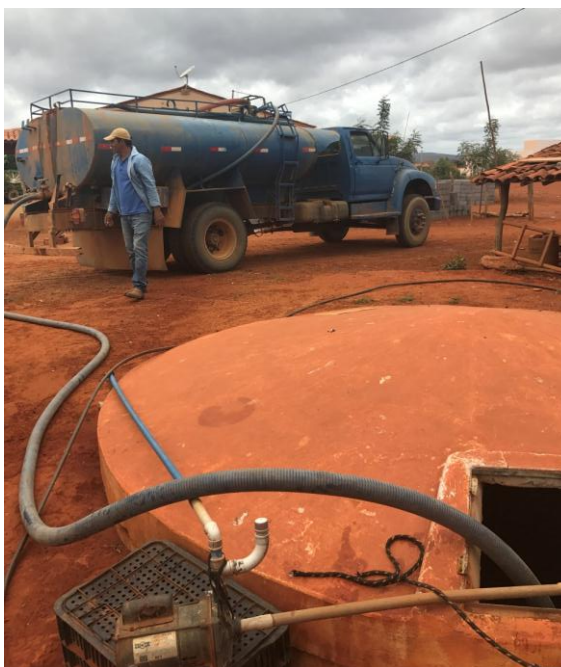
**Figura 69– Caminhão Pipa abastecendo cisterna – Mulungu do Morro**

A prefeitura realiza também a distribuição de água potável por caminhões pipas aos povoados que não possuem rede de abastecimento de água pela EMBASA (Figura 69). Para este serviço a prefeitura conta com 4 (quatro) caminhões pipa com capacidade de 11.000 litros. Fazendo uma média 120 carros/mês distribuindo um volume de 1.240 m<sup>3</sup>/mês.

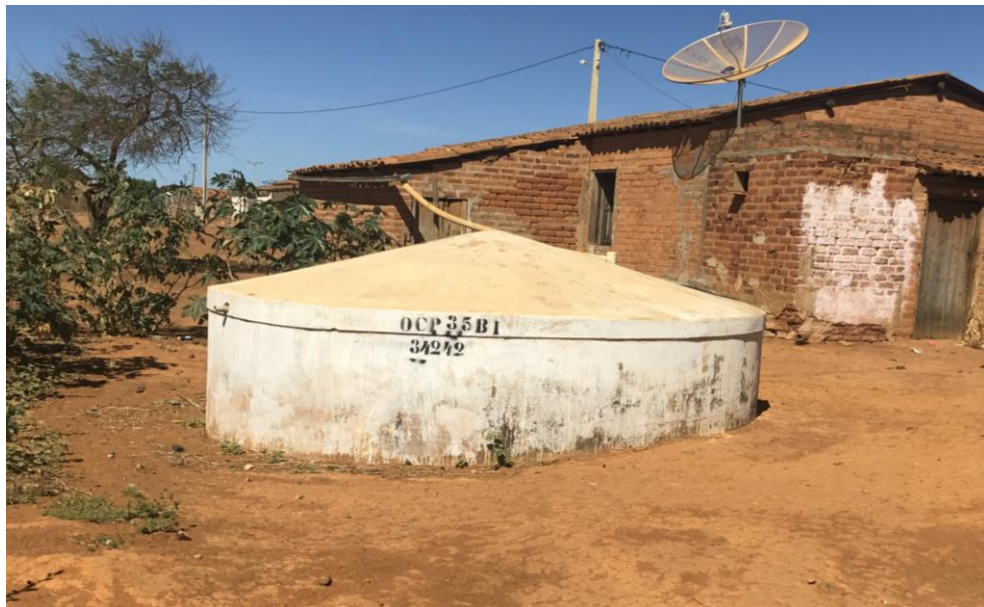
**Figura 70 - Cisterna cadastrada pelo Exército – Mulungu do Morro**

De acordo com a prefeitura são em torno de 102 cisternas cadastradas (Figura 70), que recebem o volume de 5.000 litros para cada.

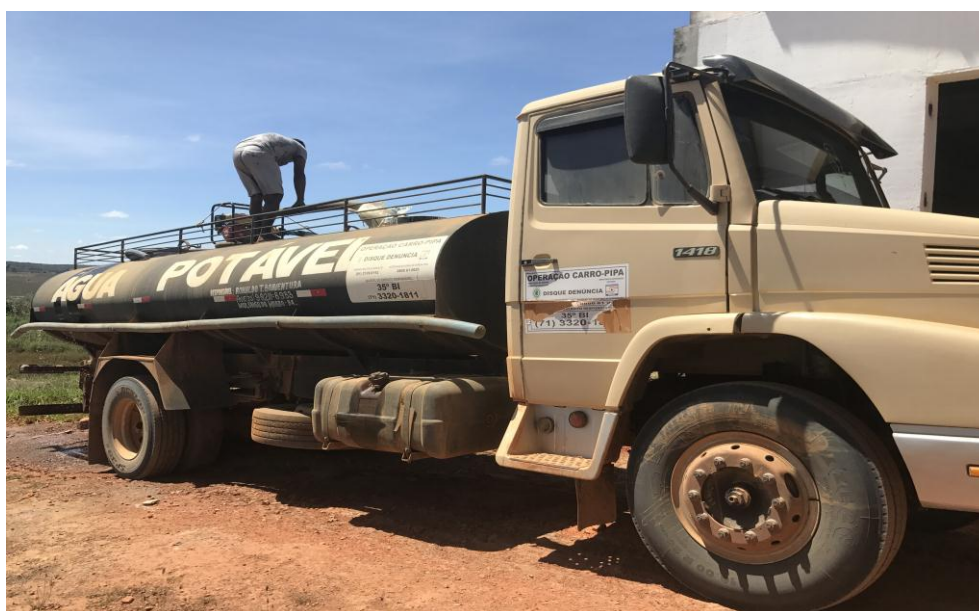
**Figura 71 - Abastecimento de caminhão Pipa Exército – ETA Mulungu e Souto Soares**

A maior dificuldade de entrega dos caminhões pipas é a má conservação das estradas de acesso às localidades e a distância da ETA (Figura 71) ao ponto de entrega que chegam até 50 km de distância.

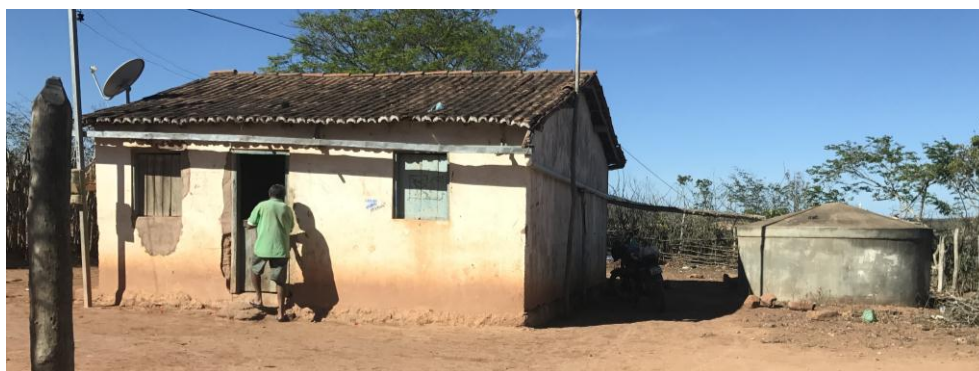
**Figura 72 - Sistema de coleta de água do telhado – Mulungu do Morro**

A população também faz uso de cisternas para armazenamento de água da chuva é uma forma muito comum de abastecimento de água entre as famílias das localidades visitadas. O sistema consiste na utilização de calhas simples instaladas no telhado para conduzir a água da chuva para um reservatório – a cisterna (Figura 72). Todas as famílias consultadas durante a visita de campo afirmaram que dispensam a água da primeira chuva, utilizada para limpar as impurezas do telhado das residências. E fazem uso de filtro de barro antes do consumo.

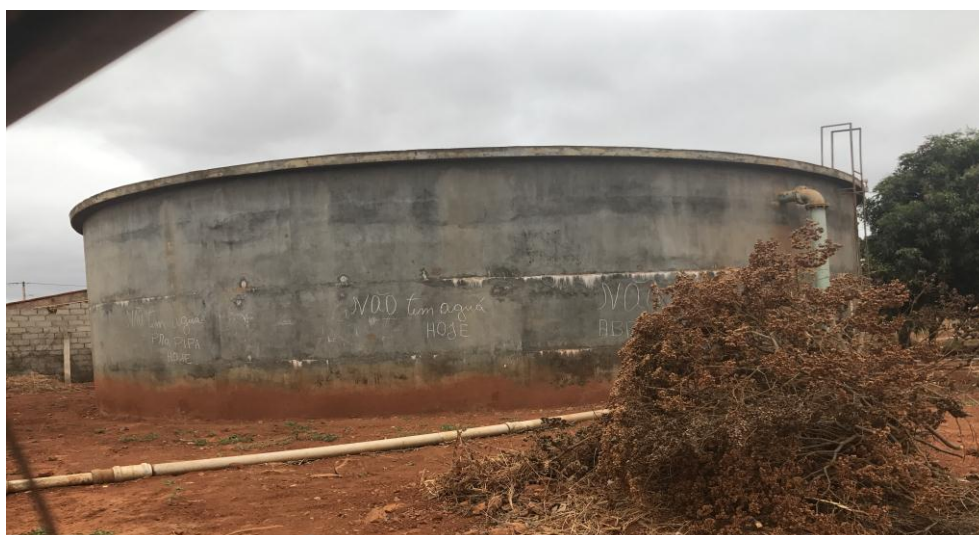
**Figura 73 - Reservatório água tratada EMBASA– Sede/Mulungu do Morro**

A sede do município possui rede de abastecimento de água pela EMBASA. Do reservatório de EMBASA na sede do Município que possui capacidade de 315.000 l (Figura 73) há um sistema de abastecimento de caminhão pipa (água potável) para abastecimento dos povoados (Figura 74).

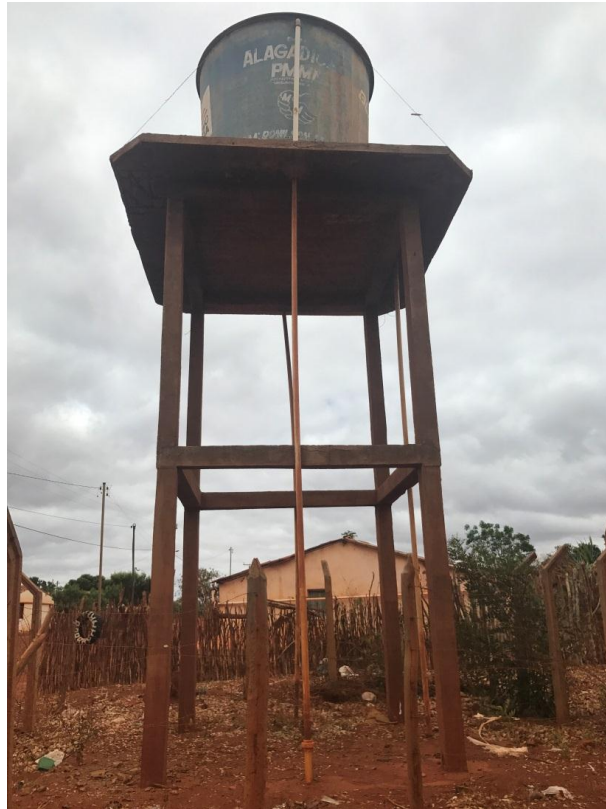
**Figura 76 - Reservatório de água salobra do poço – Alagadiço/Mulungu**

Este povoado não possui água rede de abastecimento da EMBASA e é abastecida apenas com caminhão pipa de água potável e possui caixa de abastecimento por rede para residências de água salobra (Figura 76). Conforme informações dos moradores está água é utilizada para limpeza e dessedentação de animais.

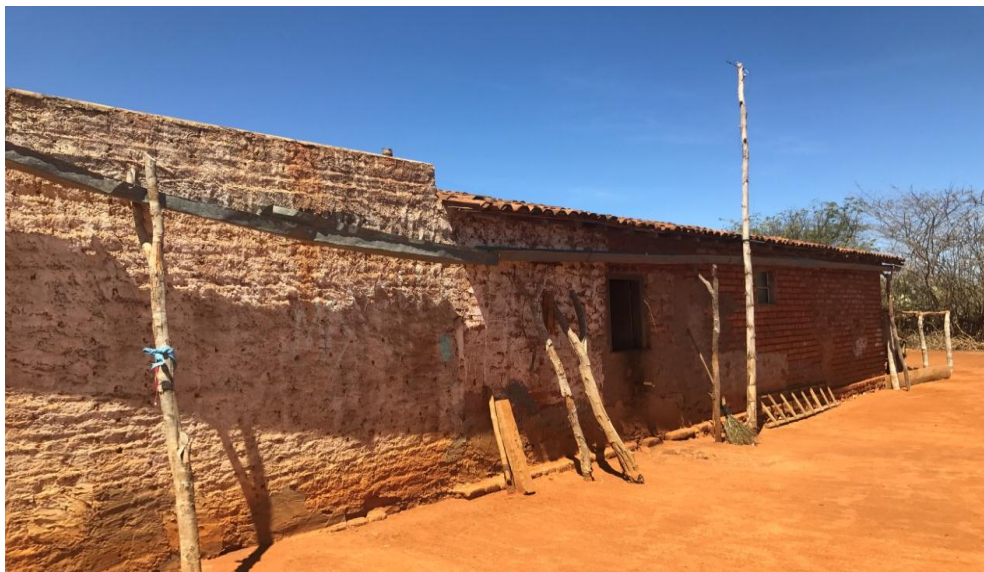
**Figura 86 – Sistema rudimentar coleta de água de chuva – Alagadiço/Mulungu**

A maioria das casas dos povoados possuem um sistema rudimentar de coleta de água de chuva para reaproveitamento (Figura 86).

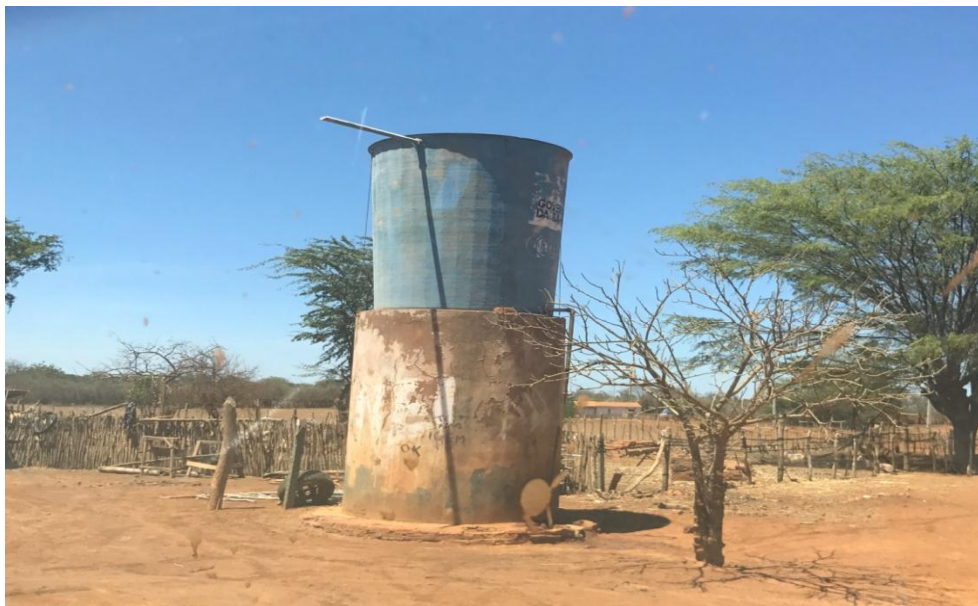
**Figura 87 – Abastecimento de cisterna pelo caminhão pipa – Alagadiço/Mulungu**

No povoado de Umburaninha há um poço artesiano de água salobra e um reservatório capacidade de 20.000l com rede de distribuição nas residências. O poço artesiano que é gerenciado pela prefeitura não possui outorga (Figura 87).

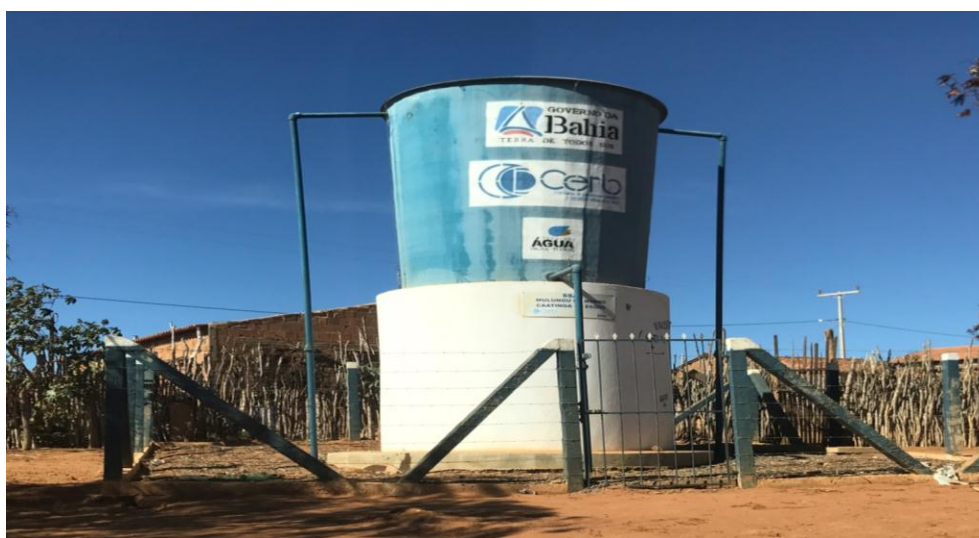
**Figura 90– Reservatório de água doce – Caatinga do Egídio/Mulungu**

Diante da proximidade da Serra existe um poço artesiano de água doce no povoado. A água do poço é armazenada em um reservatório de 20.000l (Figura 90). De acordo com os moradores a água do poço artesiano não recebe nenhum tipo de tratamento e não possui rede até as residências, os moradores buscam a água em baldes e bombonas. O volume não atende à demanda do povoado que possui em média 130 moradores e, portanto, há a necessidade de abastecimento por caminhão pipa da prefeitura e do exército.

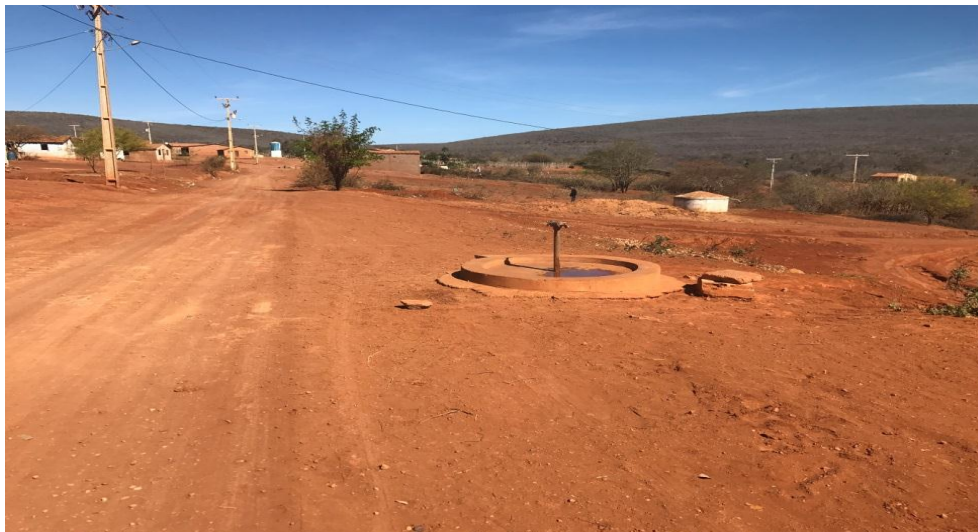
**Figura 91 – Chafariz – Caatinga do Egídio/Mulungu**

Mais próximo às residências há um chafariz (Figura 91) disponível para a população para captação da água.

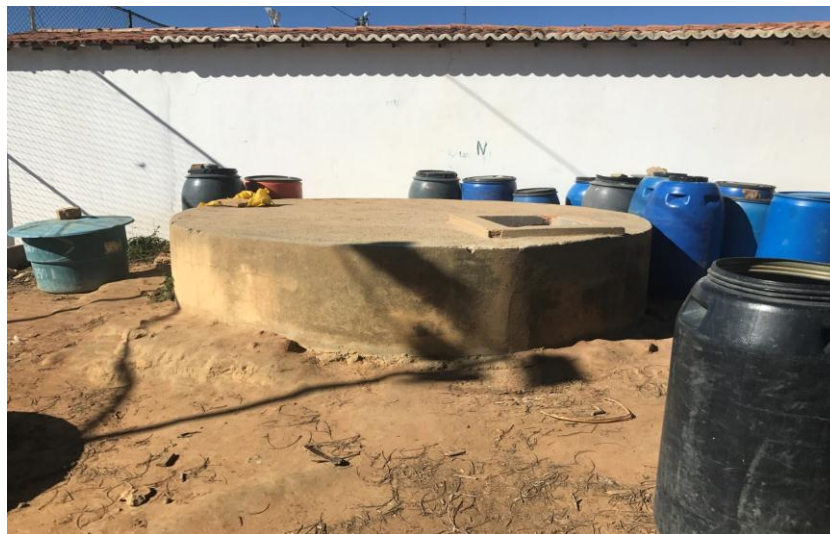
**Figura 93 – Cisterna de uso coletivo – Lagoa Damasceno/Mulungu**

A água é armazenada em uma cisterna de uso coletivo (Figura 93) onde os moradores buscam a água em bombonas. A população reclama a falta de água, pois hoje o volume de 13 caminhões com volume médio de 143.000 litros/mês e pouco para a utilização na higiene, lavagem de roupas, preparação de comida e dessedentação.

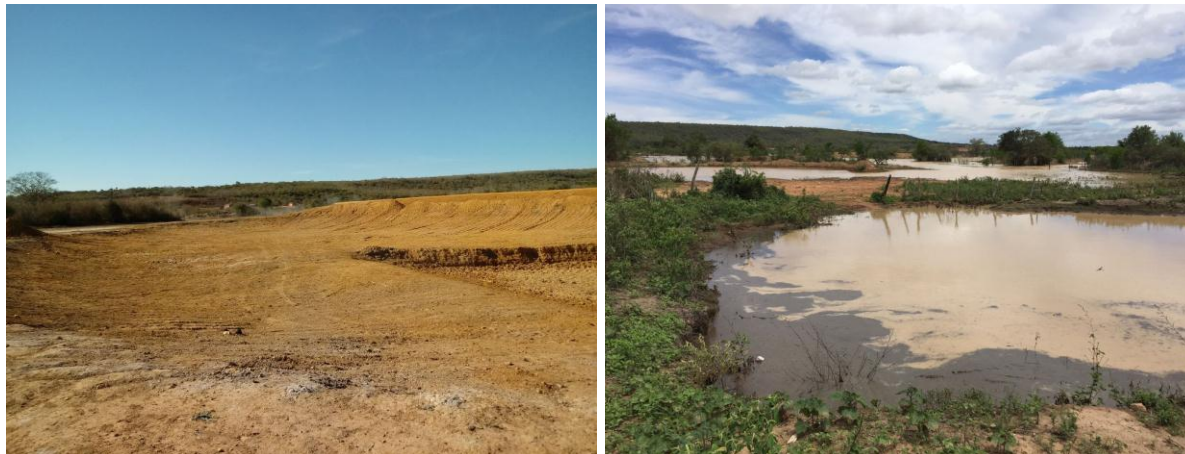
**Figura 94 – Tanque de barro – Lagoa Damasceno/Mulungu**

Para contribuição na dessedentação de animais e alguma limpeza, foram feitos pela prefeitura açudes (chamado pela população como tanque de barro) para armazenamento de água de chuva (Figura 94 e Figura 95).

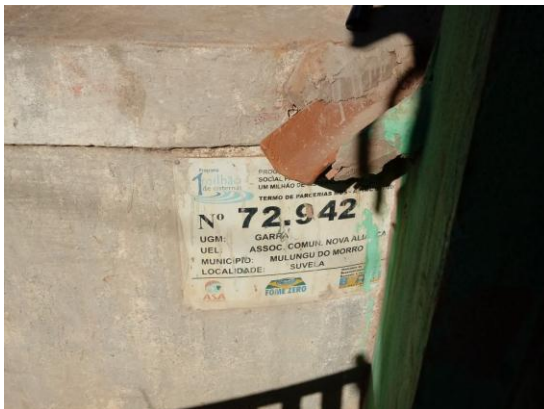
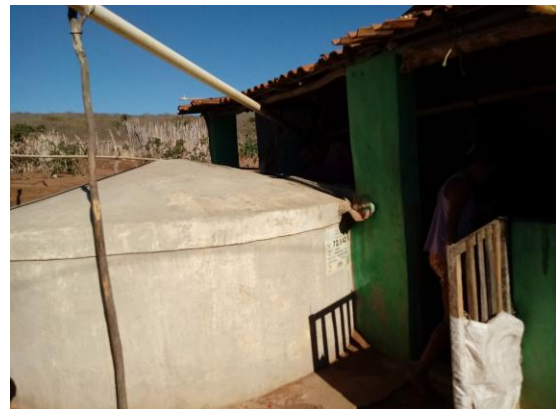
**Figura 97– Cisterna cadastrada pelo Exército – Suvela/Mulungu**

O abastecimento de água potável é feito por caminhões pipa do exército e prefeitura. Embora exista cisterna cadastrada pelo exército (Figura 97), moradores reclamam que devido ao pequeno número de pessoas o atendimento é demorado.

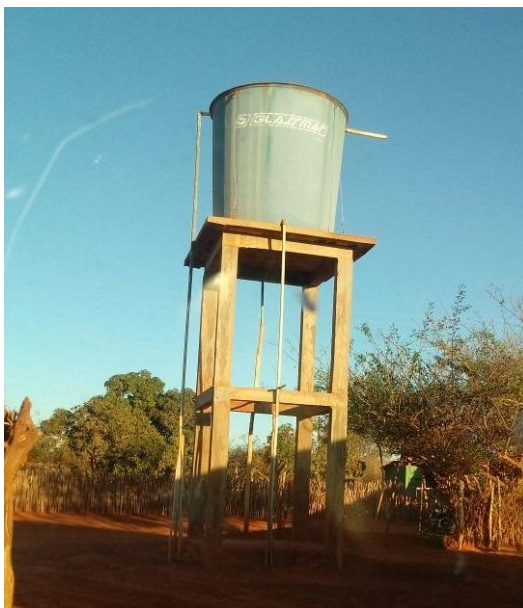
**Figura 100 – Reservatório de água salobra - Lagoa Nova/Mulungu**

Para uso em limpeza e dessedentação de animais a população faz uso da água salobra de um poço artesiano com reservatório capacidade de 20.000l e rede distribuição para as residências (Figura 100).

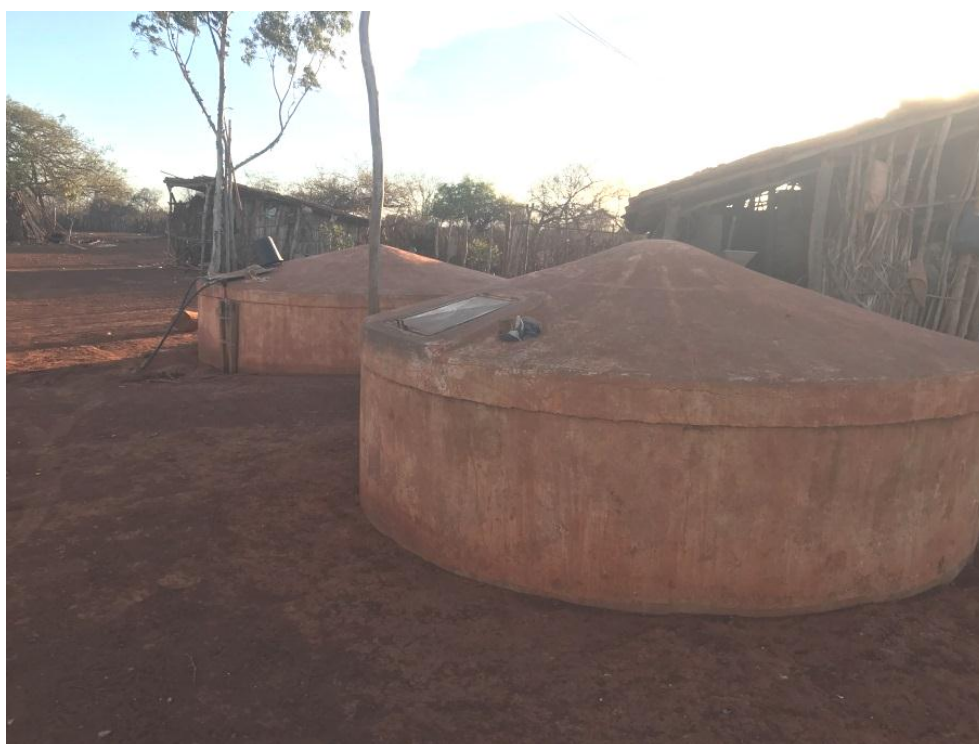
**Figura 102 – Cisterna abastecida pela Prefeitura– Mundo Novo/Mulungu**

As cisternas utilizadas foram construídas pelo governo projeto “1 milhão de Cisternas”, no povoado não há nenhuma cisterna cadastrada para recebimento de água pelos caminhões pipa do exército.

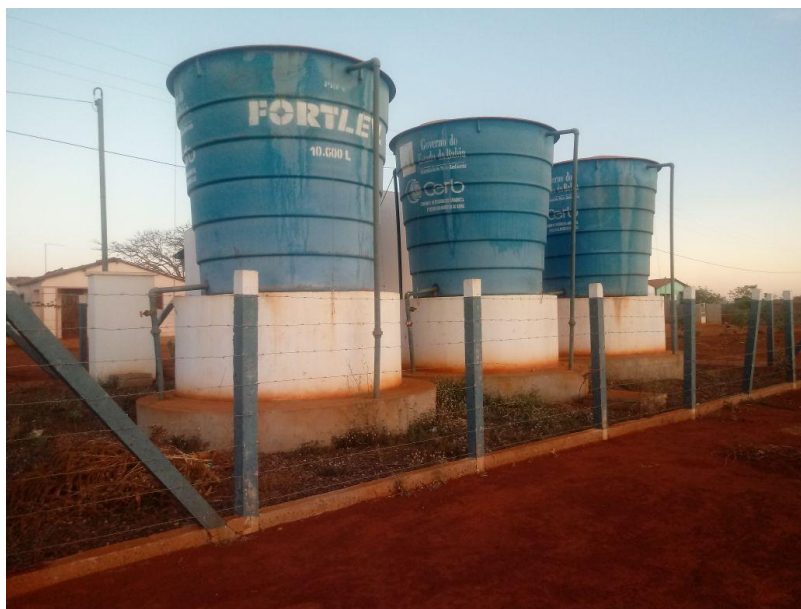
**Figura 105– Sistema de dessalinização – Baixa Funda /Mulungu**

O povoado possui um sistema de dessalinização operado pela Prefeitura. O sistema conta com 3 reservatório com caixas de capacidade de 10.000 litros (Figura 105) cada sendo 1 água salobra e dois de água dessalinizada. Esta água é disponibilizada aos moradores apenas por bombonas e baldes.

Conforme relatado pelos moradores, eles pagam R\$ 0,25 centavos por uma ficha o qual dá direito a pegar 20 litros de água. Utilizam desta água para cozinhar e beber.

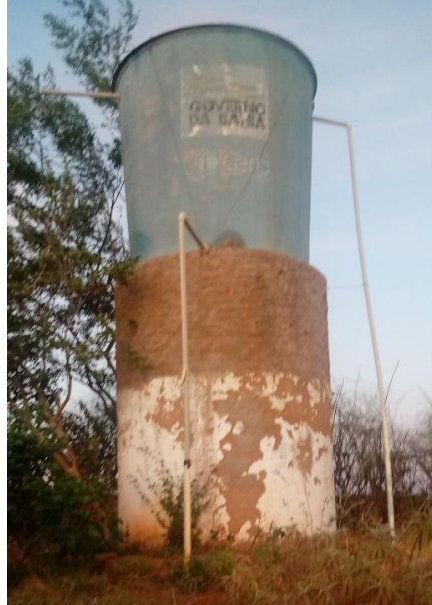
**Figura 106– Reservatório de água salobra – Baixa Funda/Mulungu**

O povoado conta também com a disponibilidade de um poço de água salobra distribuída por rede até as residências. Esta água a comunidade utiliza para limpeza (Figura 106).

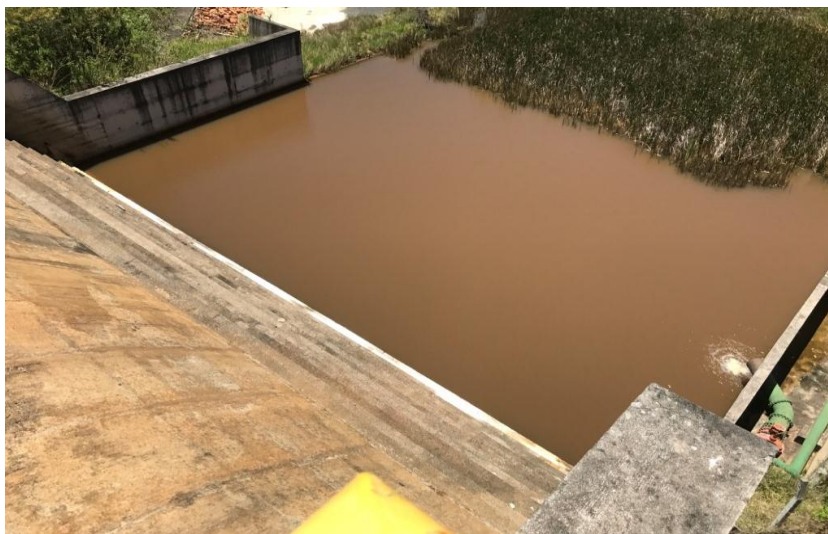
**Figura 109 – Água de escape da Barragem Rio Tijuco – Juliana/Mulungu**

Devido à proximidade do povoado à Barragem do Rio Tijuco, a prefeitura instalou uma bomba para captação de água no escape da Barragem (Figura 109).

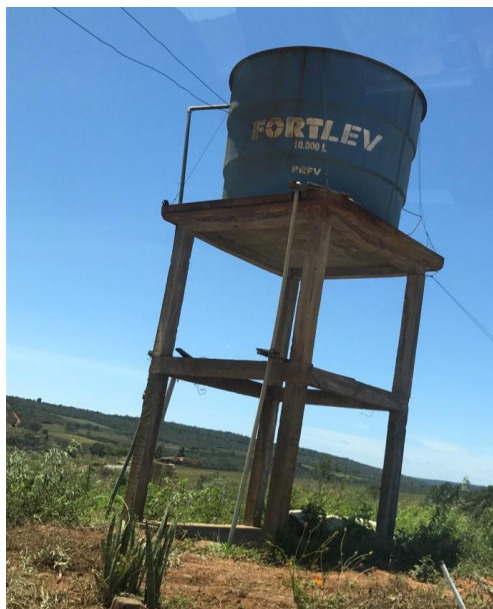
**Figura 110 – Reservatório de água doce – Juliana/Mulungu**

Foi instalado também um reservatório capacidade de 10.000 l de água doce (Figura 110), porem está água não recebe nenhum tipo de tratamento para o consumo. Os moradores têm conhecimento e fazem o uso desta água apenas para dessedentação de animais e limpeza. Há rede de distribuição desta água para as para residências.

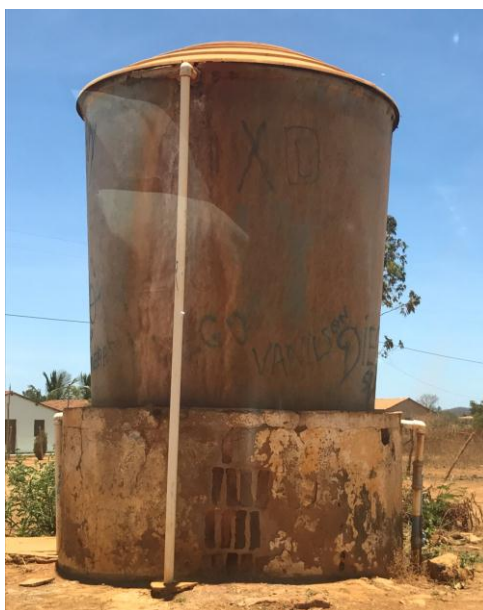
**Figura 111– Reservatório de água salobra – Espia/Mulungu**

Espia é um povoado que está a 43km de distância da sede com uma população de 112 moradores. Não Possui rede de abastecimento de água pela EMBASA. A população conta com abastecimento de água salobra de poço com reservatório capacidade de 20.000 l e rede de distribuição para as residências.

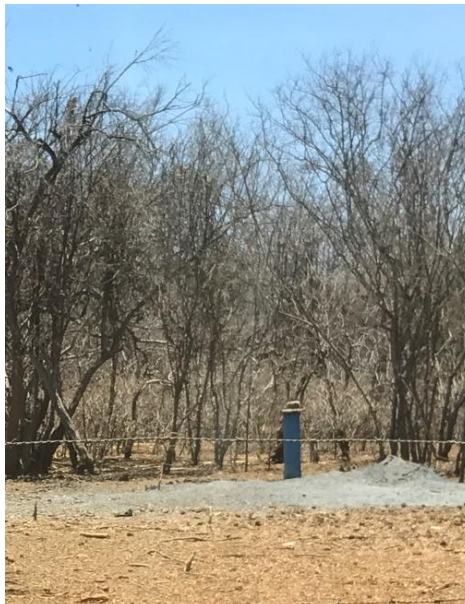
**Figura 114 – Poço artesiano particular – Caldeirão/Mulungu**

No povoado a moradores cultivam plantação de milho e criação de cabras. Estes possuem poços artesanais particulares (Figura 114) para irrigação e dessedentação de animais.

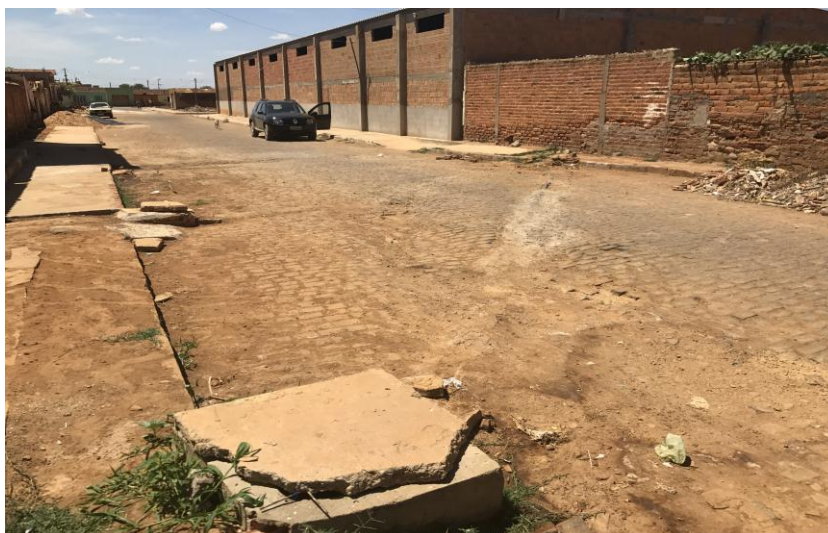
**Figura 116- Fossa negra comunitária – Mulungu do Morro**

Na sede do Município foi informado pelo funcionário da Prefeitura que todas as residências utilizam de fossa negra/rudimentar individual por residência, e apenas na rua Nova Tanque Grande (Sede) existe uma fossa comunitária construída pela Prefeitura Municipal, onde cerca de 5 residências direcionam seu efluente de banheiro. A manutenção é realizada pela prefeitura municipal que contrata tal serviço com a empresa Limpa fossa Rainha de Irecê (Figura 116).
