# PLANO MUNICIPAL DE SANEAMENTO BÁSICO DE MULUNGU DO MORRO

CONTRATO DE GESTÃO: 014/ANA/2010  
ATO CONVOCATÓRIO: 026/2016  
NÚMERO DO CONTRATO: 021/2017

**PRODUTO 2: DIAGNÓSTICO DA SITUAÇÃO  
DO SANEAMENTO BÁSICO  
MARÇO 2018**

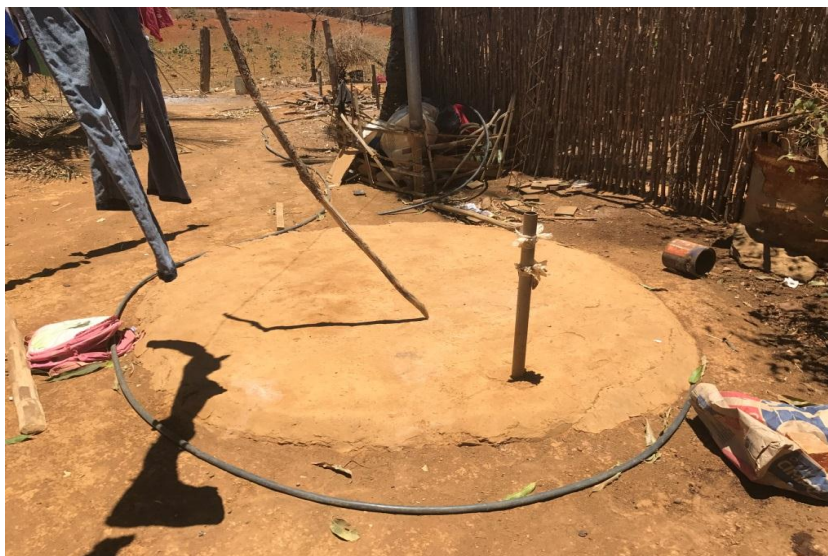
**Figura 117 - Fossa negra - Mulungu do Morro**

Em visita a residências da Sr.<sup>a</sup> Rosângela foi relatado pela moradora, que eles possuem banheiro e utilizam fossa negra para destino dos efluentes do vaso sanitário (Figura 117).

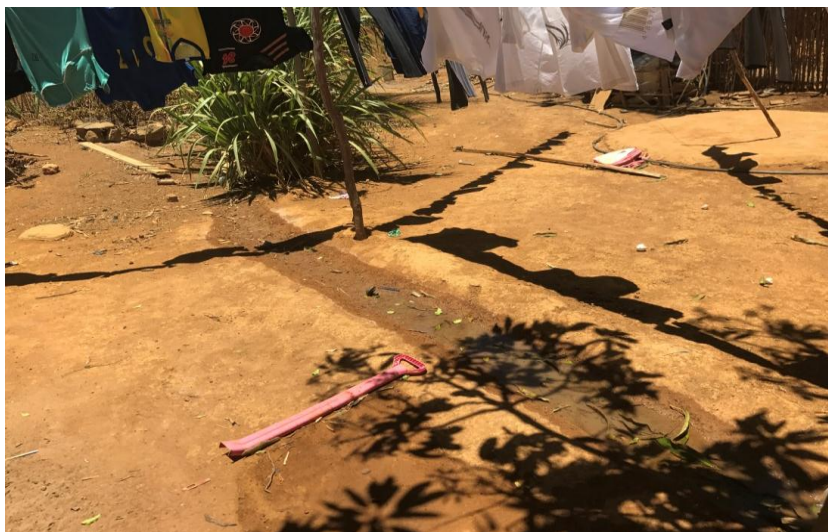
**Figura 118 - Águas servidas lançada diretamente no solo – Mulungu do Morro**

No entanto os efluentes de pias e lavagem de roupas são reutilizados para agendamento de plantas e limpeza nas residências, estes descartados no próprio terreno (Figura 118).

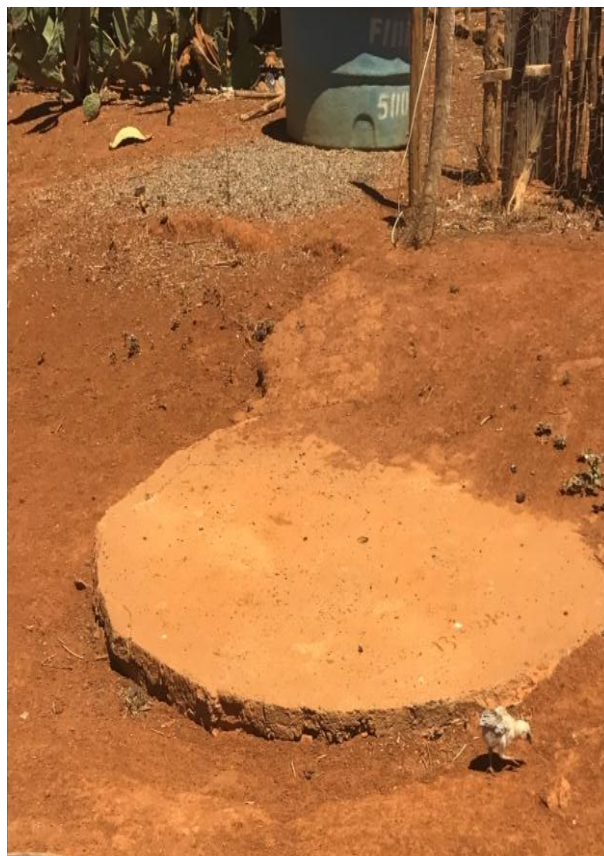
**Figura 119 - Fossa negra da residência – Mulungu do Morro**

Os moradores do povoado utilizam a fossa negra/rudimentar em todas as residências. De acordo com moradores a fossa foi construída por eles sem qualquer orientação ou informação da Secretária de Saúde e Meio Ambiente. Quando a fossa enche os moradores relatam construir uma nova (Figura 119).

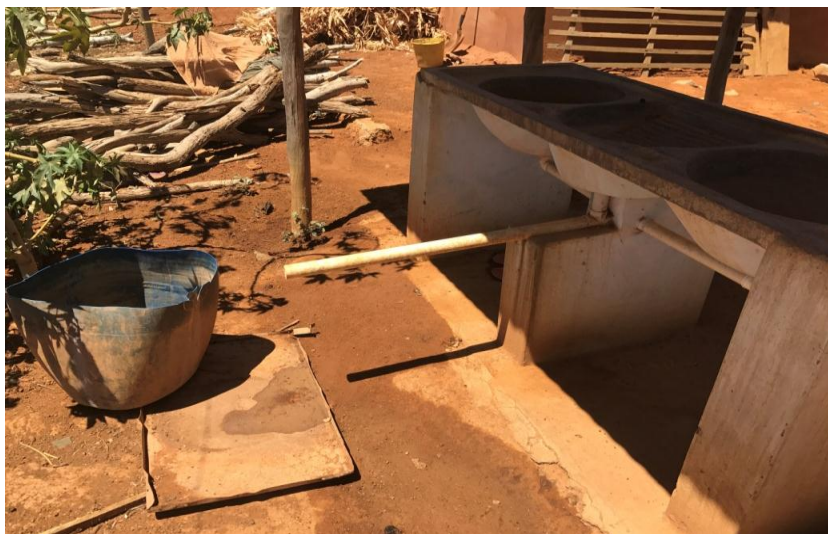
**Figura 120 - Sistema de coleta de águas servidas para reutilização – Mulungu do Morro**

As águas servidas de pias e lavagem de roupa são utilizadas para aguçamento de plantas e limpeza (Figura 120).

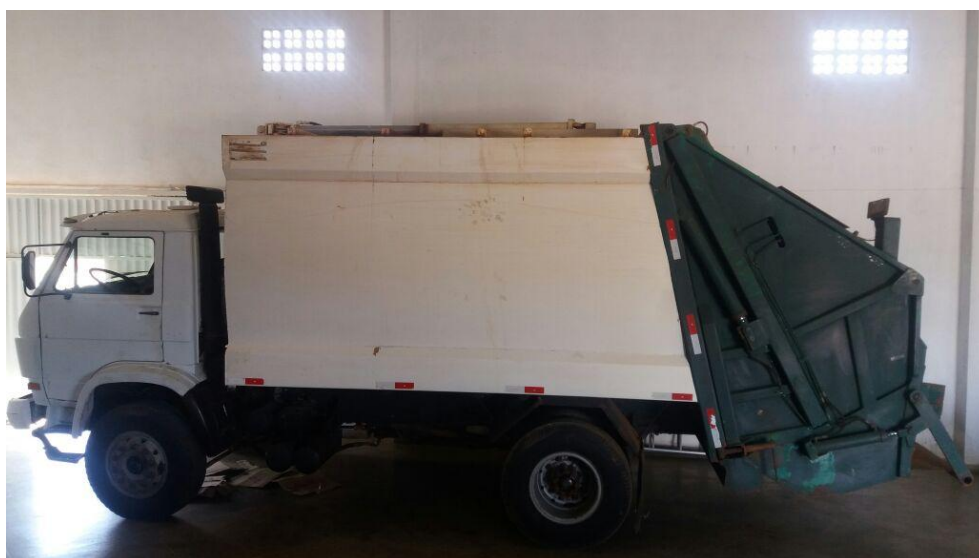
**Figura 123 – Caminhão compactador terceirizado, utilizado para coleta de RSD na sede do município de Mulungu do Morro**

O equipamento utilizado pela equipe na sede é um caminhão compactador hidráulico, VW, placa JLY-4232, modelo 16170 e capacidade de 15 m<sup>3</sup> (Figura 123). O equipamento utilizado pela equipe nos distritos é um caminhão caçamba, Ford, placa GKO-8388, Modelo F11000 (Figura 124) e capacidade de 6 m<sup>3</sup>. Quando ocorre excepcionalmente algum reparo dos veículos, o serviço é realizado com caminhões reservas, também da empresa terceirizada. Em dias de feriado a coleta não é realizada. O ponto de partida dos caminhões está localizado na Rua Satélite, no centro da sede do município de Mulungu do Morro.

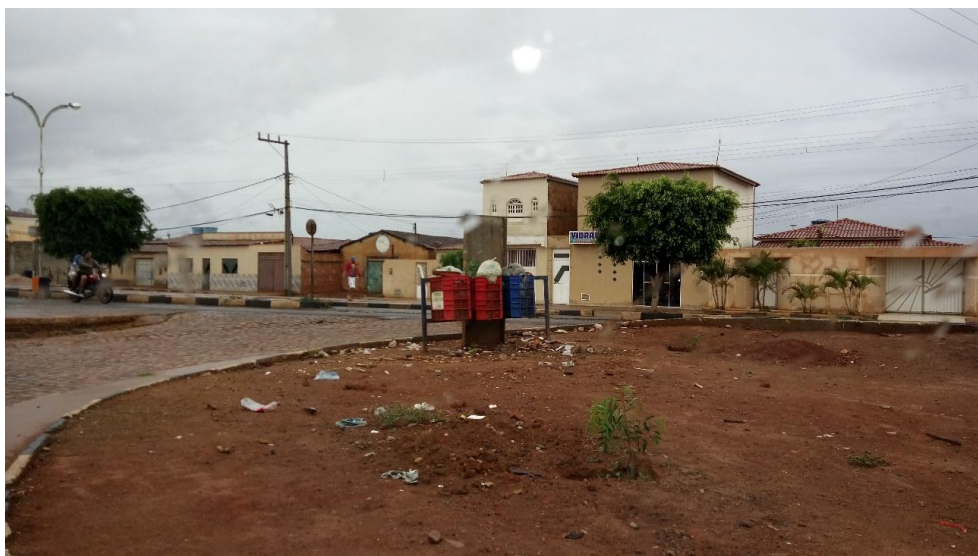
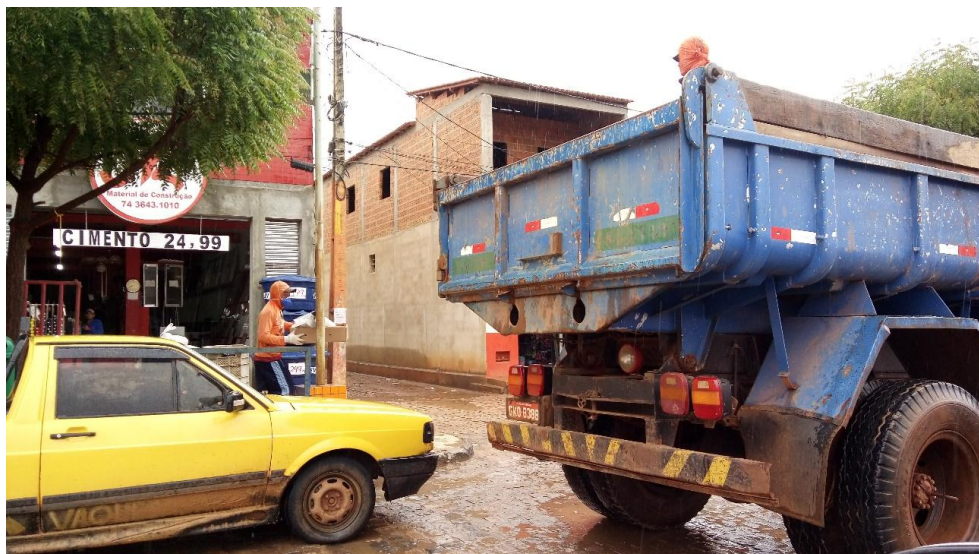
A Figura 125 e a Figura 127 apresentam o acondicionamento de RSD em alguns locais na área central da sede do município de Mulungu do Morro.

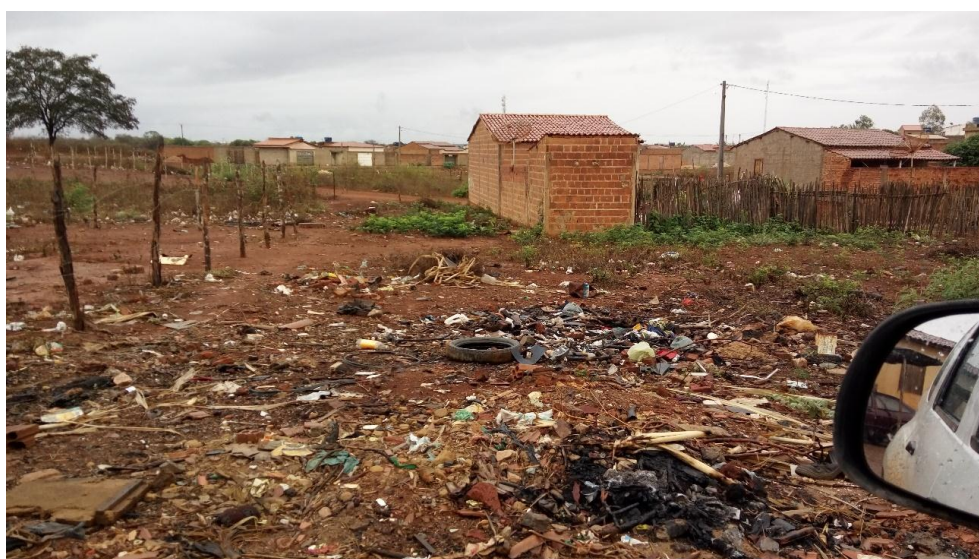
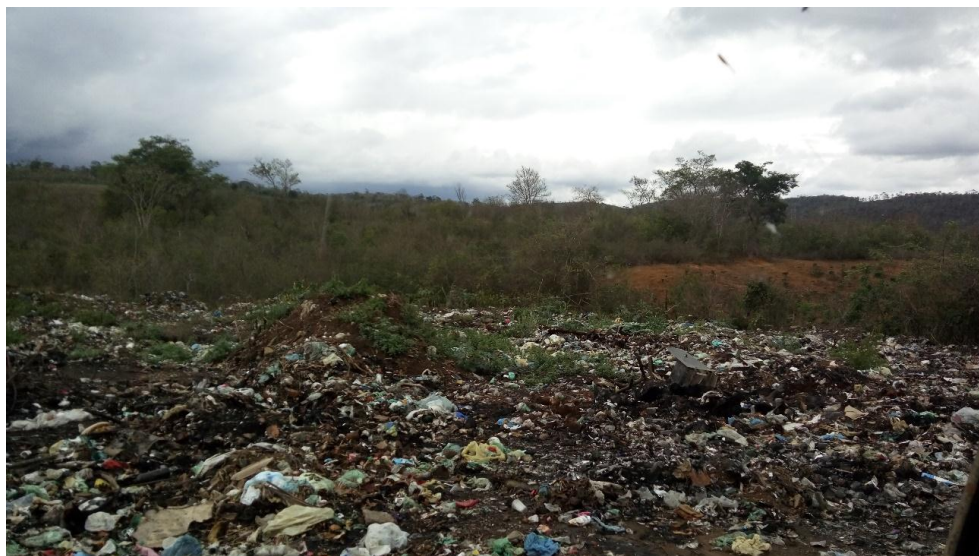
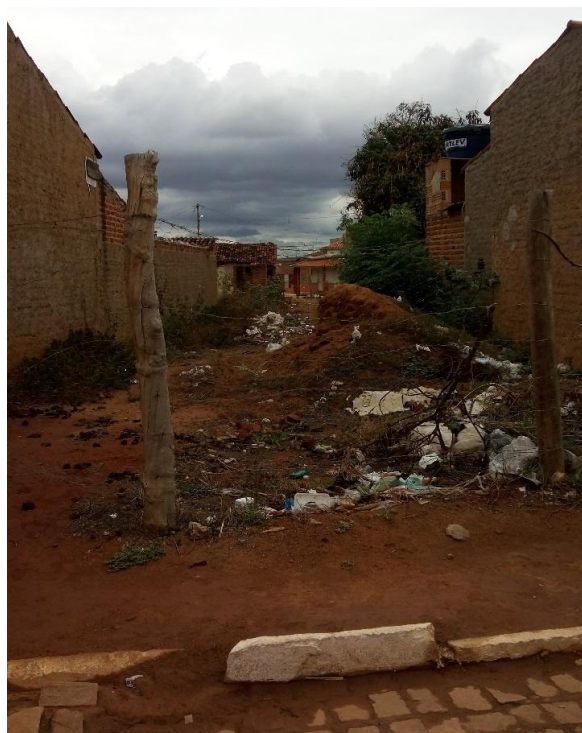
Formas inadequadas de disposição final de resíduos (queima, aterramento, descarte em terrenos baldios, estradas vicinais e logradouros) estão diretamente relacionadas com a cobertura insuficiente do atendimento e/ou a baixa frequência dos serviços de coleta de RSD. Essa situação foi informada pelos participantes das oficinas setoriais realizadas em dezembro de 2017 no município de Mulungu do Morro. De acordo com a equipe que realiza a coleta de RSD e moradores locais, essas cenas são muito comuns, como observado na Figura 130 a Figura 132.

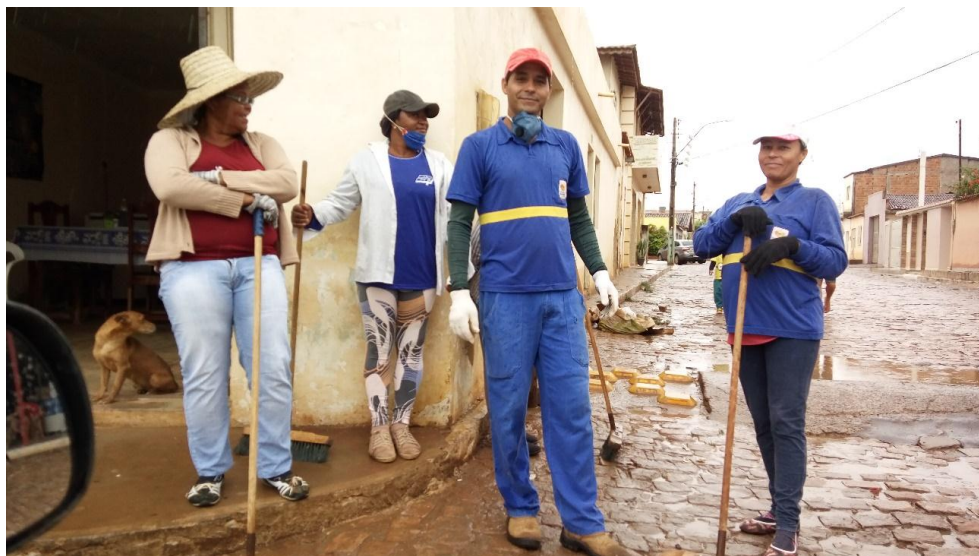
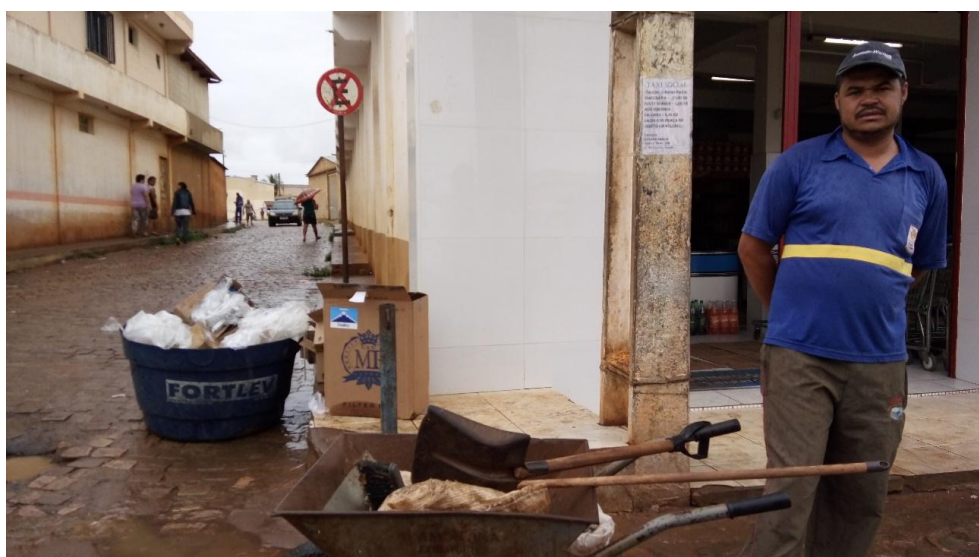
Os funcionários responsáveis pela varrição são equipados com vassouras de maior porte para a varrição, sacos de lixo e pá de porte médio para realizar o recolhimento dos resíduos, além do carrinho-de-mão para acondicionar o material recolhido, conforme observado pela Figura 134 e Figura 135. A empresa terceirizada disponibiliza EPI e fardamento para seus funcionários.

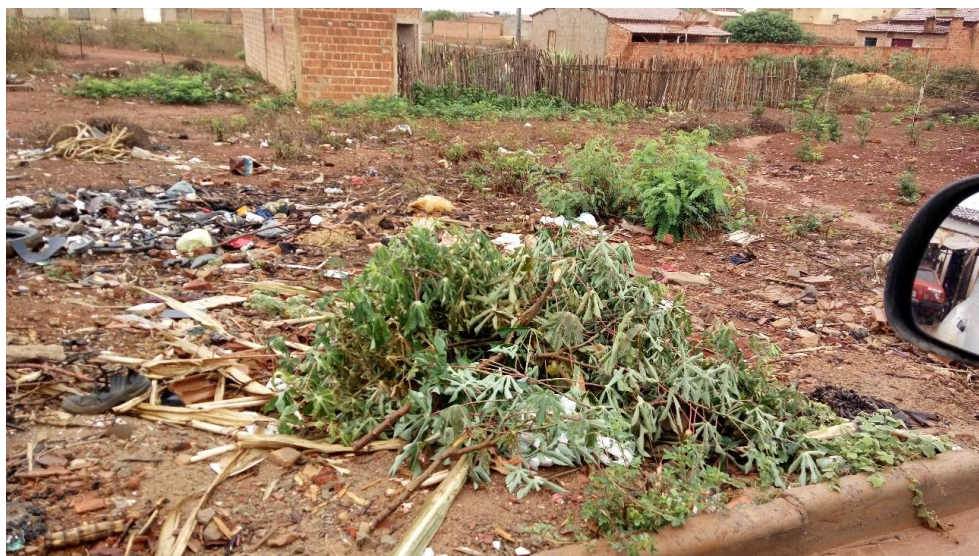
**Figura 136 – RSV misturados à RSD na área central da sede do município de Mulungu do Morro**

No município de Mulungu do Morro é executado o serviço de poda de árvores em vias e praças na sede, distritos e povoado de Baixa da Cainana, gerando os RSV, como mostra a Figura 136. A equipe de poda é composta por dois funcionários da empresa terceirizada.

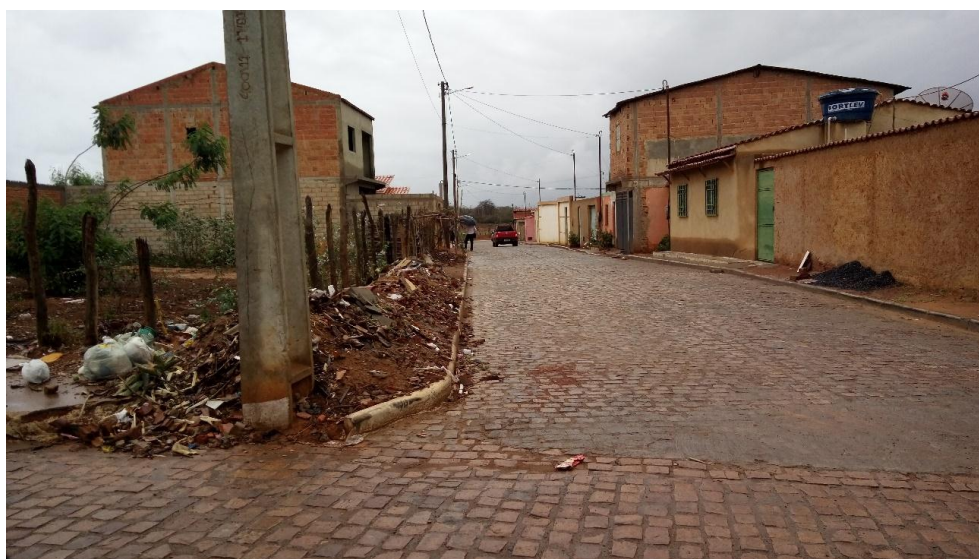
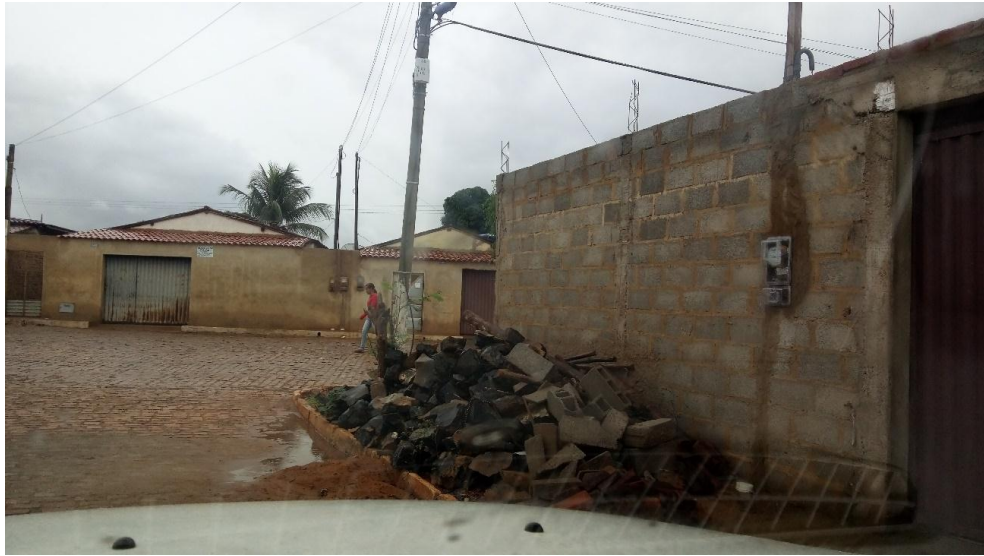
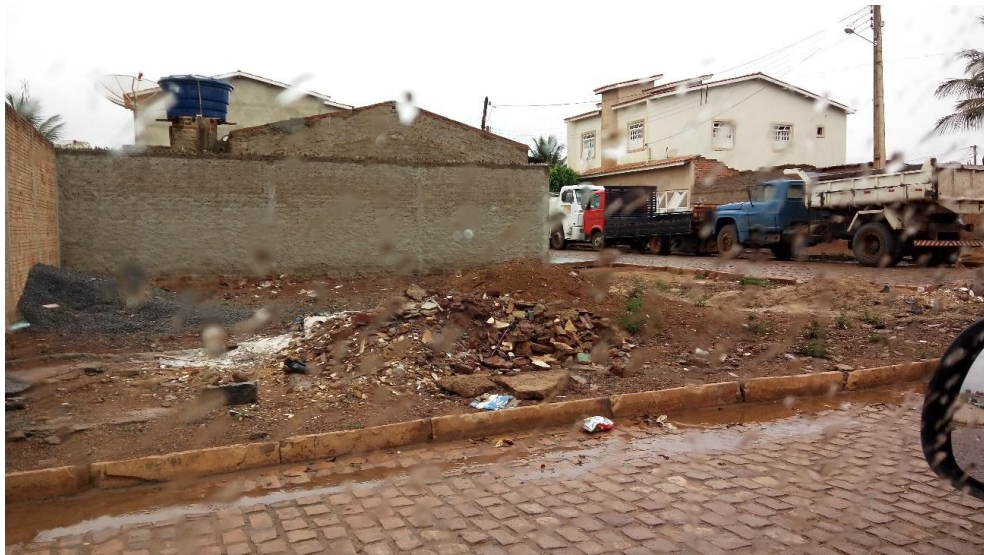
Em Mulungu do Morro, a população possui o hábito em descartar os RCC e RV em frente às suas residências, calçadas e lotes, e aguardar a retirada dos mesmos pela prefeitura, como mostra a Figura 137 a Figura 139.

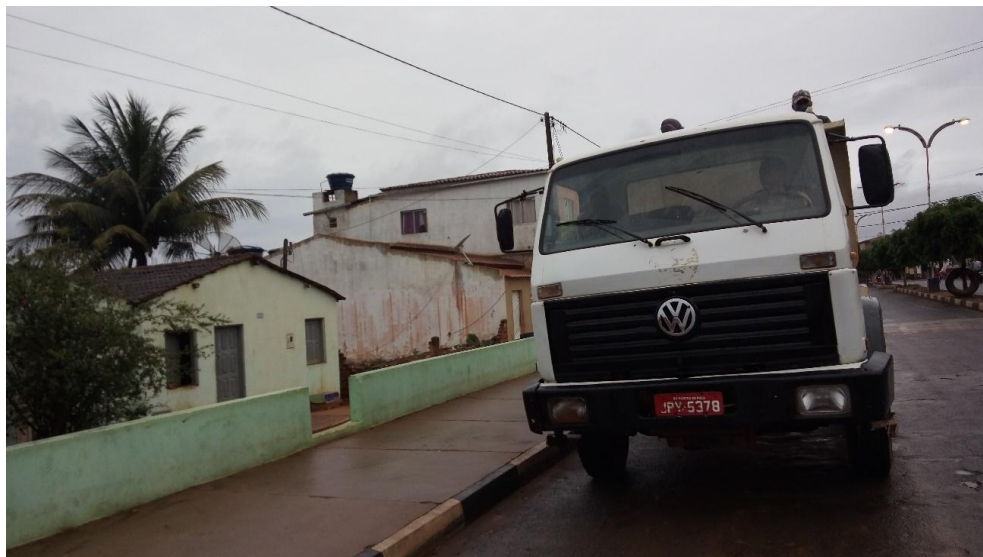
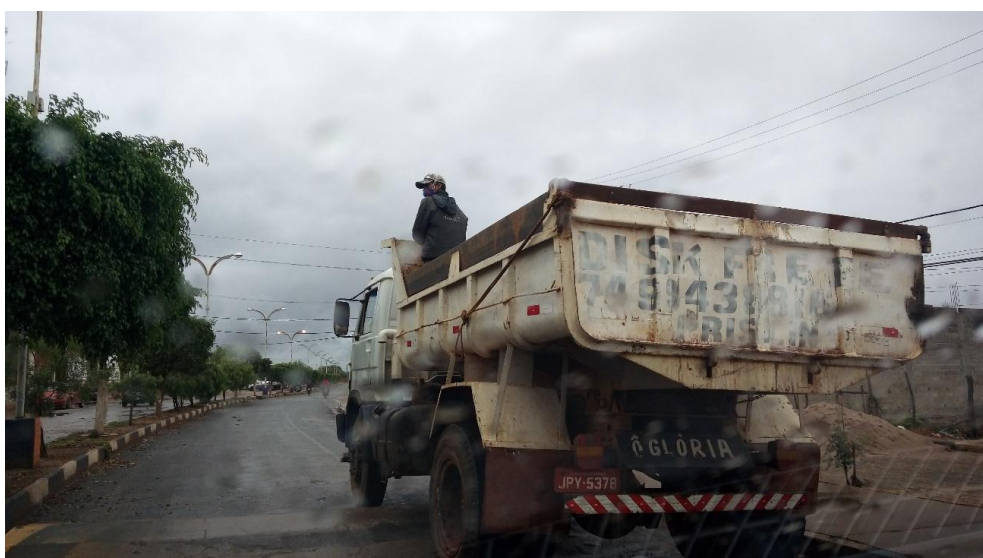
A equipe é composta por três funcionários (um motorista e dois ajudantes). A Prefeitura Municipal de Mulungu do Morro informou que esses resíduos são coletados (sem frequência definida) na sede e distritos, por um caminhão-caçamba (VW, placa JPY-5378 – Figura 140 e Figura 141) locado pela empresa terceirizada, tendo como destinação final o lixão municipal da sede.

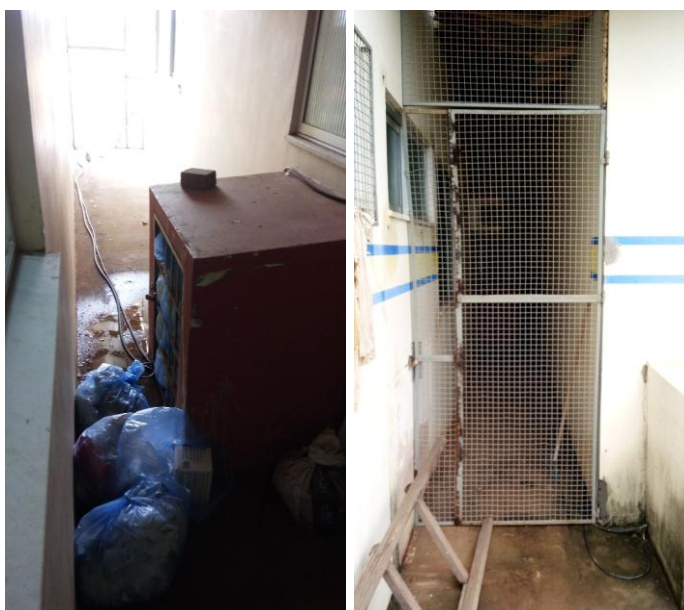
**Figura 143 – Armazenamento dos RSS na Unidade de Saúde da Família do distrito de Várzea do Cerco**

Entre a Figura 142 e Figura 149 apresentam-se algumas das unidades de saúde visitadas em Mulungu do Morro e os locais de armazenamento dos RSS, e veículo da VITÓRIA Serviços Ltda responsável pela coleta, transporte e destinação final.

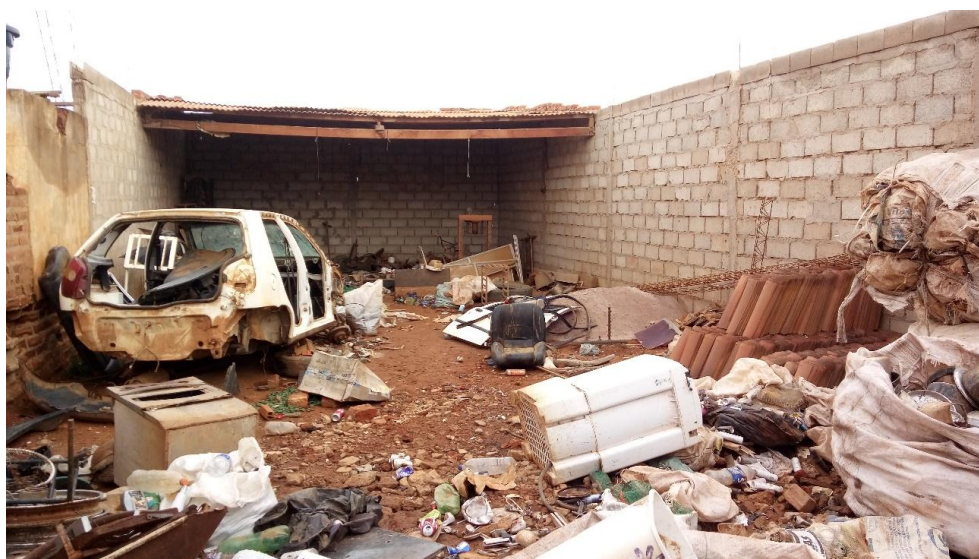
**Figura 157 – Local para segregação dos resíduos recicláveis da organização**

O município de Mulungu do Morro possui uma pequena organização familiar de trabalhadores de materiais recicláveis, sem personalidade jurídica e sem denominação. Esta organização atua na sede de Mulungu do Morro, como está ilustrado na Figura 158, tendo um local para segregação dos materiais e, outro local para armazenamento e comercialização dos resíduos (este último local funcionava o antigo lixão do município, desativado há 15 anos). Atualmente, funciona com cinco trabalhadores em Mulungu do Morro. Todos os integrantes da organização de materiais recicláveis trabalham todos os dias da semana.

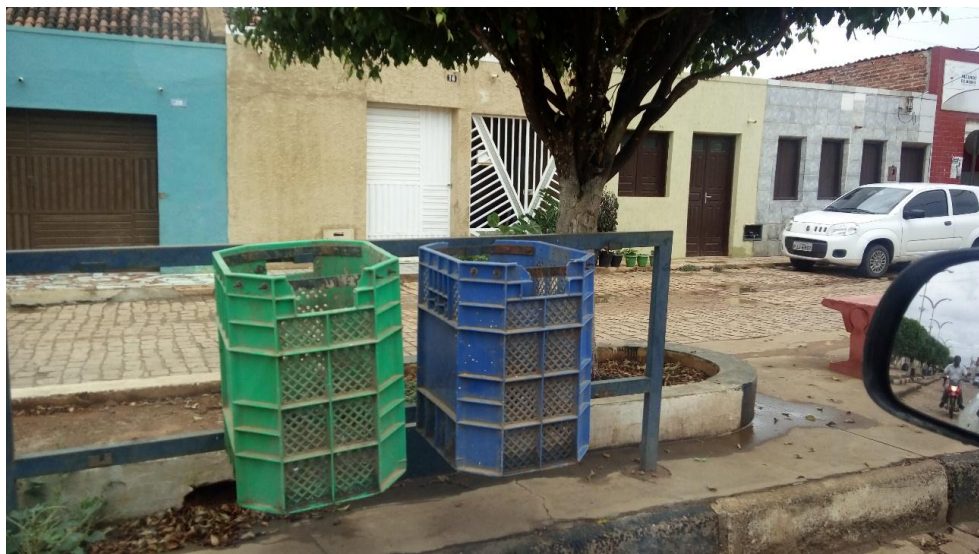
**Figura 159 – Cestos para coleta seletiva (utilizados para RSD) na sede do município de Mulungu do Morro**

Em Mulungu do Morro ainda não existe um programa de coleta seletiva de materiais recicláveis instituído pela Prefeitura. Este tema foi abordado pelos participantes das oficinas setoriais realizadas em dezembro de 2017 no município. Foram observados alguns cestos de coleta seletiva em certos locais da sede municipal, como mostra a Figura 159.

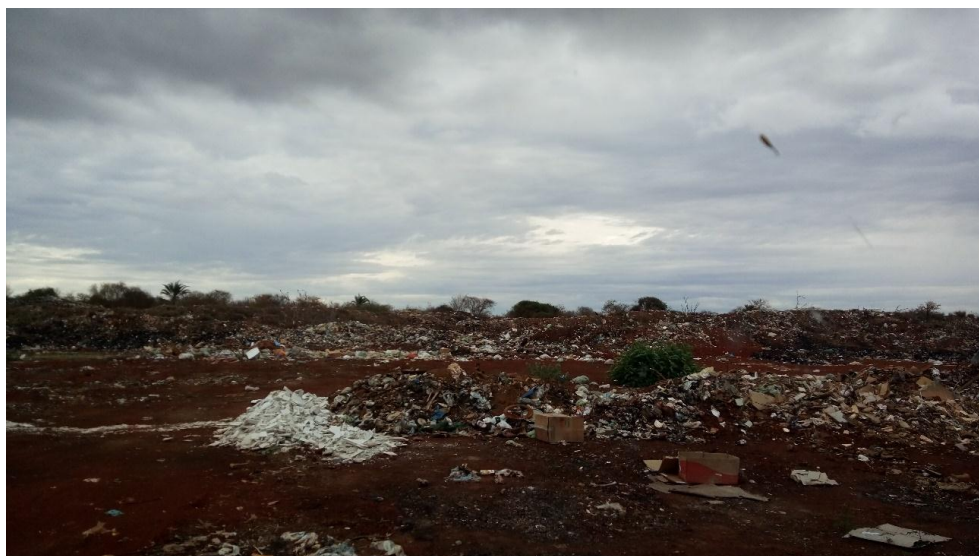
**Figura 162 – RSD misturados aos RSV e RCC no lixão da sede no município de Mulungu do Morro**  
Fonte: Projeta Engenharia (2017))

Ambientalmente, os lixões produzem impactos como degradação da paisagem natural, contaminação das águas superficiais e subterrâneas, contaminação do solo, depreciação da qualidade do solo, por meio de redução do processo de infiltração e danos à microbiota, pressão sobre microhabitats da fauna terrestre, por meio da

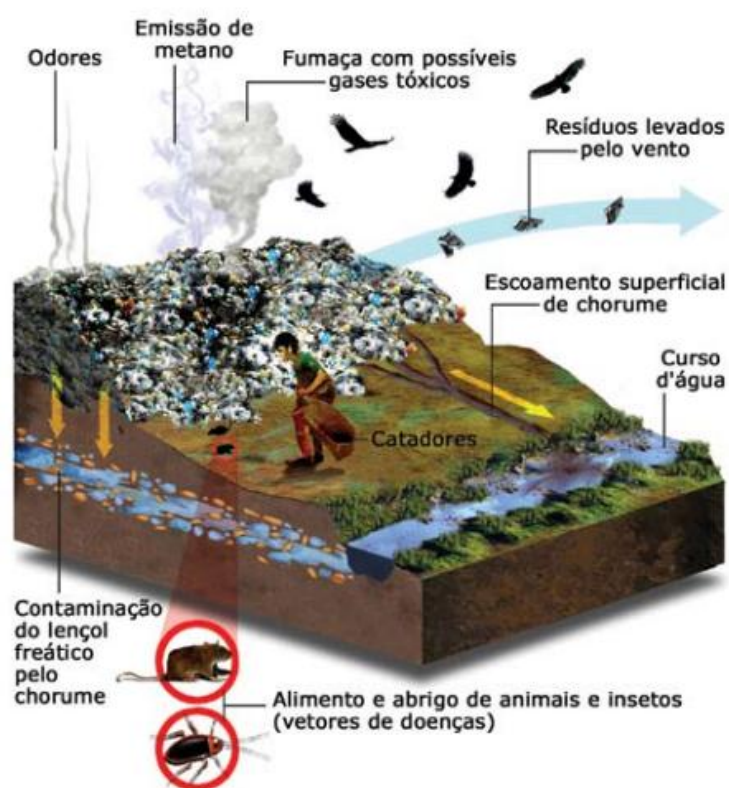
**Figura 166 – Principais impactos ambientais causados pelos lixões**

Os resíduos sólidos lançados em lixões acarretam problemas de saúde pública, como a proliferação de vetores de doenças (moscas, mosquitos, baratas, ratos), geração de gases que causam odores desagradáveis e intensificação do efeito estufa e, principalmente, poluição do solo e das águas superficiais e subterrâneas pelo chorume<sup>17</sup> (FEAM, 2009).

Na Figura 166, apresenta-se os principais impactos ambientais causados pelos lixões.

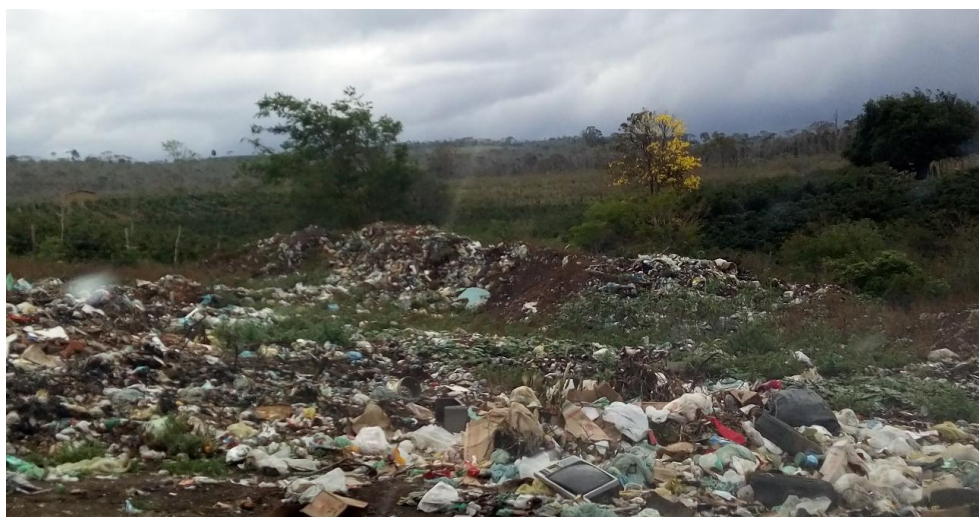
**Figura 168 –Área de descarte de RSD no Distrito de Várzea do Cerco**

No Distrito de Várzea do Cerco há uma área (propriedade da prefeitura) de descarte de RSD, conforme mostra a Figura 168. Essa área não possui cercamento e está sendo utilizada pela prefeitura para o descarte dos resíduos nessa localidade. A distância entre o lixão da sede municipal e essa área de descarte é de aproximadamente 33,0 km. Próximo dessa área de descarte de RSD (3,3 km), há a presença de um curso de água na região.

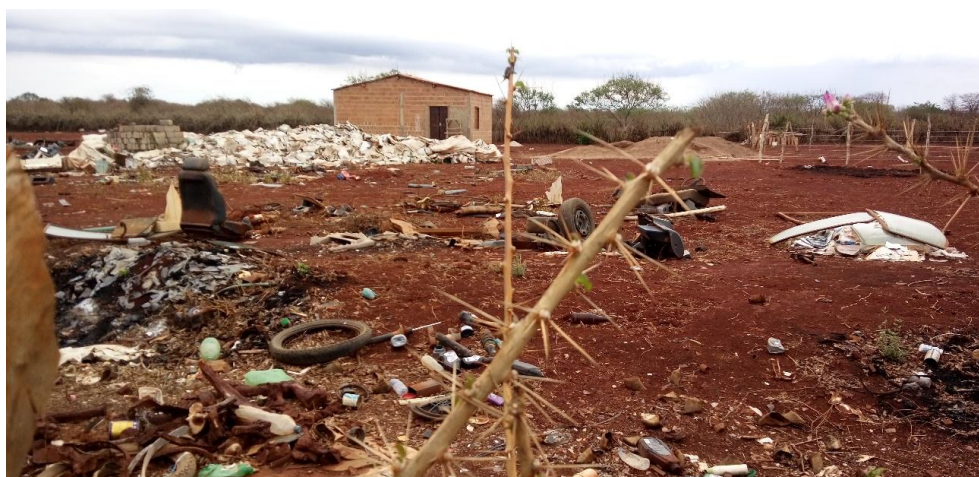
**Figura 169 – Área do antigo lixão da sede do município de Mulungu do Morro**

Na sede municipal, onde atualmente funciona a pequena organização de materiais recicláveis, era o antigo lixão do município de Mulungu do Morro, conforme mostra a Figura 169. Essa área possui cercamento e portão de acesso, com controle da entrada/saída de pessoas no local. Está distante aproximadamente 2,8 km da área atual do lixão.

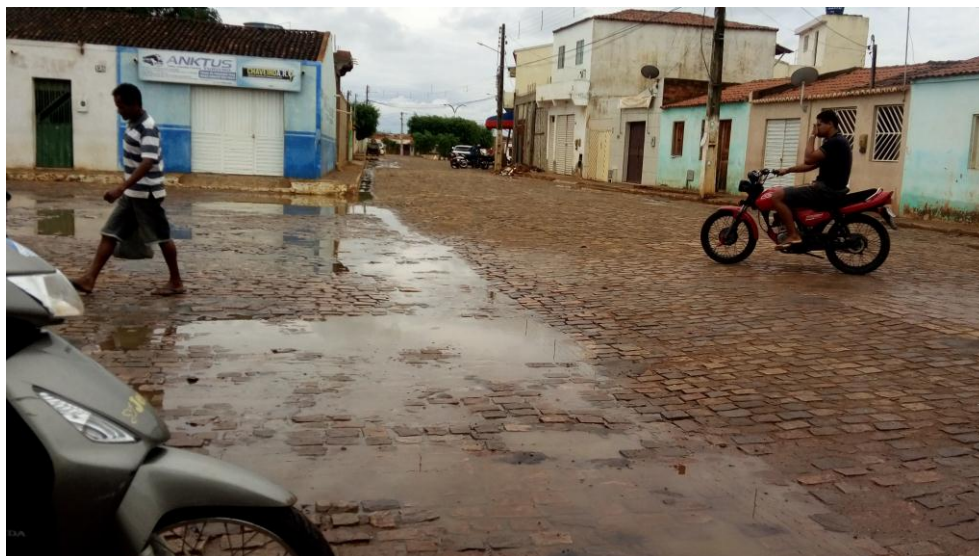
**Figura 174 – Tipo de pavimentação no município de Mulungu do Morro:  
Calçamento poliédrico**

De acordo com Censo de 2010 do IBGE, Mulungu do Morro possuía em 2010 apenas 4,3% de domicílios urbanos em vias públicas com urbanização adequada (presença de bueiro, calçada, pavimentação e meio-fio). Durante as visitas de campo isto pôde ser observado, conforme será apresentado em figuras no decorrer deste item (ruas sem estruturas de microdrenagem) e nas Figura 174 e Figura 175, nas quais pode ser observado o tipo de calçamento utilizado nas vias do município.

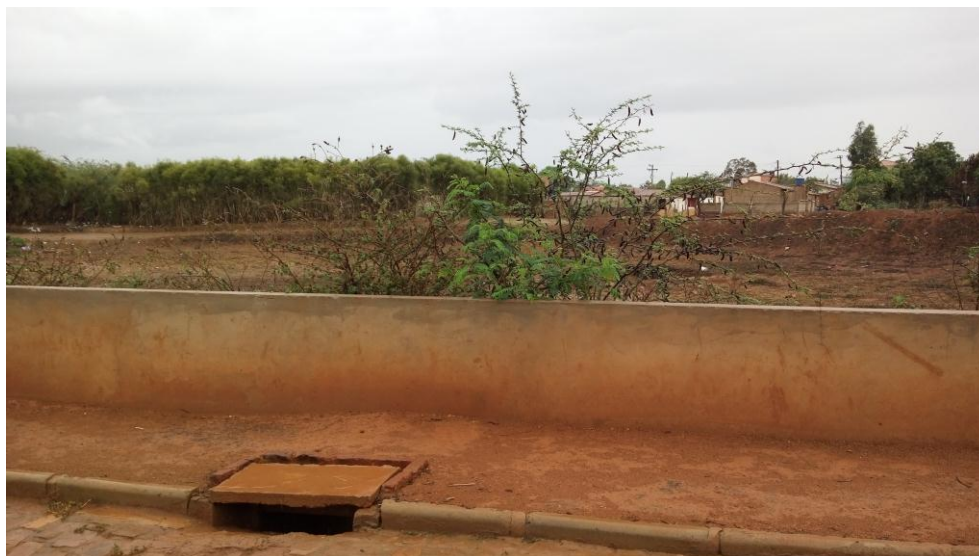
**Figura 176 – Boca de lobo na Sede do município**

No município de Mulungu do Morro, a extensão total e características de rede de drenagem são desconhecidas devido à ausência de cadastro municipal. Os dispositivos de microdrenagem estão distribuídos em poucas áreas pavimentadas da sede (Figura 176 e Figura 177) e as localidades e povoados não possuem sistema implantado. Ainda que presentes em algumas vias pavimentadas, grande parte do Município ainda não dispõe de sistema de microdrenagem (Figura 178 e Figura 179).

A ausência de manutenção preventiva e preditiva pode ocasionar problemas no sistema como um todo, a exemplo de deterioração, entupimentos, entre outros. Desta forma, é necessário que o município de Mulungu do Morro passe a realizar esse tipo de manutenção nos locais onde há sistema implantado, que conforme já falado, abrange poucas vias da Sede Municipal.

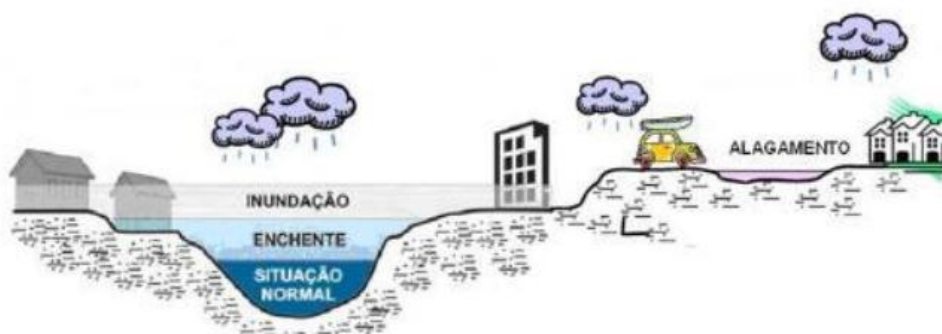
Figura 180 - Ilustração dos conceitos de enchente, inundação e alagamento

- **Enchente:** ou cheia é o aumento temporário do nível d'água no canal de drenagem devido ao aumento da vazão, atingindo a cota máxima do canal, porém, sem transbordamento;
- **Inundação:** é o aumento das águas de um canal de drenagem, atingindo as áreas marginais (planície de inundação ou área de várzea);
- **Alagamento:** é o acúmulo da água nas ruas e nos perímetros urbanos, por problemas de drenagem.

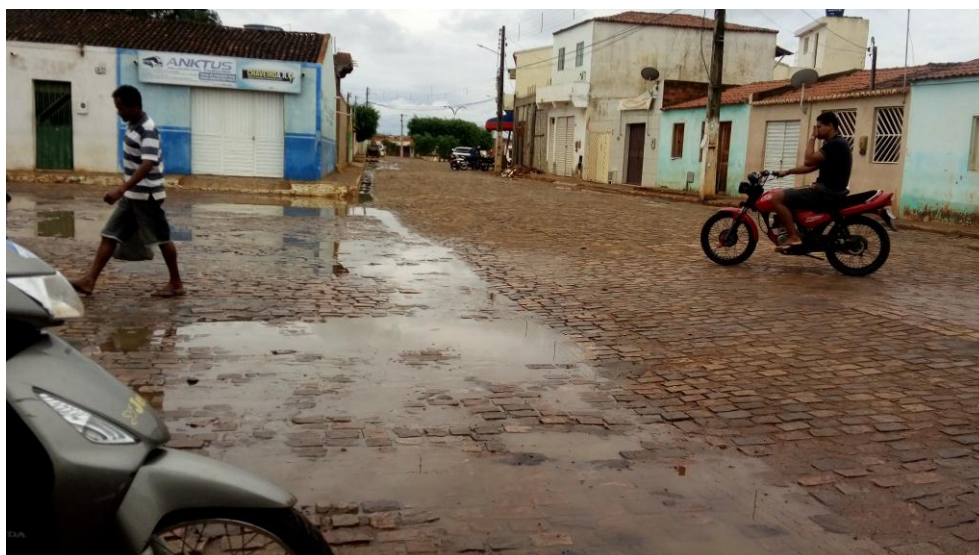
**Figura 182 – Ponto de alagamento na Sede Municipal**

As visitas realizadas ao Município foram em dia de chuva, o que possibilitou verificar as condições de alguns pontos identificados como críticos. Na Tabela 63 é apresentado os pontos identificados como críticos pela população e técnicos da prefeitura municipal, apresentando algumas fotografias na Figura 181 a Figura 186. Na
