PLANO MUNICIPAL DE SANEAMENTO BÁSICO DE REMANSO

CONTRATO DE GESTÃO: 014/ANA/2010
ATO CONVOCATÓRIO: 026/2016
NÚMERO DO CONTRATO: 021/2017

**PRODUTO 2: DIAGNÓSTICO DA SITUAÇÃO
DO SANEAMENTO BÁSICO
MARÇO 2018**

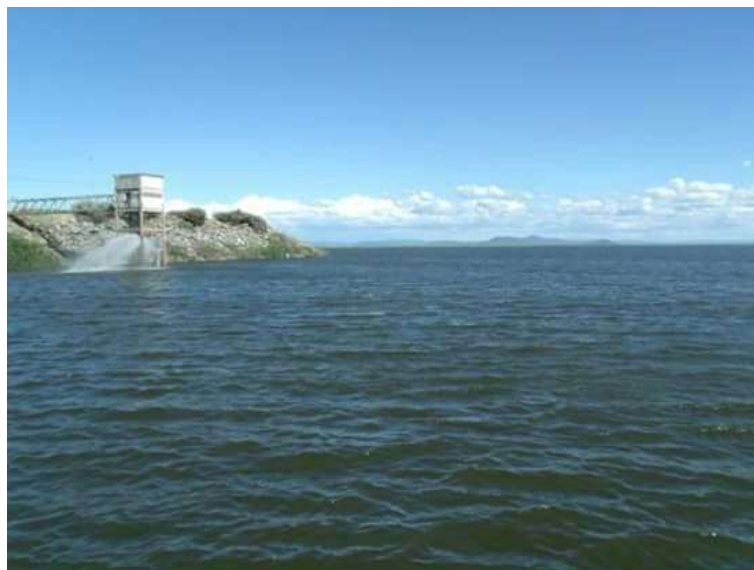
Figura 4-8 - Captação Outorgada

A outorga do uso da água foi concedida para o ponto de captação no cais, em 2009 com validade de 20 anos (Figura 4-8). Entretanto, segundo servidor do SAAE e relatos dos moradores locais na oficina setorial, a água não chega ao ponto de captação outorgado há aproximadamente 2 anos, e atualmente o local encontra-se seco conforme (Figura 4-9). Ainda segundo o servidor do SAAE, a captação do cais entra em operação a partir de 25% do Reservatório de Sobradinho.

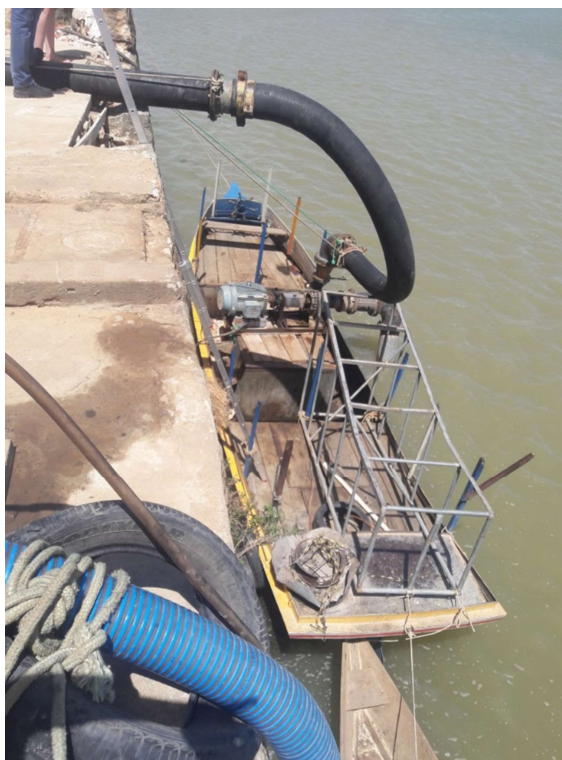
Atualmente a captação superficial na Represa de Sobradinho (Figura 4-10), ocorre por meio de balsa flutuante a fio d'água sem barragem de nível, e a vazão captada corresponde a 80 L/s. O volume total captado é entre 70 e 110 L/s e a operação ocorre por 21h/dia.

Figura 4-10 - Captação atual na Represa de Sobradinho
Fonte: Projeta Engenharia (2017)

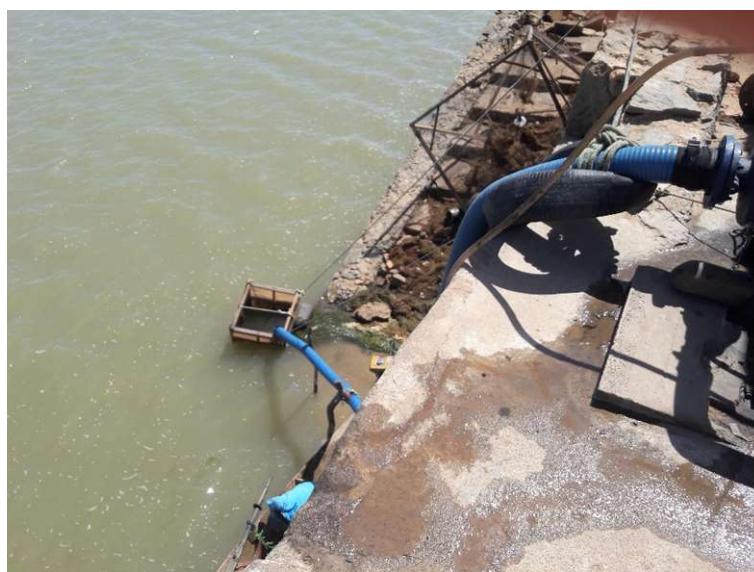
Ao lado da operação do SAAE ocorre outra captação que abastece os caminhões pipas do exército (Figura 4-11), os servidores do SAAE e técnicos da prefeitura não souberam informar que são os responsáveis por essa captação.

Figura 4-11 - Captação para abastecimento dos caminhões pipa
Fonte: Projeta Engenharia (2017)

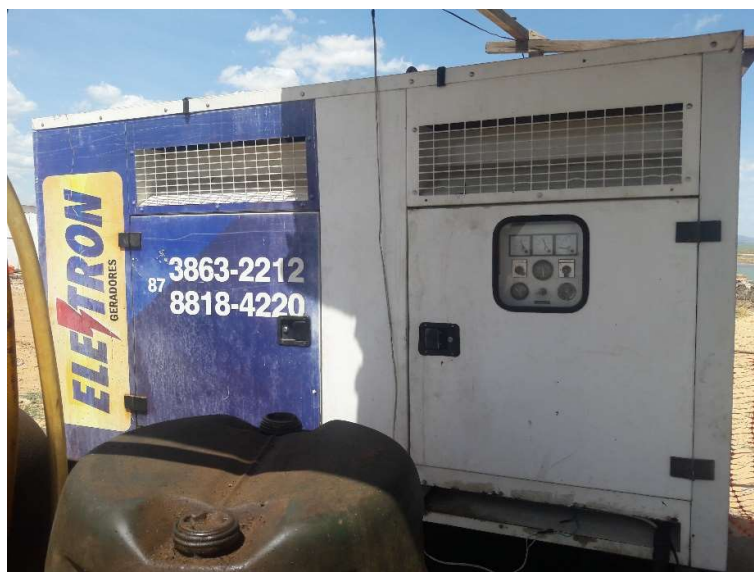
Figura 4-12 - Gerador

Como será detalhado adiante, na captação não há estação elevatória de água bruta (EAB), a sucção é feita pela bomba, alimentada por um gerador (Figura 4-12) e a água direcionada para as duas adutoras de água bruta (AAB) que conduz a água para tratamento na ETA Remanso.

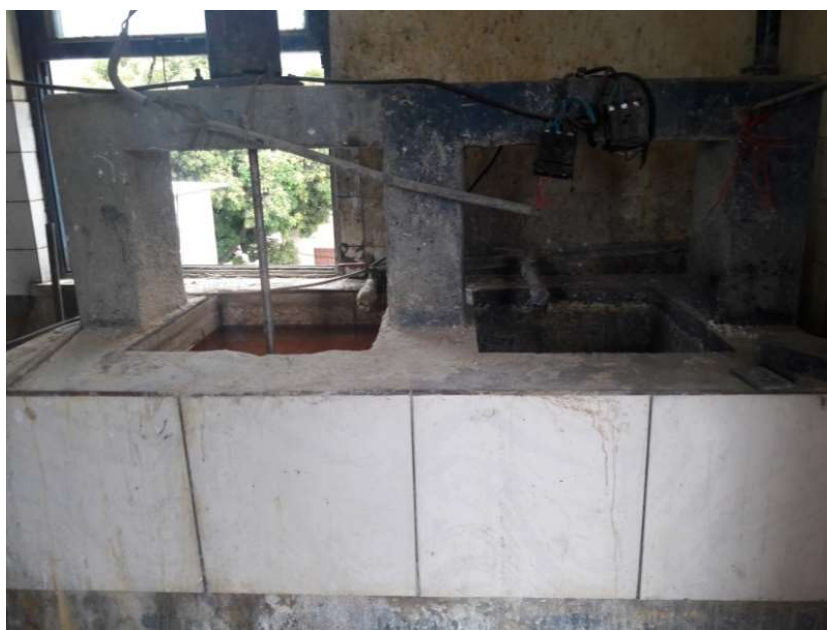
Figura 4-13 - Misturador de sulfato

Na primeira etapa realizada na estação a água recebe o coagulante (sulfato de alumínio), para favorecer as reações químicas das etapas seguintes do tratamento, esse coagulante passa por um misturador (Figura 4-13), para dissolução do pó em água para em seguida ser direcionado ao reservatório. Do reservatório o coagulante é gotejado na água, diretamente no primeiro floculador (Figura 4-14). Nesse momento se tem início a aglomeração das impurezas suspensas ou coloidais e aquelas dissolvidas em partículas maiores.

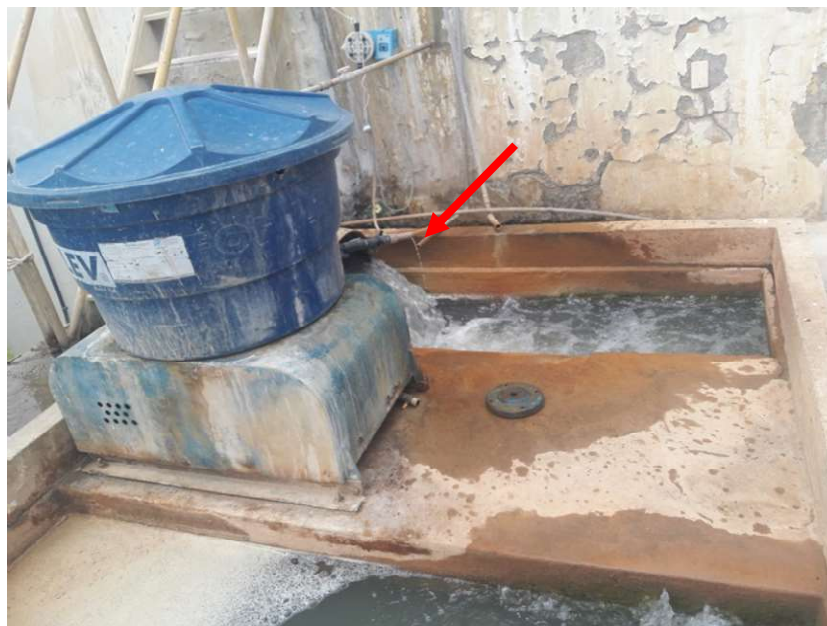
Figura 4-14 - Reservatório de sulfato de alumínio, com destaque para o dosador

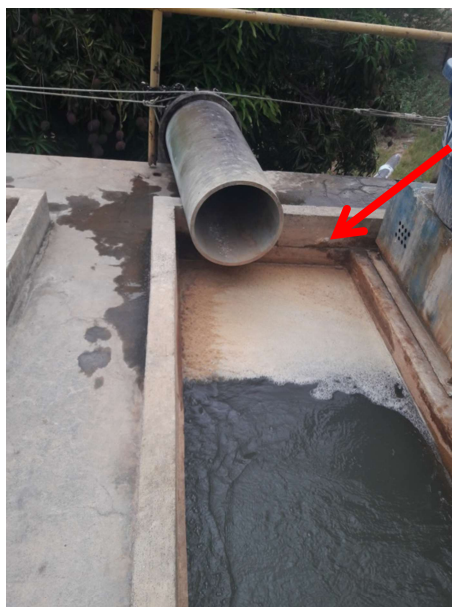
Figura 4-16 - Vista de um dos floculadores com destaque para adutora de água da captação do cais
Fonte: Projeta Engenharia (2017)

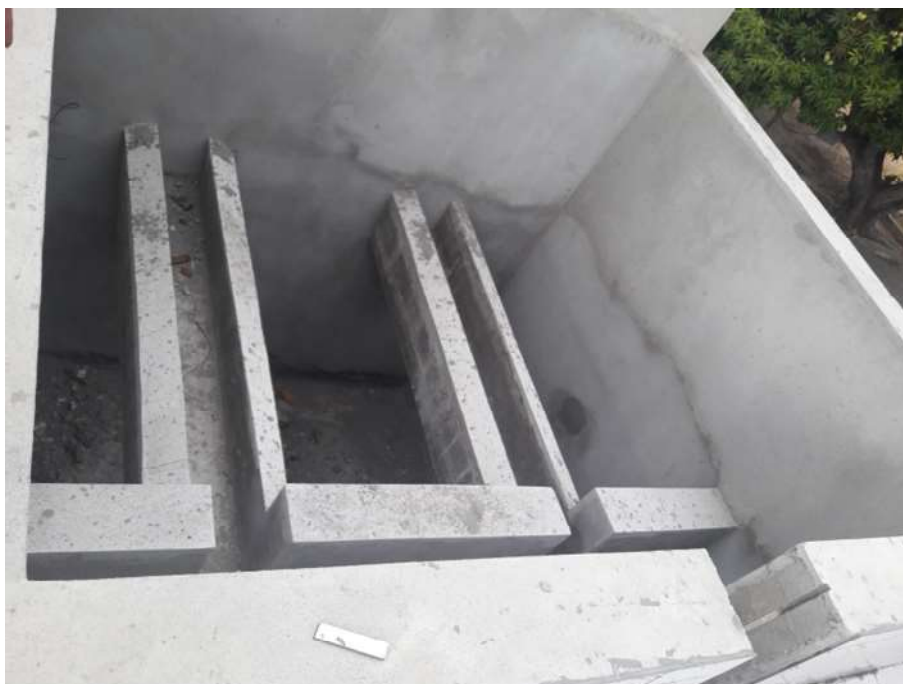
Figura 4-22 - Filtro em construção

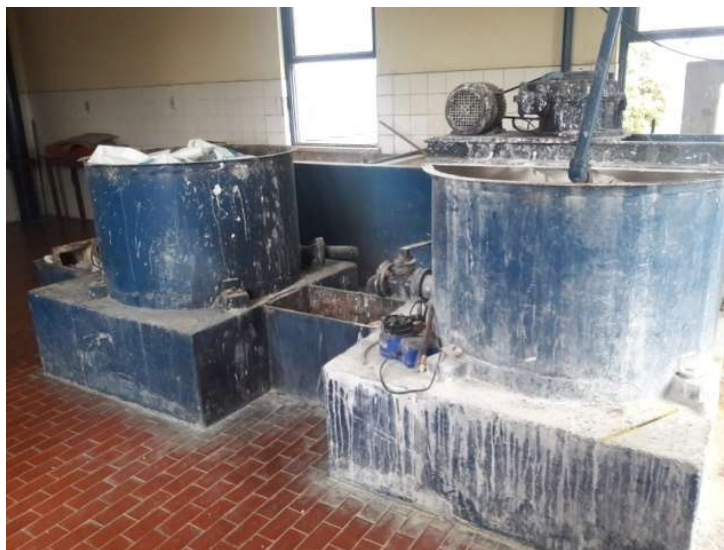
Figura 4-23- Misturadores de cal

Anteriormente o SAAE fazia também a dosagem de cal para equilibrar o pH, nas dependências da ETA possui três misturadores (Figura 4-23 a Figura 4-24), e também reservatório de armazenamento para posterior dosagem, dois deles ainda funcionam, geralmente a água que chega a ETA já possui um pH que varia de 7 a 7.4, não havendo aplicação, entretanto, em alguns períodos do ano o pH oscila muito, necessitando de aplicação. Por fim, a água recebe uma pequena dose de flúor. (Figura 4-25)

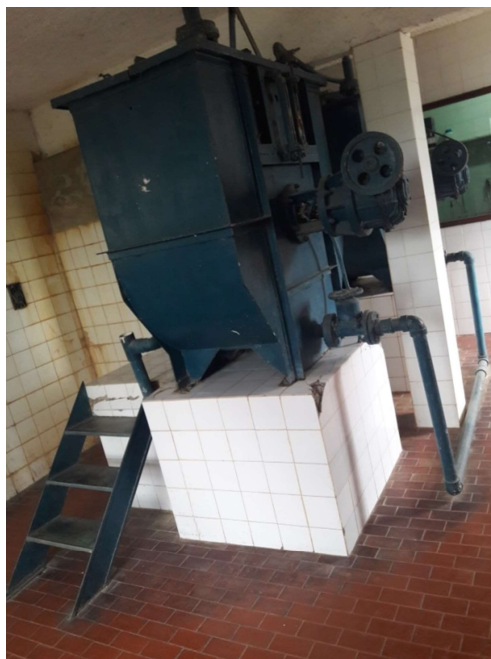
Figura 4-24 - Misturador de cal desativado

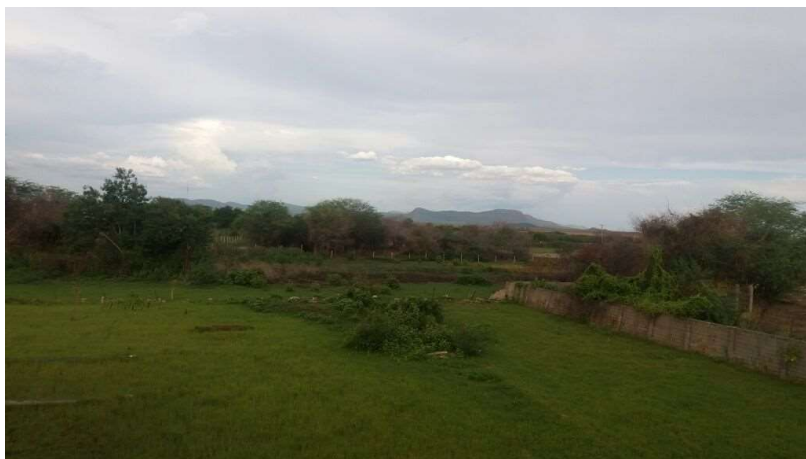
Figura 4-26 - Local onde é lançada a água de lavagem dos filtros

A lavagem dos filtros ocorre, a cada 6 horas, quando a turbidez da água está baixa, em períodos de turbidez mais elevada esse tempo é menor. A água de lavagem dos filtros é lançada nas dependências do SAAE (Figura 4-26). Nota-se que a área onde é lançado o efluente encontra-se assoreada, segundo funcionário do SAAE a água é direcionada para o São Francisco, assim como a água de lodo dos decantadores, o local de saída desse efluente não foi identificado durante a visita técnica da equipe da Projeta Engenharia, acredita-se que o efluente é infiltrado no solo.

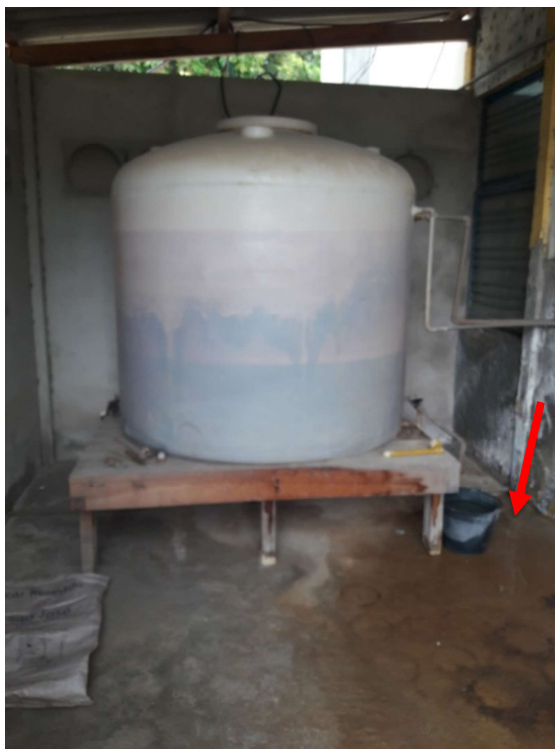
Figura 4-27 - Reservatório de Cloro, destaque para vazamento

A desinfecção com cloro e seus compostos é muito utilizada no tratamento de água para eliminar as bactérias que são invisíveis a olho nu. O cloro deve estar presente em toda a rede de abastecimento para que a água chegue com qualidade até o consumidor, esse processo é realizado na ETA, na Figura 4-27 pode ser observado o reservatório de cloro, no momento da visita o mesmo encontrava-se com vazamento.

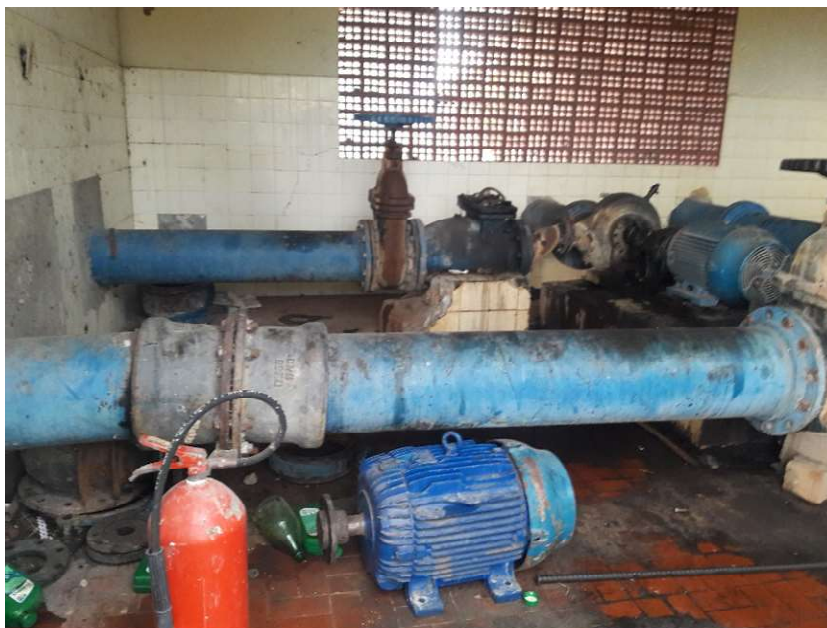
Além da unidade para o tratamento da água, na ETA existe uma estação elevatória de água tratada (EEAT) que é responsável por bombear a água para a sede do município de Remanso (Figura 4-28). Como poderá ser observado, a situação atual da estação é precária, foram observados vazamentos em vários pontos (Figura 4-29).

Figura 4-28 - Estação elevatória de água tratada na ETA
Fonte: Projeta Engenharia (2017)

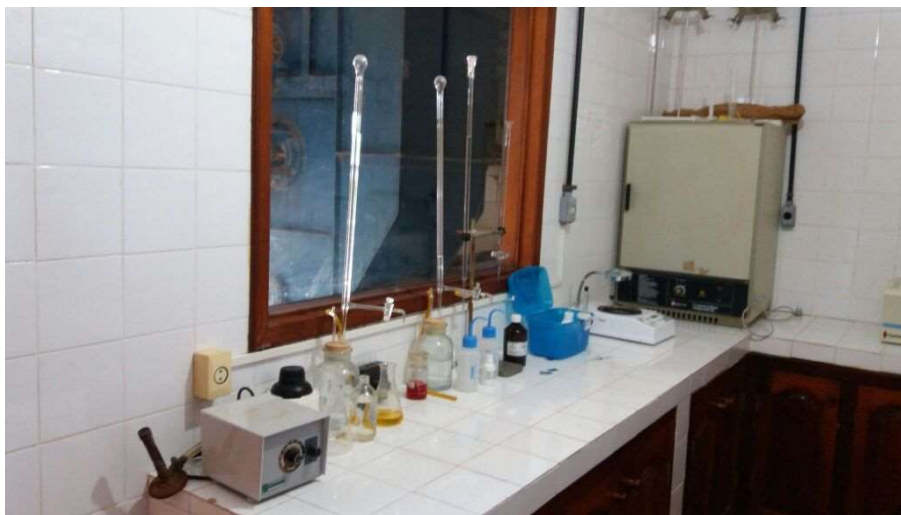
Figura 4-30 - Laboratório de análise de qualidade de água

Além da unidade para o tratamento da água, havia um pequeno laboratório (Figura 4-30) onde são realizadas análises para verificação da qualidade da água, as análises são feitas diariamente, entretanto os laudos são emitidos quando solicitado pelo SAAE. Os dados da qualidade de água serão apresentados no item qualidade da água.

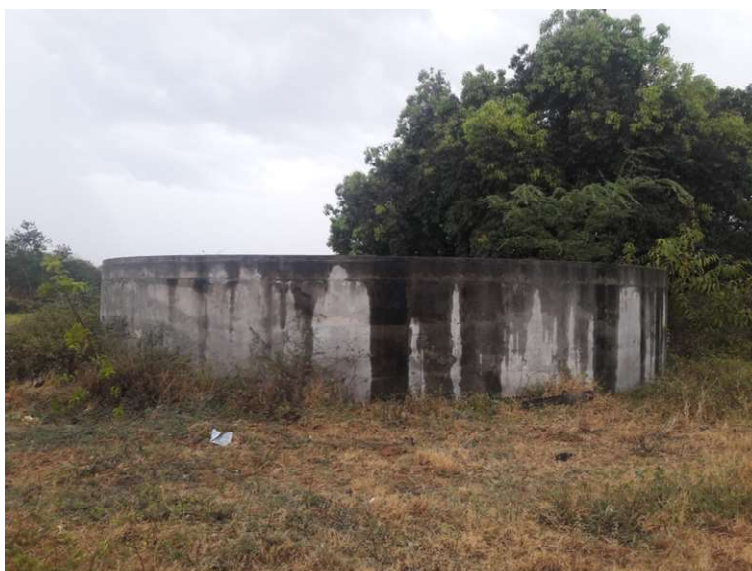
Figura 4-33 - Reservatório semienterrado inoperante
Fonte: Projeta Engenharia (2017)

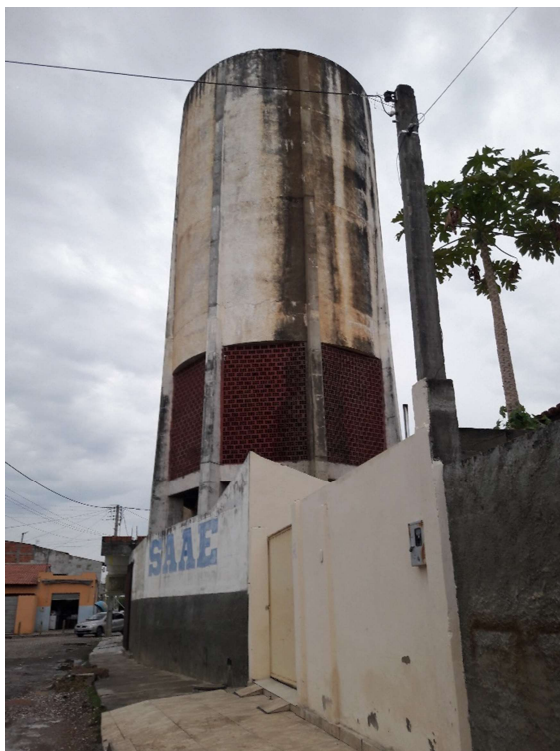
Figura 4-34 - Reservatório de compensação no centro

No centro da cidade tem um reservatório de compensação de 400 m³ (Figura 4-34). Há também um reservatório em Novo Marcos de 20 m³ (Figura 4-35) que no momento encontra-se inoperante.

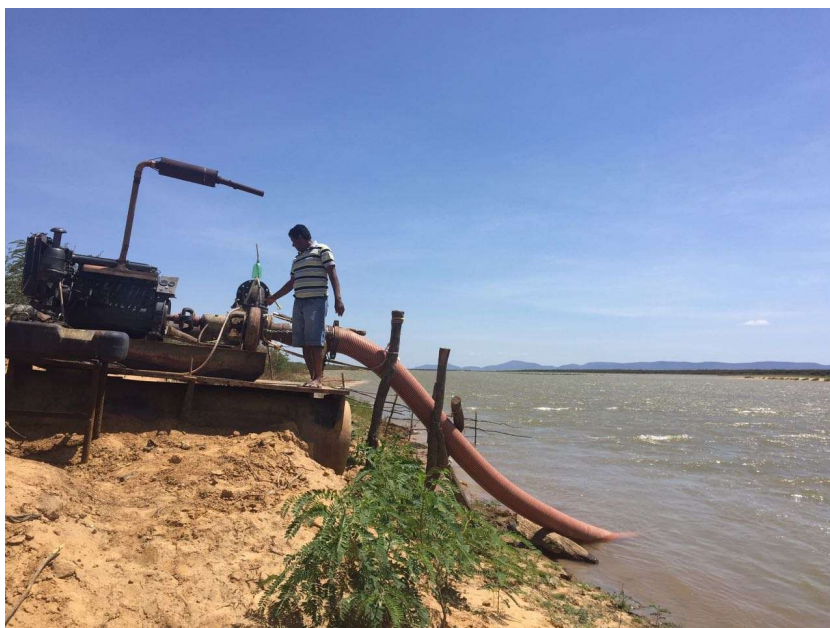
Figura 4-37 - Ponto de captação de Malhadinha

No sistema de Malhadinha a captação também realizada de forma superficial, no Lago da Represa de Sobradinho do Rio São Francisco (Figura 4-37).

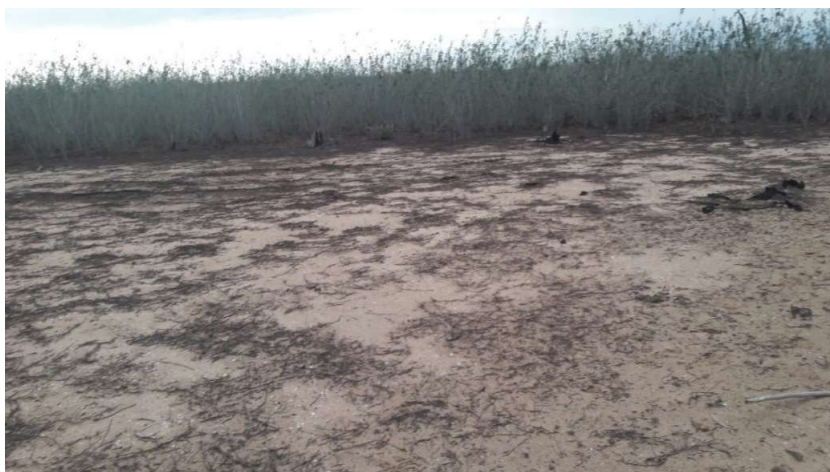
Figura 4-38 - Lagoa dos Reis

A captação atual é nova, devido os grandes períodos de estiagem, constantemente o SAAE necessita migrar a captação, em períodos de cheia, eles captam água na lagoa formada há 7 km da localidade, chamada de Lagoa dos Reis (Figura 4-38) e em períodos de seca eles captam no local onde a água do Reservatório de Sobradinho está atingindo, sendo que atualmente essa se encontra há 15 km da localidade.

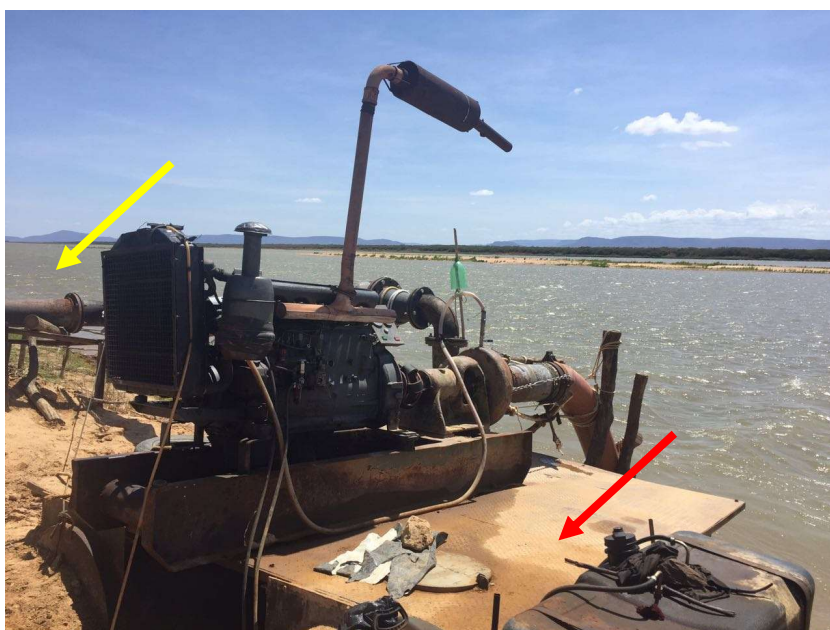
Figura 4-39 - Bomba da captação, com destaque em vermelho a ponto de vazamento e em amarelo a adutora de água bruta

Durante a visita pela equipe técnica da Projeta Engenharia, foi verificado que a área é não murada tampouco possui um portão, por conseguinte qualquer pessoa pode ter acesso ao local com total facilidade. Também não existe placa de identificação das estruturas e o estado de conservação também é precário, foi identificado vazamentos na bomba conforme poderá ser observado na Figura 4-39.

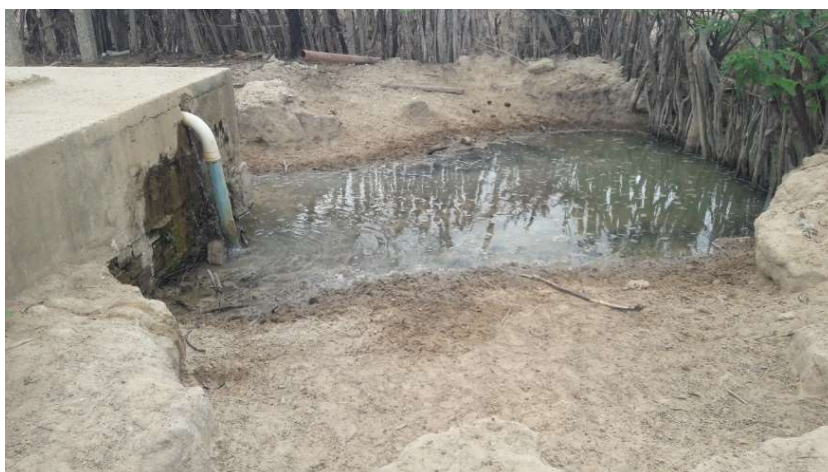
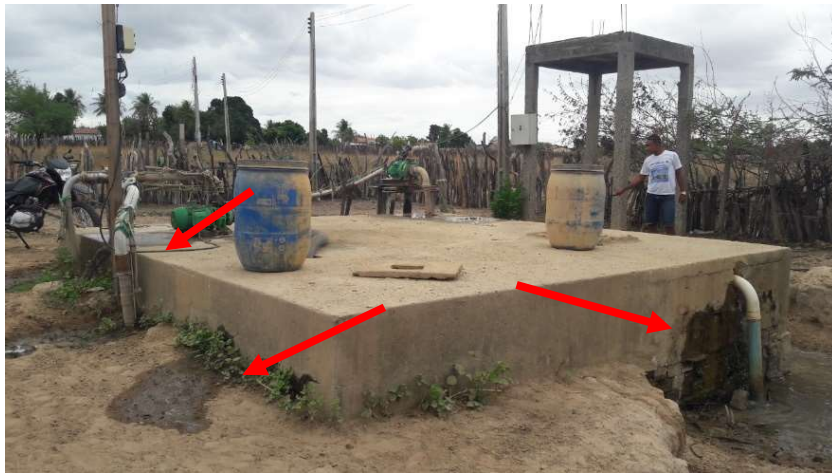
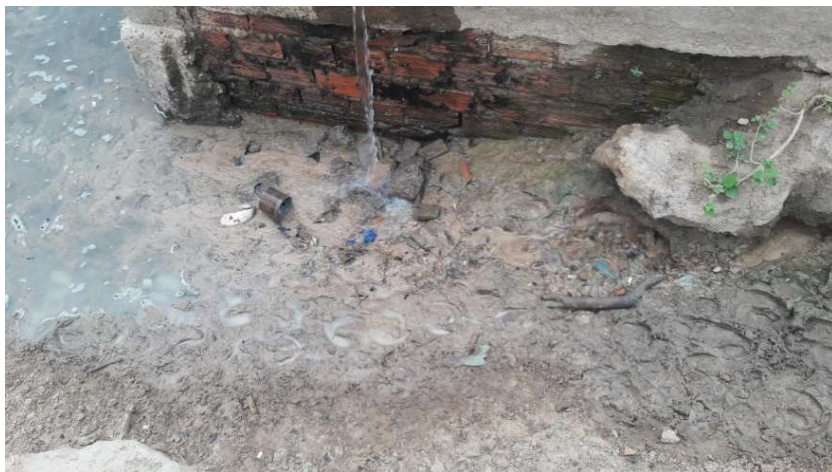
Figura 4-40 - Evidência de vazamento no reservatório de água

A água captada no reservatório de Sobradinho é direcionada para um reservatório, com material de alvenaria e semienterrado.

Na data da visita este reservatório se encontrava em área sem cercamento, com presença de gados e carneiros e possuía muitos vazamentos (Figura 4-40 a Figura 4-42) que segundo moradores são constantes, também observou-se presença de vazamento na adutora de água tratada (Figura 4-43), ao lado do reservatório formou-se uma lagoa que serve de dessedentação de animais, nessa lagoa tinha a presença de girinos (Figura 4-44) e também barco de morador local (Figura 4-45). Crianças também usam dessa área alagada para brincar. Vale destacar que cerca de 100 metros do reservatório há uma área de descarte irregular de resíduos, onde são lançados diversos tipos de materiais pela população, que será apresentado no item de Limpeza Urbana e Manejo de Resíduos Sólidos.

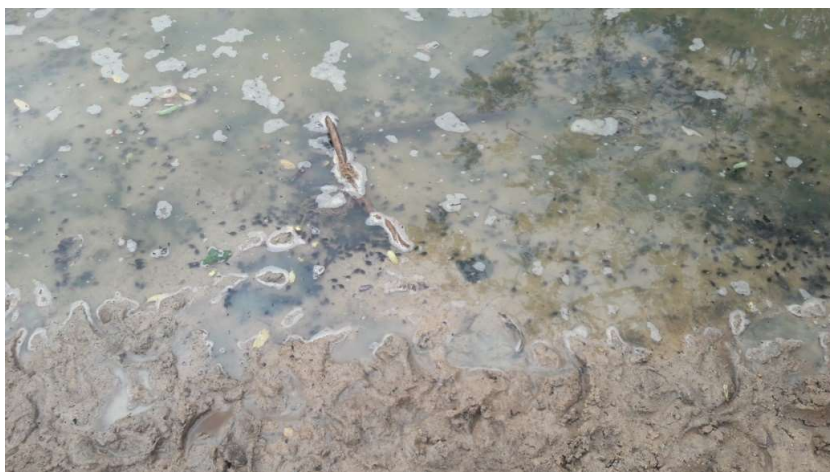
Figura 4-44 - Presença de girinos próximo ao reservatório

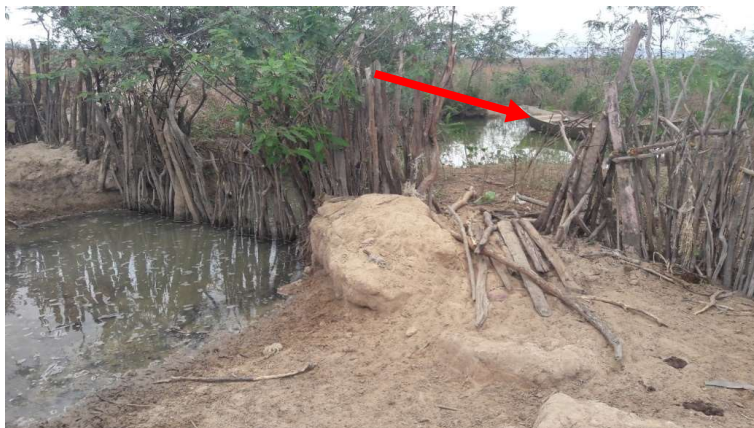
Figura 4-45 - Lagoa Formada ao lado do reservatório com destaque para barco de morador

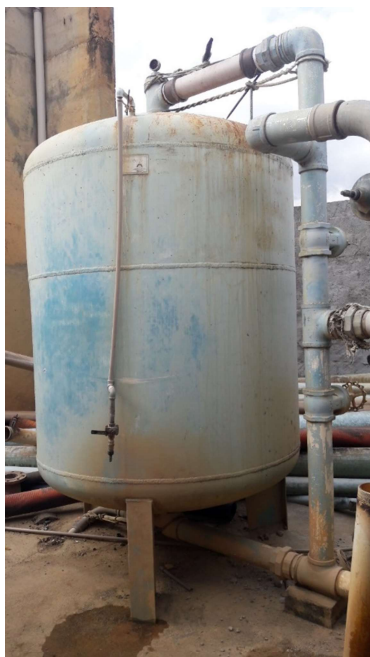
Figura 4-46 - Filtro

O tratamento funciona de forma precária, a água captada é direcionada para o reservatório e lá é dosado hipoclorito de sódio, em seguida a água é direcionada para um filtro e assim distribuído para a população. A lavagem do filtro ocorre a cada 6 horas.

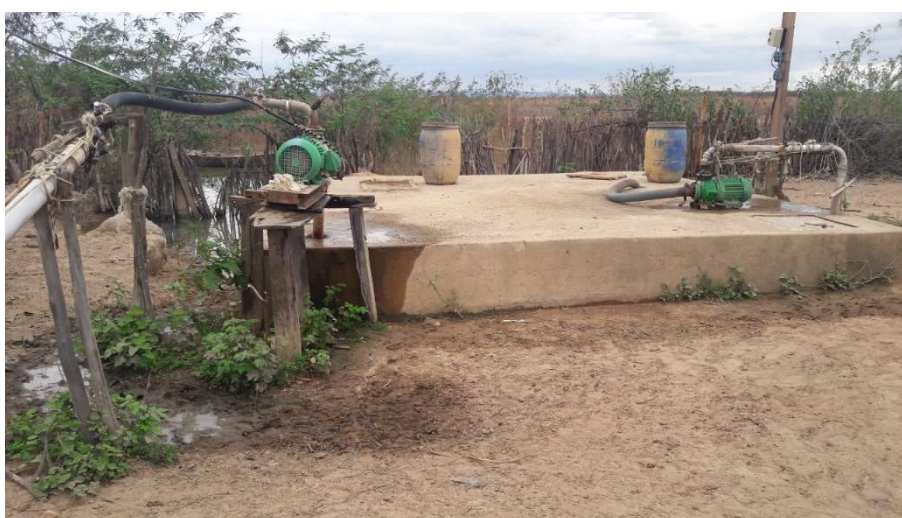
Figura 4-47 - Reservatório semienterrado em Malhadinha

O sistema Malhadinha possui dois reservatórios, um reservatório de água bruta que também serve de área de tratamento de água (Figura 4-47), conforme apresentado no item anterior, e um elevado no centro da localidade que não está em operação no momento (Figura 4-48).

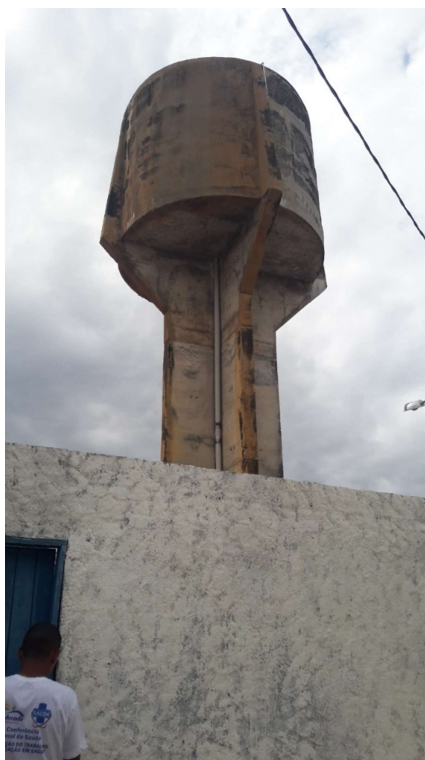
O reservatório do Centro da cidade era de distribuição e funcionava por gravidade, mas segundo moradores o mesmo dava muitos problemas, após isso o SAAE o inutilizou e a água após a passagem pelo filtro, vai direto para as residências.

Figura 4-48 - Reservatório inoperante de Malhadinha

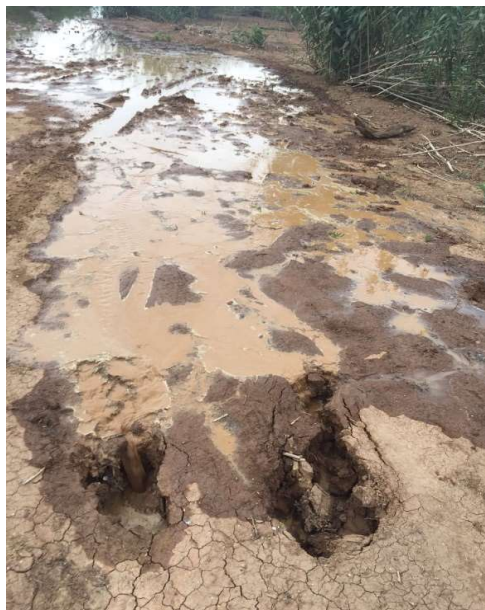
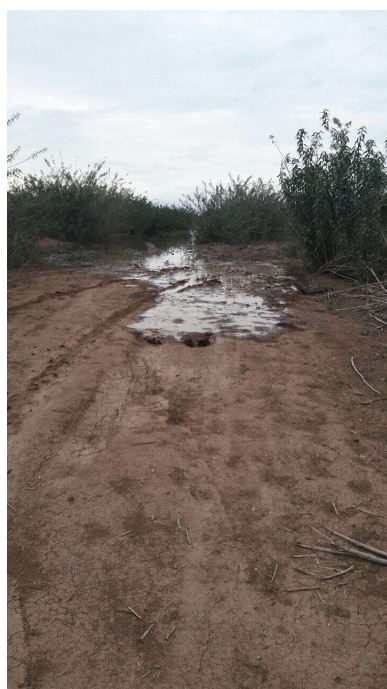
Figura 4-49 - Vazamento na adutora de água bruta de malhadinha

Foram identificados vazamentos na extensão da adutora o que significa uma perda muito grande de água até a chegada no reservatório para tratamento. Segundo servidor do SAAE as perdas no Sistema de Malhadinha chegam a 40%.

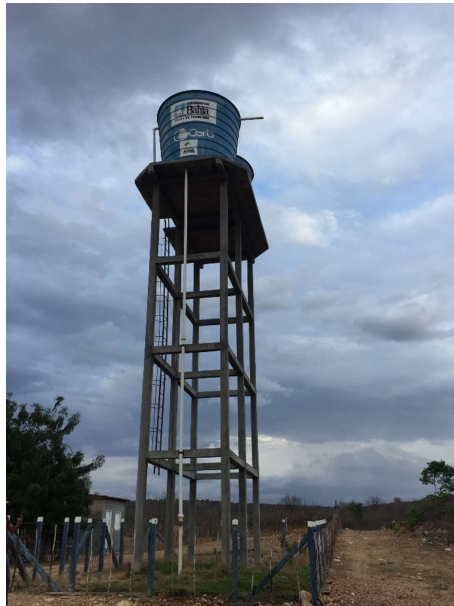
Algumas localidades contam com rede encanada, como por exemplo uma pequena parte da comunidade de Tamboril, nessa localidade encontram-se cinco reservatórios (Figura 4-51 a Figura 4-53), quatro na parte mais alta da comunidade, sendo que em funcionamento só estão dois e um na parte mais baixa. Como uma rara exceção o poço (Figura 4-54) responsável por abastecer o reservatório possui água potável, na comunidade citada, também há outro poço (Figura 4-55), que no

Figura 4-51 - Reservatórios na área elevada da localidade de Tamboril
Fonte: Projeta Engenharia (2017)

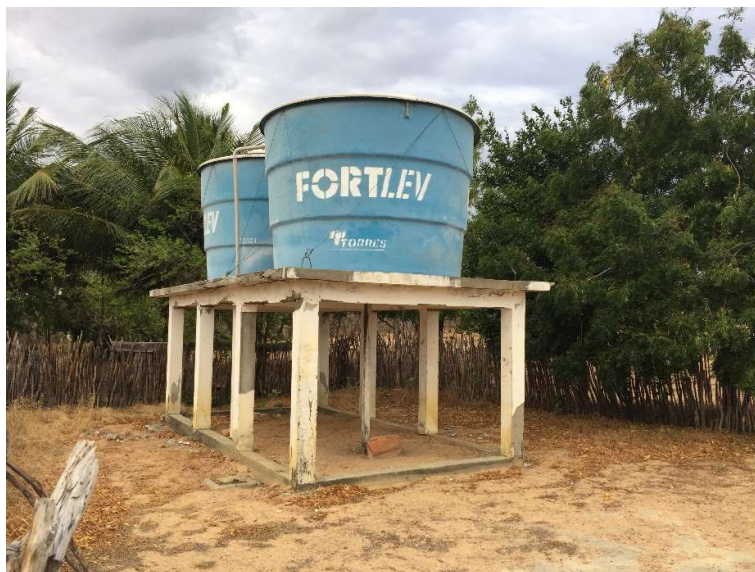
Figura 4-52 - Reservatórios na área elevada da localidade de Tamboril
Fonte: Projeta Engenharia (2017)

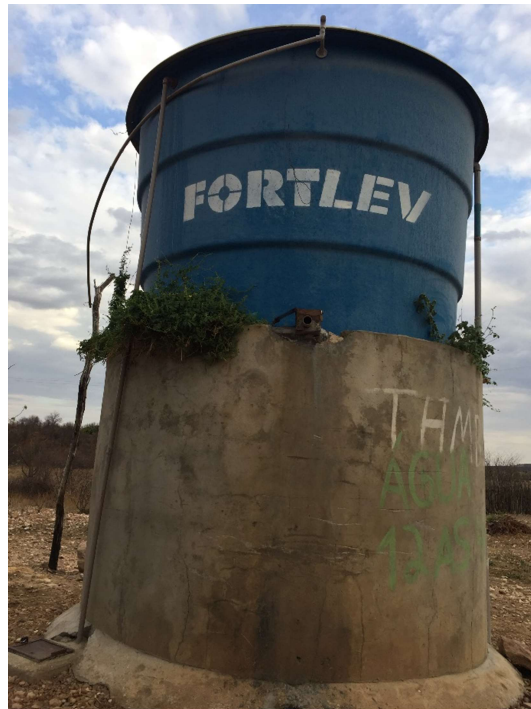
Figura 4-53 - Reservatório na parte baixa da localidade de Tamboril

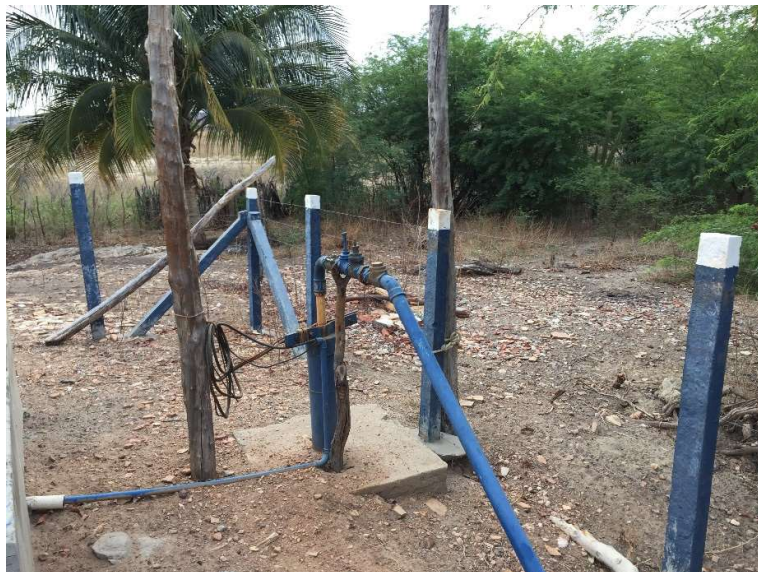
Figura 4-54 - Poço artesiano na localidade de Tamboril

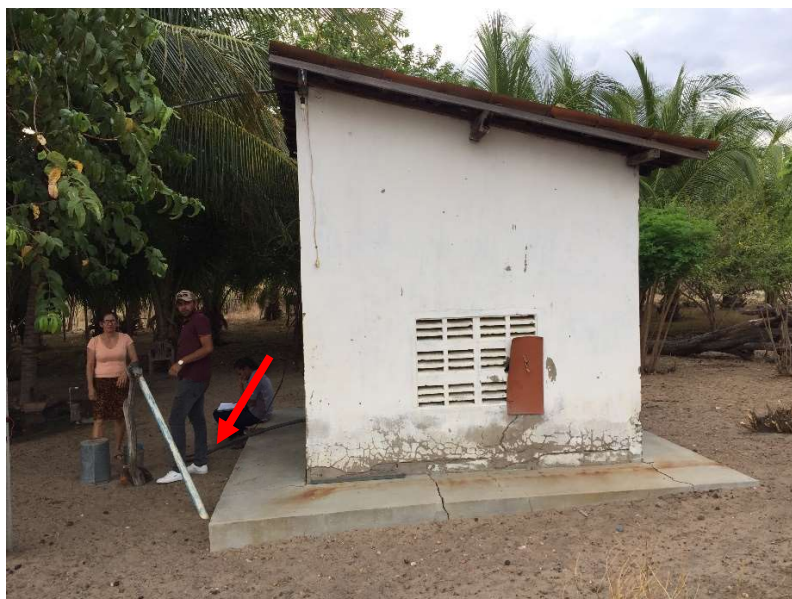
momento da visita tinha mais de um ano e meio sem funcionar devido problema com a bomba e que até então, não havia sido trocada pela prefeitura.

Figura 4-55 - Poço artesiano inoperante na localidade de Tamboril

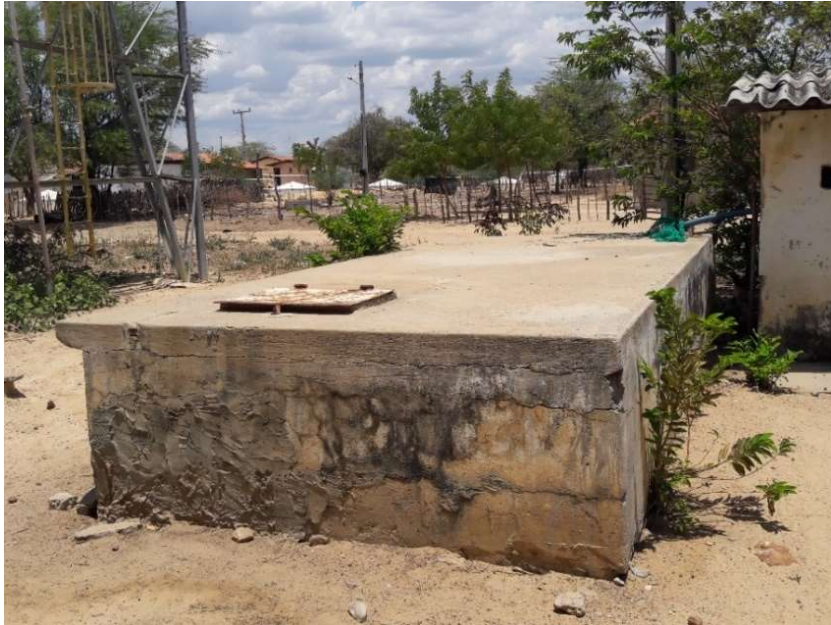
Vila Aparecida, possui uma particularidade diante das outras localidades, como já destacado, a comunidade local seria abastecida pela água tratada do SAAE via rede de distribuição, mas desvios na adutora impedem que eles a recebam, a solução encontrada foi a distribuição via caminhão pipa, que despeja a água no reservatório central (Figura 4-56) e desse, a água é direcionada para doze reservatórios de amianto de mil litros cada que enviam por gravidade a água até a casa dos moradores.

Figura 4-56 - Reservatório de água tratada na localidade de Vila Aparecida

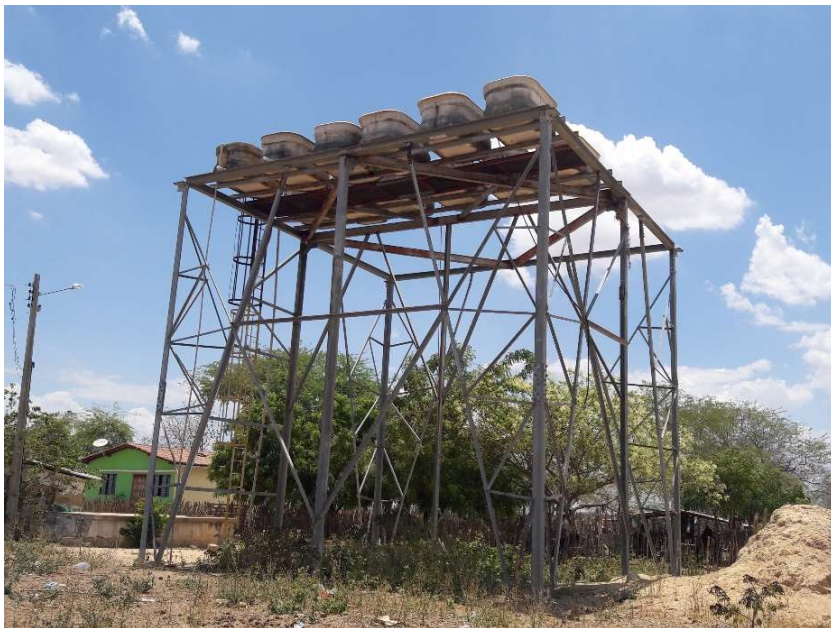
Figura 4-57 - Reservatórios de água tratada na localidade de Vila Aparecida

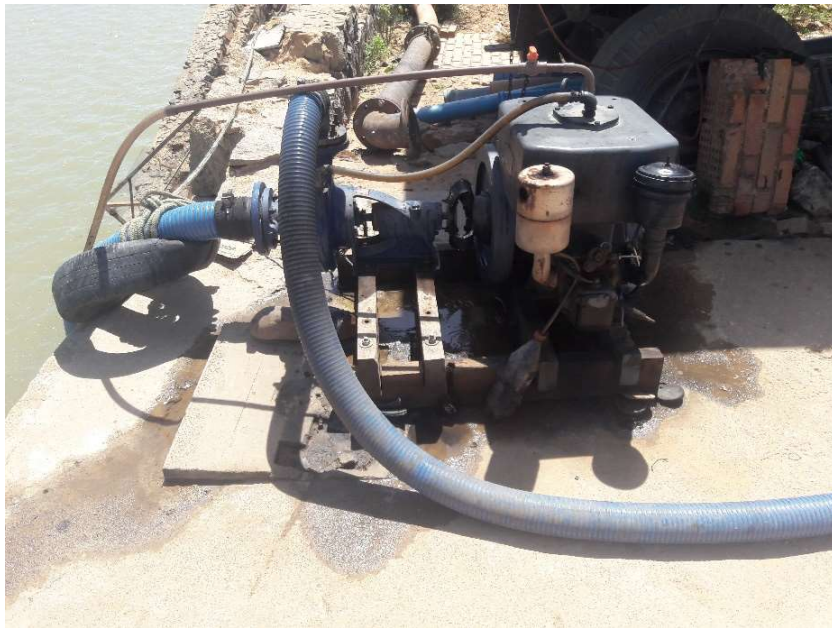
A captação é particular (Figura 4-59) e o exército cede aos motoristas dos caminhões pastilhas desinfetantes de água (Figura 4-60), cada pastilha trata 8 mil litros de água. Depois de abastecer o caminhão (Figura 4-61), o pipeiro coloca a pastilha na água e leva às comunidades para distribuição nas cisternas cadastradas.

Figura 4-59 - Captação de água para abastecimento dos caminhões pipa
Fonte: Projeta Engenharia (2017)

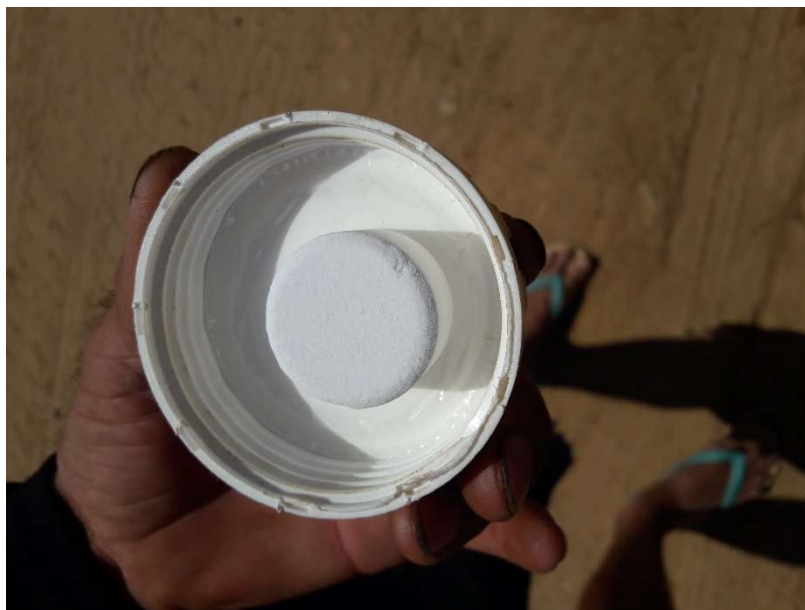
Figura 4-60 - Tablete efervescente para desinfecção colocado no caminhão pipa
Fonte: Projeta Engenharia (2017)

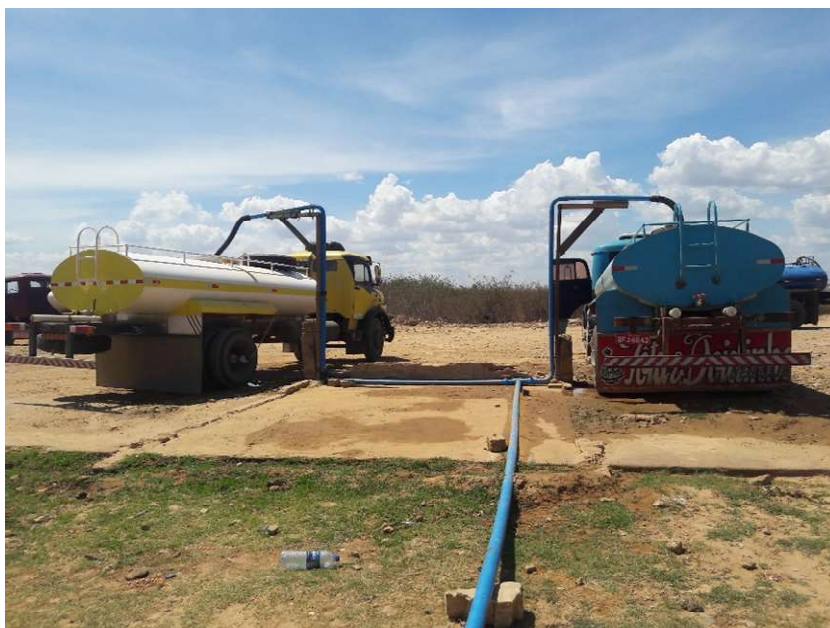
Figura 4-61 - Abastecimento dos caminhões pipa

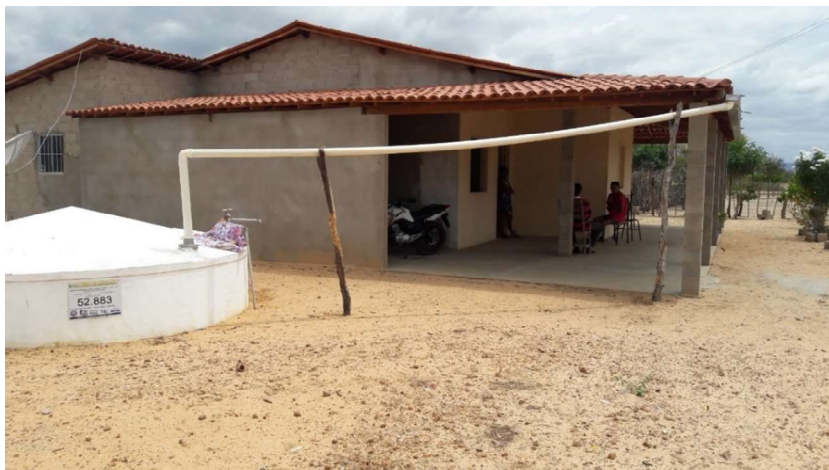
Segundo informações de técnicos da prefeitura, 99% dos moradores das comunidades rurais possuem cisternas em suas residências, durante a visita técnica realizada pela projeta engenharia, foram identificadas alguns tipos de cisternas utilizadas pelos moradores (Figura 4-63 a Figura 4-64).

Figura 4-63 - Cisterna de armazenamento de água de chuva

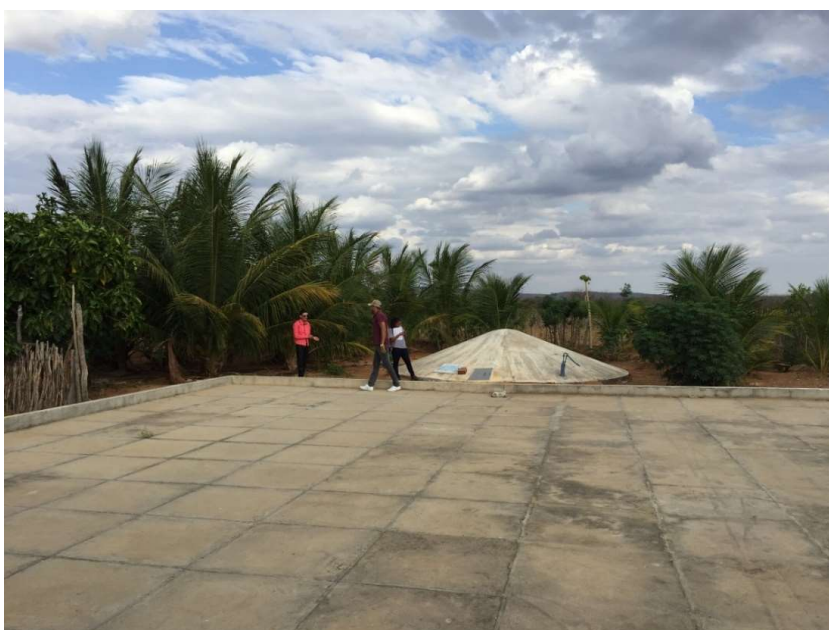
Figura 4-64 - Cisterna calçadão

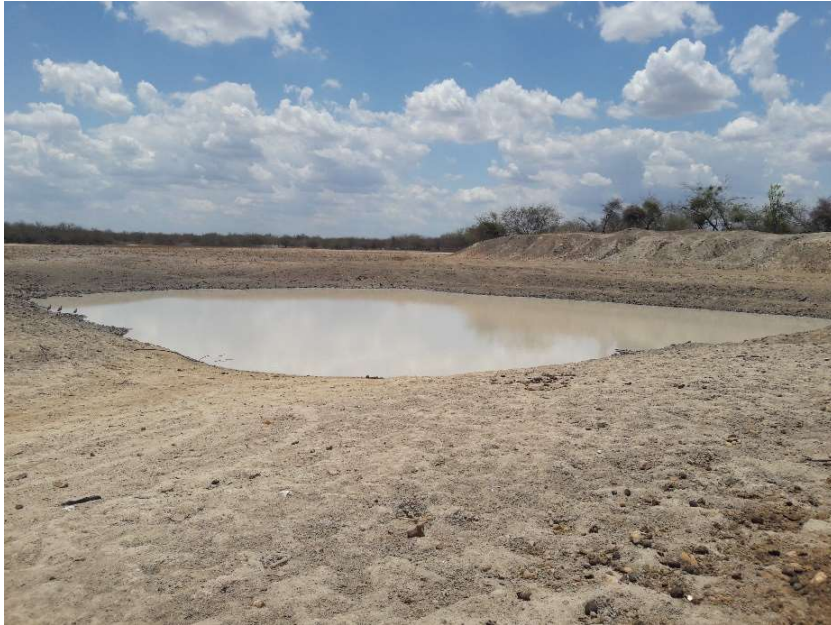
Outro forma de abastecimento individual, observado nas comunidades foi a utilização de barreiros (Figura 4-65), para o armazenamento de água de chuva para consumo. Segundo moradores das localidades rurais a utilização da água desses sistemas é para lavagem de roupa, limpeza das casas e quintais, não sendo usado para ingestão.

Figura 4-65 - Barreiro na localidade de Melancias

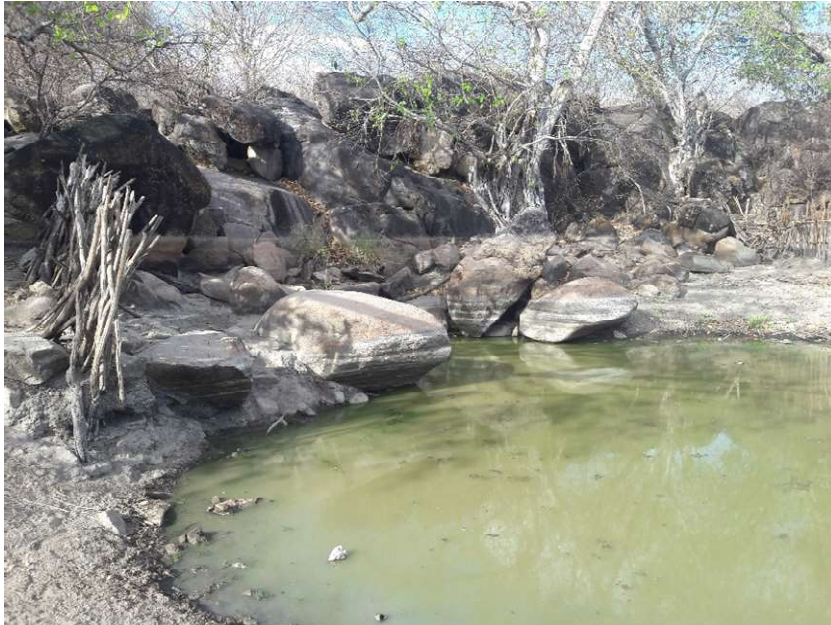
A comunidade de Sítio do Morro faz o uso de uma nascente de surgência (Figura 4-66) localizada na região, os moradores fazem o cercamento de uma parcela da nascente para a lavagem de roupas e outros usos residenciais (Figura 4-67), os mesmos não a utilizam para ingestão.

Figura 4-66 - Nascente na localidade de Sítio do Morro
Fonte: Projeta Engenharia (2017)

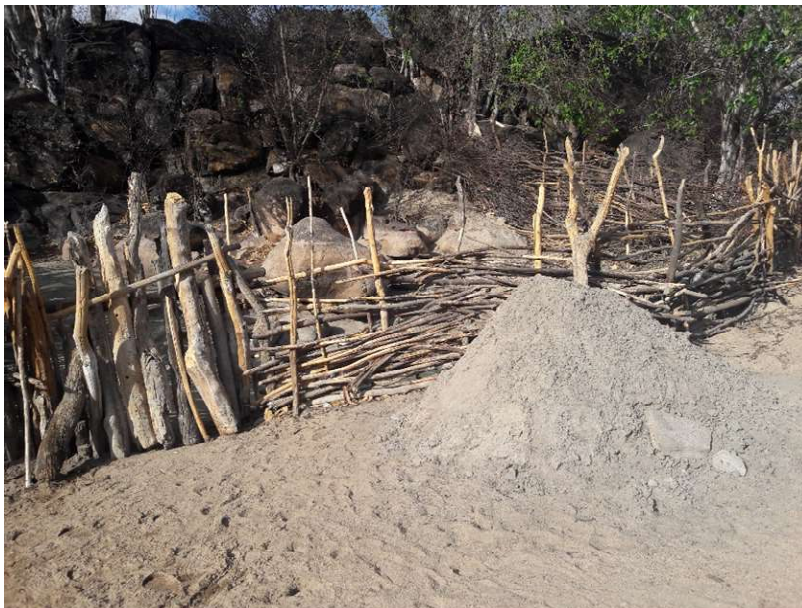
Figura 4-67 - Área da nascente utilizada pela população
Fonte: Projeta Engenharia (2017)

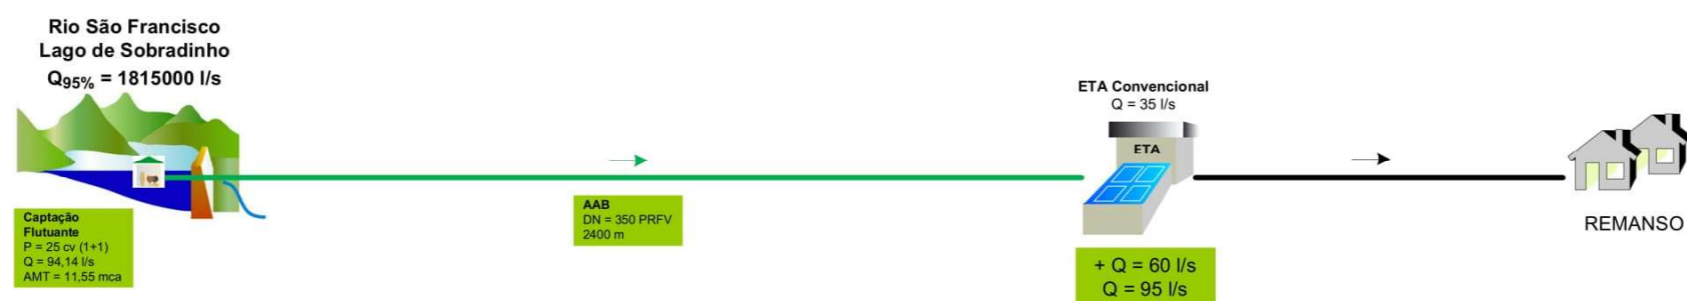
De acordo com o Atlas Brasil – Abastecimento Urbano de Água, publicado em 2010 pela Agência Nacional de Águas (ANA, 2010), a proposta para o Sistema Isolado de Remanso em 2015 (Figura 4-68) necessitou de ampliação do sistema produtor para atender satisfatoriamente à demanda da população urbana⁶ projetada para 2015, correspondente a 75 L/s.

O Atlas Brasil sugeriu a realização de investimentos na ordem de R\$ 5.000.000 para ampliação do sistema isolado de Remanso, conforme apresentado no croqui da Figura 4-68. As soluções propostas para 2015 indicavam que manancial existente (Lago de Sobradinho) atende à demanda, porém o sistema produtor requer adequações, com a implantação de nova bomba flutuante, adutora e ampliação do tratamento.

Figura 4-68 - Croqui do sistema de abastecimento de água proposto para o município de Remanso
