PLANO MUNICIPAL DE SANEAMENTO BÁSICO DE REMANSO

CONTRATO DE GESTÃO: 014/ANA/2010
ATO CONVOCATÓRIO: 026/2016
NÚMERO DO CONTRATO: 021/2017

**PRODUTO 2: DIAGNÓSTICO DA SITUAÇÃO
DO SANEAMENTO BÁSICO
MARÇO 2018**

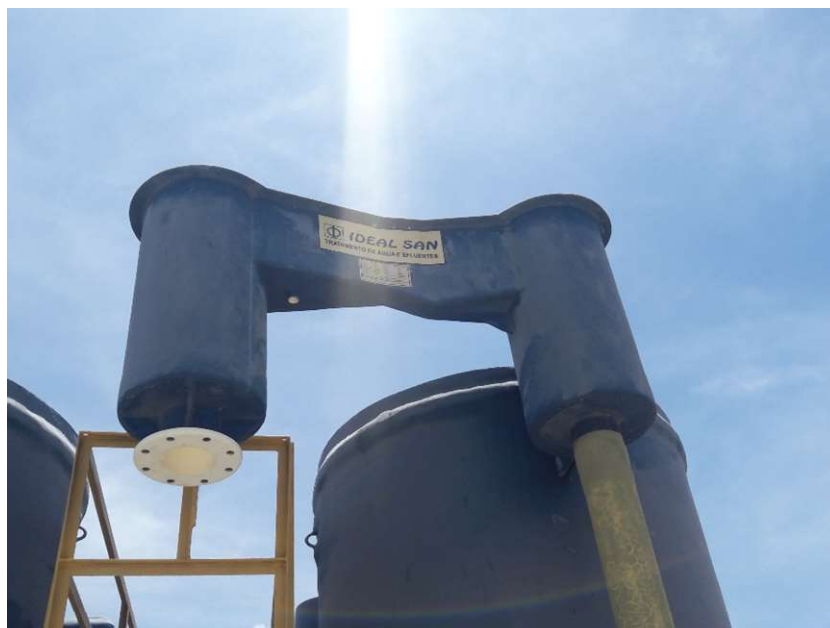
A equipe da Projeta Engenharia esteve presente na ETA do sistema 3 contruída em Malhadinha (Figura 4-69 a Figura 4-74)

Figura 4-69 - Calha Parshal
Fonte: Projeta Engenharia (2017)

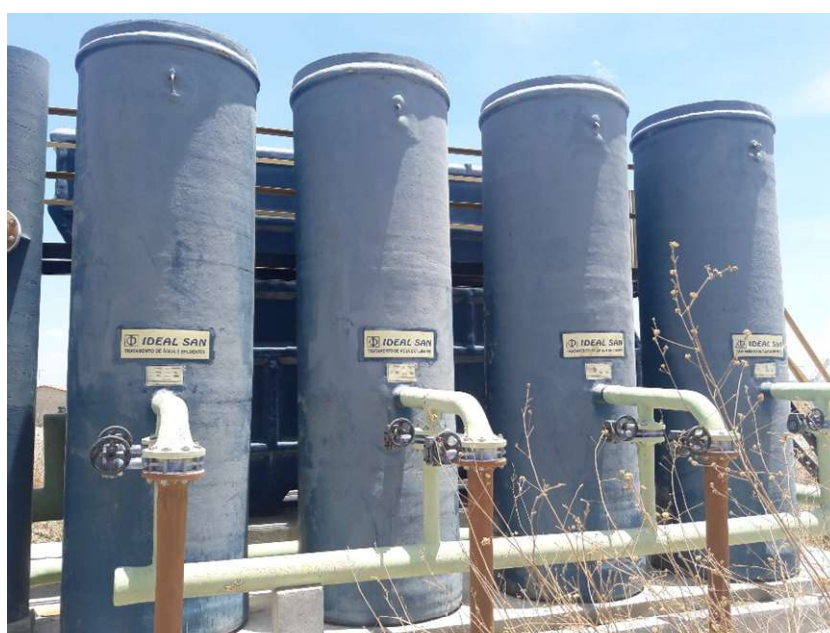
Figura 4-70 - Filtros
Fonte: Projeta Engenharia (2017)

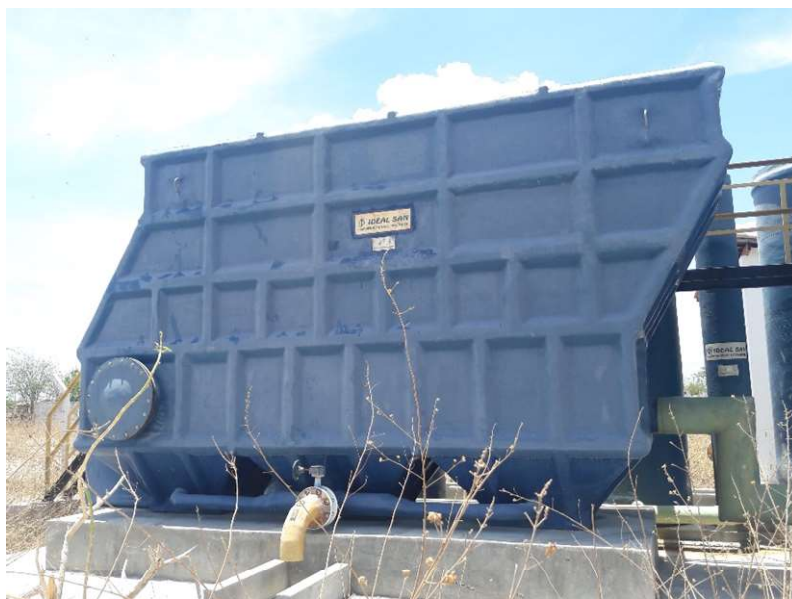
Figura 4-71 - Decantador
Fonte: Projeta Engenharia (2017)

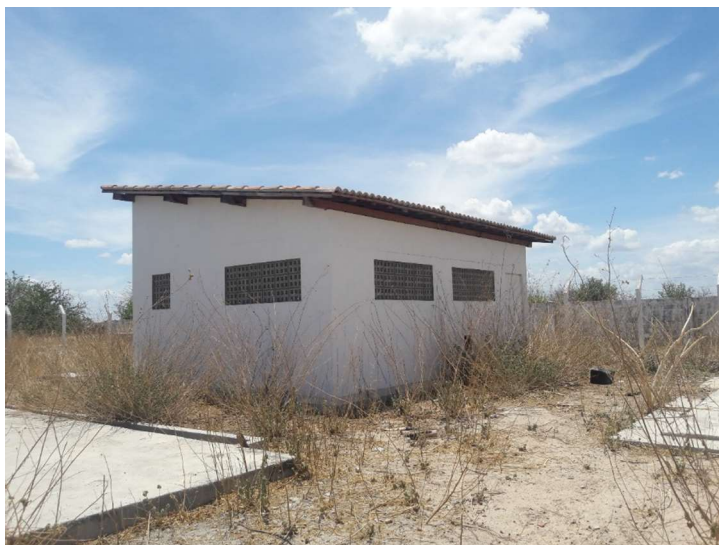
Figura 4-73- Casa de bomba

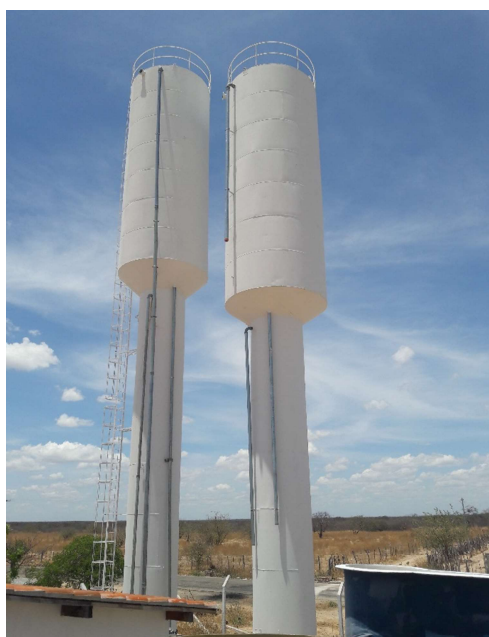
Figura 4-74 - Reservatórios

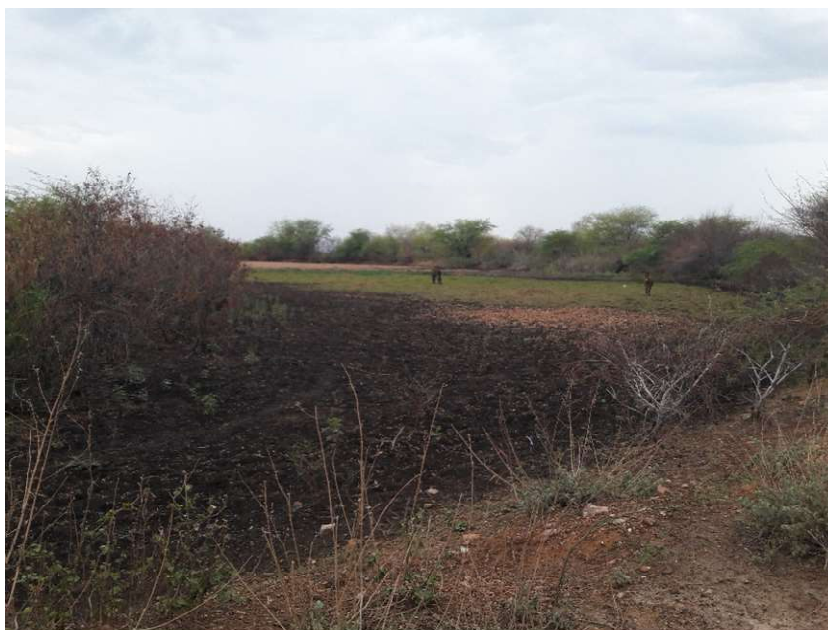
Da rede coletora os esgotos são conduzidos por gravidade para os interceptores. O esgoto interceptado é bombeado para a lagoa (Figura 4-76) por uma Estação Elevatória de Esgoto (EEE) (Figura 4-77 a Figura 4-78), esta estação elevatória recebe esgoto de duas outras estações (Figura 4-79 a Figura 4-82).

Figura 4-76 - Lagoa assoreada

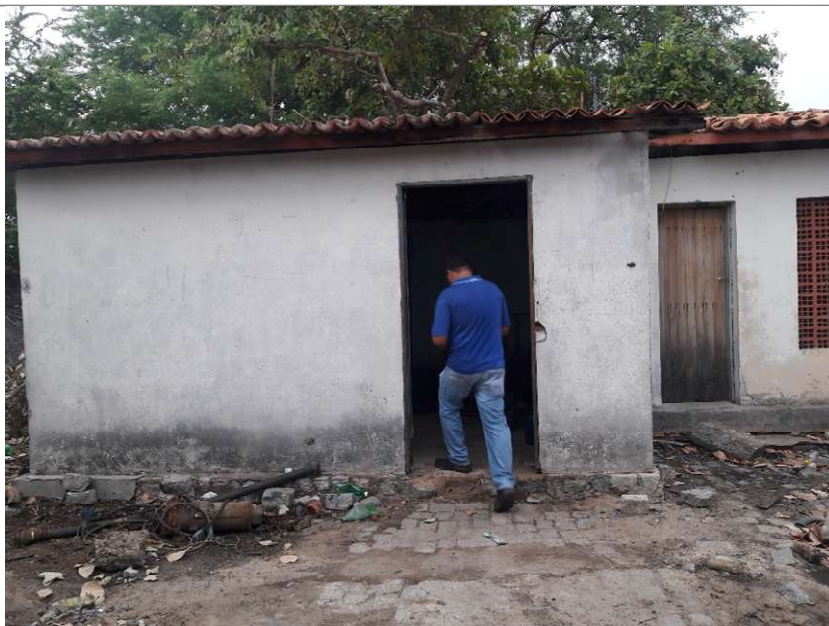
Figura 4-77 - Estação elevatória de esgoto 1 receptora do esgoto das outras duas estações

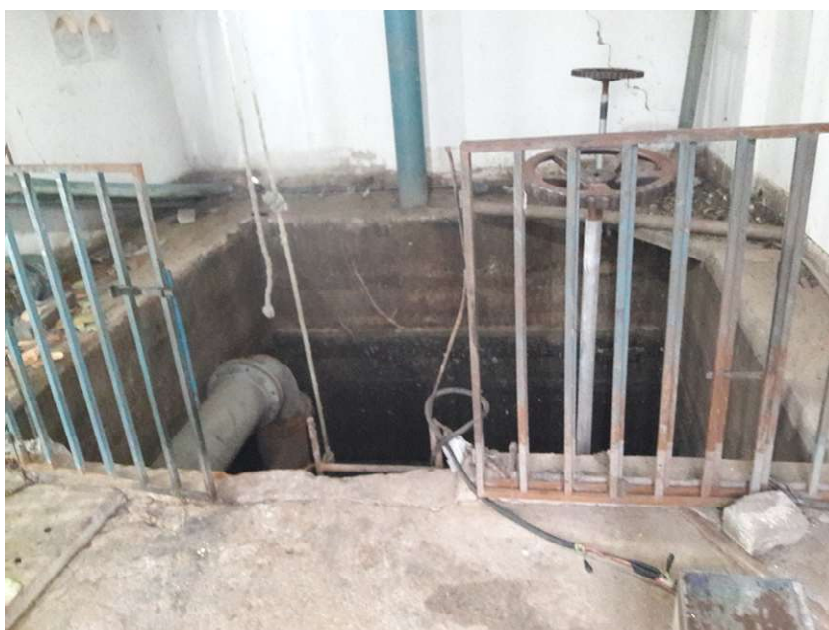
Figura 4-78 - Vista interna da estação elevatória de esgoto 1

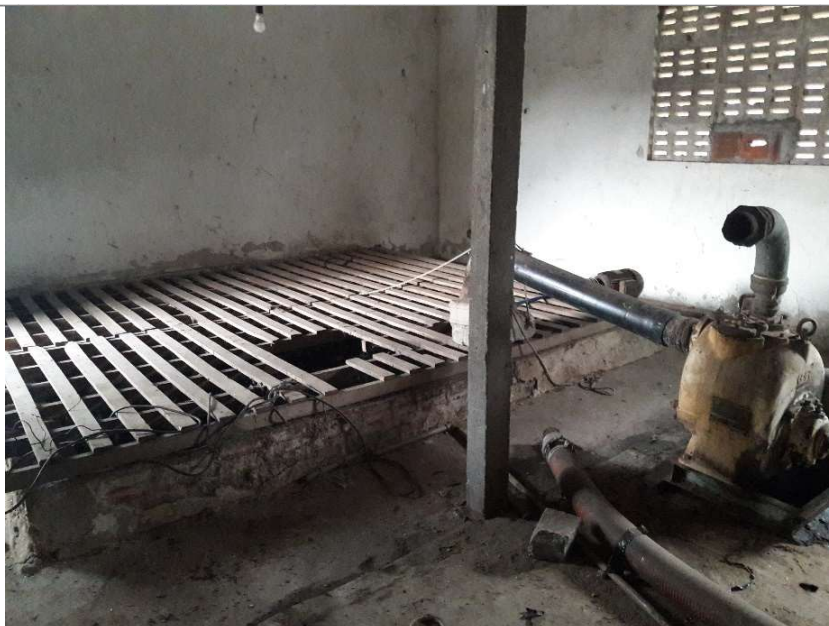
Figura 4-79 - Estação elevatória de esgoto 2

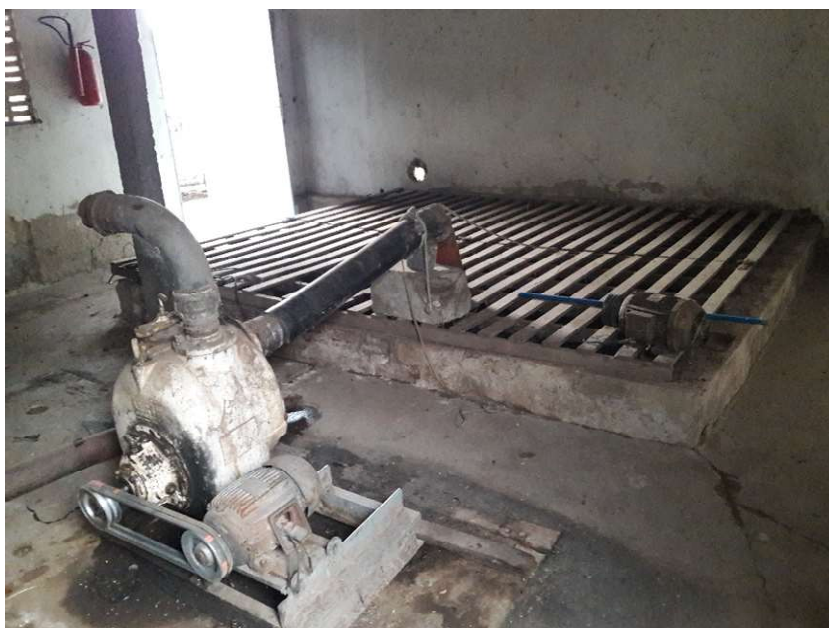
Figura 4-80 - Estação elevatória de esgoto 2

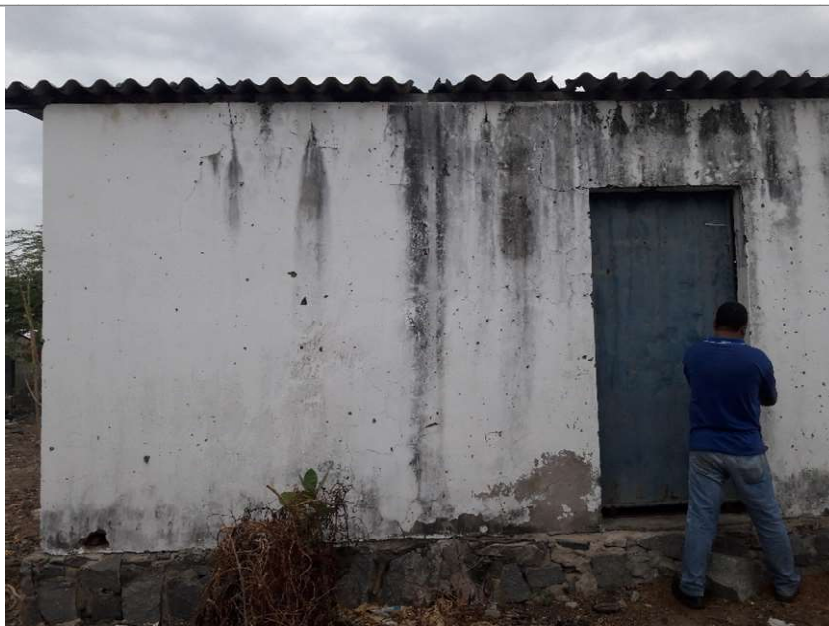
Figura 4-81 - Estação elevatória de esgoto 3

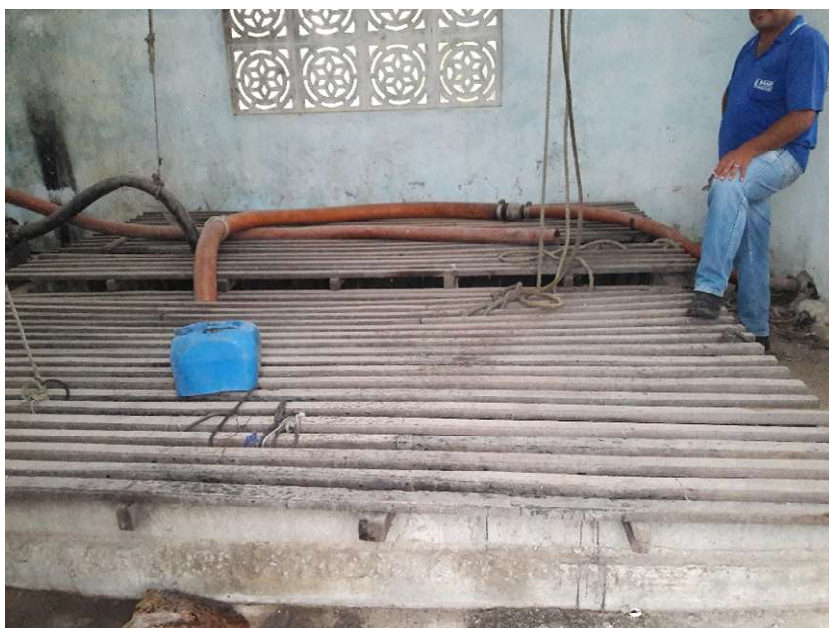
Figura 4-82 - Vista interna da estação elevatória de esgoto 3

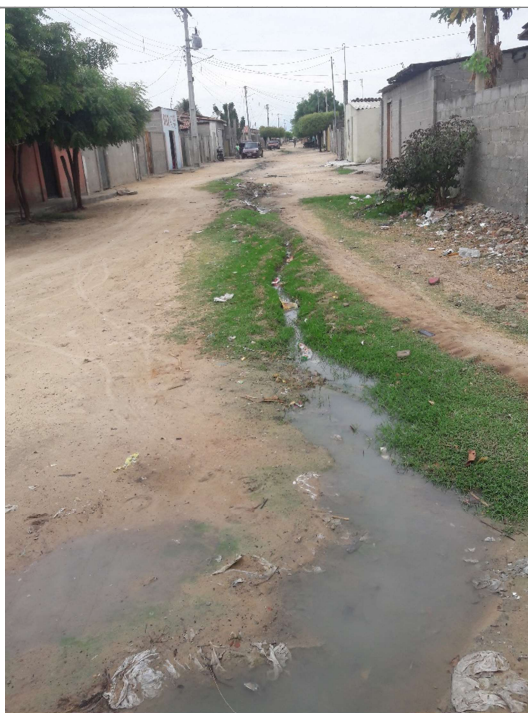
Durante a visita técnica foram identificados pontos com esgotos a céu aberto na Vila Matilde e Cavernas, segundo moradora de Vila Matilde a comunidade têm coleta do esgoto, mas não estão ligados à rede (Figura 4-83 a Figura 4-85).

Figura 4-83 - Esgoto a céu aberto em Vila Matilde
Fonte: Projeta Engenharia (2017)

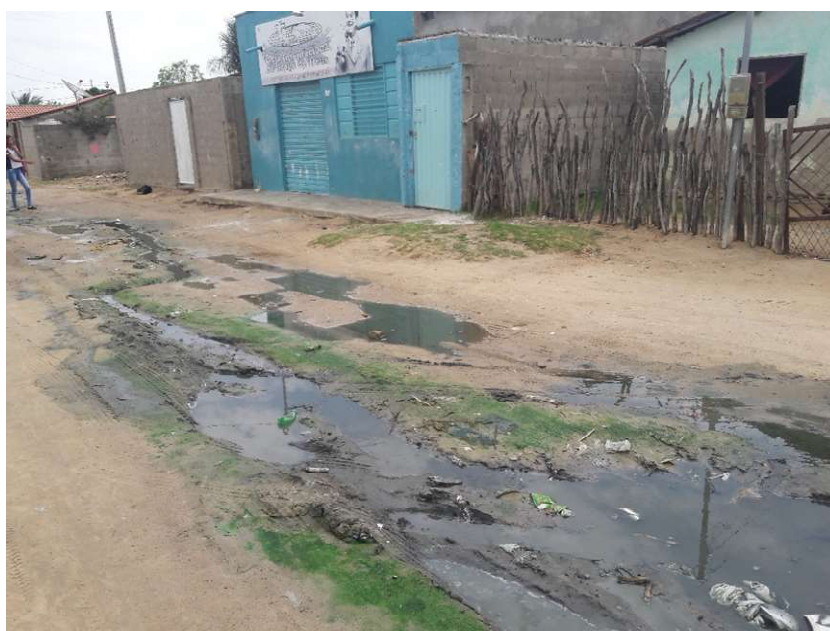
Figura 4-84 - Esgoto a céu aberto em Vila Matilde
Fonte: Projeta Engenharia (2017)

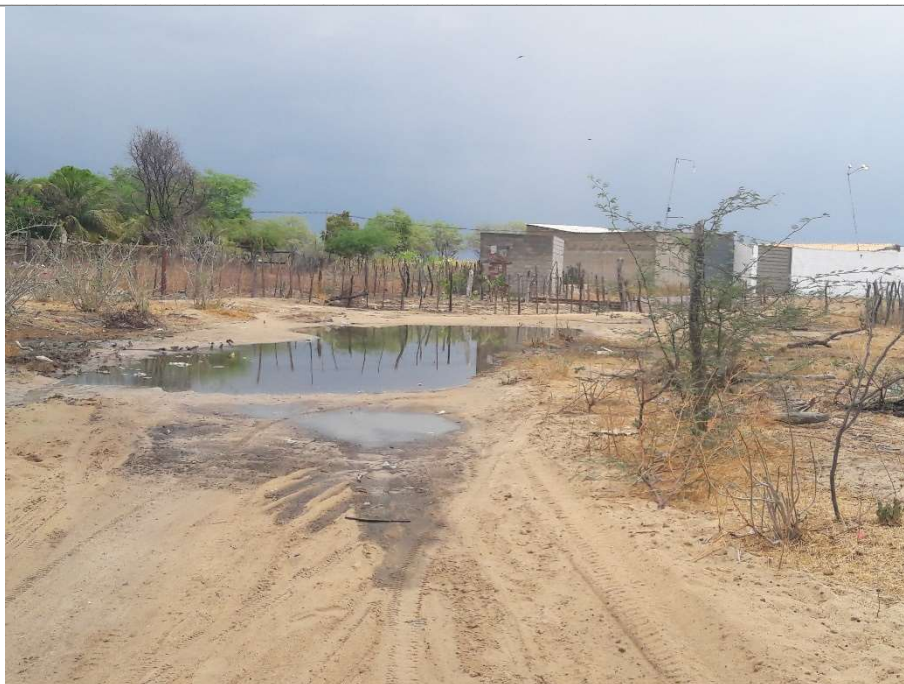
Figura 4-85 - Esgoto a céu aberto em Cavernas

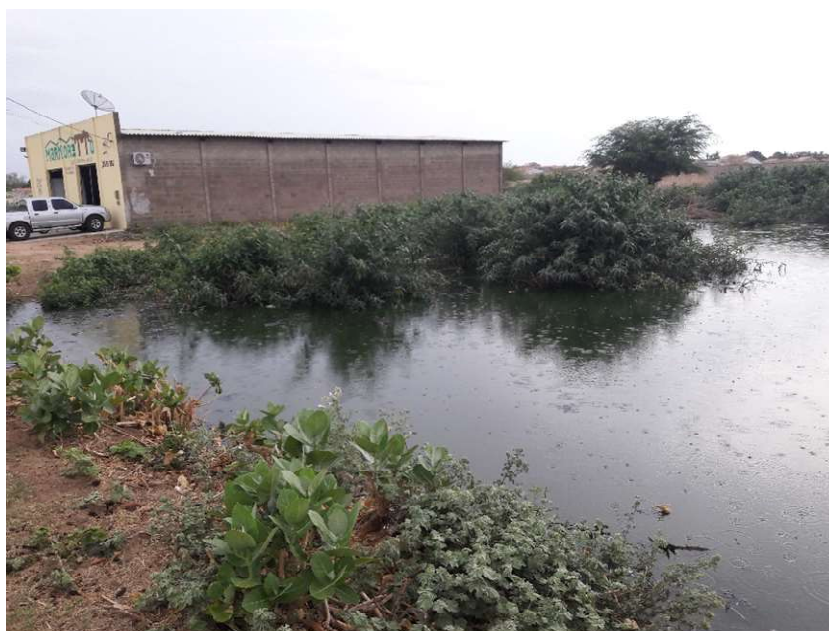
Foi observado próximo à entrada área da lagoa um ponto que segundo o SAAE constantemente há vazamentos do esgoto que vem da Vila Santana, o funcionário

informou que o esgoto surgiu no poço de visita do motel Raros e ao lado forma-se uma lagoa (Figura 4-86 a Figura 4-87), salienta-se o impacto ambiental decorrente desse fato e precisa ser tratada para evitar outros episódios de contaminação do solo e da água.

Figura 4-86 - Lagoa formada devido entupimento da rede que vem da Vila Santana

Foi informado ainda que a manutenção é feita assim que detectado a anomalia, entretanto durante todo período de estadia da equipe da Projeta Engenharia no Município, nada havia sido feito.

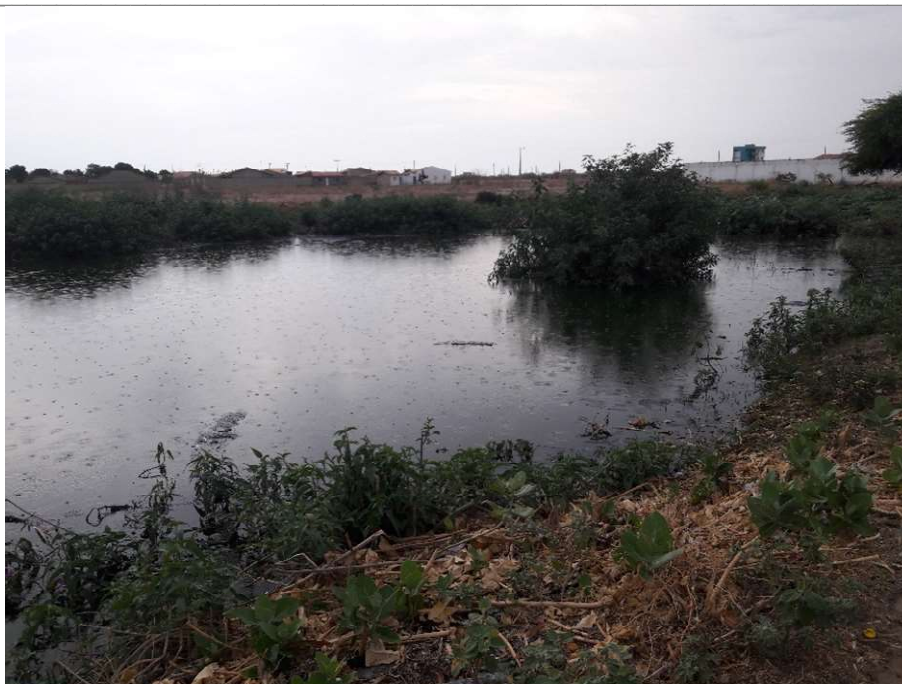
Figura 4-87 - Lagoa formada devido entupimento da rede que vem da Vila Santana

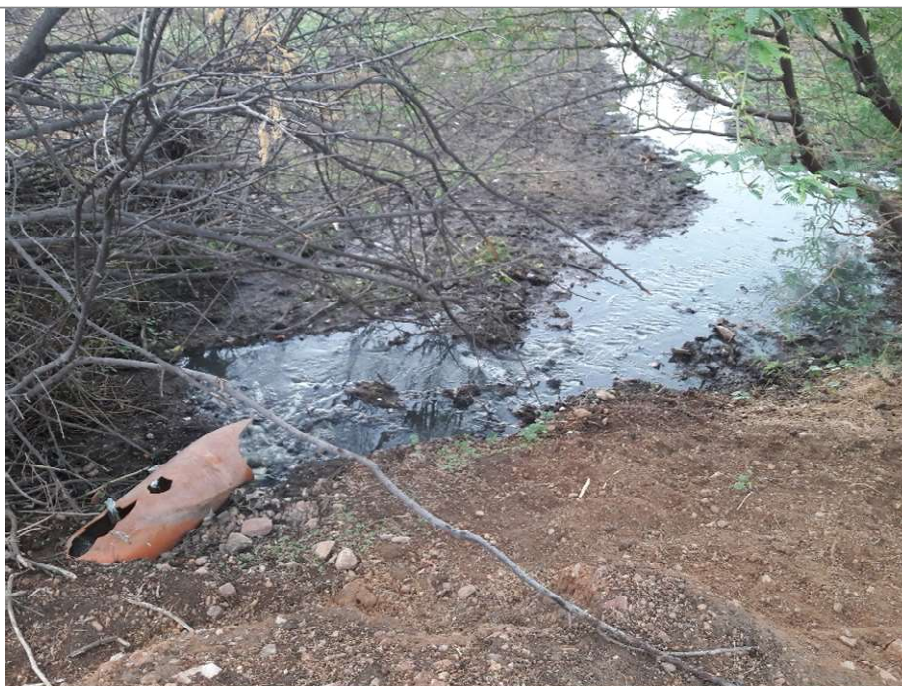
O processo de tratamento de uma lagoa facultativa consiste em gradeamento (fase sólida), caixa de areia (fase sólida), medidor de vazão, em seguida efluente vai para a lagoa (Figura 4-88). Esse processo não foi identificado na lagoa de Remanso, conforme observado na Figura 4-89, o esgoto vindo da estação elevatória afluí diretamente na lagoa sem passar pelas etapas anteriores.

Figura 4-89 - Chegada do efluente bruto na lagoa de Remanso

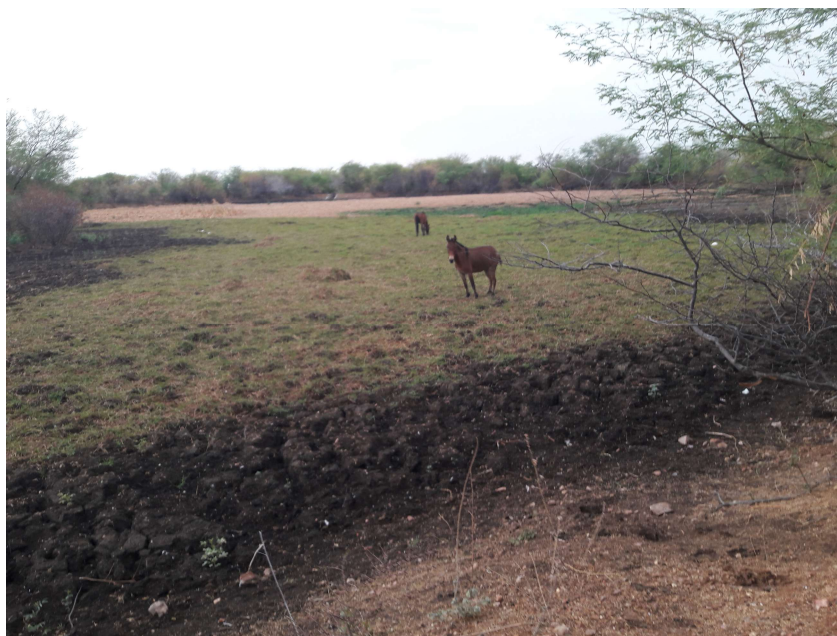
Ressalta-se que as informações da Tabela 4-24 são do memorial realizado pelo SAAE no ano de 2010, segundo funcionário do SAAE a lagoa em questão passou por um processo químico, no qual o efluente depositado ficou com aspecto de gel para facilitar sua retirada, o que não foi feito, atualmente a lagoa está assoreada conforme pode ser observado na Figura 4-90.

Figura 4-90 - Lagoa Assoreada

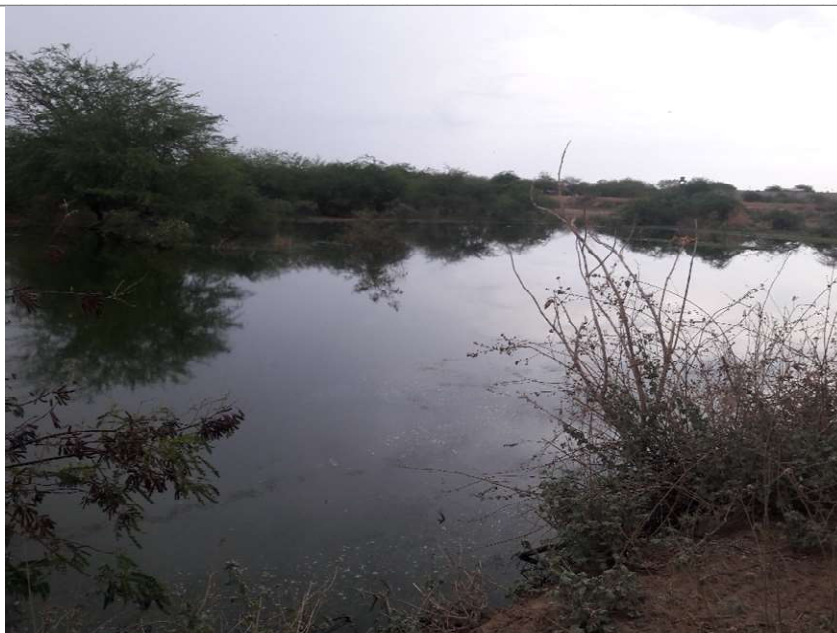
Por um período o efluente era lançado em uma área formando outra lagoa, a qual não foram informadas suas características (Figura 4-91). Atualmente o efluente é lançado na lagoa assoreada (Figura 4-92).

Figura 4-91 - Lagoa secundária com efluentes sanitários

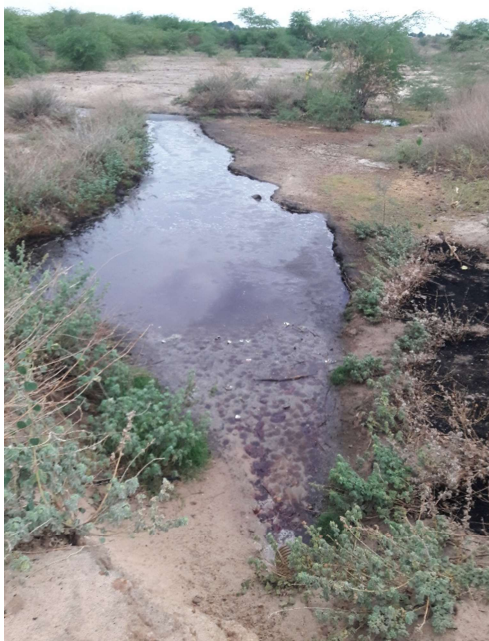
Foi observado em um ponto dentro da área das lagoas o lançamento do efluente do matadouro municipal (Figura 4-93).

Figura 4-93 - Chegada do efluente do matadouro municipal

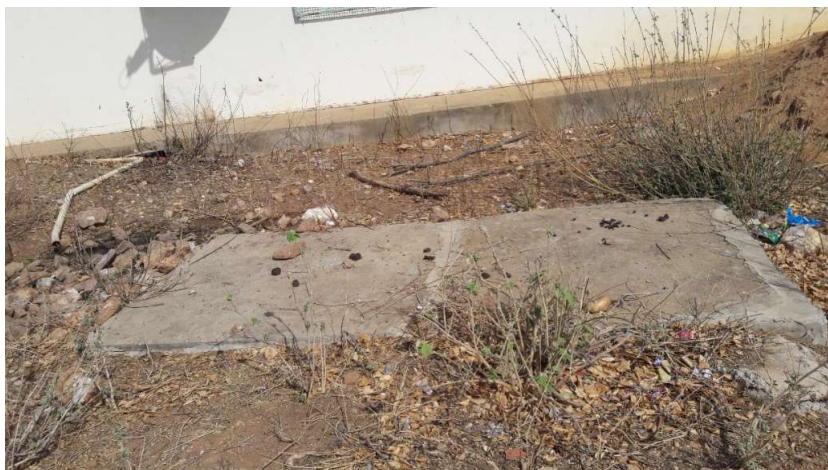
construiu um quarto em cima de uma das fossas rudimentares de seu loteamento. Sumidouros também foram observados nas localidades, utilizados para receber, geralmente, a água cinza de pias, tanques ou chuveiro. Fossas sépticas não foram identificadas durante a visita ao Município.

Nas Figura 4-94 Figura 4-98 são mostradas fossas rudimentares e sumidouros identificados em Remanso.

Figura 4-94 - Fossa rudimentar da escola municipal em Espinheiro

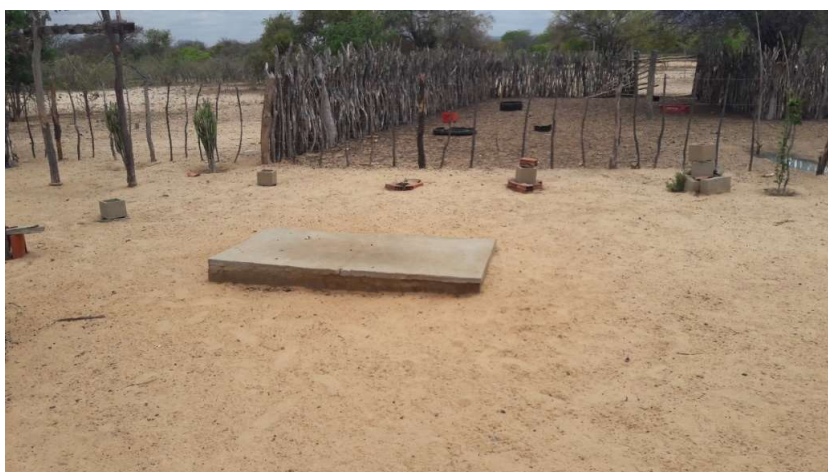
Figura 4-95 - Fossa rudimentar em moradia de Lagoinha

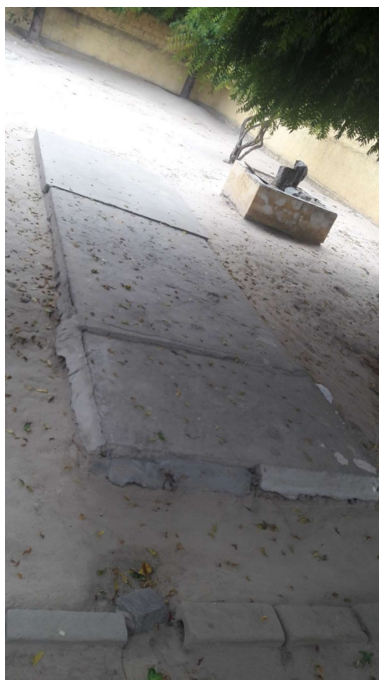
Figura 4-97 - Fossa rudimentar do colégio municipal em Novo Marcos

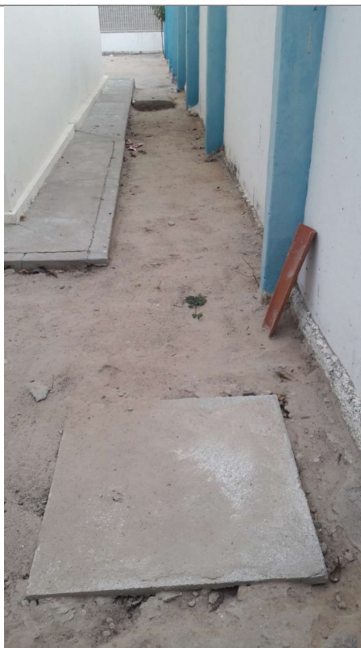
Figura 4-98 - Fossas rudimentares no posto de saúde de malhadinha

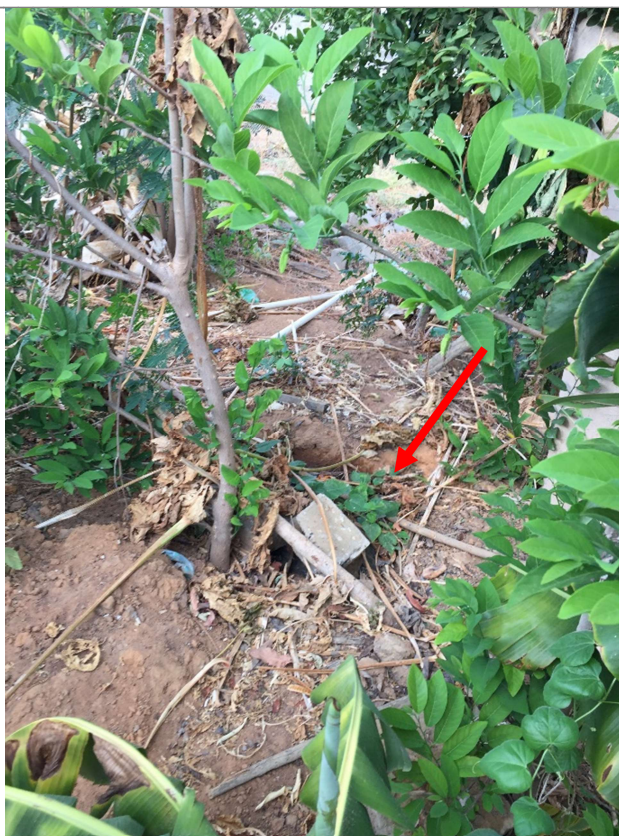
O lançamento de água cinza ou esgoto de servidão, como a água de pia, tanque e chuveiro, no terreno dos domicílio, é uma forma muito comum de disposição e eliminação dos efluentes, tanto para molhar o solo quanto para regar plantas. Alguns moradores afirmaram achar uma prática normal e comum entre eles. Na Figura 4-99 é mostrado um cano, proveniente do chuveiro, pelo qual a água é lançada diretamente no terreno de uma casa em Planta.

Figura 4-99 - Ponto de lançamento de água de servidão

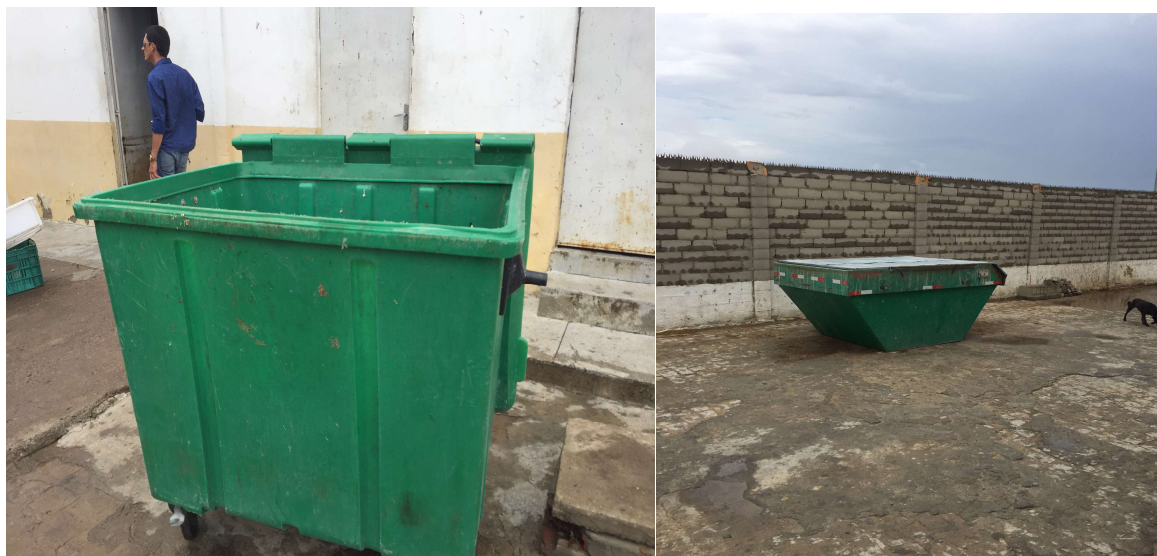
Existe também um matadouro municipal, onde se abate e beneficia em média 200 bovinos por mês. Os resíduos líquidos gerados no processo (sangue, gordura, água, entre outros) são coletados e drenados para a lagoa de estabilização do SAAE. O estabelecimento não possui o quantitativo do volume de resíduo líquido gerado e coletado. Já os resíduos sólidos gerados em decorrência dos procedimentos do funcionamento do matadouro, são segregados em dois contêineres. Em um contêiner é armazenado o resíduo verde (vísceras), já em outro contêiner são armazenados os seguintes resíduos: cabeça, chifre, cebo, entre outros (Figura 4-103). Esses resíduos são coletados pela empresa MM Locação de Mão de Obras Ltda., e destinados para o lixão do Município. Além disso, próximo a delegacia municipal, existe um contêiner público para recolhimento do RSD, entretanto, são lançados pelos funcionários do açougue instalado próximo ao local, resíduos de origem animal, como ossos e vísceras.

Figura 4-103 - Locais de descarte de resíduos do matadouro municipal

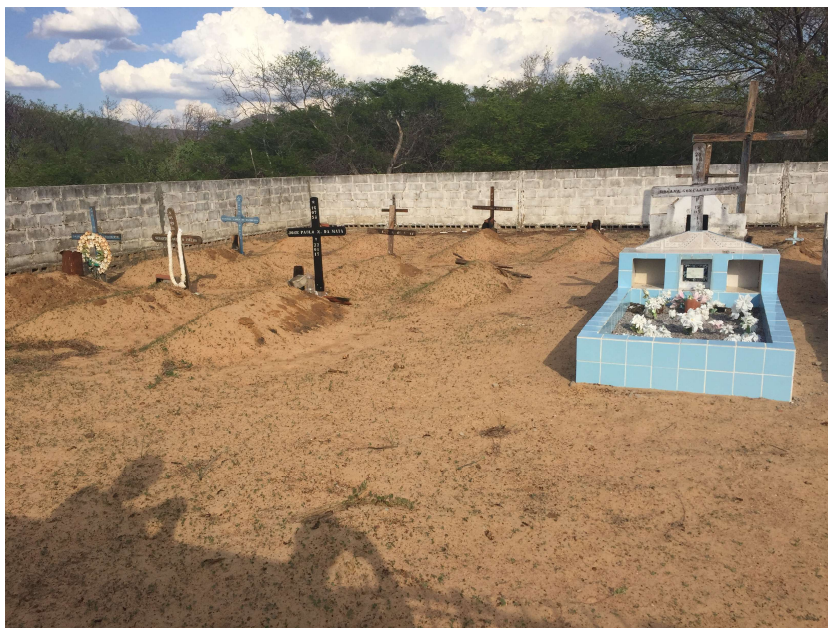
No município de Remanso é comum nas áreas rurais, às famílias enterrarem seus familiares falecidos nos fundos de seus terrenos ou em pequenos cemitérios improvisados dentro das localidades/povoados e distritos (Figura 4-104). Não existe a catalogação do número de locais existentes com essa finalidade no Município. Contudo, compete ao gerador o gerenciamento dos resíduos cemiteriais, devendo adotar a destinação ambiental e sanitariamente adequada. Portanto, é essencial que essa quantificação e o controle seja realizado pela gestão municipal, com o intuito de efetuar o gerenciamento adequado dos mesmos, tendo vista que esse tipo de resíduo é capaz de causar danos irreversíveis para o meio ambiente, principalmente quanto ao risco de contaminação de águas subterrâneas e superficiais devido à liberação de

Figura 4-104 - Cemitério existe na zona rural, não cadastrado pelo Município
Fonte: Projeta Engenharia (2017)

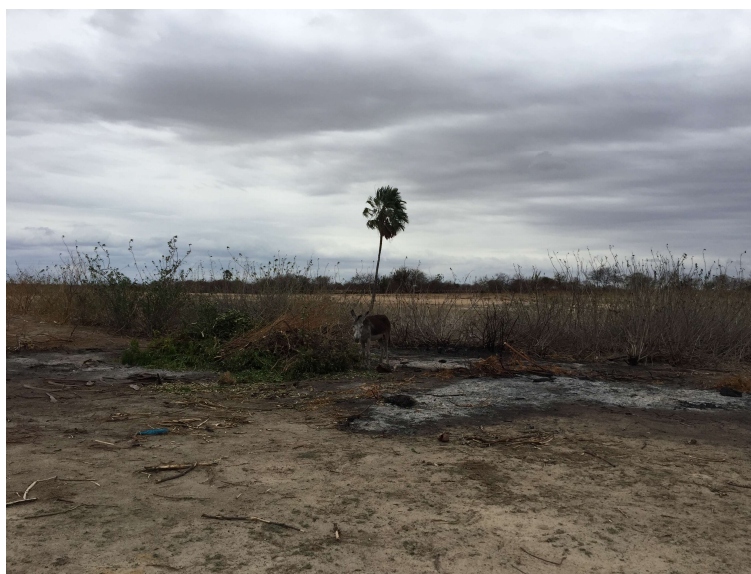
Figura 4-108 – Área de queima de resíduos de poda da comunidade de Novo Marcos

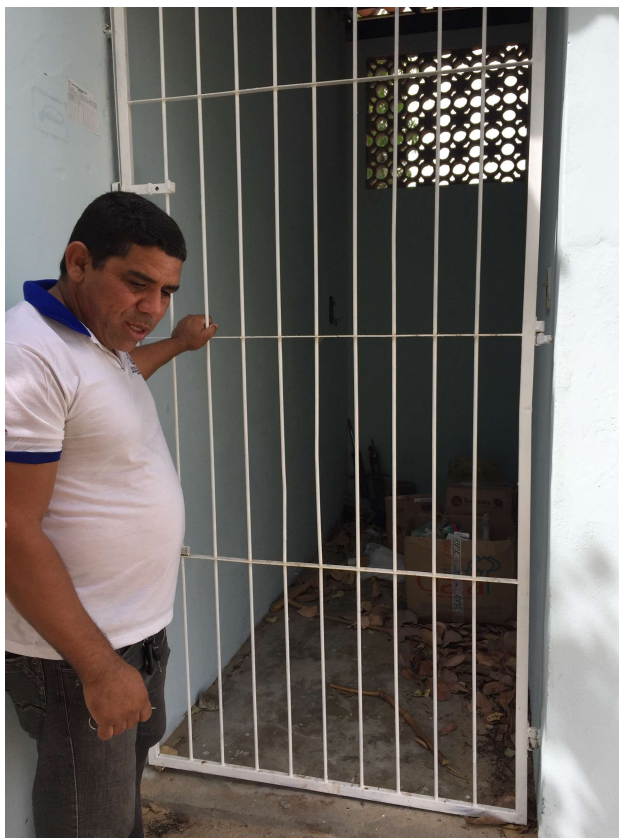
Porém, segundo informações prestadas pela Secretaria Municipal de Saúde de Remanso, devido alguns impasses, a empresa contratada iniciou as atividades de coleta, destinação e disposição final dos RSS após as visitas de campo, em março de 2018. Atualmente os resíduos perfurocortantes são recolhidos nos estabelecimentos públicos de saúde pela vigilância sanitária, semanalmente nos estabelecimentos da sede municipal e por demanda nas áreas rurais, sendo utilizado um carro (caminhonete D20, fechada com capota) locado pelo Município para realização do transporte. O resíduo é destinado e armazenado no próprio prédio da vigilância sanitária (Figura 4-115), até o dia da destinação para o lixão municipal, que acontece todas as sextas-feiras. Os resíduos são

Figura 4-115 – Local de armazenamento dos RSS na vigilância sanitária

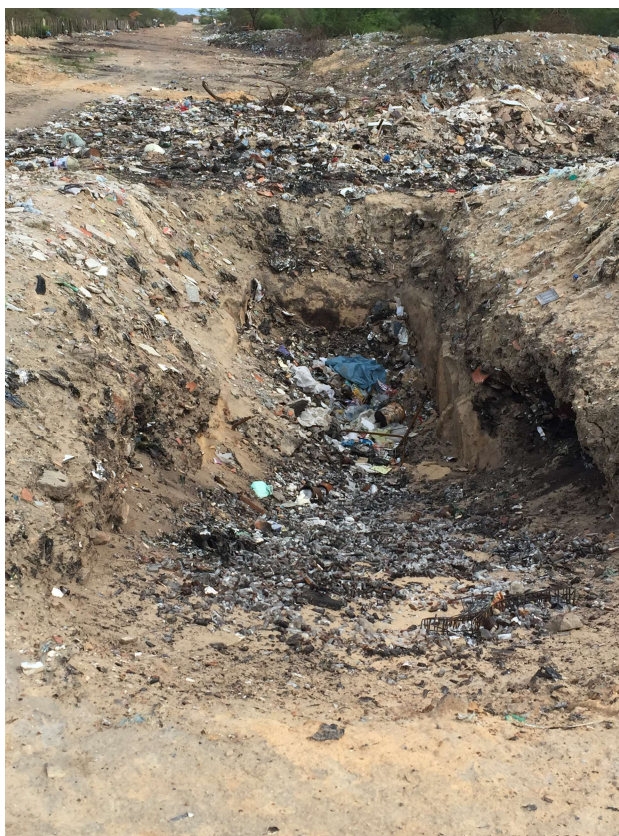
aconicionados em valas, e no mesmo momento é realizada a queima dos mesmos (Figura 4-116).

Figura 4-116 - Local de queima dos RSS no lixão municipal

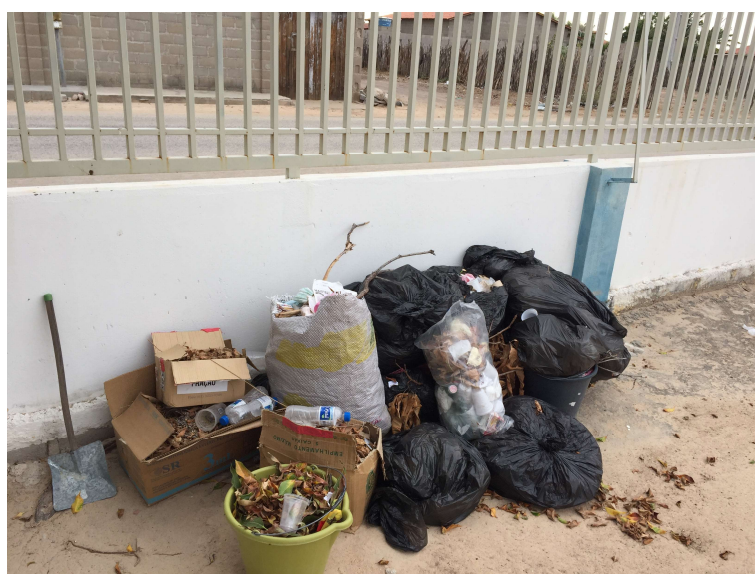
Figura 4-120 – Disposição de RSS, RSU e RSV da Unidade de Saúde da Família de Malhadinha

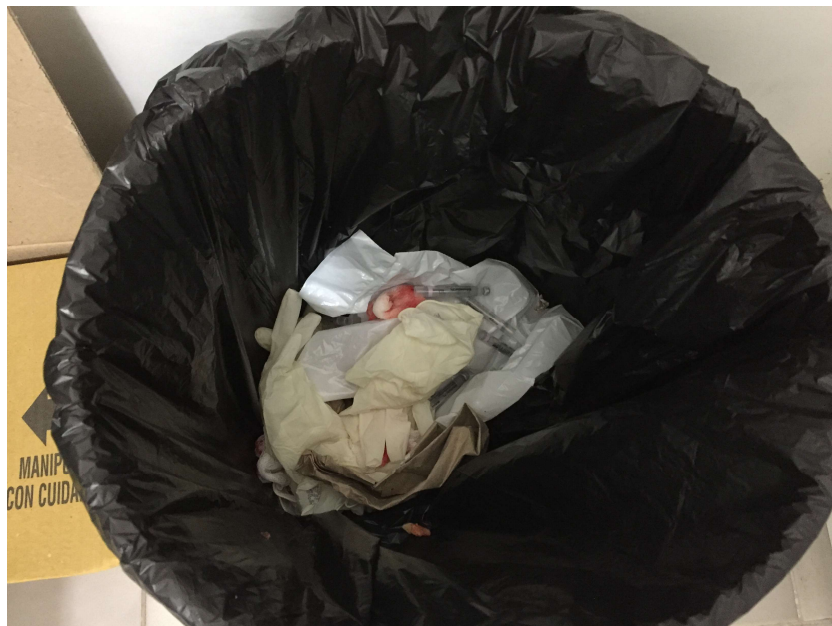
Figura 4-124 – Resíduo contaminado descartado juntamente com o resíduo comum - Unidade Básica de Saúde de Emergência

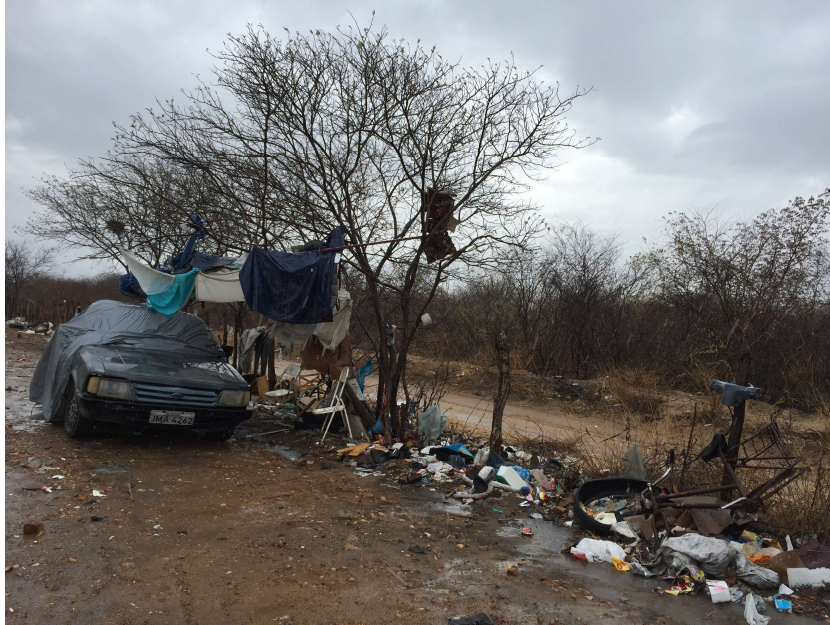
Também foi observado a presença de materiais recicláveis separados e armazenados, constatando que a catação é uma prática constante no local. Os RSD encontravam-se bastante misturados com os RSV, RCC e pneus. Além do mais, os resíduos de RSS também estão sendo direcionados para o lixão. Observou-se também a presença de animais vivos e mortos no local. A seguir são apresentadas algumas situações constatadas em campo (Figura 4-131 a Figura 4-136).

Figura 4-132 - Evidências da presença de catadores no lixão municipal de Remanso

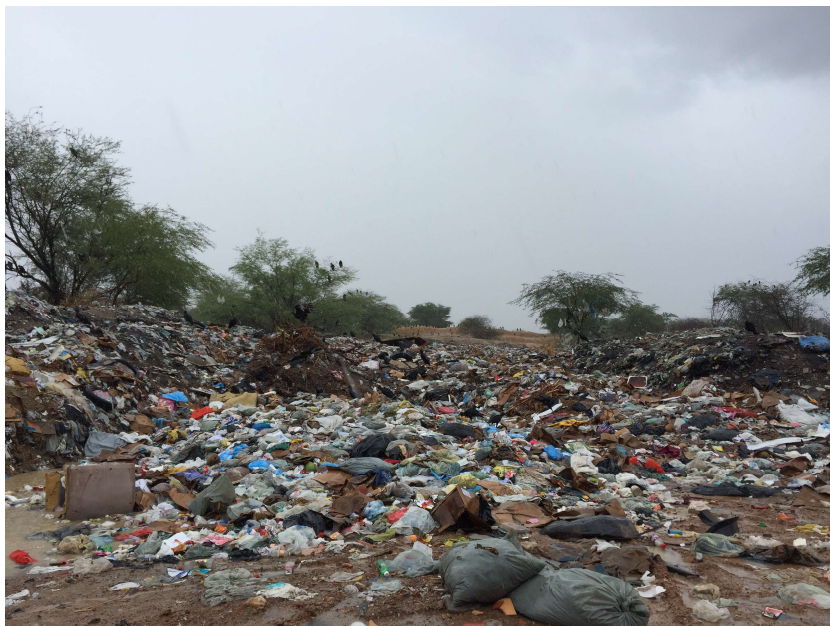
Figura 4-133 - RSD misturados aos RSV e RCC no lixão municipal de Remanso

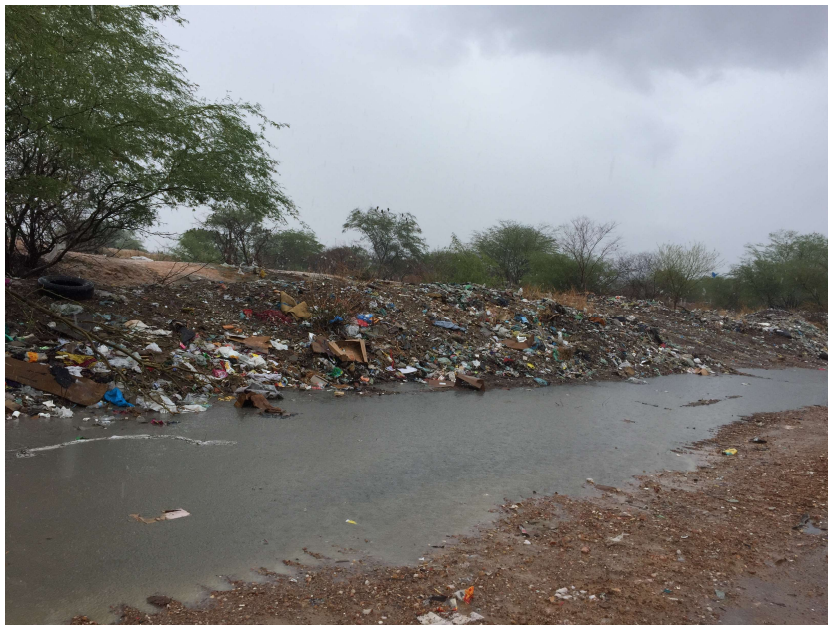
Figura 4-136 - Falta do sistema de escoamento de águas pluviais

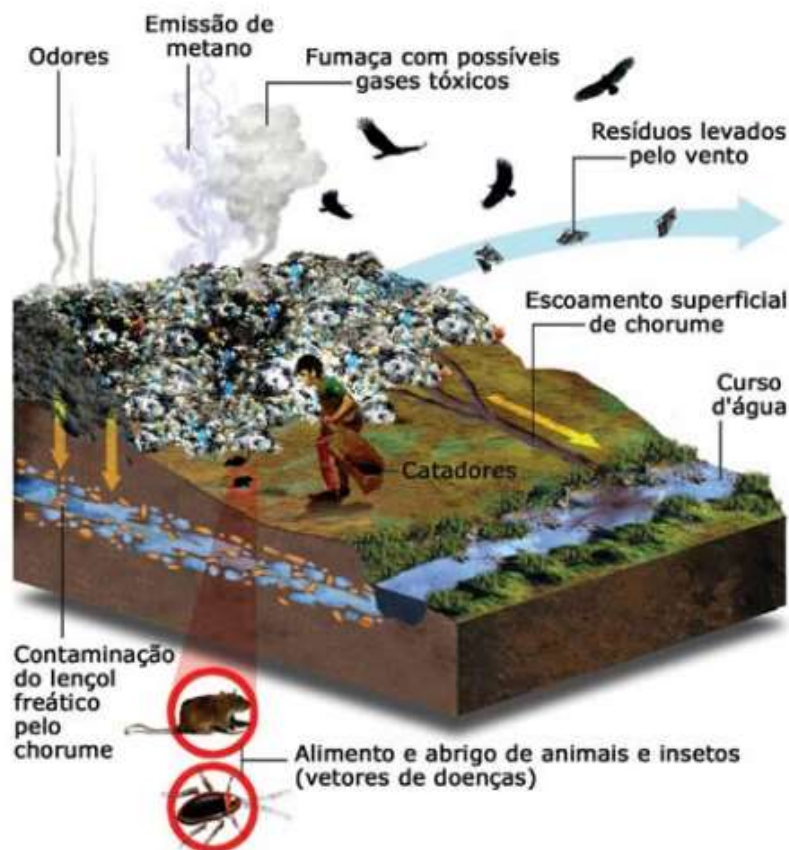
desagradáveis e intensificação do efeito estufa e, principalmente, poluição do solo e das águas superficiais e subterrâneas pelo chorume¹² (FEAM, 2009). Na Figura 4-137, apresenta-se os principais impactos ambientais causados pelos lixões.

Figura 4-137 - Principais impactos ambientais causados pelos lixões
Fonte: FEAM (2009)

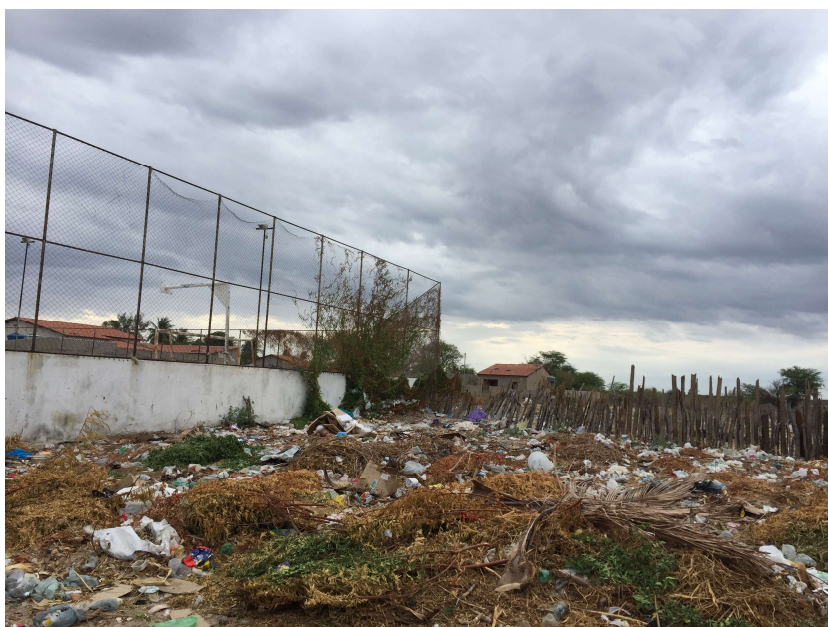
Na Localidade de Malhadinha há duas área de descarte irregular de RSD, conforme mostra a Figura 4-139 a Figura 4-141. A primeira área está localizada ao lado da quadra poliesportiva da comunidade. A população alega que existe a coleta de resíduos na região, porém esta não é realizada com periodicidade. Durante a visita houve relatos que a coleta de resíduos não é realizada acerca de um mês. A área de disposição não possui cerca e está sendo utilizada indiscriminadamente pela população, além disso, foi registrada a presença de animais no local, conforme mostra a Figura 4-141. Ainda segundo relatos de moradores, quando chega o período chuvoso e o rio enche, e parte do local de disposição de resíduo é inundado.

Figura 4-139 - Vista frontal de ponto de descarte irregular de RSD ao lado da quadra poliesportiva - Localidade de Malhadinha

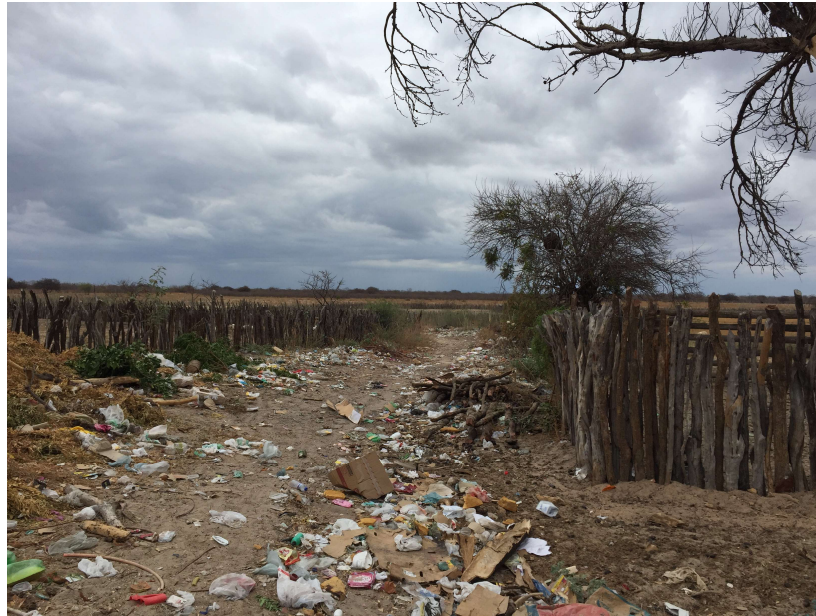
Figura 4-140 - Área lateral de descarte irregular de RSD ao lado da quadra poliesportiva - Localidade de Malhadinha

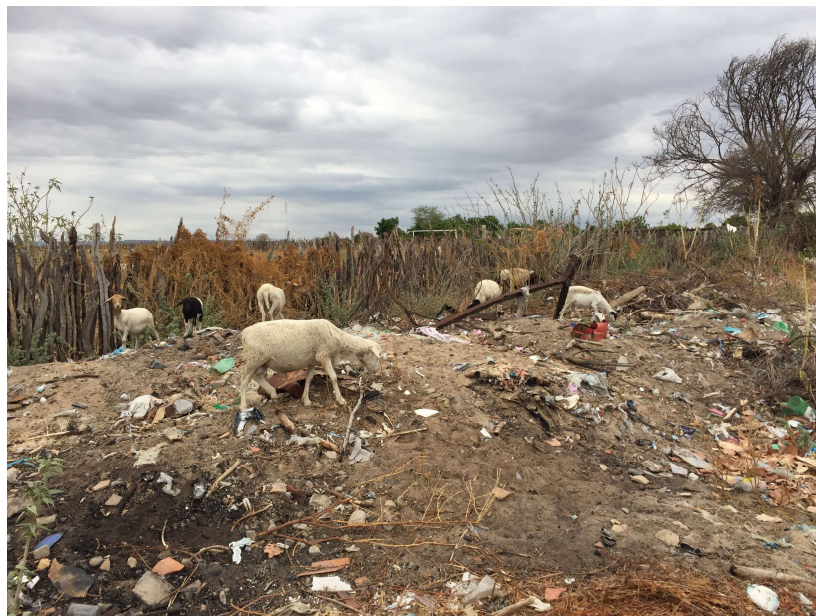
Figura 4-141 - Presença de animais na área de descarte irregular de RSD ao lado da quadra poliesportiva - Localidade de Malhadinha

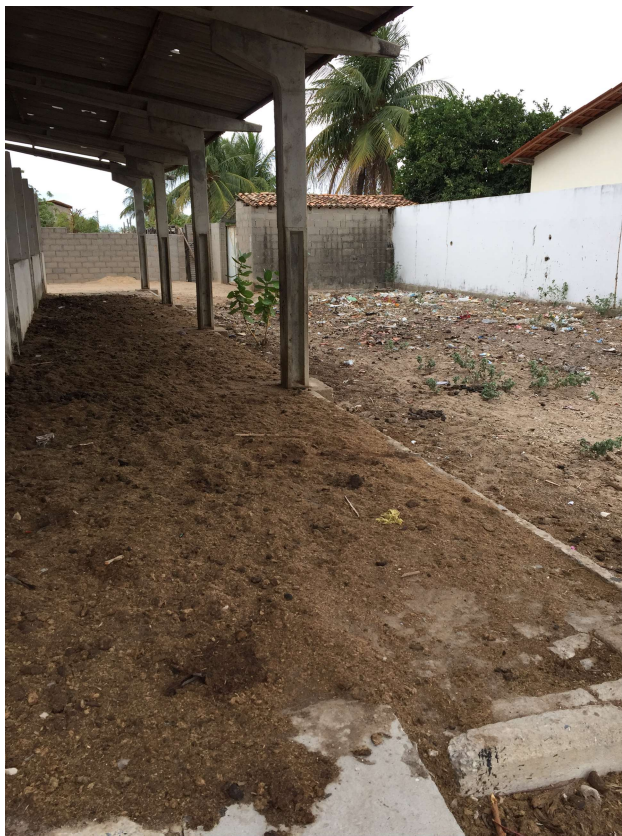
Outro ponto de descarte irregular de resíduos se encontra ao lado do posto de saúde de Malhadinha, no local funcionava o antigo mercado popular da região, e atualmente está sob responsabilidade da associação comunitária local.

**Figura 4-142 - Área de descarte irregular de RSD ao lado do posto de saúde -
Povoado de Malhadinha**
