PLANO MUNICIPAL DE SANEAMENTO BÁSICO DE REMANSO

CONTRATO DE GESTÃO: 014/ANA/2010
ATO CONVOCATÓRIO: 026/2016
NÚMERO DO CONTRATO: 021/2017

**PRODUTO 2: DIAGNÓSTICO DA SITUAÇÃO
DO SANEAMENTO BÁSICO
MARÇO 2018**

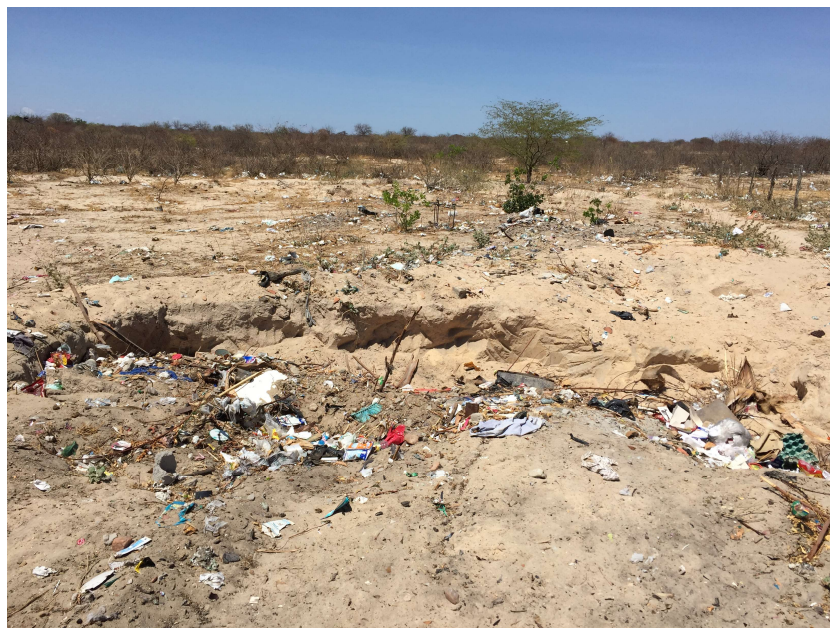
Figura 4-143 - Área de descarte irregular de RSD no Bairro Vila Matilde
Fonte: Projeta Engenharia (2017)

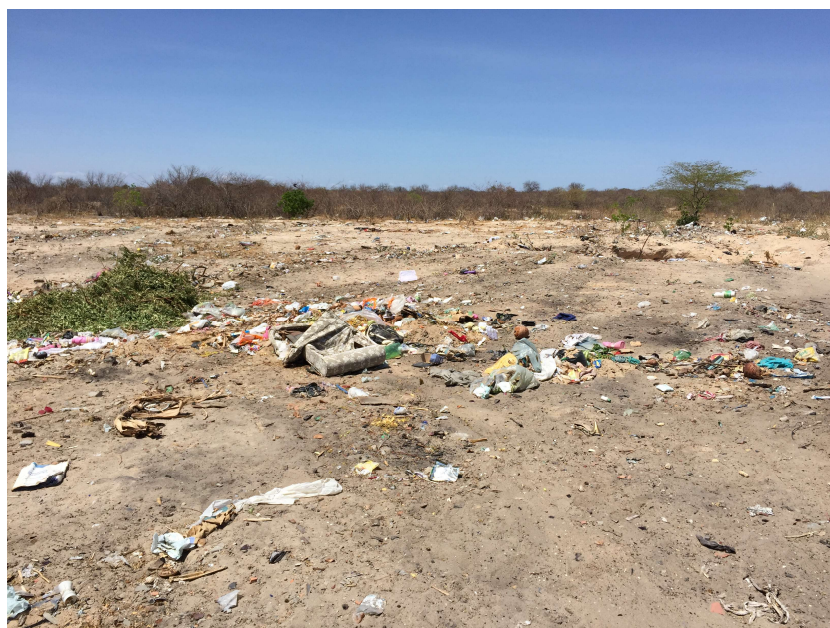
No bairro Vila Matilde há duas áreas de descarte irregular de RSD e RCC, conforme mostra a Figura 4-144. Nessas áreas, assim como ocorre em Malhadinha, não possui cercamento e está sendo utilizada indiscriminadamente pela população local, apesar de haver coleta de resíduos nessa região regularmente.

Figura 4-144 - Vista frontal da área de descarte irregular de RSD no Bairro Vila Matilde
Fonte: Projeta Engenharia (2017)

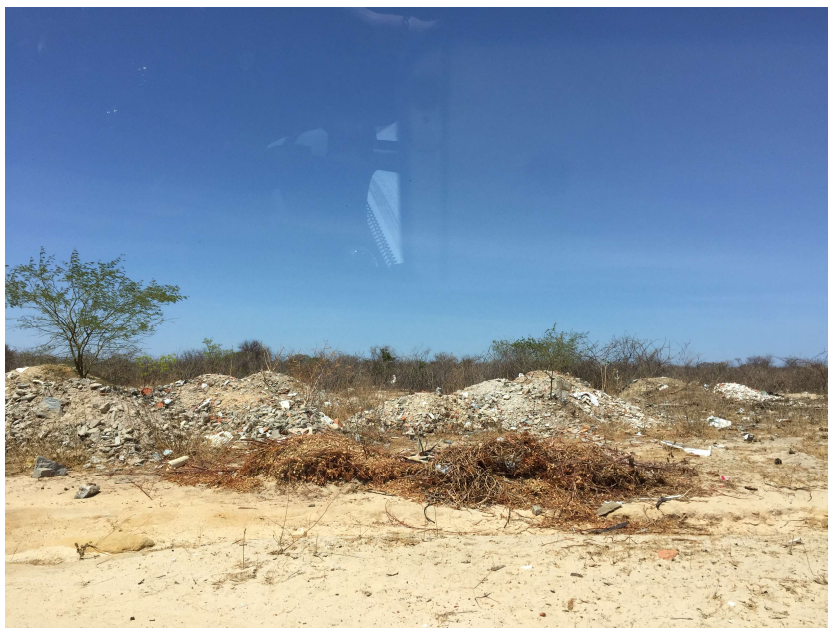
Figura 4-145 - Área de descarte irregular de RCC no Bairro Vila Matilde

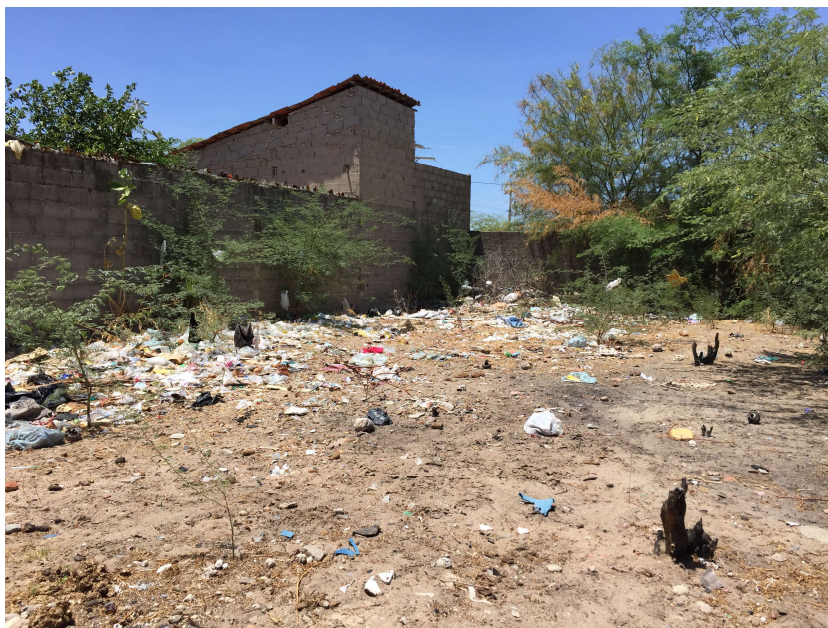
Na sede municipal, na área industrial próximo ao nº 06, há uma área de descarte irregular de RSD, em terreno particular, conforme mostra a Figura 4-146. Essa área, assim como ocorre nos locais dos relatos acima, não possui cercamento e está sendo utilizada indiscriminadamente pela população local, apesar de haver coleta convencional de resíduos nessa região.

Figura 4-146 - Área de descarte irregular de RSD na Área Industrial

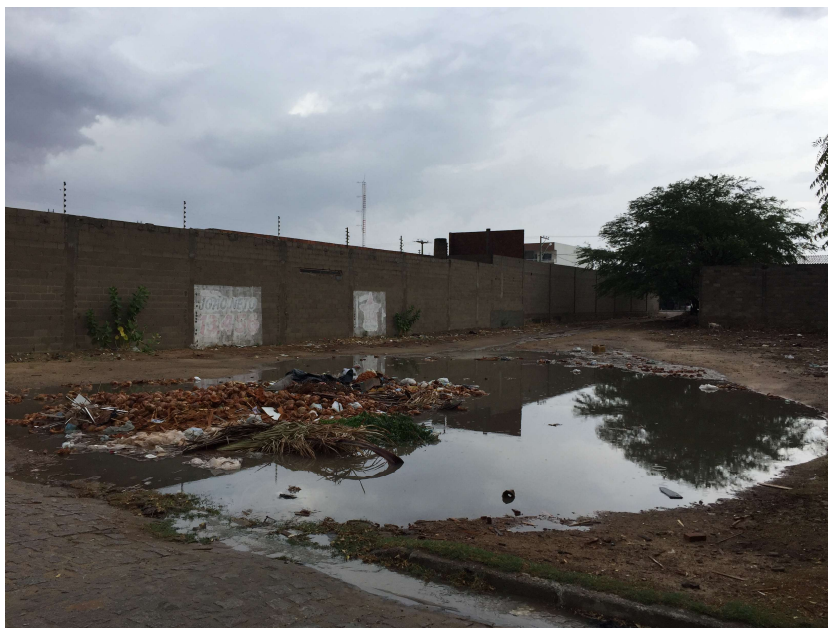
Na sede municipal, na Rua Ayrton Senna, há uma área de descarte irregular de RSD, conforme mostra a Figura 4-147. Essa área está sendo utilizada indiscriminadamente pela população local, apesar de haver coleta convencional de resíduos nessa região. E além disso, o local também é um ponto de alagamento.

Figura 4-147 - Área de descarte irregular de RSD na quadra 14

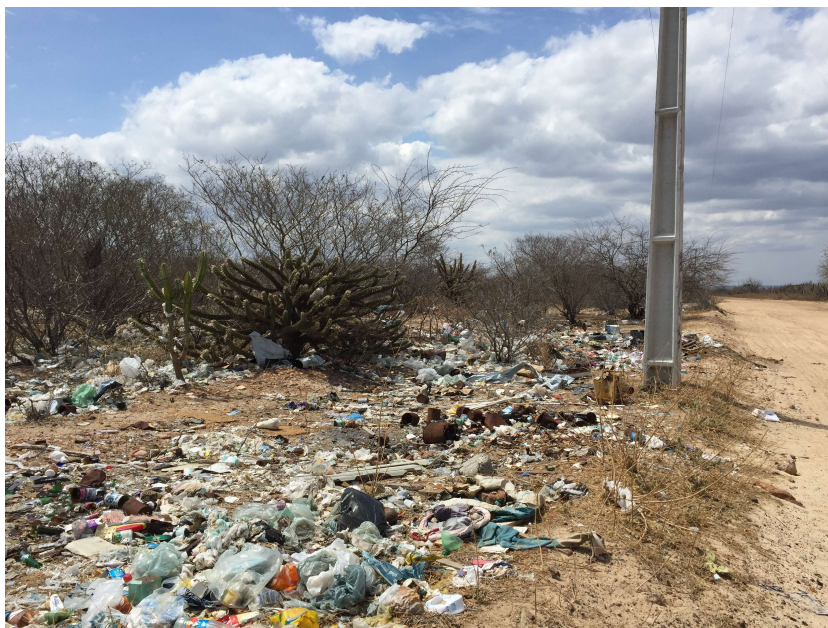
Na comunidade de Manteiga, há duas áreas de descarte irregular de RSD, uma delas evidenciando um local de queima de resíduos, conforme mostra a Figura 4-148 e Figura 4-149. Essas áreas não são cercadas e estão sendo utilizadas indiscriminadamente pela população local.

Figura 4-148 - Área de descarte irregular de RSD na Localidade Manteiga
Fonte: Projeta Engenharia (2017)

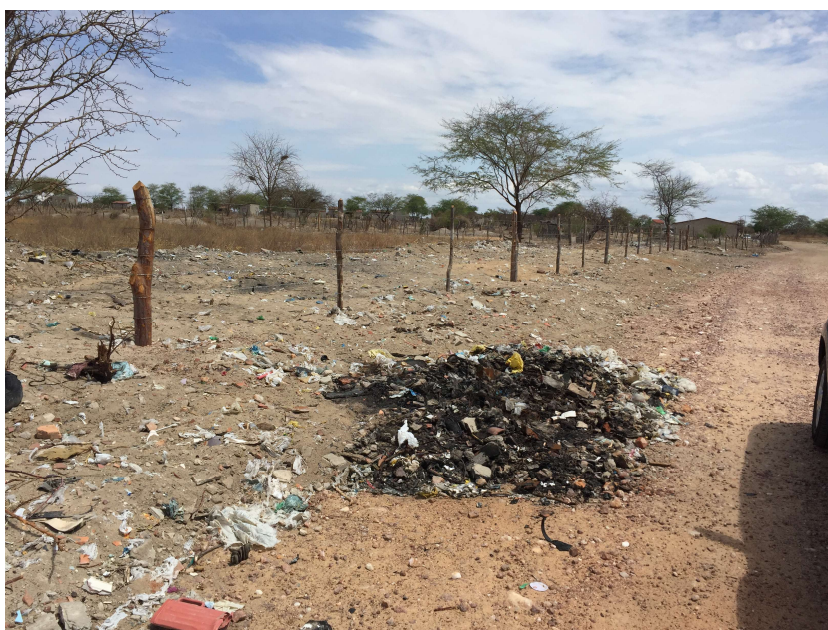
Figura 4-149 - Queima de RSD na Localidade Manteiga
Fonte: Projeta Engenharia (2017)

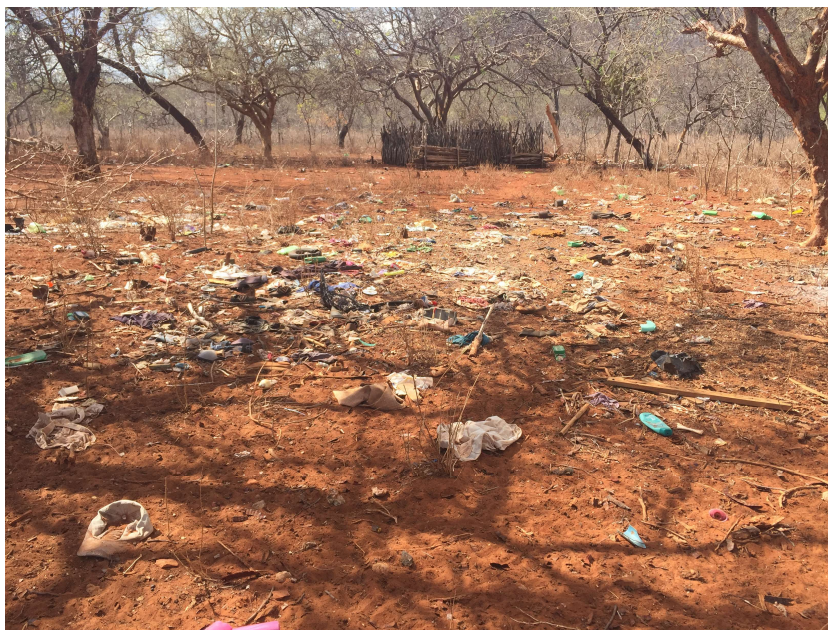
Na comunidade de Melancia há uma área de descarte irregular de RSD, conforme mostra a Figura 4-150. Essa área não é cercada e está sendo utilizada indiscriminadamente pela população local.

Figura 4-150 - Queima de RSD na Localidade Melancia

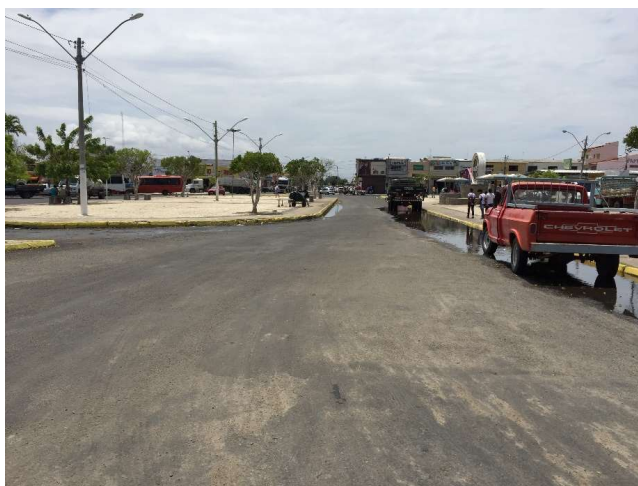
em paralelepípedo. Conforme pôde ser observado em campo, o perímetro do centro é pavimentado em quase toda extensão e não possui sistema de microdrenagem implantado em sua totalidade (Figura 4-153), sendo o escoamento das águas pluviais realizado apenas de forma superficial. Não foram identificados, dispositivos de drenagem urbana nas áreas visitadas (Figura 4-153 e Figura 4-154). Nos períodos chuvosos, nas áreas onde há calçamento ou não possui nenhum tipo de pavimentação as águas são drenadas pelo solo, e quando ocorre a saturação do terreno as mesmas ficam depositadas na superfície em formas de poças, até sua total evaporação e/ou absorção.

Figura 4-153 - Área sem dispositivos de microdrenagem, sede municipal

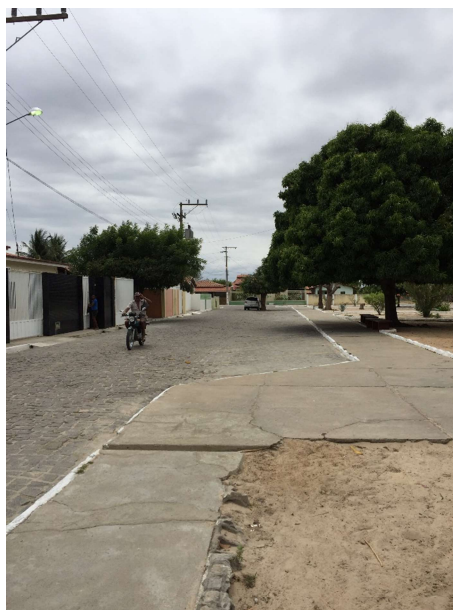
Figura 4-154 - Área sem dispositivos de microdrenagem em Novo Marcos

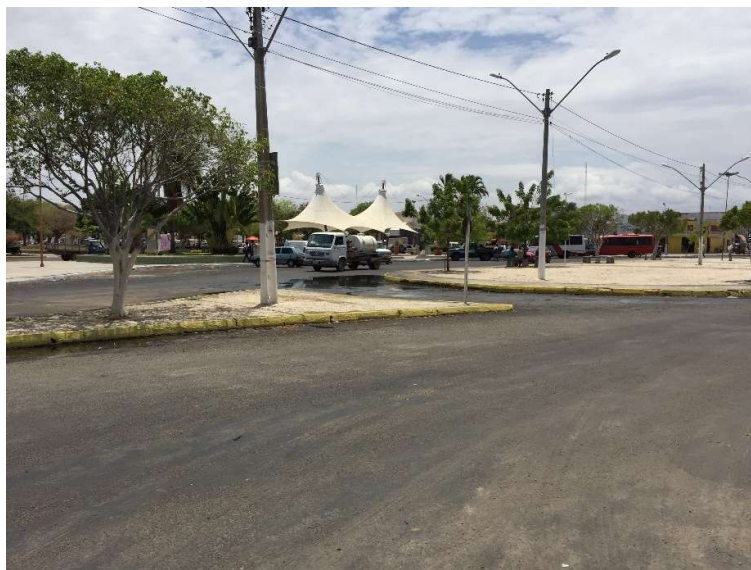
Figura 4-155 - Pavimentação asfáltica no município de Remanso

Em geral os trechos pavimentados apresentam boas condições, entretanto em alguns locais foram observados trechos com o pavimento danificados, apresentando fissuras, aberturas e/ou desgaste do mesmo (Figura 4-157

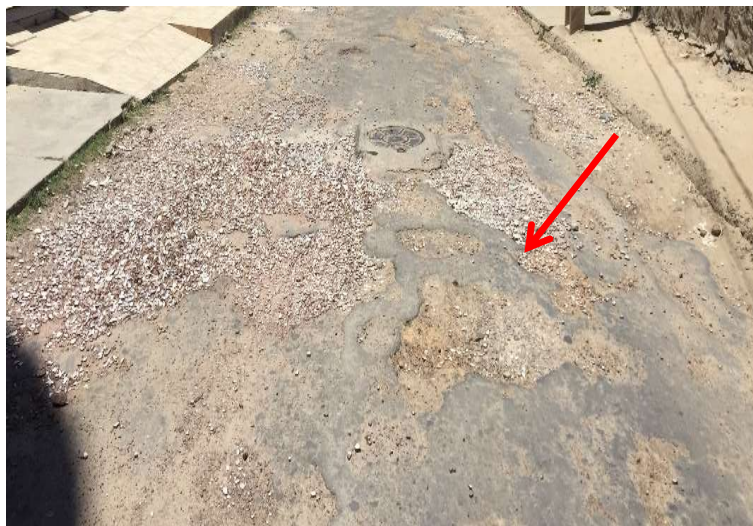
**Figura 4-157 - Área apresentando desgaste da manta asfáltica na rua
Presidente João Figueiredo**

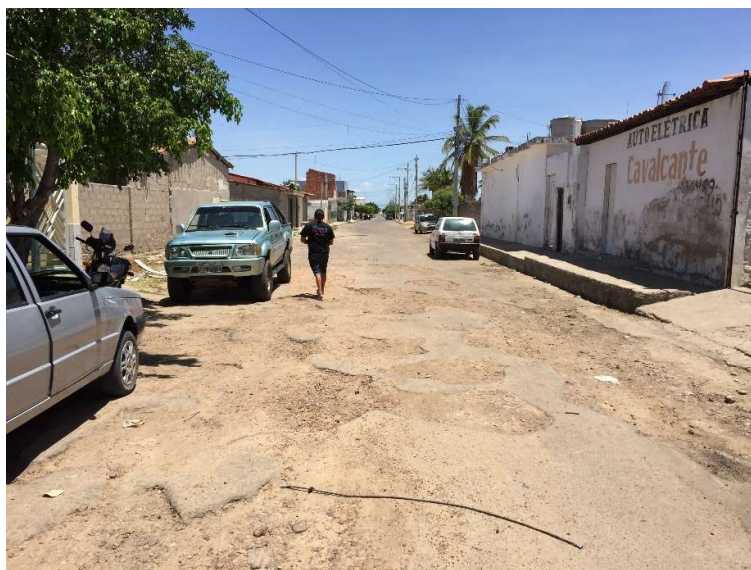
Figura 4-158 - Área apresentando desgaste da manta asfáltica, com presença de depressões, na Rua Coronel Francisco Leobas

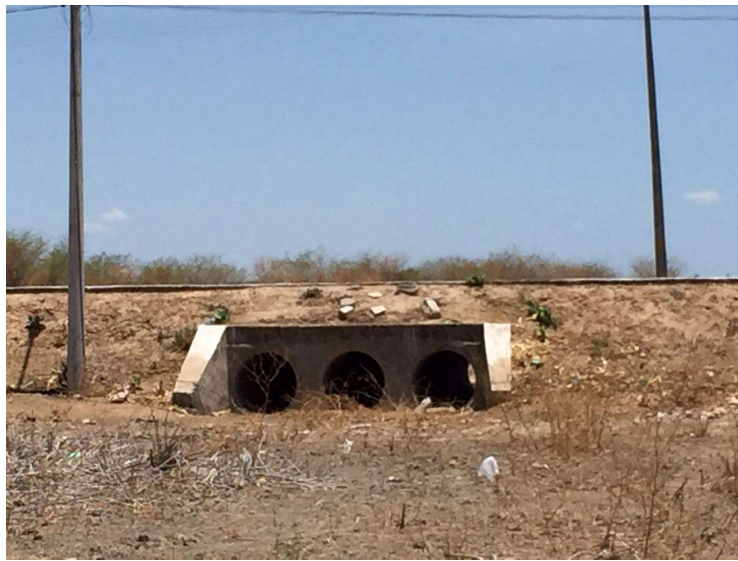
A macrodrenagem da sede de Remanso é composta pela malha de drenagem natural sem intervenções significativas, apenas algumas implantações de dispositivos hidráulicos, tais quais bueiros nas travessias viárias (Figura 4-159 e Figura 4-160). Em Novo Marcos foi verificada a existência de uma barragem, conforme apresentado na Figura 4-161.

Figura 4-159 - Bueiro para passagem de água – Sede

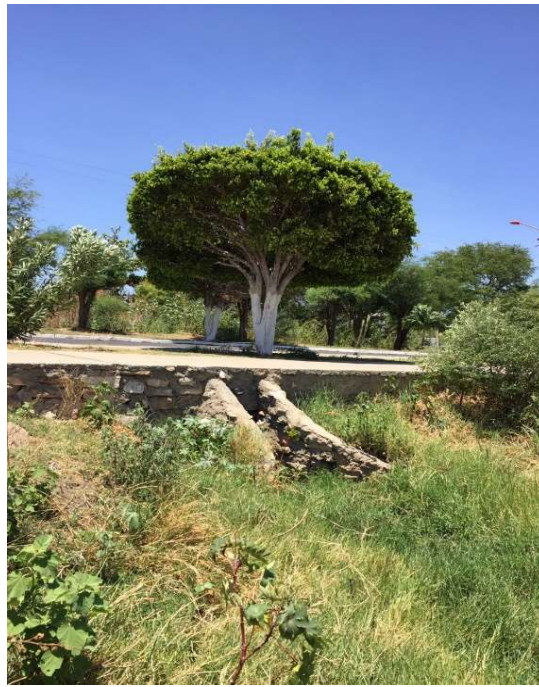
Figura 4-160 Bueiro para passagem água - Sede
Fonte: Projeta Engenharia (2017)

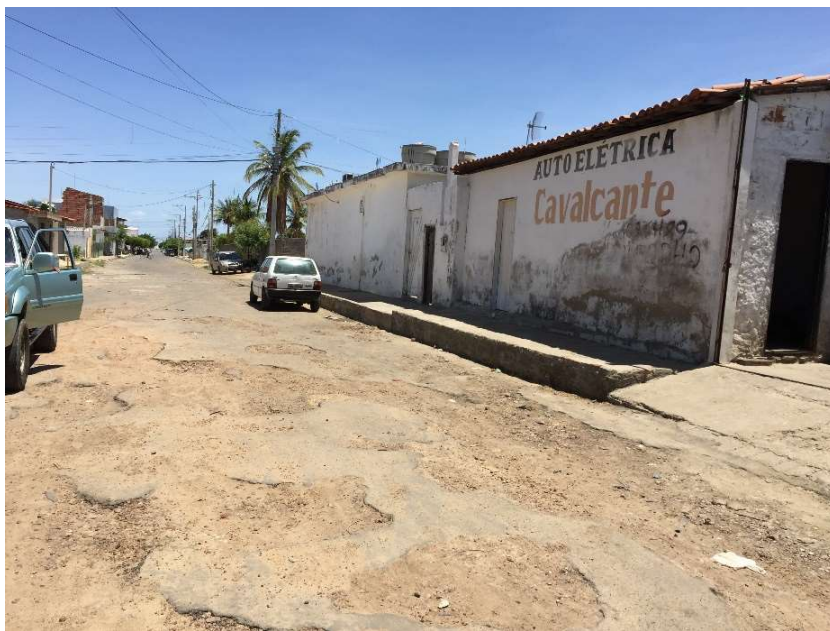
Segundo moradores da região, na Rua Coronel Francisco Leobas, em períodos de chuva intensa a rua se transforma em um canal de escoamento de águas pluviais, recebendo grande parte do volume das águas da chuva advindas de outras ruas. Segundo relatos, a rua fica totalmente intransitável, e em algumas vezes o volume de água chega a entrar nas residências causando prejuízos materiais aos moradores. Outro agravante é relatado em decorrência ao esgotamento sanitário, ainda conforme informações prestadas pelos moradores, quando ocorrem episódios de chuva intensa os efluentes transbordam nos poços de visitas, e as crianças que habitualmente brincam na rua acabam tendo contato direto com essa água possivelmente contaminada (Figura 4-167 a Figura 4-169).

Figura 4-168 - Ponto crítico de alagamento na rua Coronel Francisco Leobas

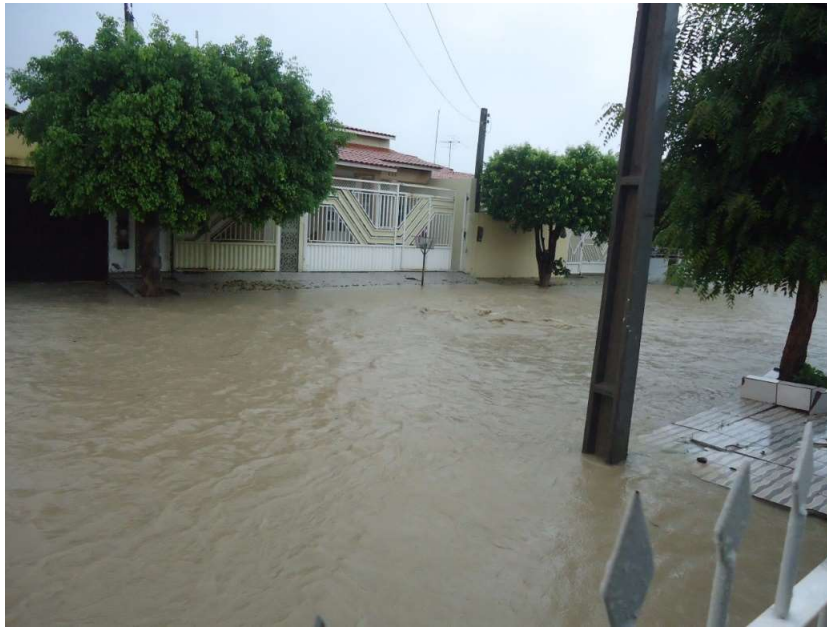
Figura 4-169 - Alagamento na rua Coronel Francisco Leobas

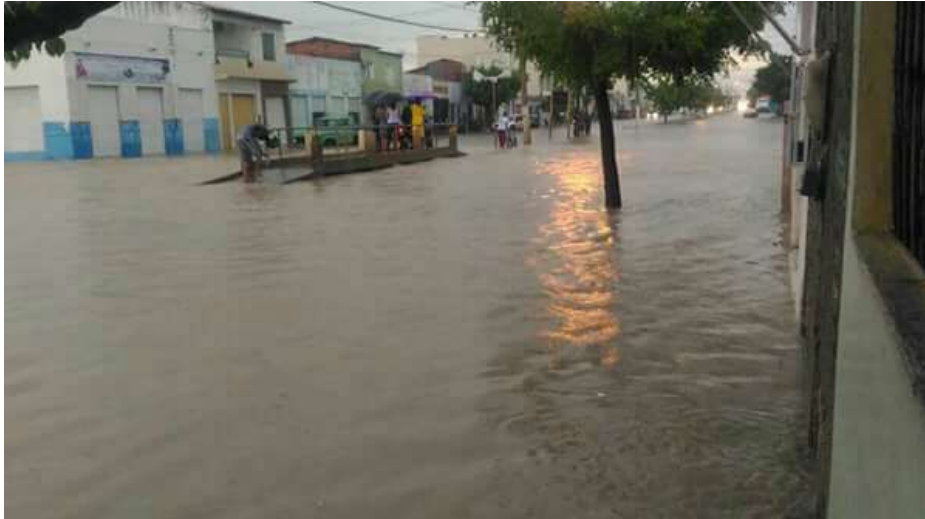
A Rua Coronel Francisco Leobas conflui com a Av. Eunápio P. de Queiroz, as referidas vias em períodos chuvosos, apresentam um problema crônico de alagamento, apresentando vários pontos críticos no decorrer da sua extensão, ocasionando lentidão no trânsito e contribuindo para ocorrência de acidentes, conforme apresentado nas Figura 4-170 e Figura 4-171. Segundo relatos da população, os episódios de alagamento nesse trecho se agravou nos últimos anos, em decorrência da expansão urbana e vias asfaltadas sem sistemas de drenagem, principalmente na região do bairro Vila Santana. Além disso, alguns moradores destinam o volume de água de chuva das suas residências para a rede de coletora de esgoto, ocasionando o extravasamento dos poços de visitas.

Figura 4-170 – Ponto de alagamento na Avenida Eunápio P. de Queiroz, na confluência com a rua Coronel Francisco Leobas

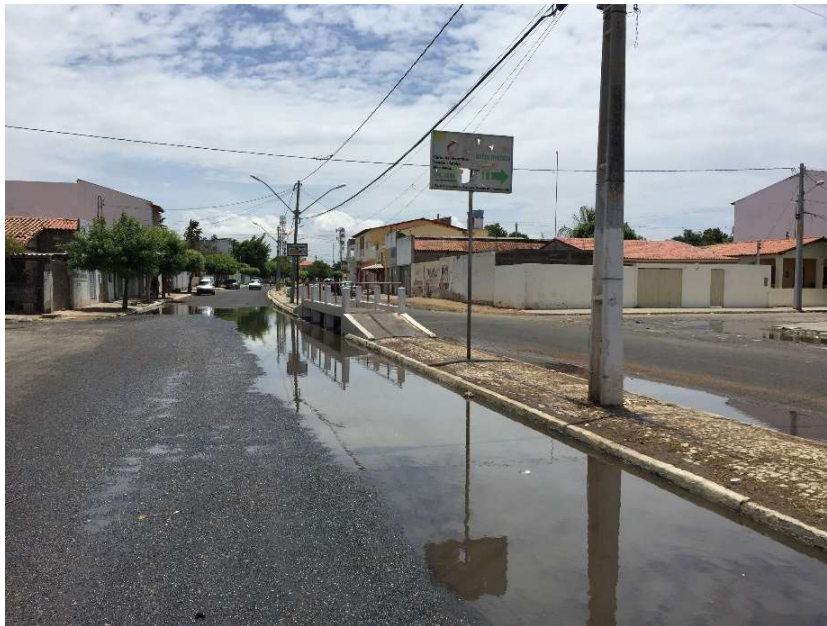
Figura 4-171 - Ponto de alagamento na Avenida Eunápio P. de Queiroz, alagamento em todo perímetro da via.

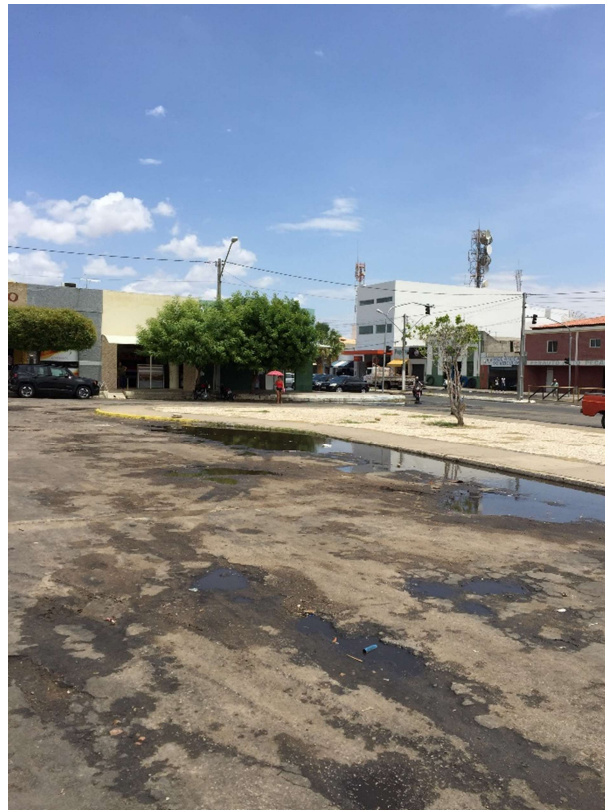
Figura 4-172 - Ponto de alagamento na rua do mercado (praça central) – alagamento em toda via

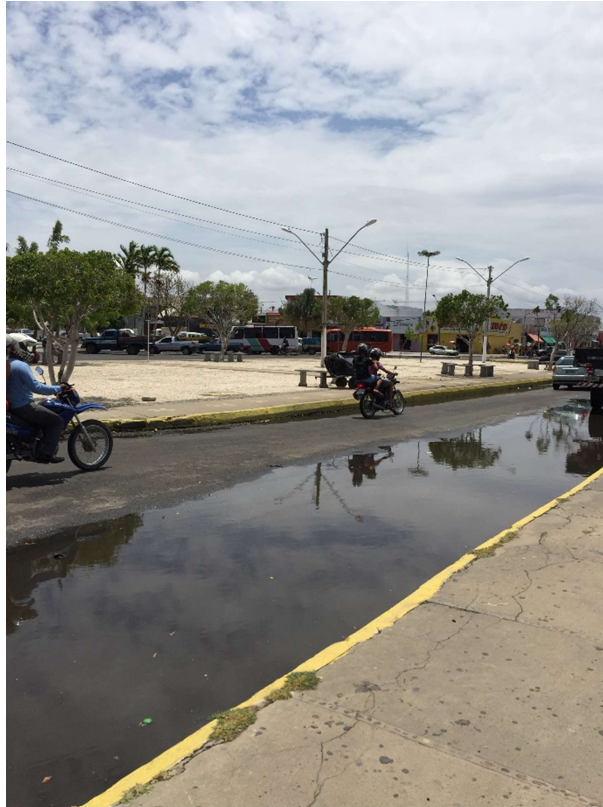
Figura 4-173 - Ponto de alagamento na via principal da Praça Central

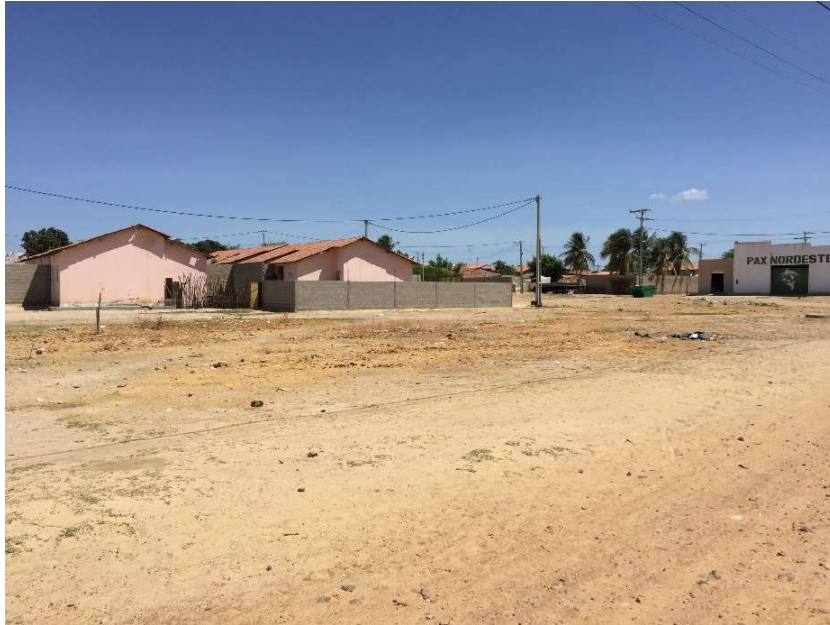
No Bairro Vila Matilde foi possível registrar dois pontos de alagamentos considerados críticos pelos técnicos da prefeitura e pela população local. Segundos relatos, no ponto da Figura 4-174, quando chove um grande fluxo de água é drenada para esse local, deixando o acesso ao bairro precário e muitas vezes inacessível. Além disso, existem moradias que em períodos de chuva intensa são invadidas pela água.

Figura 4-174 - Ponto crítico de alagamento no bairro de Vila Matilde (sede)
Fonte: Projeta Engenharia (2017)

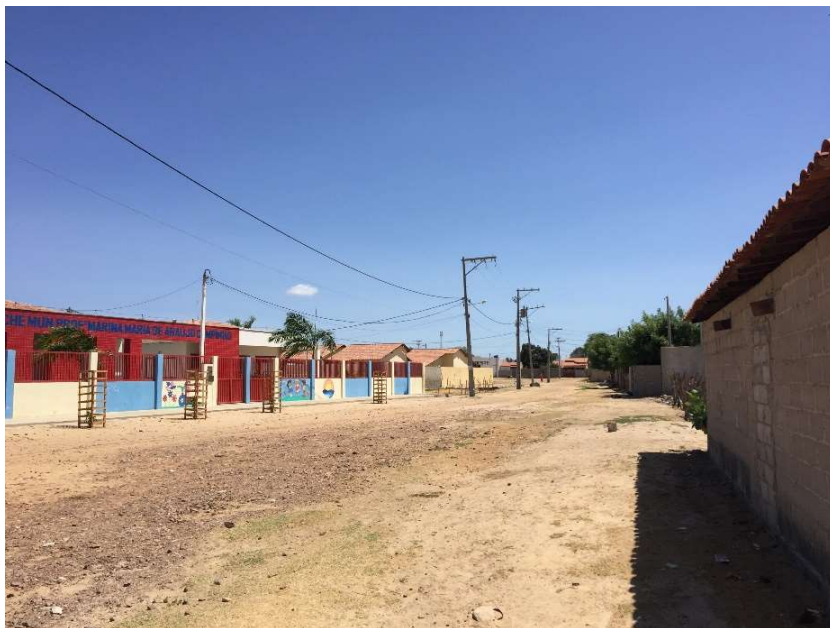
Figura 4-175 - Ponto de alagamento e canal natural de escoamento de águas pluviais – Vila Matilde
Fonte: Projeta Engenharia (2017)

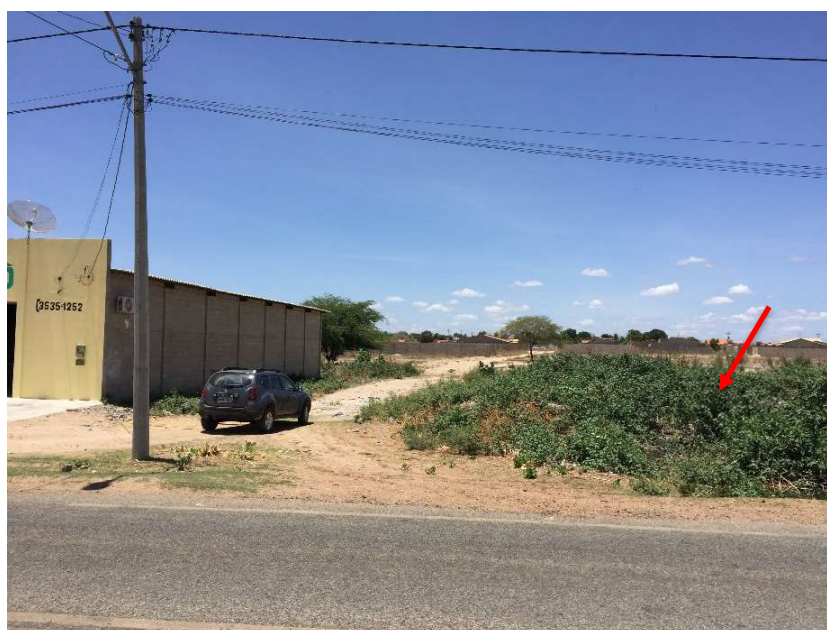
Na Figura 4-176 é apresentado um ponto de alagamento localizado as margens da BR 235, ao lado da Marmoraria Marmoreto. Além do acúmulo de água de chuva registado no local, há também a existência de esgoto sendo lançado a céu aberto (conforme identificado na foto através da seta vermelha). Em períodos chuvosos a rua ao lado da marmoraria fica intrafegável, apresentando um enorme acúmulo de água e esgoto no local. Segundo informações da Secretaria de Obras, existem vários loteamento clandestinos no perímetro urbano, as margens da BR-235, que sofrem com alagamentos em períodos chuvosos. Ainda segundo informações obtidas, as obras realizadas a cerca de 7 anos para recuperação da supracitada rodovia, ocasionou na elevação do nível da via, contribuindo para que um grande volume de água pluvial fique retido nas vias marginais em períodos chuvosos, obstruindo assim seu caminho natural.

Figura 4-176 - Ponto de alagamento ao lado da marmoraria, destaque para área com esgoto a céu aberto

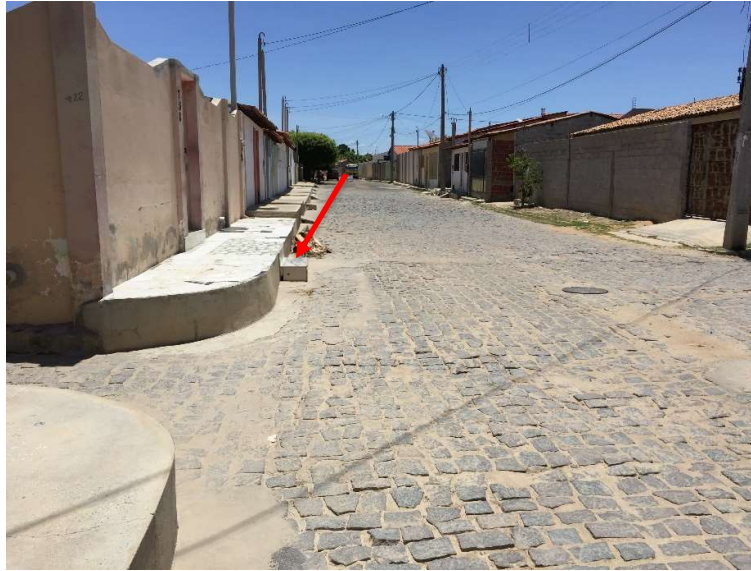
Ponto de alagamento registrado na Quadra 17, na Avenida 15 de Novembro com travessa Barão do Rio Branco, destaque para altura da guia existente na referida rua. Segundo relatos dos moradores, as guias são construídas para evitar que o volume de água entre em suas residências nos períodos chuvosos (Figura 4-177).

Figura 4-177 - Ponto de alagamento – Quadra 17, na Avenida 15 de Novembro

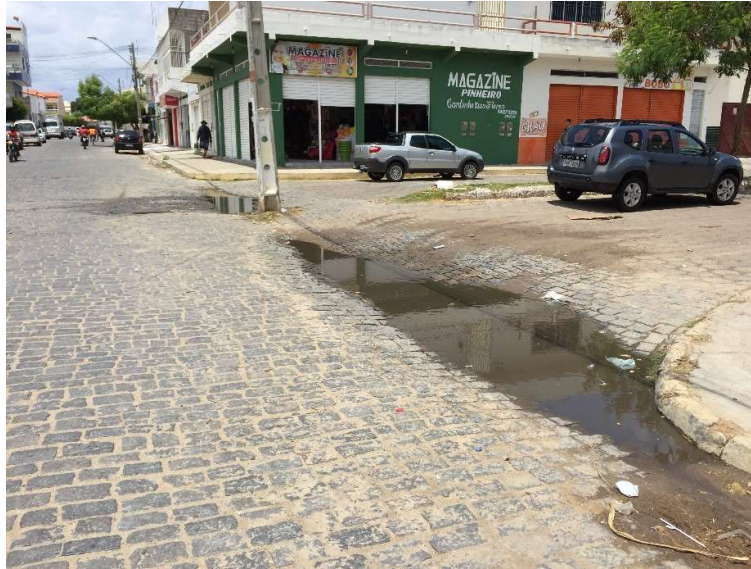
Figura 4-178 - Ponto de alagamento na Rua Dr. Severino F. dos Santos, ao lado da Secretaria de Educação

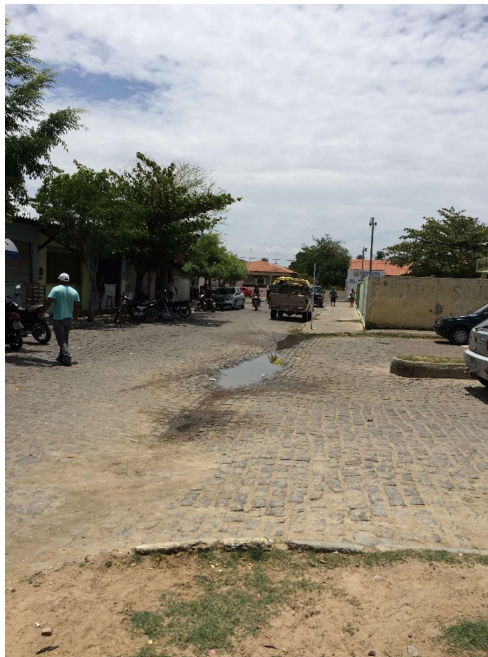
Figura 4-179 - Ponto de alagamento na rua dos Evangélicos, episódios de alagamento em toda a via

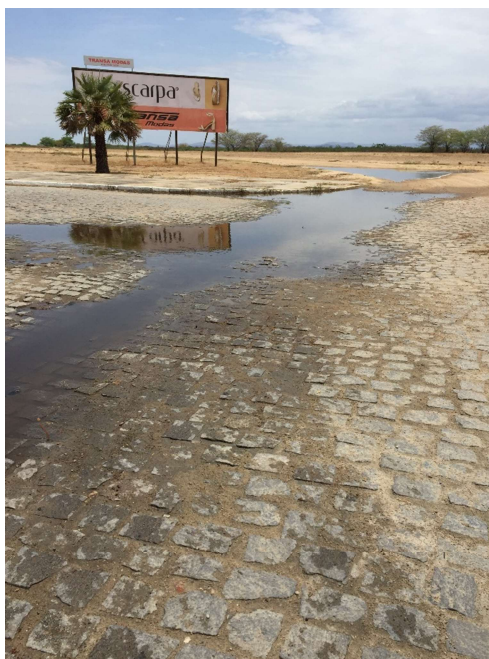
Figura 4-180 - Ponto de alagamento na rua paralela à biblioteca municipal

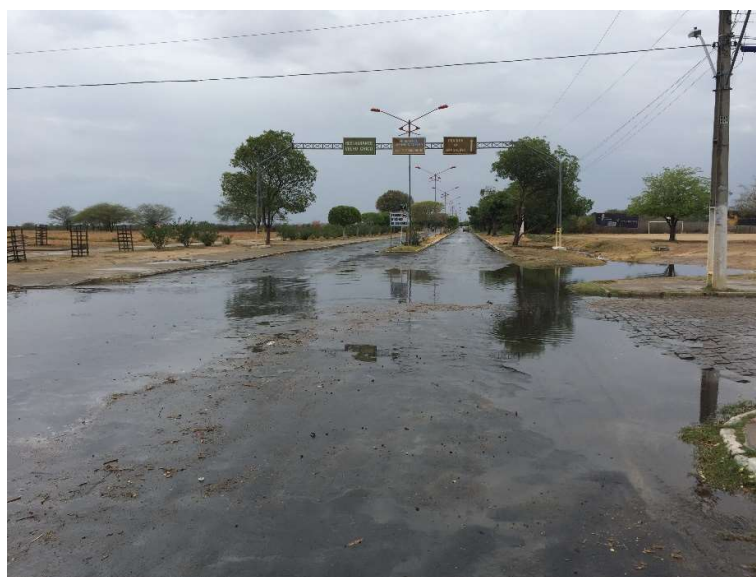
Figura 4-181 - Ponto de alagamento entre as vias Av. Beira Lago e Av. Manoel Amâncio Coelho

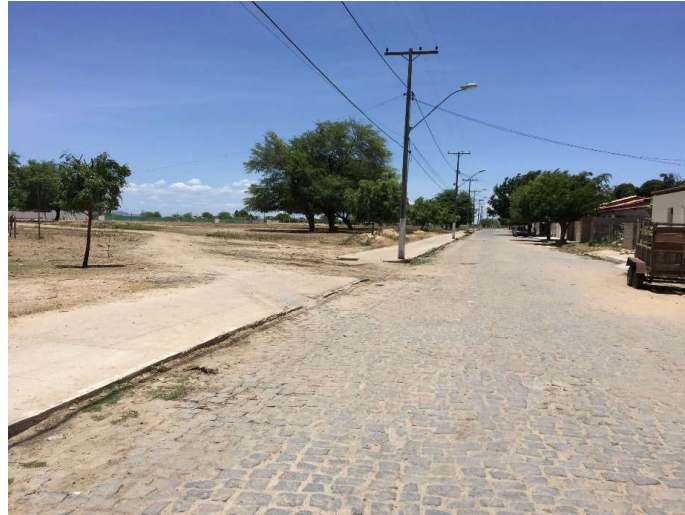
A Figura 4-182 representa o local onde recebe a maior carga de volume das águas pluviais advindas na Rua Coronel Francisco Leobas, nas imediações do estádio municipal.

Figura 4-182 - Ponto de alagamento na Avenida Beira Lago

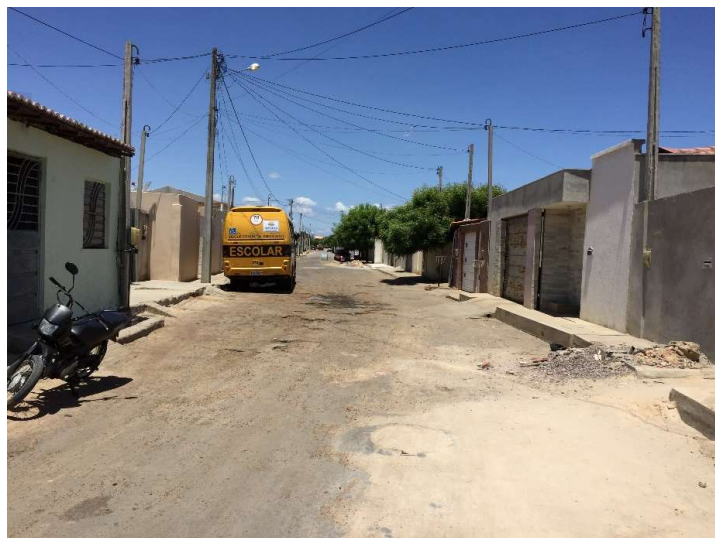
Figura 4-183 - Ponto de alagamento, continuação da Avenida 15 de Novembro

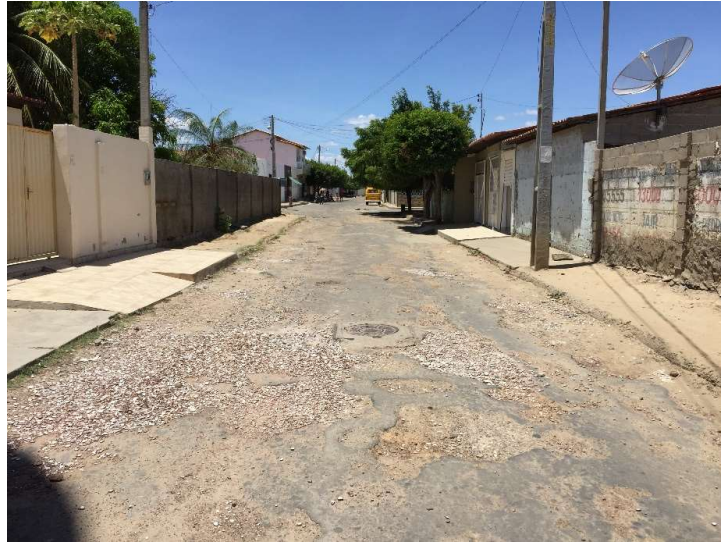
Figura 4-184 - Ponto de alagamento na Rua Presidente João Figueiredo, entre a quadra 16 e 17

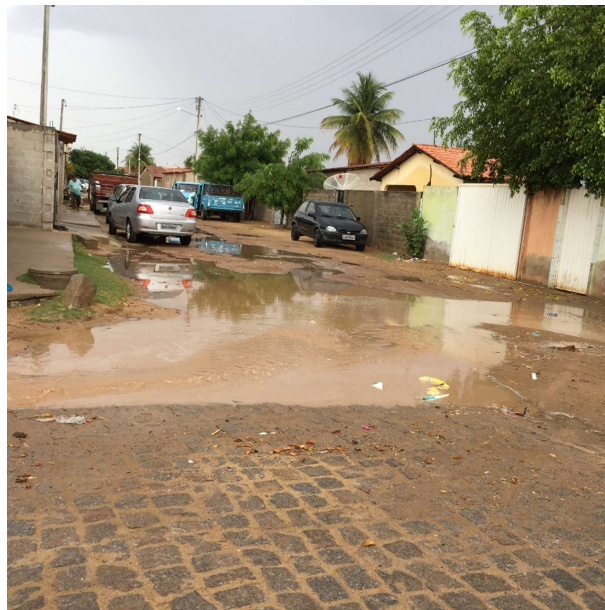
Figura 4-185 - Ponto de alagamento na rua Isabel Amorim de Moura, no bairro Avenida Ayrton Sena

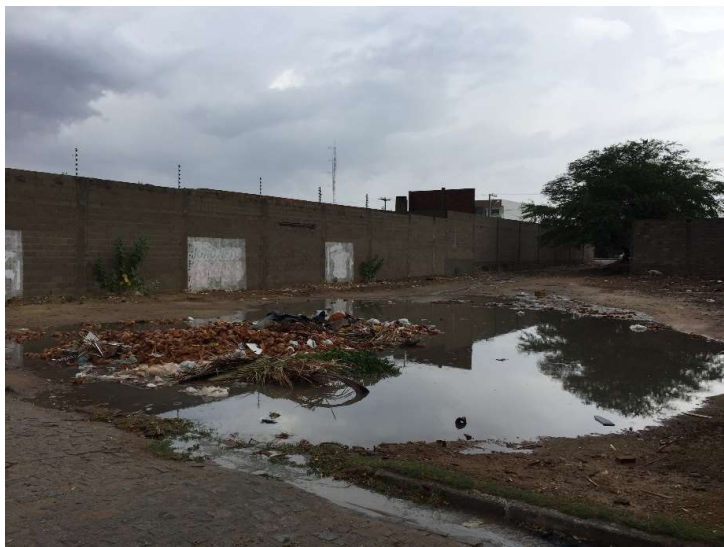
Figura 4-186 - Ponto de alagamento na rua Isabel Amorim de Moura, próximo a fábrica de doces

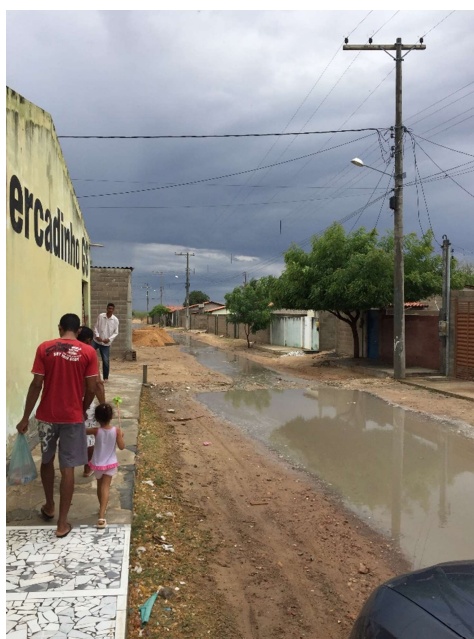
Figura 4-187 - Ponto de alagamento em Vila Santana, Rua José Rozeno de Oliveira

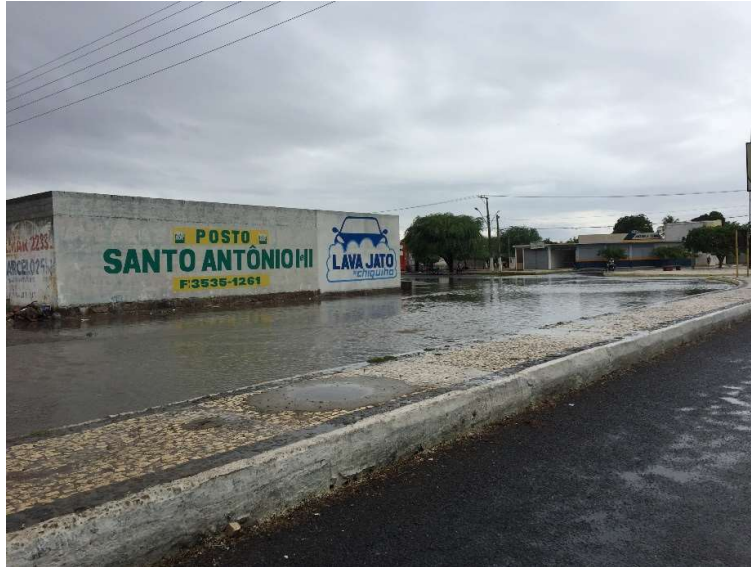
Figura 4-188 - Ponto de alagamento na Avenida Piauí próximo a rotatória que dá acesso à rodoviária

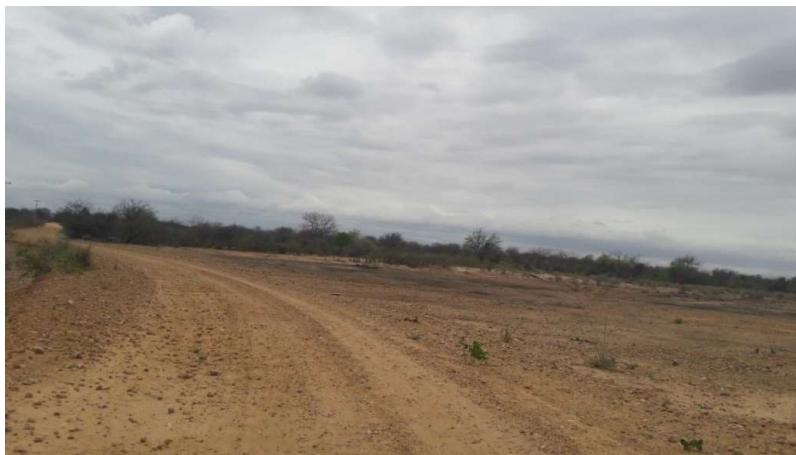
Pontos de alagamentos registrados na localidade de Lagoinha, segundo moradores, em períodos chuvosos o acesso nesses pontos ficam precários e de difícil acesso (Figura 4-189 e Figura 4-190).

Figura 4-189 - Ponto de alagamento na localidade de Lagoinha, perímetro inteiro da via.

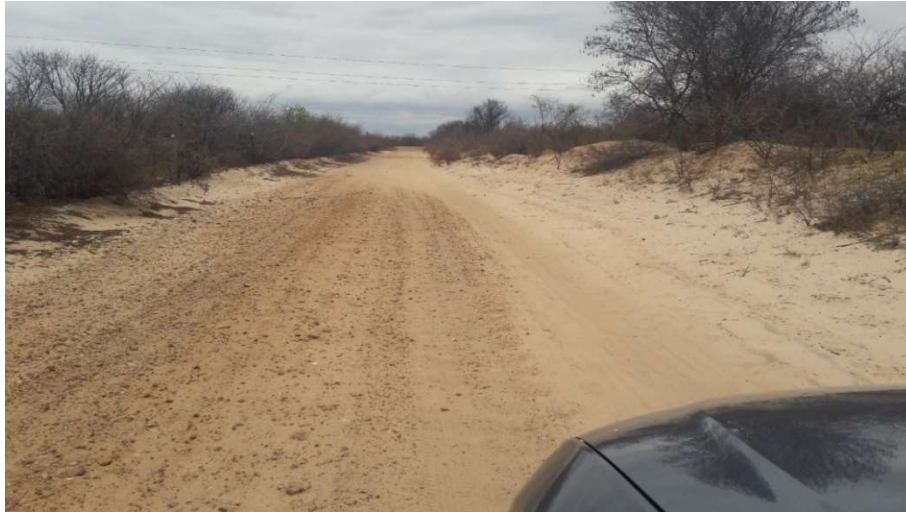
Figura 4-190 - Ponto de alagamento na estrada de acesso a localidade de Lagoinha

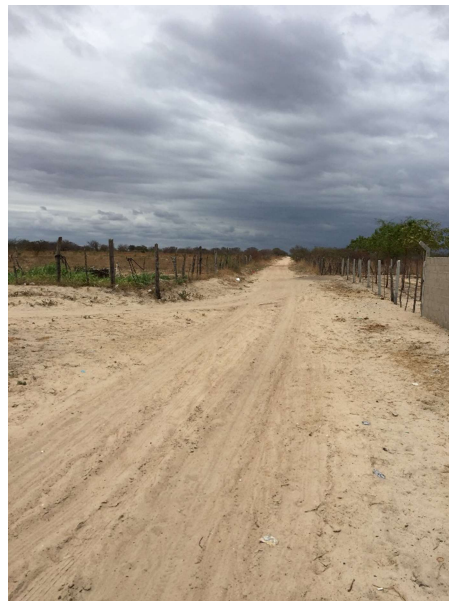
Foram registrados dois pontos de alagamentos na localidade de Novo Marcos, segundo moradores, em períodos chuvosos o acesso nesses pontos de tornam precários e de difícil acesso (Figura 4-191 e Figura 4-192).

Figura 4-191 - Ponto de alagamento na localidade de Novo Marcos

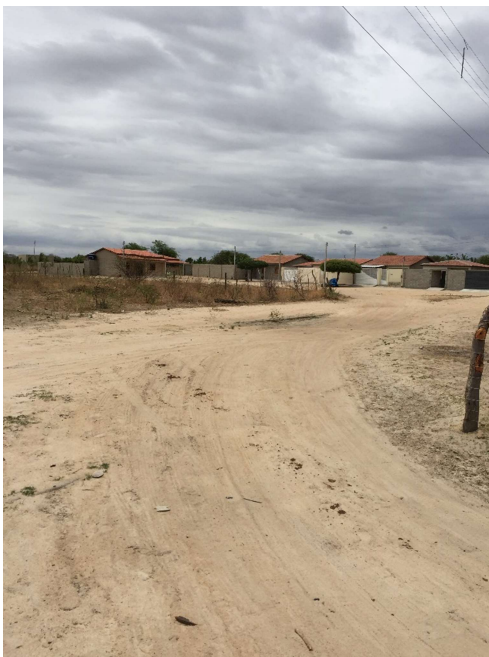
Figura 4-192 - Ponto de alagamento na estrada de acesso ao cemitério de Novo Marcos
