ESTADO DE ALAGOAS
COMPANHIA DE SANEAMENTO DE ALAGOAS
Rua Barão de Atalaia 200, Centro – Maceió - AL-CEP: 57020-510
Fone: (82)3315-3055 - Fax: (82)3315-3085

OFÍCIO Nº 180/2015 - DP

**RELATÓRIO CIRCUNSTANCIADO SOBRE AS
INTERRUPÇÕES DAS CAPTAÇÕES
PERTENCENTES AO SISTEMA COLETIVO DA
ADUTORA DO SERTÃO**

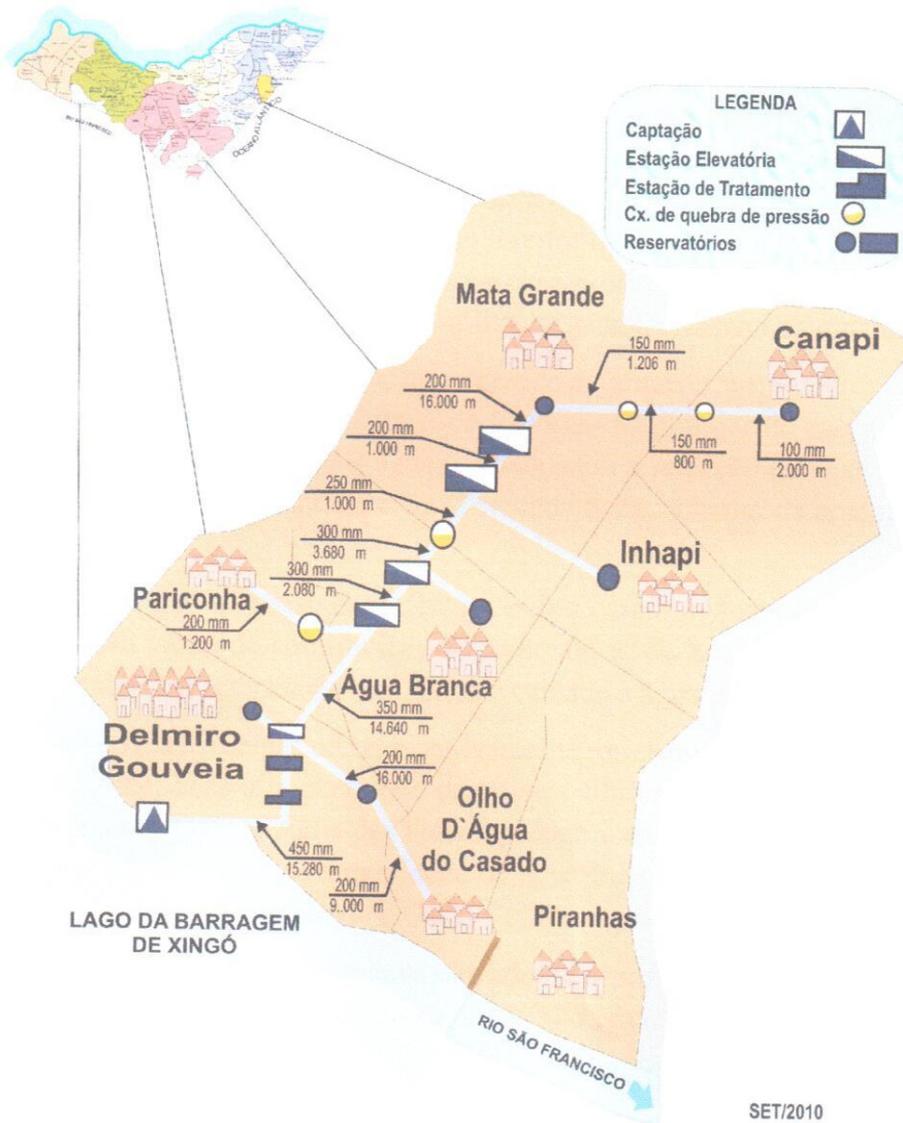
SISTEMA COLETIVO DO SERTÃO

Abaixo, para melhor visualização, segue um mapa ilustrativo do Sistema Coletivo da Adutora do Sertão, onde são mostradas as cidades abastecidas:

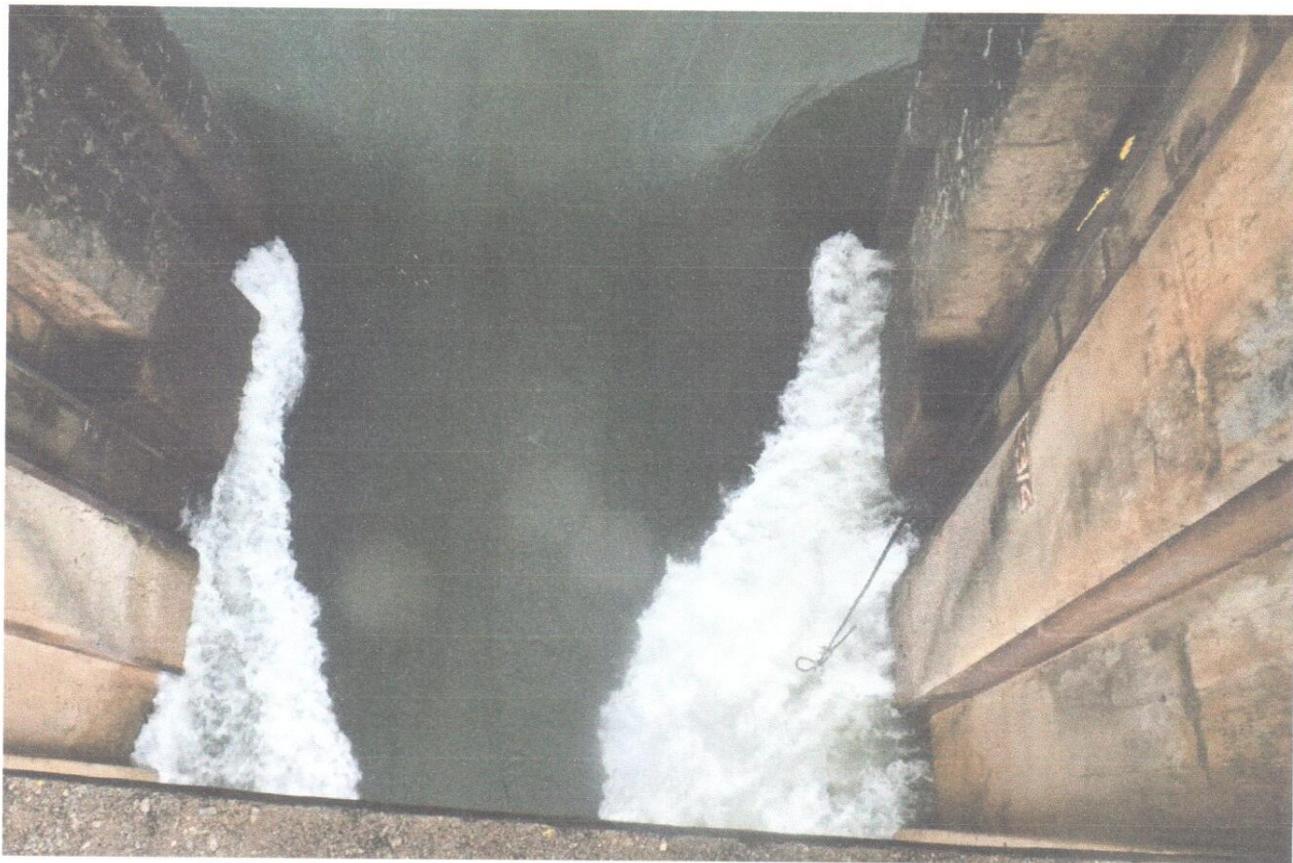
Suspeita-se que, no processo de recuperação da comporta da barragem em Paulo Afonso, pela Chesf, parte do lodo e sedimento - com elevada carga orgânica e grande quantidade de nutrientes, depositados há décadas no leito da barragem onde ocorria a recuperação da comporta -, foi arrastada, com conseqüente carreamento e lançamento no interior do lago de Xingó, favorecendo e contribuindo para o evento de um florescimento algal, que se proliferou ao longo de 28km do lago de Xingó, atingindo os pontos de captação de água utilizados pela Casal para abastecimento humano.

Figura 1- Característica da água vertida durante a recuperação da comporta da Chesf.

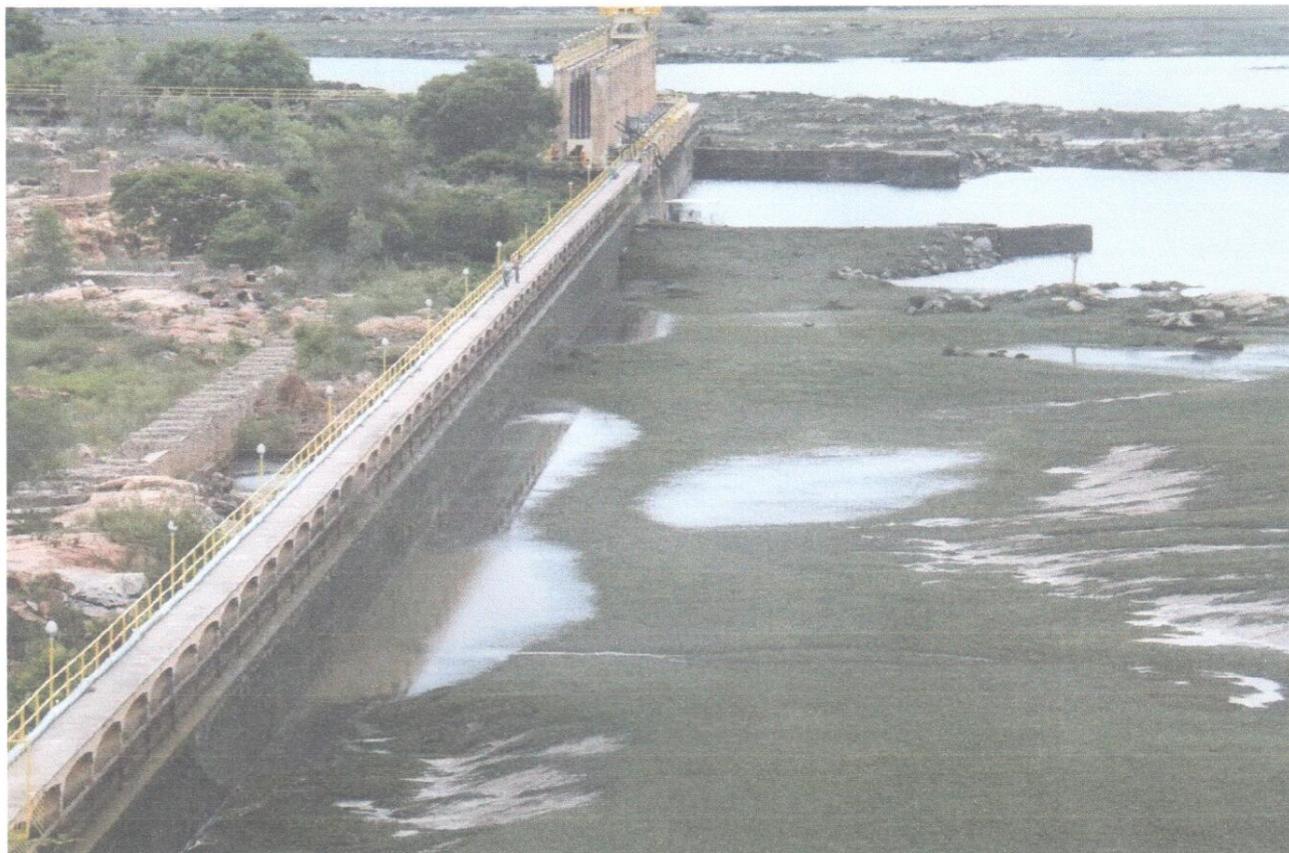
No entanto, pode-se adiantar que a qualidade da água bruta contida no lago vinha, gradativamente, nos últimos dias, deteriorando-se desde o início dos serviços, por parte da Chesf, de recuperação de comportas em uma das barragens operadas por essa empresa no complexo de Paulo Afonso; barragem esta situada a montante do reservatório de Xingó, evidenciando-se uma estreita correlação entre as atividades da Chesf a montante do lago de Xingó e a deterioração da água contida nos pontos de captação onde a Casal coleta água para o abastecimento da região.

Figura 2-Aspecto da barragem que foi esvaziada pela Chesf

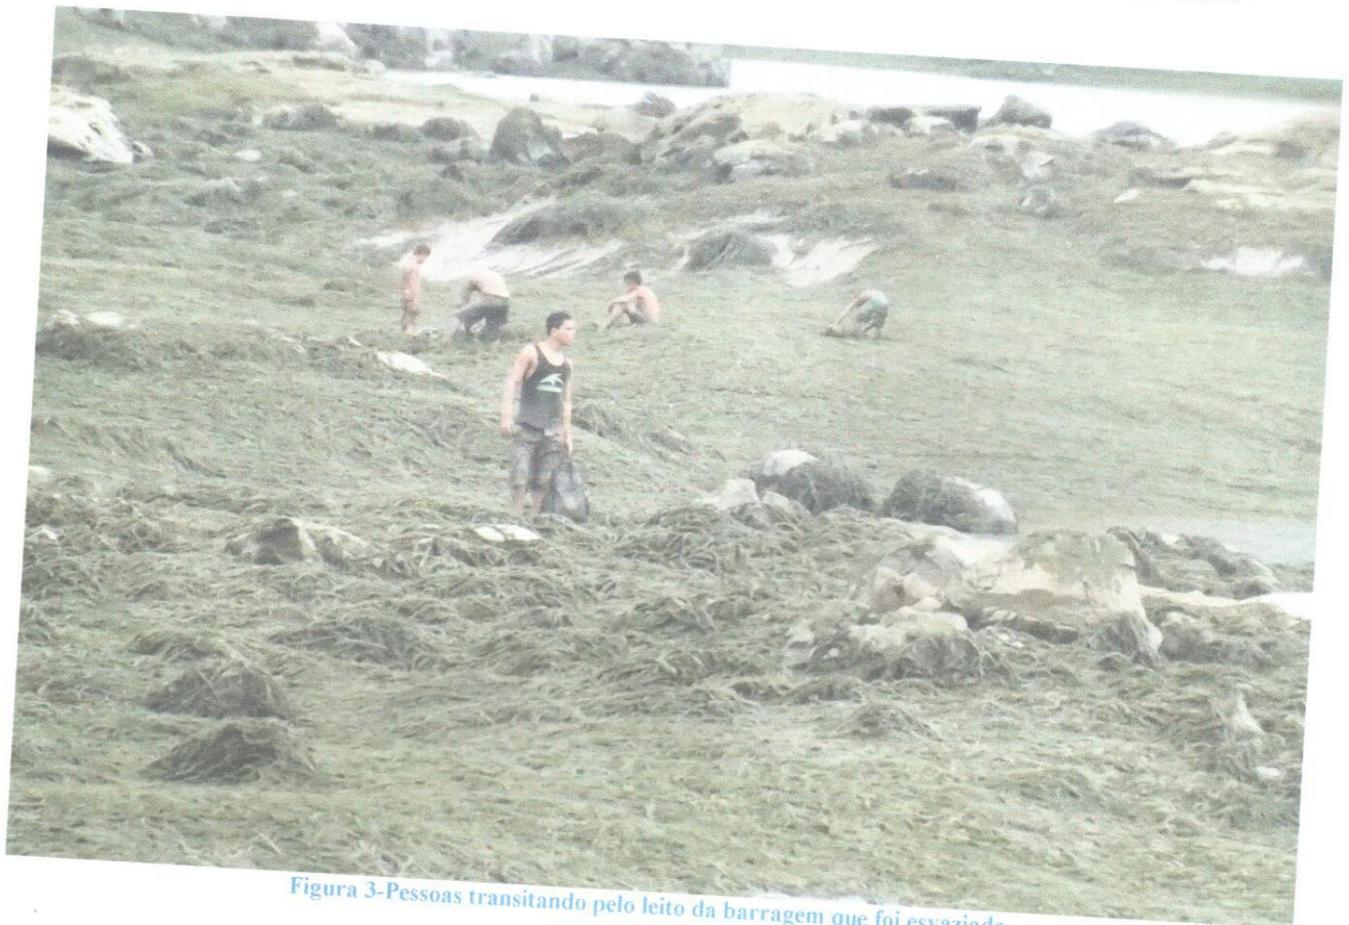
Figura 3-Pessoas transitando pelo leito da barragem que foi esvaziada

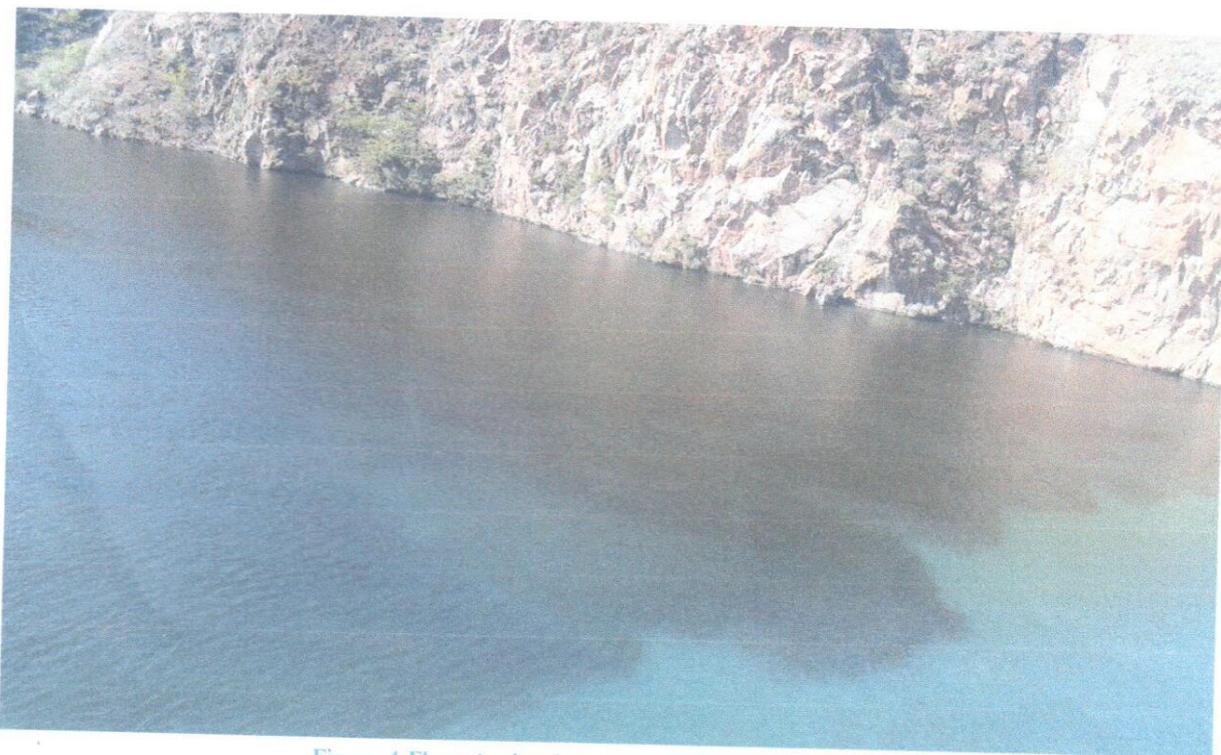
Deste modo, suspeita-se que o lançamento dessa elevada carga orgânica e grande quantidade de nutrientes, aliada à baixa vazão de contribuição ao reservatório de Xingó, contribuem para o surgimento da floração de algas no interior do lago, onde é captada a água para abastecimento humano.

Esta floração excessiva de microalgas afeta, negativamente, os sistemas de tratamento de água bruta, visto que, rapidamente, ocorria a obstrução dos meios filtrantes das estações de tratamento de água de Delmiro Gouveia e Olho d'Água das Flores, proporcionada pela elevadíssima concentração de algas, fenômeno este que prejudica a qualidade da água tratada, tornando-a inadequada ao consumo humano e, em decorrência, obrigando a Casal a interromper a operação das estações.

Figura 4-Floração de microalgas na região da captação

A Gerência local da Casal, diante da impossibilidade de realizar o tratamento da água em suas estações de tratamento - mesmo após todas as tentativas em aumentar a dosagem de produtos químicos para tal -, imediatamente adotou as seguintes providências:

- Contatos com a Chesf, responsável pela operação do lago de Xingó e pelas barragens a montante do lago, comunicando-a sobre a floração de algas e para se certificar se houve alguma anormalidade nos sistemas operados por aquela geradora de energia;
- Comunicação aos órgãos de mídias de cobertura local e estadual sobre a impossibilidade de continuar abastecendo as populações da região do Sertão com regularidade devido à má qualidade da água bruta do lago de Xingó;
- Solicitação à Chesf de aumento da vazão afluyente ao lago de 1.000 m³/s para 1.300 m³/s, no sentido de dispersar a floração de algas formada no lago. Esta solicitação foi prontamente atendida por aquela empresa. Com esta medida a água bruta melhorou sua condição e permitiu o adequado tratamento da água nas estações da região, durante os dias 11 e 12 de abril, conforme laudo a seguir, em página seguinte:

Diante da gravíssima situação do abastecimento de água dos municípios da região sertaneja e, ainda, tendo em vista os excelentes resultados obtidos na dispersão da floração de algas no lago de Xingó - como comprovam os laudos de tratamento de água anexos -, quando da elevação da vazão afluente ao mesmo, recomendaríamos, **com toda a urgência, o imediato retorno da vazão, ao lago de Xingó, para 1.300m³/seg. Esta medida deve ser retomada pela Chesf e deverá perdurar até que toda a floração de algas seja expulsa do lago de Xingó.**

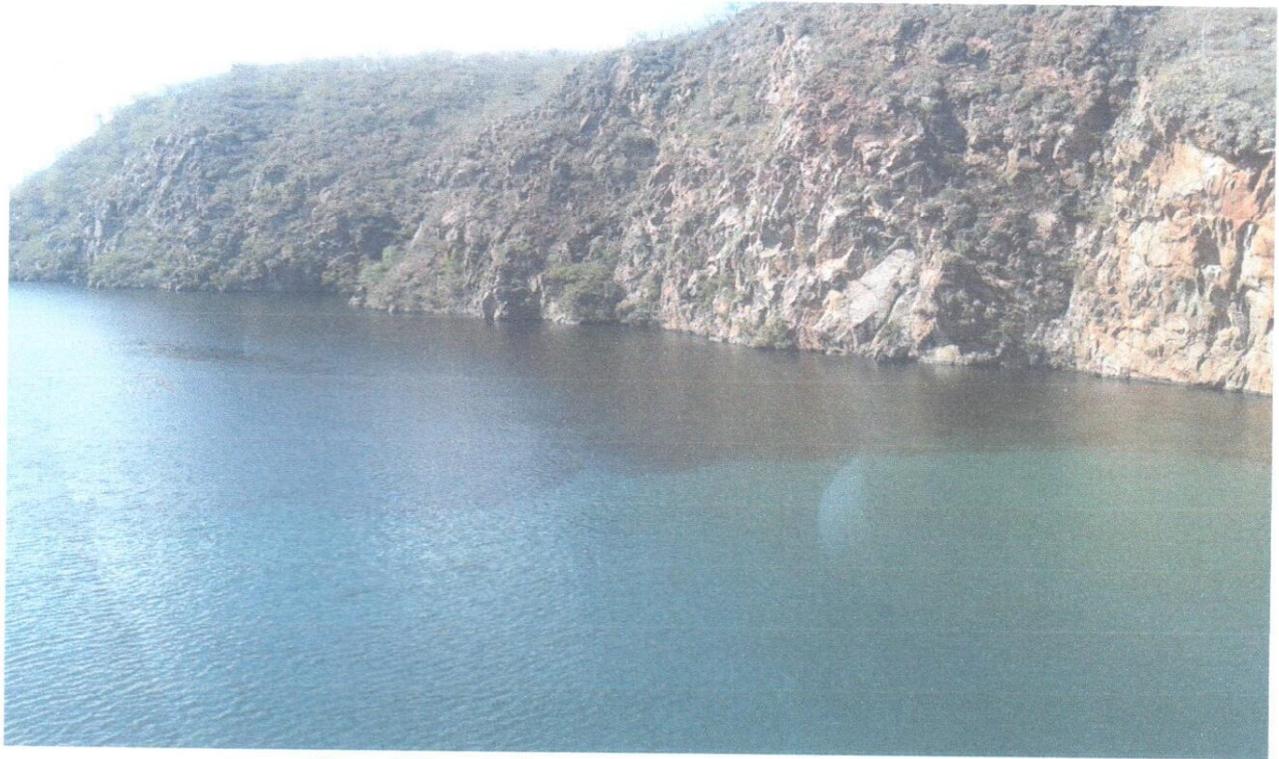
Figura 5-Floração de microalgas na região da captação do sertão

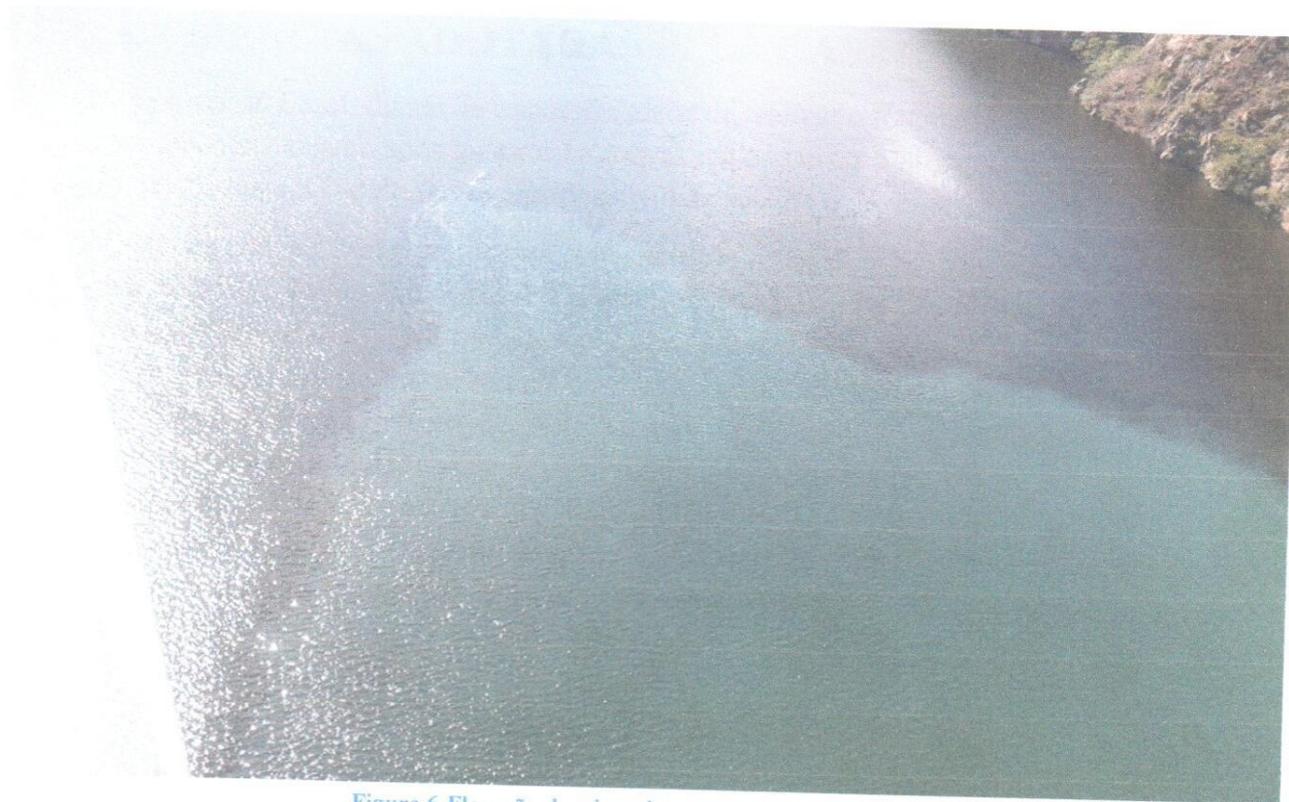
Figura 6-Floração de microalgas na região da captação
