**PROJETO DE RECUPERAÇÃO HIDROAMBIENTAL DA  
SUB-BACIA DO RIO MOCAMBO, MUNICÍPIO DE CURAÇÁ,  
BAHIA**

**RELATÓRIO AS BUILT  
RELATÓRIO DE TOPOGRAFIA**

**JANEIRO DE 2014.**

*Apresentação do relatório técnico as built e  
relatório técnico de topografia para cumprimento  
das exigências do Contrato 018/2012/ANA*

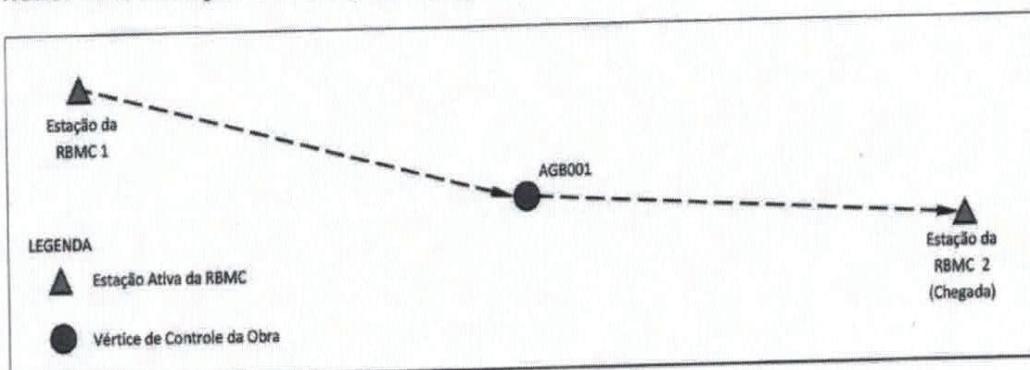
**Figura 1 - Processo de amarração geodésica do marco de apoio ao levantamento topográfico (FONTE: Aliança Ltda., 2014)**

Uma vez em campo, foi adotado o GPS Geodésico Topcon Hiper para implantar um marco topográfico com base intitulada: AGB001. Foram efetuadas coletas de observações GNSS utilizando equipamento L1/L2 por um período de 6h, dependendo da distância (km) das estações da RBMC a serem utilizadas no cálculo e ajustamento das observações. Este processo (também conhecido como transporte de coordenadas) foi realizado através de poligonal geodésica.

Após rastreio da base foi feito o processamento partindo das Estações RBMC de Petrolina-PE e Crato-CE, obtendo as coordenadas do marco topográfico AGB001, a partir desta coordenada conhecida e após iniciou-se a implantação dos pontos na estrada e próximo as nascentes.

A Figura 1 ilustra o processo de criação de ponto de amarração geodésica para fomento dos serviços de locação topográfica.

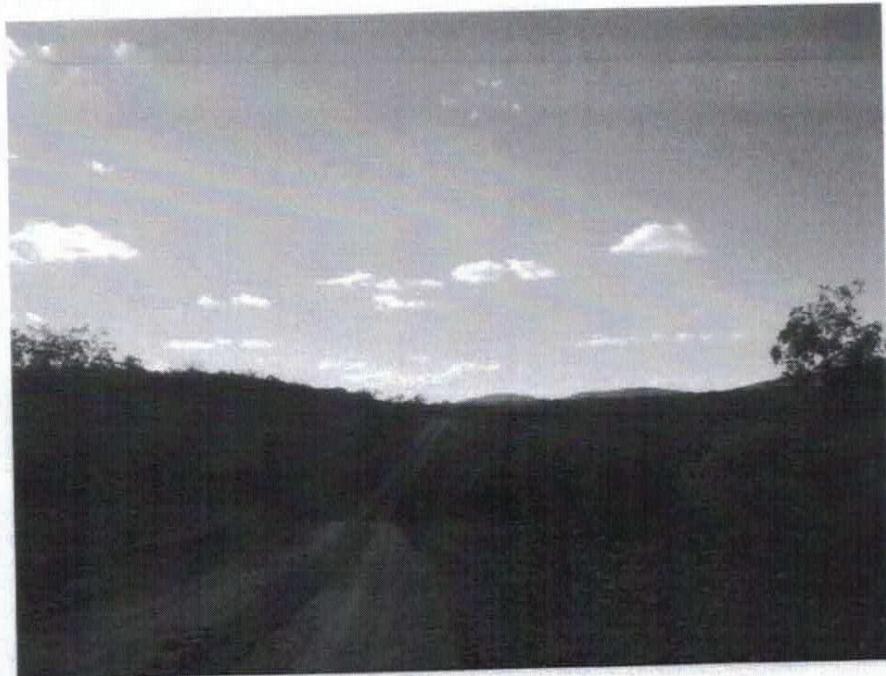
**Figura 3 - Adequação de estrada rural 01 (ER-01). Fonte: Aliança Ltda., 2013.**

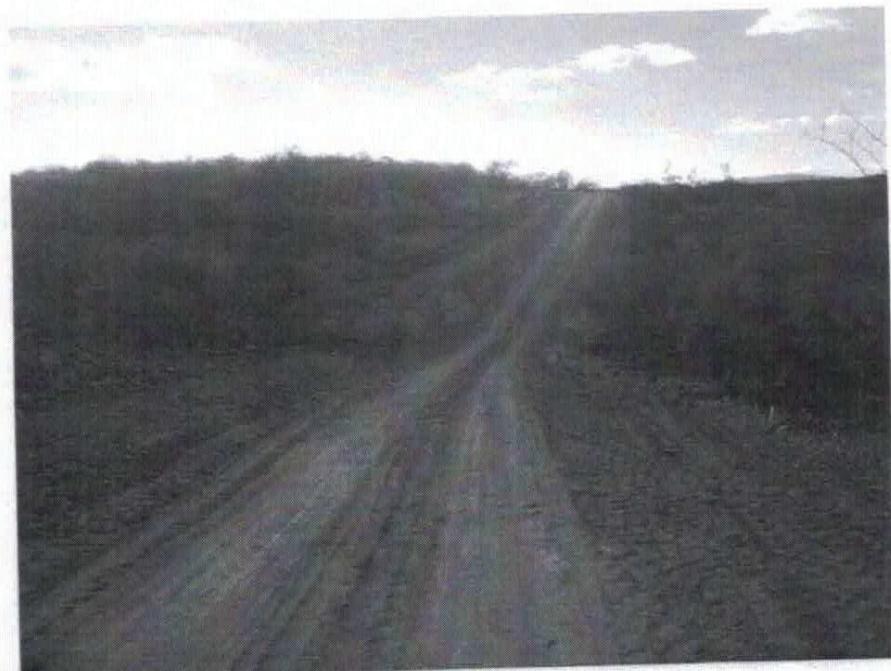
**Figura 4 - Adequação de estrada rural 02 (ER-02). Fonte: Aliança Ltda., 2013.**

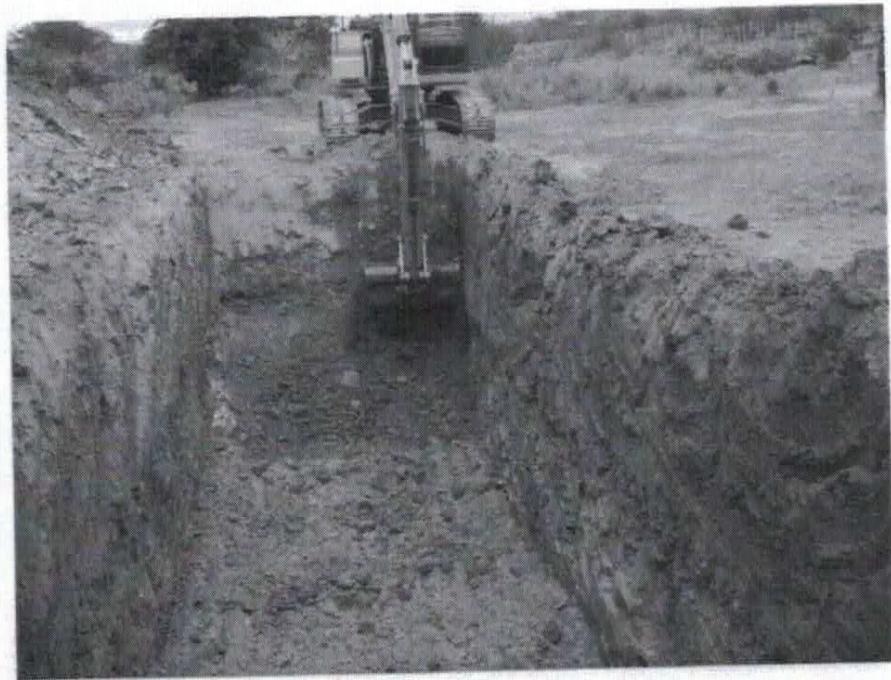
**Figura 5 - Construção de barreiro trincheira.** Fonte: Aliança Ltda., 2013.

Levantamento dos Barreiros/Trincheiras foi executado através de Equipamento topográfico denominado Estação Total, método utilizado abaixo:

- Foi realizado o levantamento planialtimétrico do local onde seria feita a escavação, no qual denominamos como pontos primitivos (Terreno Natural);
- Depois de escavados os barreiros foram levantados o fundo da vala para interpolar (Primitivo x Escavado);
- Utilizando o Software Topograph foi realizado o cálculo do volume gerando as seções transversais, perfil do terreno e volume.

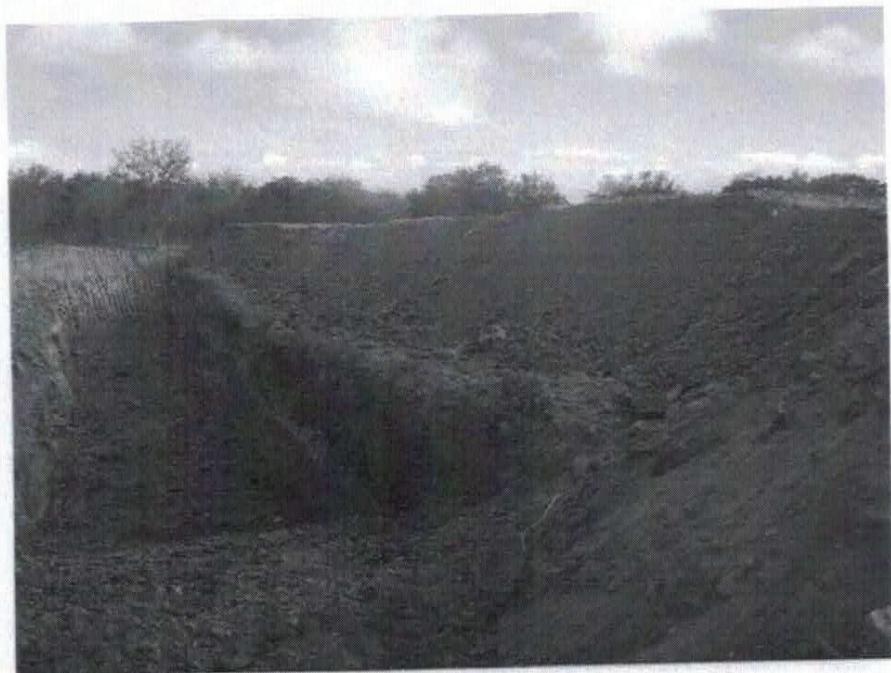
**Figura 6 - Barreiro trincheira construído em propriedade do Sr. Luiz Dias.**  
Fonte: Aliança Ltda., 2013.

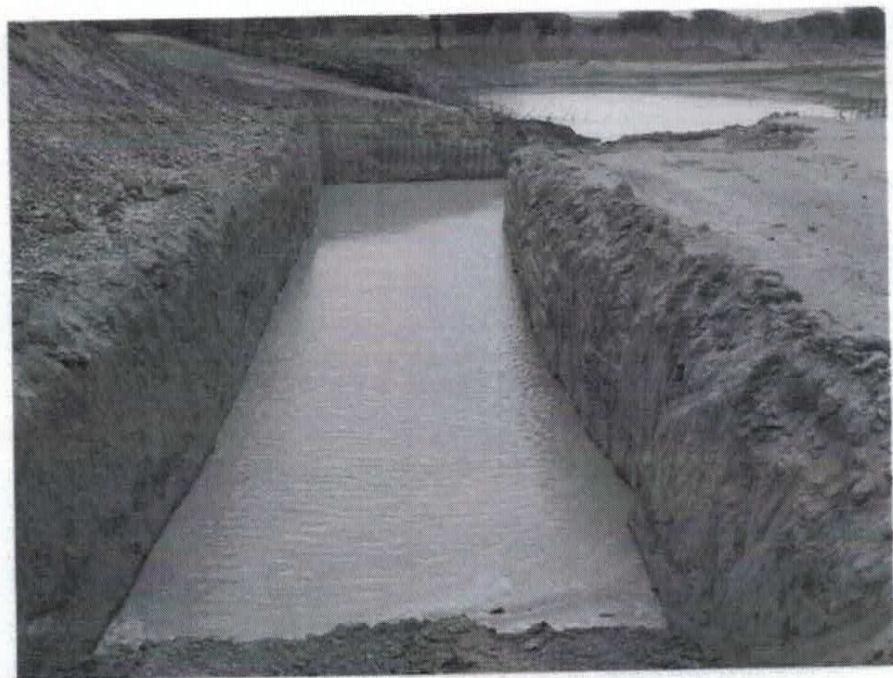
**Figura 7 - Barreiro trincheira construído em propriedade da Srª. Ivanice Lopes.**

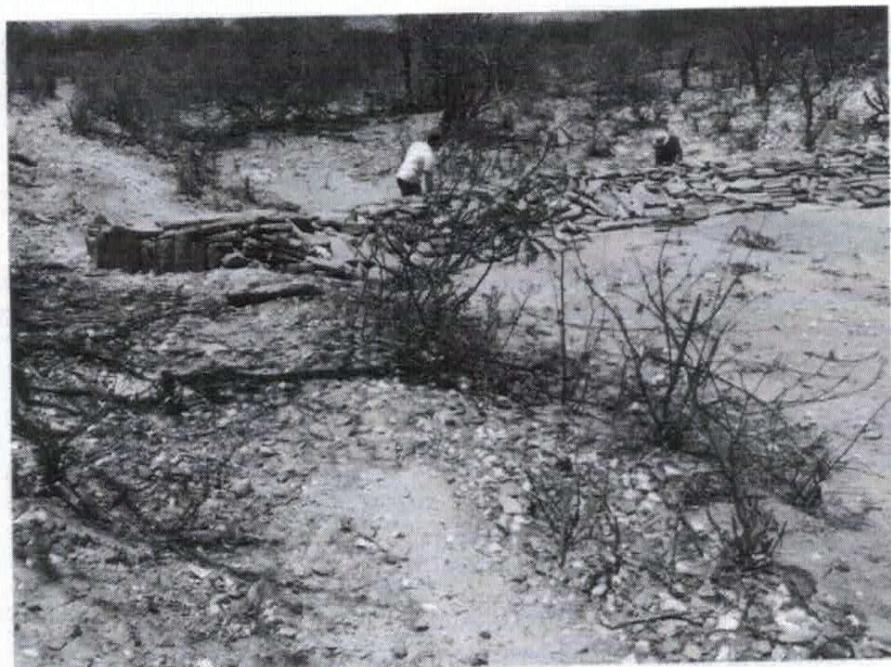
**Figura 8 - Construção de barragem de pedra. Fonte: Aliança Ltda., 2013.**

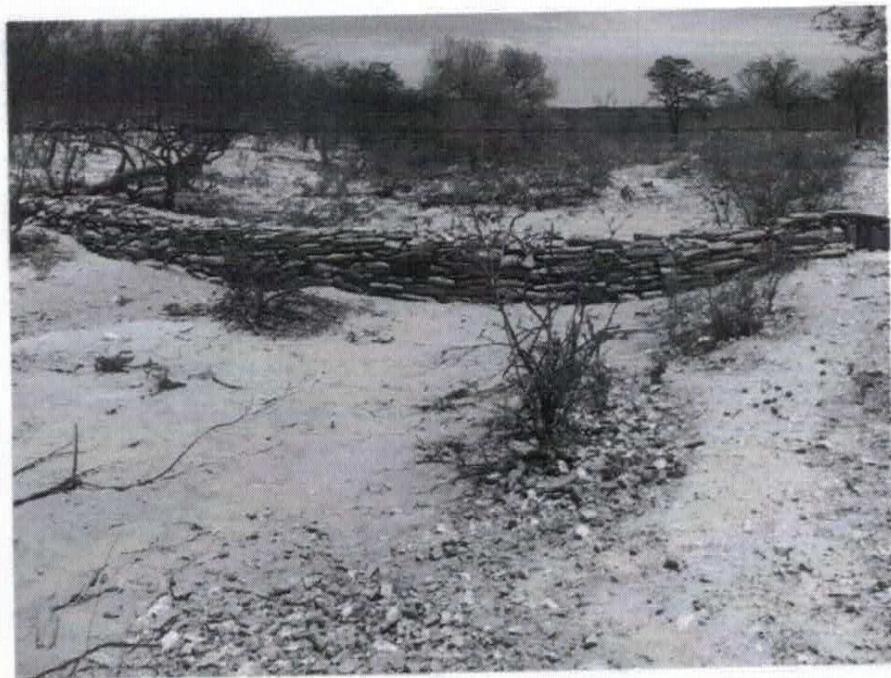
**Figura 9 - Barragem de pedra já finalizada.** Fonte: Aliança Ltda., 2013.

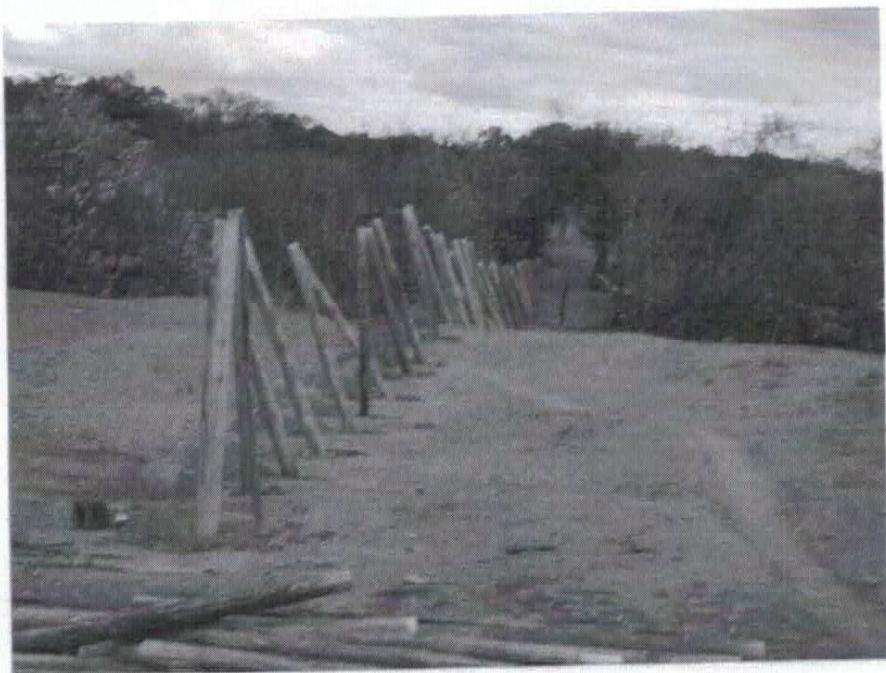
**Figura 10 - Processo de construção de cerca para proteção de nascente.**  
Fonte: Aliança Ltda., 2013.

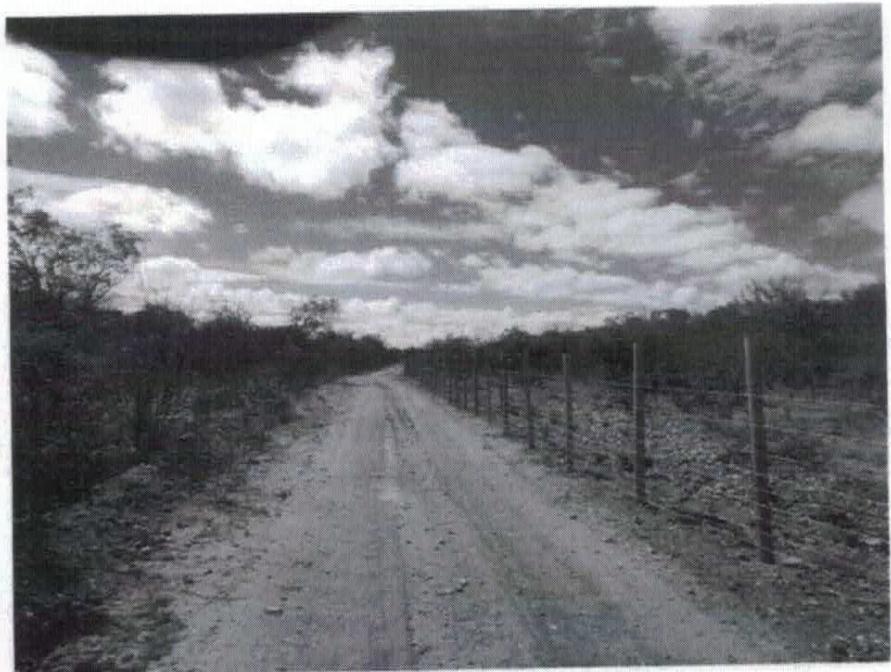
**Figura 11 -** Cerca já construída com nove fios de arame para proteção de nascente. Fonte: Aliança Ltda., 2013.

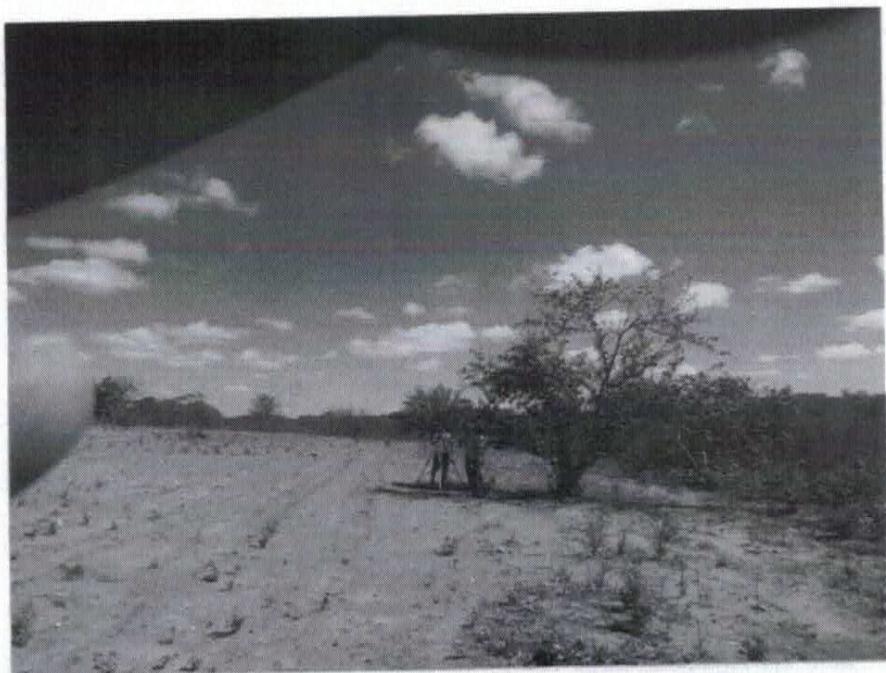
**Figura 12 - Realização de levantamento topográfico para locação de barreiro.**  
Fonte: Aliança Ltda., 2013.

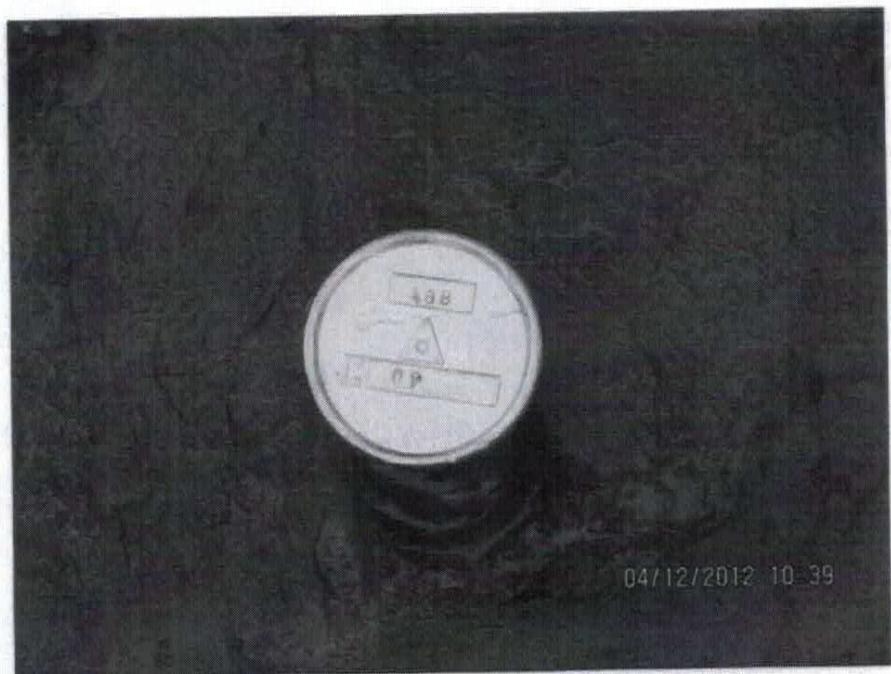
**Figura 12 - Marco topográfico AGB001 implantado para execução do projeto.**
